## DOSSIER DE DIAGNOSTIC TECHNIQUE

**Référence : 002ER135611-1**  
A communiquer pour toute correspondance  
Réalisé le : 29/04/2025  
Référence mandataire : Bâtiment 025

Bâtiment 025  
ALLÉE DES CUIRASSIERS - Quartier  
Valmy  
45160 OLIVET

## Rapport de repérage des matériaux et produits contenant de l'amiante avant réalisation de travaux dans un immeuble bâti

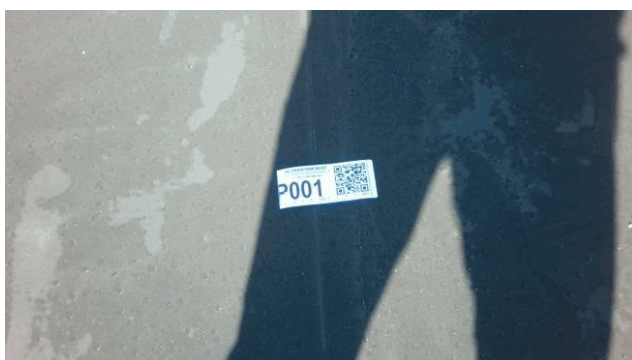
002ER135611-1 n°1 - 4 (P1) - Aérien Toiture-Bâtiment  
025 - Vol 67 (Toiture)

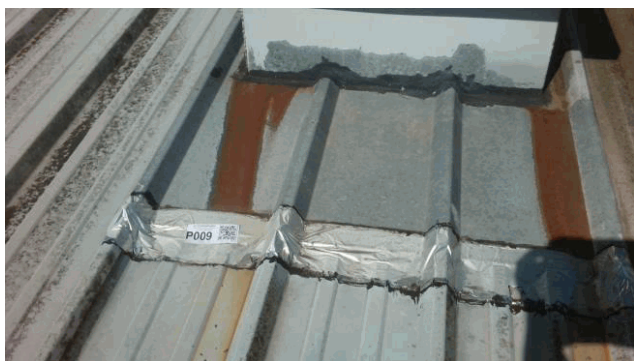
S2 - 8 (S2) - Aérien Toiture-Bâtiment 025 - Vol 67  
(Toiture)

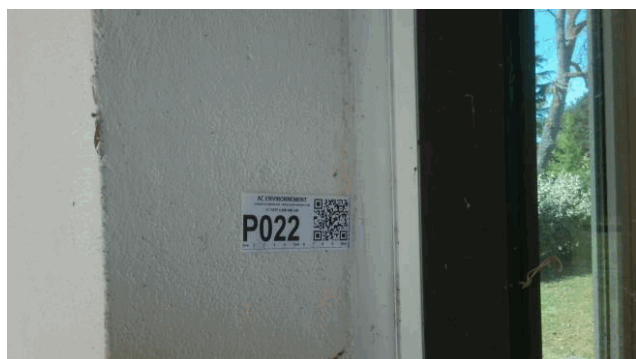
002ER135611-1 n°23 - 2 (P23) - Façades extérieures  
2-Bâtiment 025 - Vol 71 (Façade 3)

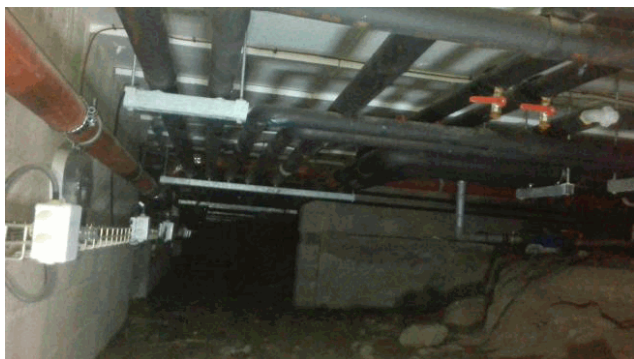
S33 - 2 (S33) - Vide sanitaire-Bâtiment 025 - Vol 75  
(Vide sanitaire)

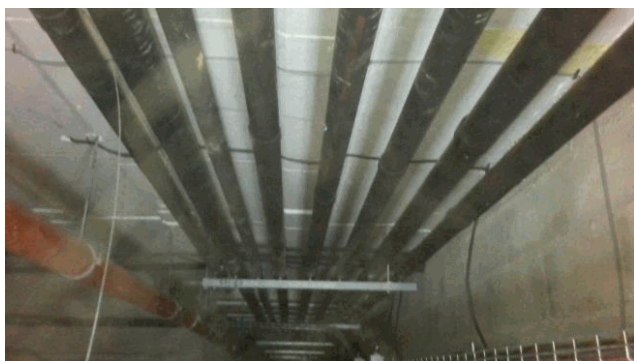
002ER135611-1 n°10 - 4 (P10) - Aérien  
Toiture-Bâtiment 025 - Vol 67 (Toiture)
