RAPPORT INVESTIGATIONS STRUCTURE

RENOVATION DU MESS VALMY

-
OLIVET (45)
-

MINISTERE DES ARMES

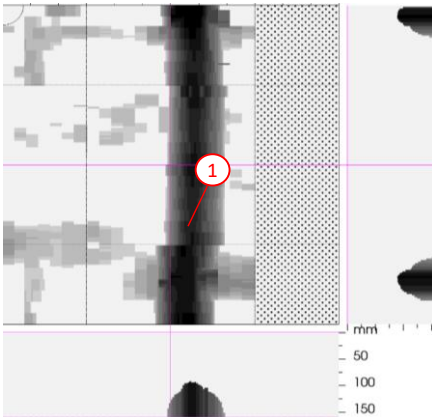
MUR 1

<i>Image Ferroscan FS9157</i>																		
	<p>Enduit extérieur, 10 mm</p> <table border="1"> <tr><td>Intérieur</td><td></td></tr> <tr><td>Plaque plâtre</td><td>13</td></tr> <tr><td>Isolant laine de verre</td><td>90</td></tr> <tr><td>Parpaing creux</td><td>200</td></tr> <tr><td>Extérieur</td><td></td></tr> </table> <p>Relevés : En partie courante mur en parpaing creux surface extérieure enduite épaisseur totale 31,3 cm</p> <p>① Présence de raidisseur ponctuel, Øestimé 10 mm, enrobage estimé 79 mm/parement de mur extérieur.</p> <p style="text-align: right;">Cotes en mm</p>		Intérieur		Plaque plâtre	13	Isolant laine de verre	90	Parpaing creux	200	Extérieur		<p>Enduit intérieur</p> <table border="1"> <tr><td>Intérieur</td><td></td></tr> <tr><td>Parpaing creux</td><td>75</td></tr> <tr><td>Isolant laine de verre</td><td>75</td></tr> <tr><td>Parpaing creux</td><td>200</td></tr> <tr><td>Extérieur</td><td></td></tr> </table> <p>Enduit extérieur, 10 mm</p> <p>Relevés : En partie courante mur en parpaing creux surface extérieure enduite épaisseur totale 36 cm</p> <p>① Présence de raidisseur ponctuel, Øestimé 12 mm, enrobage estimé 70 mm/parement de mur extérieur.</p> <p style="text-align: right;">Cotes en mm</p>		Intérieur		Parpaing creux	75	Isolant laine de verre	75	Parpaing creux	200	Extérieur

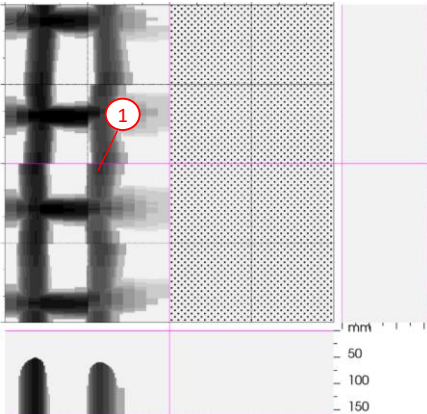
Image Ferroskan FS9163

En partie courante mur en parpaing creux surface extérieure enduite épaisseur totale 31,3 cm

① Présence de poteau au droit du jamabge.

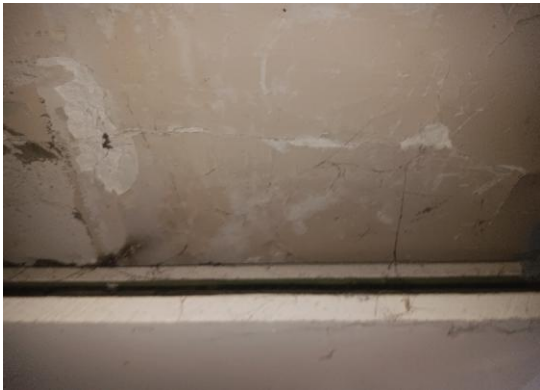
MUR 4

Photographie zone de sondage en parement de voile

En partie courante mur en parpaing creux surface extérieure enduite épaisseur totale 34,3 cm

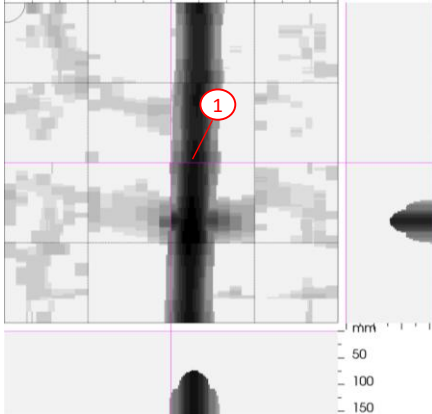
<p style="text-align: center;"><i>Image Ferroscan FS9161</i></p> <table border="1" style="width: 100%; text-align: center;"> <tr> <td>Enduit intérieur</td> <td>Intérieur</td> <td></td> </tr> <tr> <td></td> <td>Parpaing creux</td> <td>75</td> </tr> <tr> <td></td> <td>Isolant laine de verre</td> <td>55</td> </tr> <tr> <td></td> <td>Parpaing creux</td> <td>200</td> </tr> <tr> <td>Enduit extérieur, 10 mm</td> <td>Extérieur</td> <td></td> </tr> </table> <p>Relevés :</p> <p>En partie courante mur en parpaing creux surface extérieure enduite épaisseur totale 34,0 cm</p> <p>① Présence de raidisseur ponctuel, Øestimé 8 mm, enrobage estimé 58 mm/parement de mur extérieur.</p> <p style="text-align: right;">Cotes en mm</p>		Enduit intérieur	Intérieur			Parpaing creux	75		Isolant laine de verre	55		Parpaing creux	200	Enduit extérieur, 10 mm	Extérieur		<p style="text-align: center;">MUR 6</p>

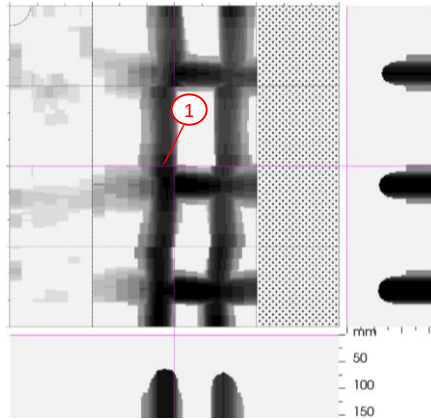
<p style="text-align: center;"><i>Photographie de l'élément investigué</i></p> <table border="1" style="width: 100%; text-align: center;"> <tr> <td>Enduit extérieur, 10 mm</td> <td>Intérieur</td> <td></td> </tr> <tr> <td></td> <td>Plaque plâtre</td> <td>13</td> </tr> <tr> <td></td> <td>Isolant laine de verre</td> <td>90</td> </tr> <tr> <td></td> <td>Parpaing creux</td> <td>200</td> </tr> <tr> <td>Extérieur</td> <td></td> <td></td> </tr> </table> <p>Relevés :</p> <p>En partie courante mur en parpaing creux surface extérieure enduite épaisseur totale 31,3 cm</p> <p>① Présence de poteau au droit du jambage.</p> <p style="text-align: right;">Cotes en mm</p>		Enduit extérieur, 10 mm	Intérieur			Plaque plâtre	13		Isolant laine de verre	90		Parpaing creux	200	Extérieur

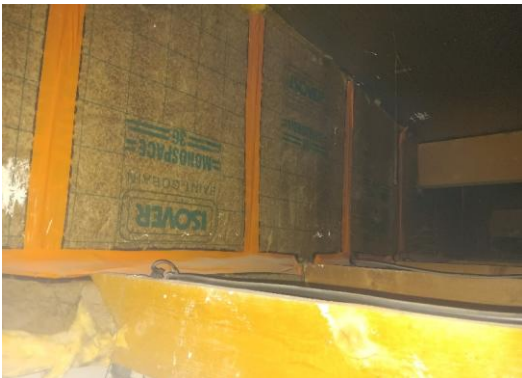
<i>Photographie zone de sondage en parement de voile</i>		MUR 8

<i>Image Ferroskan FS9159</i>																								
	<p>Enduit intérieur</p> <table border="1"> <tr><td>Intérieur</td><td></td></tr> <tr><td>Plaque plâtre</td><td>13</td></tr> <tr><td>Isolant laine de verre</td><td>90</td></tr> <tr><td>Parpaing creux</td><td>200</td></tr> <tr><td>Extérieur</td><td></td></tr> </table> <p>Enduit extérieur, 10 mm</p>		Intérieur		Plaque plâtre	13	Isolant laine de verre	90	Parpaing creux	200	Extérieur		<p>Enduit intérieur</p> <table border="1"> <tr><td>Intérieur</td><td></td></tr> <tr><td>Plaque plâtre</td><td>13</td></tr> <tr><td>Isolant laine de verre</td><td>90</td></tr> <tr><td>Parpaing creux</td><td>200</td></tr> <tr><td>Extérieur</td><td></td></tr> </table> <p>Enduit extérieur, 10 mm</p>		Intérieur		Plaque plâtre	13	Isolant laine de verre	90	Parpaing creux	200	Extérieur		<p>Relevés :</p> <p>En partie courante mur en parpaing creux surface extérieure enduite épaisseur totale 31,3 cm</p> <p style="text-align: right;">Cotes en mm</p>		<p>Relevés :</p> <p>En partie courante mur en parpaing creux surface extérieure enduite épaisseur totale 31,3 cm</p> <p>① Présence de poteau au droit du jambage.</p> <p style="text-align: right;">Cotes en mm</p>

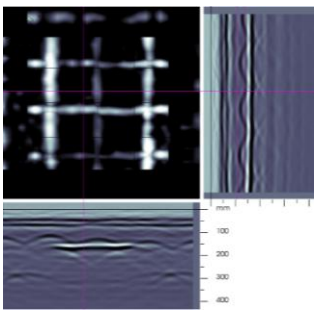
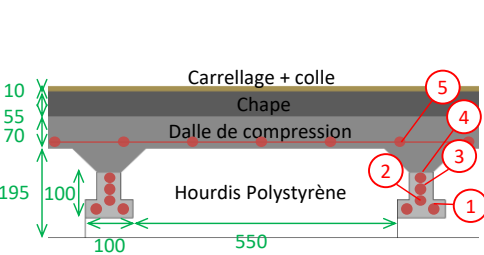
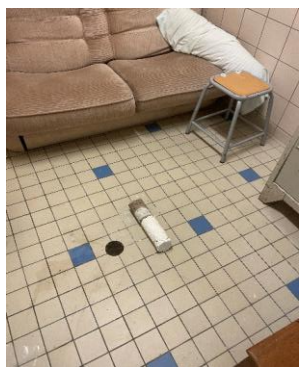
INVESTIGATIONS PLANCHER PL1 - NIVEAU BAS RDC

- ① Aciers de poutrelle
Acier porteur, RL Ø 4,5 mm, enrobage mesuré 17 mm/sous-face.
- ② Acier porteur, RL Ø 4,5 mm, enrobage mesuré 30 mm/sous-face.
- ③ Acier porteur, RL Ø 4,5 mm, enrobage mesuré 55 mm/sous-face.
- ④ Acier porteur, RL Ø 4,5 mm, enrobage mesuré 93 mm/sous-face.
- ⑤ Acier dalle de compression
Treillis soudé, HA Ø 5 mm, 20 x 20 cm, enrobage mesuré 43 mm/dalle de compression

Epaisseur totale plancher : 33,0 cm
(revêtement de sol inclus)

Portée : 6,41 m

70 mm : Béton homogène et bien gradué, microbullage sur toute la hauteur, granulats Dmax = 15 mm.

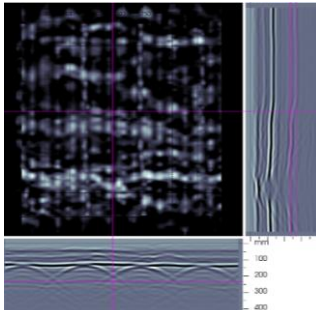
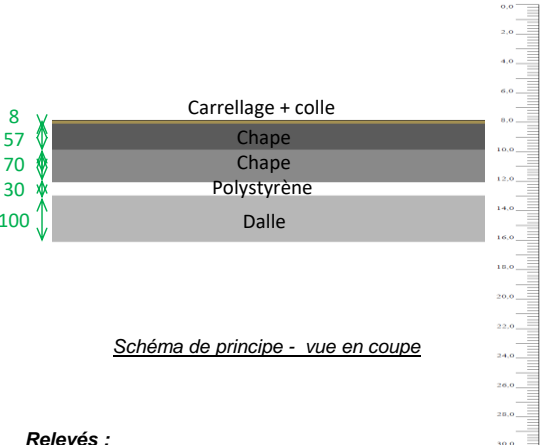
INVESTIGATIONS PLANCHER PL2 - NIVEAU BAS RDC

① Acier en partie inférieure
Treillis, Ø 5 mm, enrobage mesuré 70 mm/dalle
béton sans revêtement.

Présence d'un plancher chauffant.
Maillage des treillis non déterminé du à la
présence d'un isolant.

**Epaisseur totale plancher : 26,5 cm
(revêtement inclus)**

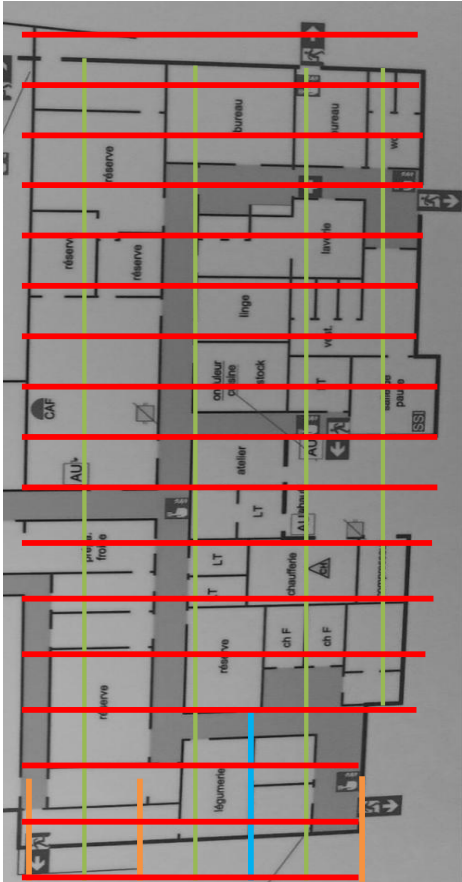
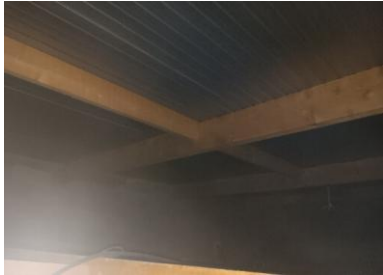
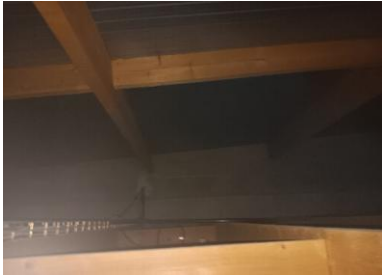
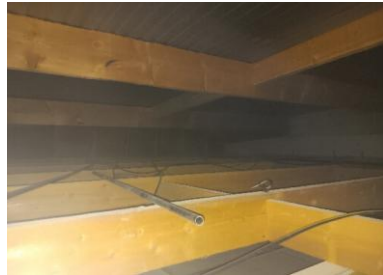
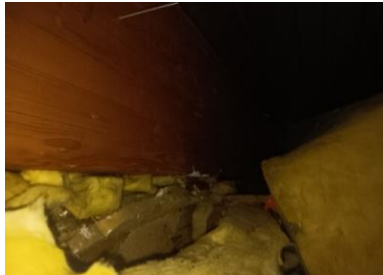
- Poutre bois
265 x 70 mm
Portée 4,71 m
Espacement 2,00 m
- Poutre bois
170 x 50 mm
Portée 2,00 m
- Poutre bois
440 x 90 mm
- Poutre bois
355 x 90 mm
Espacement 4,71 m

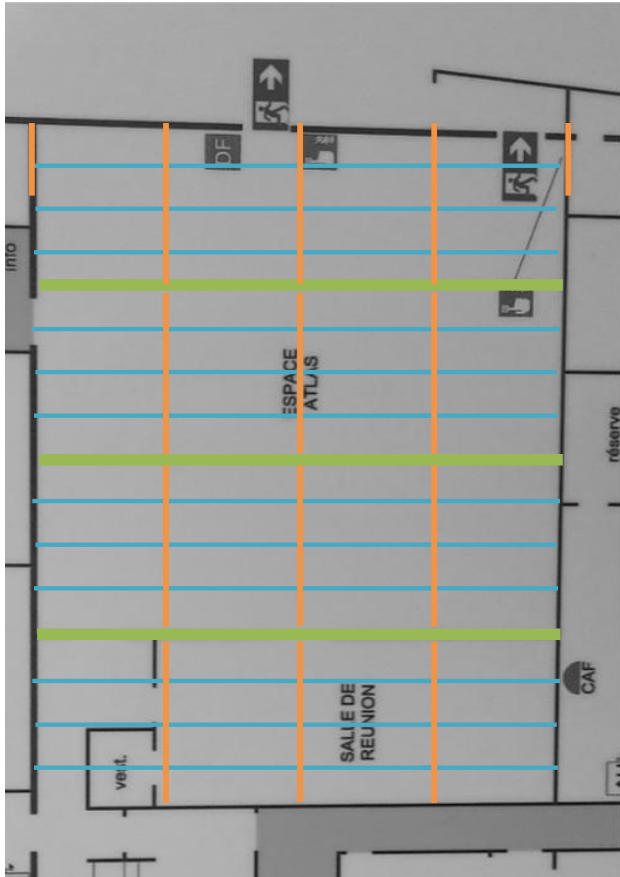
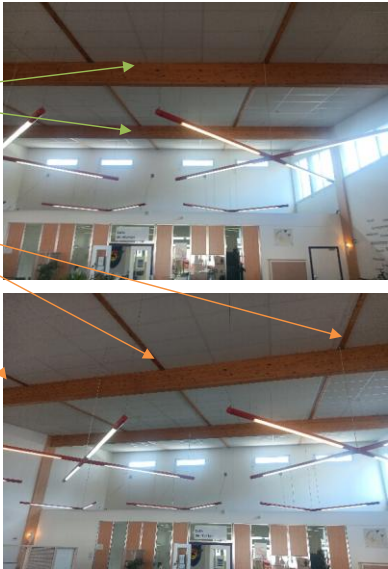
<p>Relevés :</p> <ul style="list-style-type: none"> — Poutre lamélo collée 840 x 140 mm Portée 15,25 m Espacement 5,40 m — Poutre bois 320 x 85 mm Portée 5,40 à 5,75 m Espacement 3,73 m — Poutre bois 220 x 50 mm Portée 3,73 m Espacement 1,75 m

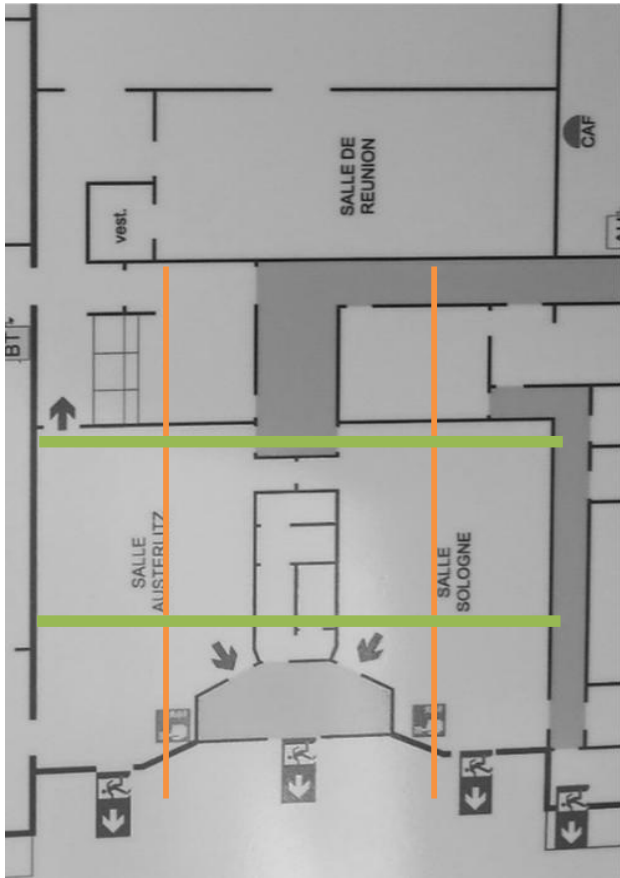
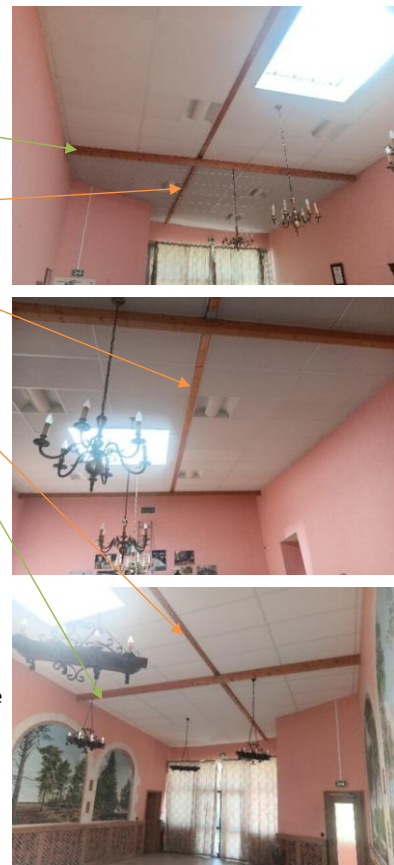
- Poutre lamélo collé
440 x 80 mm
Portée 15,25 m
Espacement : 5,95 m
- Poutre bois
310 x 80 mm
Portée 5,95 m
