Rapport de repérage amiante avant réalisation de travaux dans un immeuble bâti

Rapport N° : 24822463/S1/1/AM-RTV_V1

SIEGE DGFP

8 PLACE DU GENERAL DE GAULLE
97500 ST PIERRE ET MIQUELON

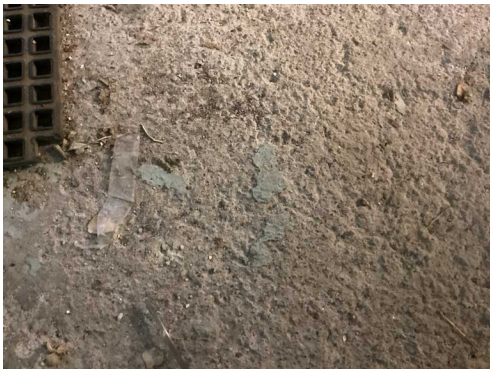
P2	ZPSO 1
Rez-de-chaussée -> Garage

Revêtements de sol -> Peintures de sol

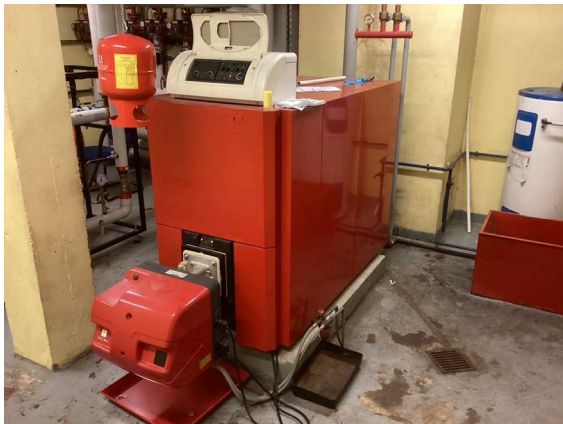
Rez-de-chaussée -> Chaufferie		OBS 1
08 - Equipements divers et accessoires		
Chaudières (mixtes, collectives)

<p>Observation :</p> <p>Marquage : 2010</p>
Rez-de-chaussée -> Chaufferie		OBS 2
06 - Conduits et accessoires intérieurs		
Conduits

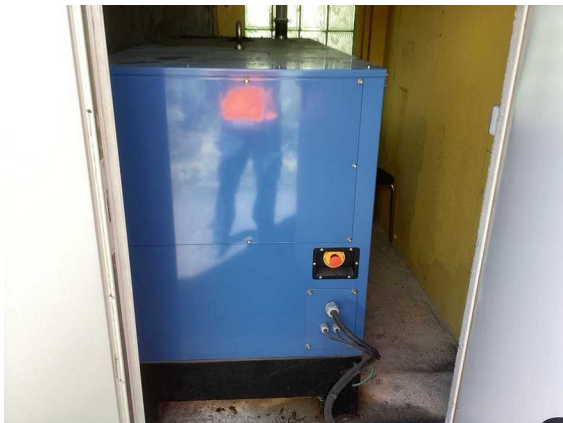
<p>Observation :</p> <p>années 2000</p>
