Rapport de repérage des matériaux et produits contenant de l'amiante avant réalisation de travaux dans un immeuble bâti

Nom du site : CEI de Locminé

Bâtiment 2 - Extension 1996
Ker Anna
56500 LOCMINE

Référence du rapport : 21213457/S1.2.2.rev1.R

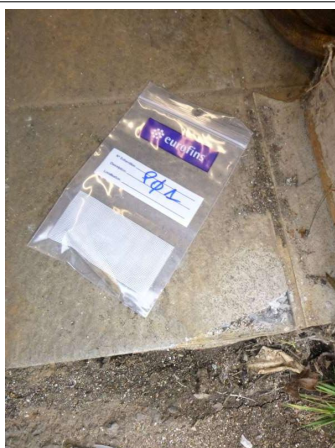
Prélèvement - P01 : Rez-de-chaussée / Local Chaudière - Colle de carrelage- (Absence d'amiante)

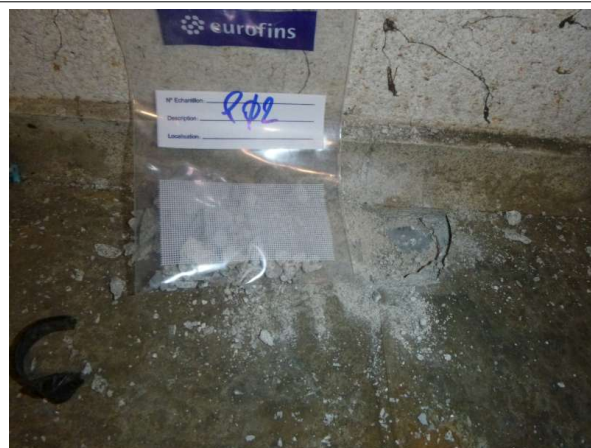
Prélèvement - P02 : Rez-de-chaussée / Local Chaudière - Colle de carrelage- (Absence d'amiante)

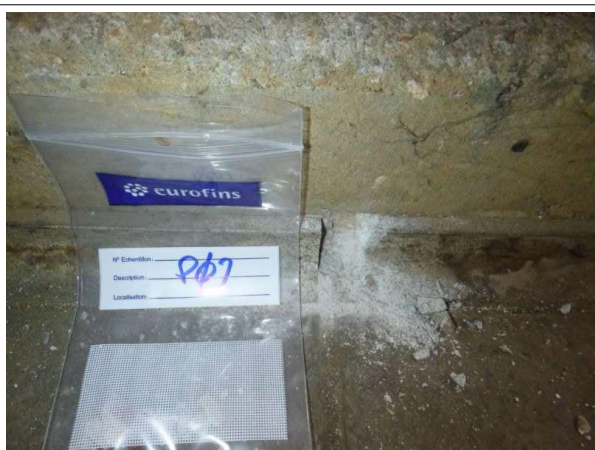
Prélèvement - P03 : Rez-de-chaussée / Local Chaudière - Colle de plinthe- (Absence d'amiante)

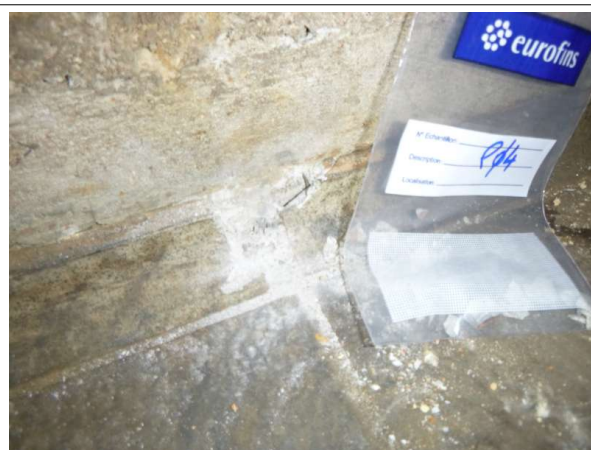
Prélèvement - P04 : Rez-de-chaussée / Local Chaudière - Colle de plinthe- (Absence d'amiante)

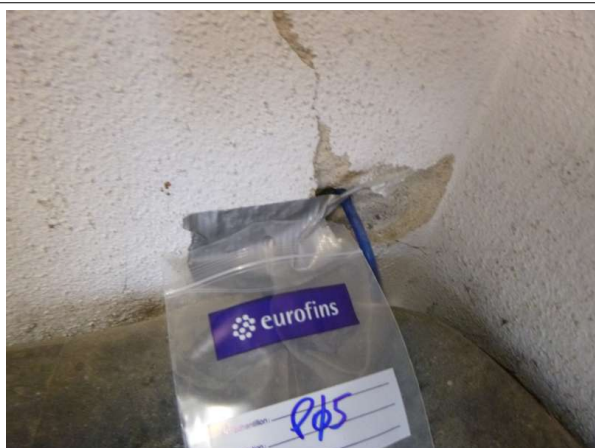
Prélèvement - P05 : Rez-de-chaussée / Local Chaudière - Enduit projeté- (Absence d'amiante)

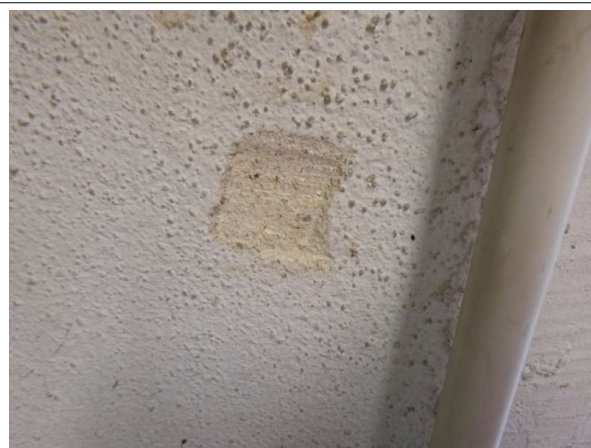
Prélèvement - P06 : Rez-de-chaussée / Local Chaudière - Enduit projeté- (Absence d'amiante)

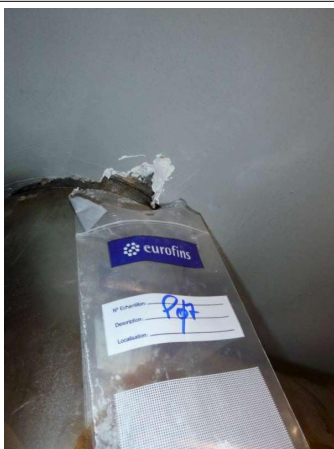
Prélèvement - P07 : Rez-de-chaussée / Local Chaudière -
Panneau collé ou vissé- (Absence d'amiante)

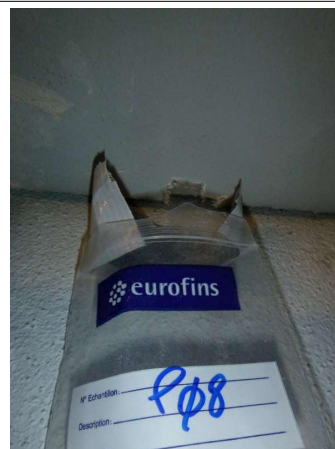
Prélèvement - P08 : Rez-de-chaussée / Local Chaudière -
Panneau collé ou vissé- (Absence d'amiante)

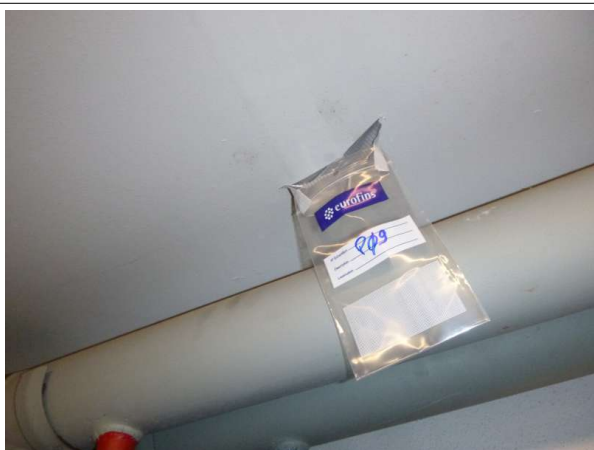
Prélèvement - P09 : Rez-de-chaussée / Local Chaudière -
Bande de plaque de plâtre- (Absence d'amiante)

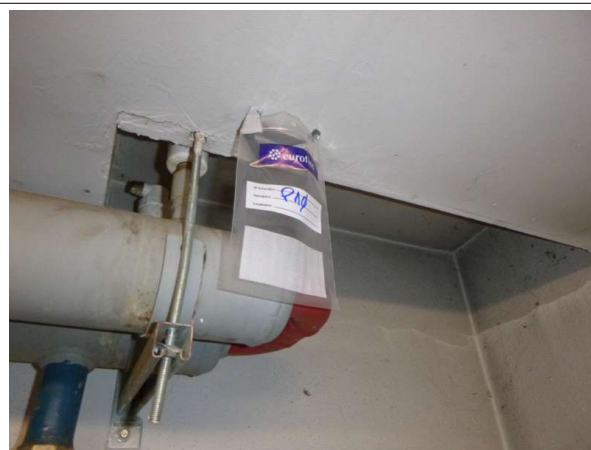
Prélèvement - P10 : Rez-de-chaussée / Local Chaudière -
Bande de plaque de plâtre- (Absence d'amiante)

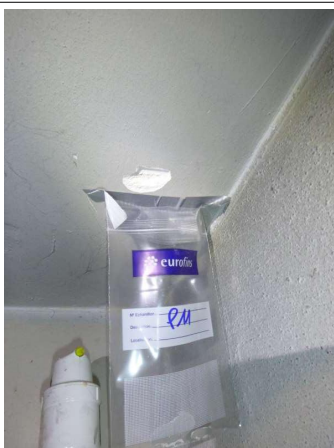
Prélèvement - P11 : Rez-de-chaussée / Local Chaudière -
Enduit projeté- (Absence d'amiante)

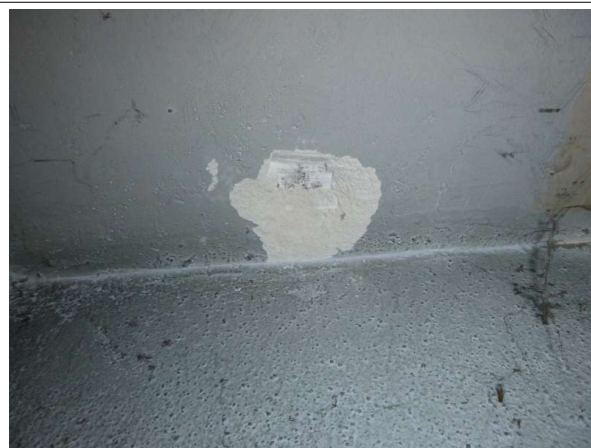
Prélèvement - P12 : Rez-de-chaussée / Local Chaudière -
Enduit projeté- (Absence d'amiante)

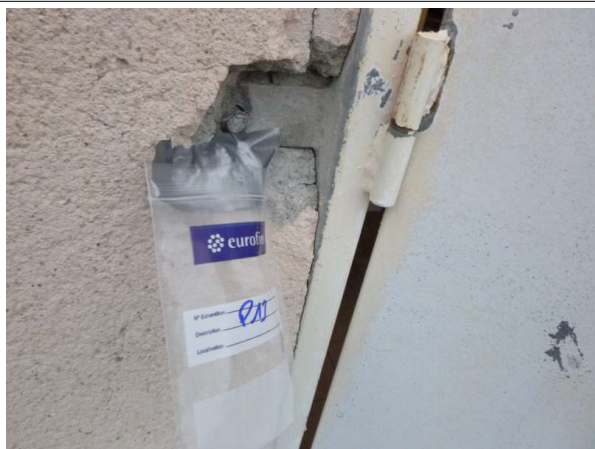
Prélèvement - P13 : Extérieurs / Façades - Enduit projeté-
(Absence d'amiante)

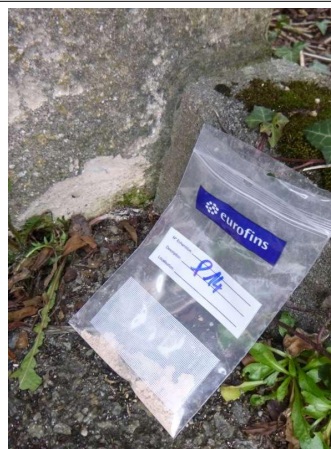
Prélèvement - P14 : Extérieurs / Façades - Enduit projeté-
(Absence d'amiante)

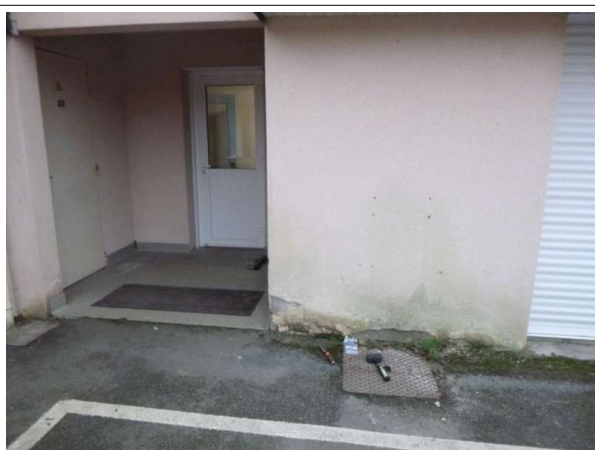
Prélèvement - P15 : Extérieurs / Façades - Enduit projeté-
(Absence d'amiante)

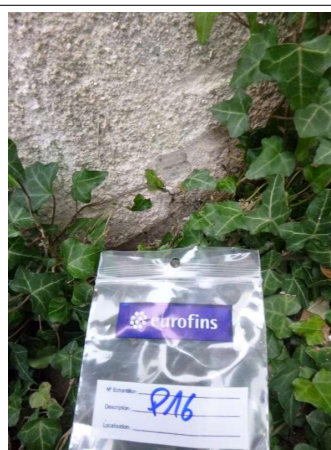
Prélèvement - P16 : Extérieurs / Façades - Enduit projeté-
(Absence d'amiante)

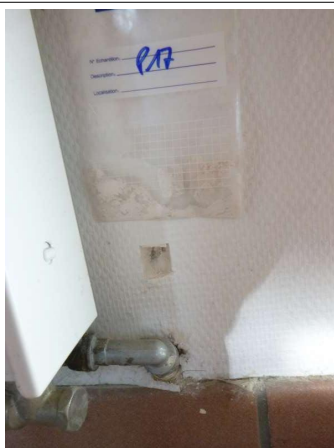
Prélèvement - P17 : Rez-de-chaussée / Hall d'Entrée 1 - Enduit projeté-
(Absence d'amiante)

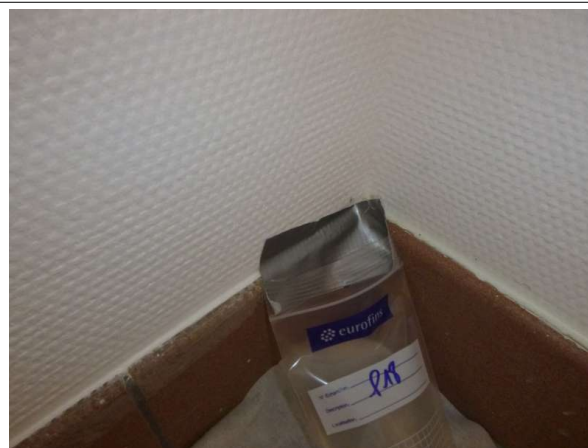
Prélèvement - P18 : Rez-de-chaussée / Hall et Dégagement 2 -
Enduit projeté- (Absence d'amiante)

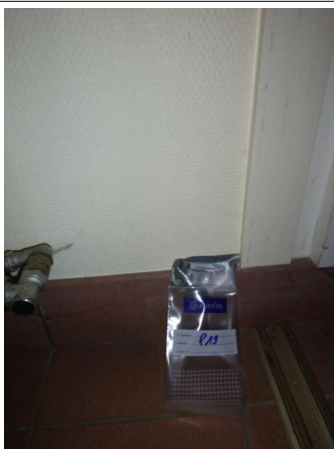
Prélèvement - P19 : Rez-de-chaussée / Bureau 4 - Enduit projeté- (Absence d'amiante)

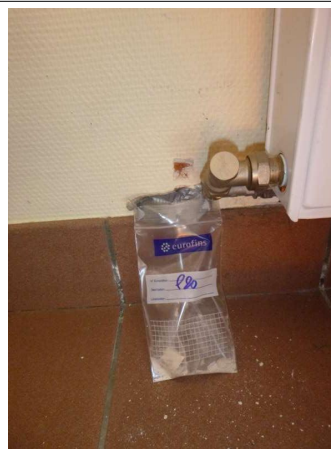
Prélèvement - P20 : Rez-de-chaussée / Bureau 1 - Enduit projeté- (Absence d'amiante)

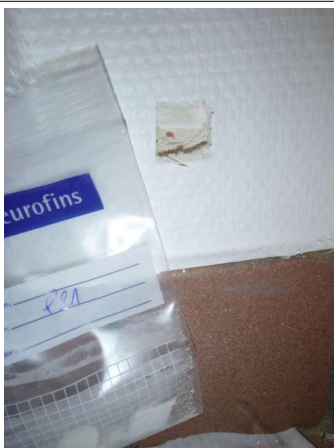
Prélèvement - P21 : Rez-de-chaussée / Hall et Dégagement 2 - Enduit projeté- (Absence d'amiante)

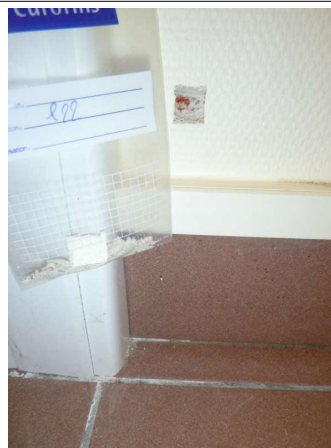
Prélèvement - P22 : Rez-de-chaussée / Bureau 1 - Enduit projeté- (Absence d'amiante)

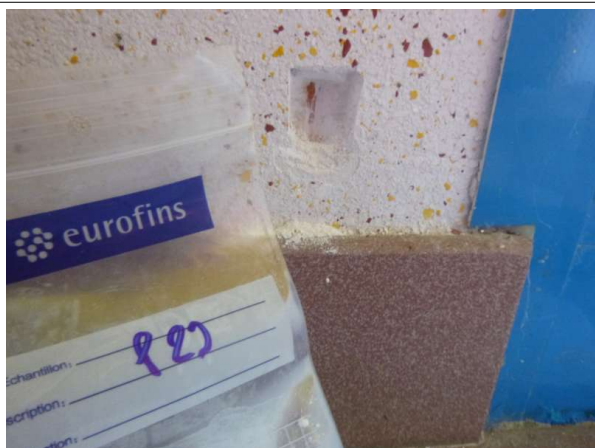
Prélèvement - P23 : Rez-de-chaussée / Sas d'Entrée 2 - Enduit projeté- (Absence d'amiante)

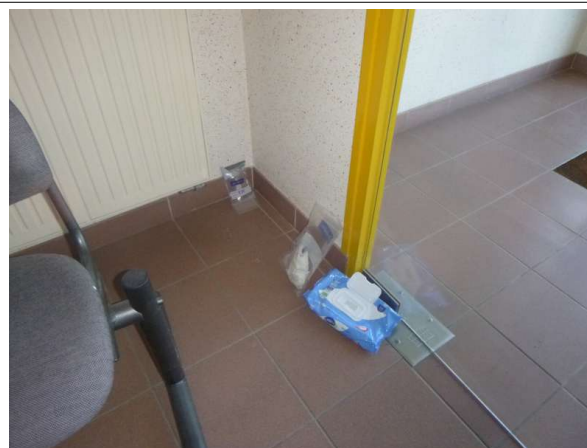
Prélèvement - P25 : Rez-de-chaussée / Hall d'Entrée 2 - Enduit projeté- (Absence d'amiante)

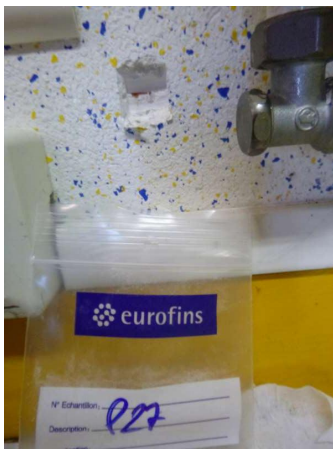
Prélèvement - P27 : Rez-de-chaussée / Local EPI - Enduit projeté- (Absence d'amiante)

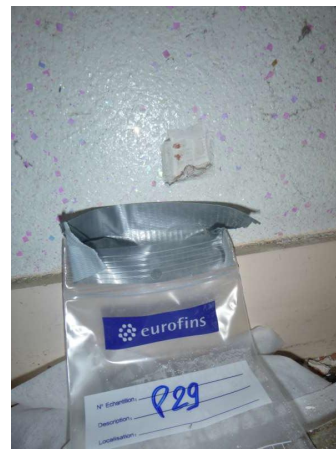
Prélèvement - P29 : Rez-de-chaussée / Bureau 5 - Enduit projeté- (Absence d'amiante)

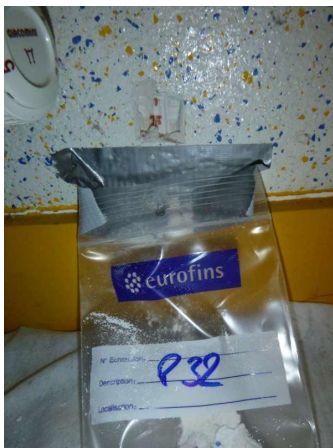
Prélèvement - P32 : Rez-de-chaussée / Local EPI - Enduit projeté- (Absence d'amiante)

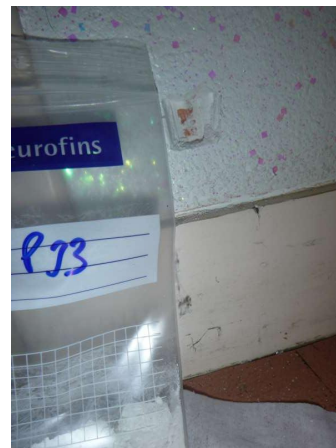
Prélèvement - P33 : Rez-de-chaussée / Bureau 5 - Enduit projeté- (Absence d'amiante)

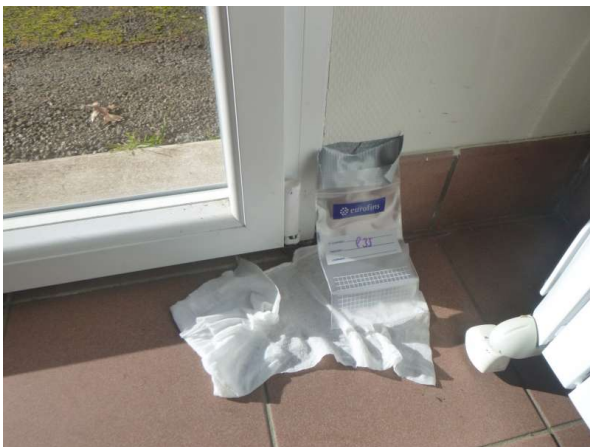
Prélèvement - P35 : Rez-de-chaussée / Réfectoire - Enduit projeté- (Absence d'amiante)

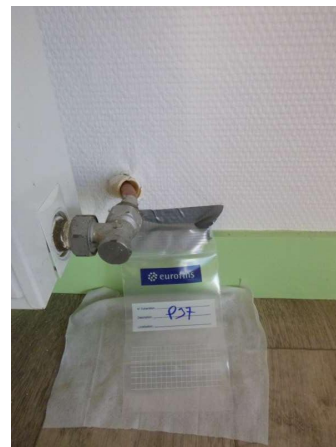
Prélèvement - P37 : Rez-de-chaussée / Bureau 6 - Enduit projeté- (Absence d'amiante)

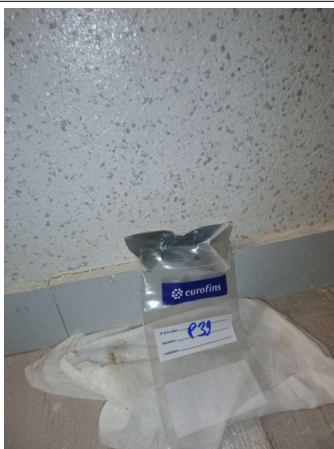
Prélèvement - P39 : 1er Etage / Salle de Réunion - Enduit projeté- (Absence d'amiante)

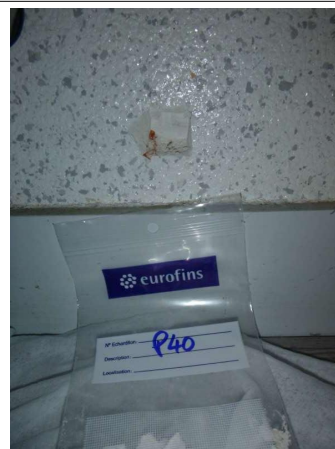
Prélèvement - P40 : 1er Etage / Salle de Réunion - Enduit projeté- (Absence d'amiante)

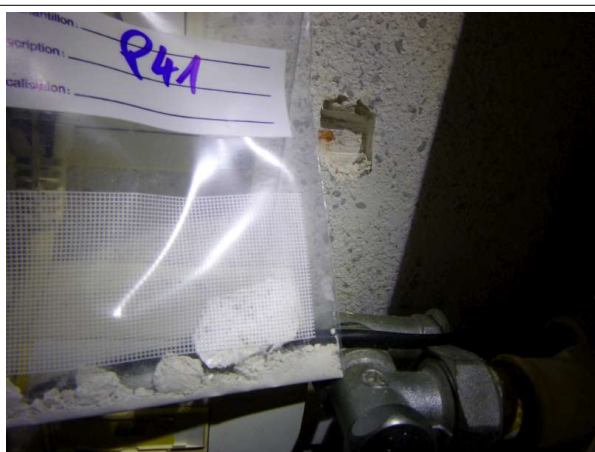
Prélèvement - P41 : 1er Etage / Salle de Réunion - Enduit projeté- (Absence d'amiante)

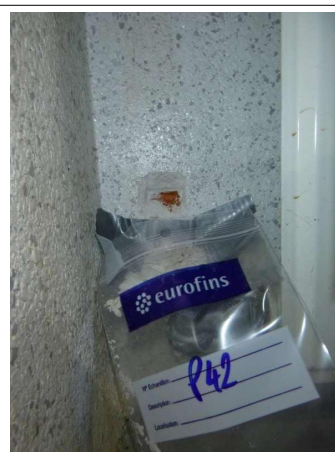
Prélèvement - P42 : 1er Etage / Hall 1er - Enduit projeté- (Absence d'amiante)

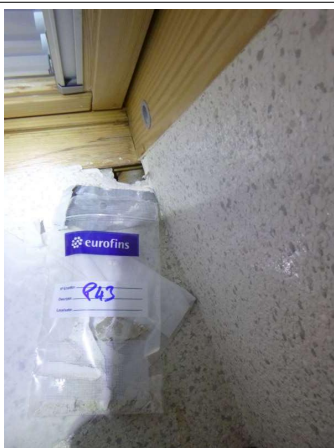
Prélèvement - P43 : 1er Etage / Salle de Réunion - Panneau collé ou vissé- (Absence d'amiante)

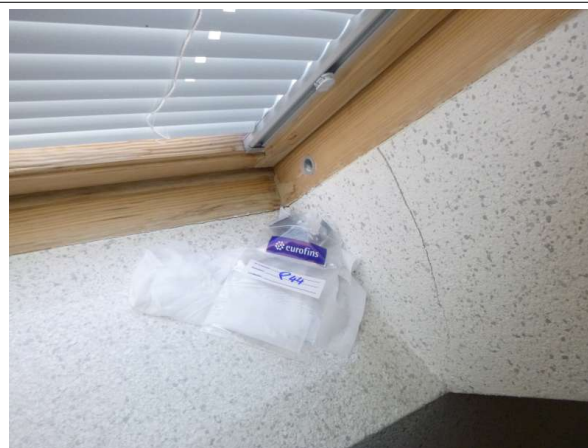
Prélèvement - P44 : 1er Etage / Salle de Réunion - Panneau collé ou vissé- (Absence d'amiante)

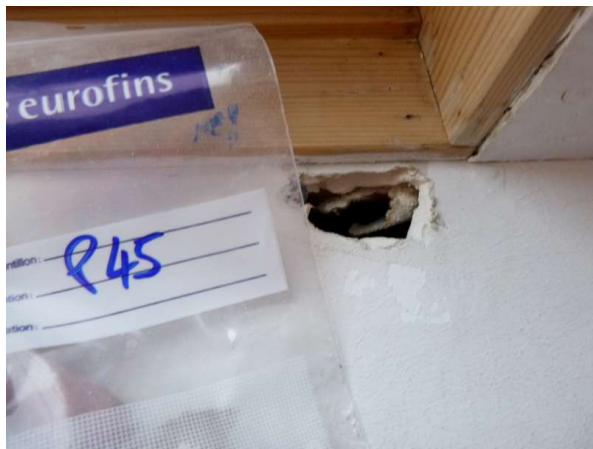
Prélèvement - P45 : 1er Etage / Bureau 8 - Panneau collé ou vissé- (Absence d'amiante)

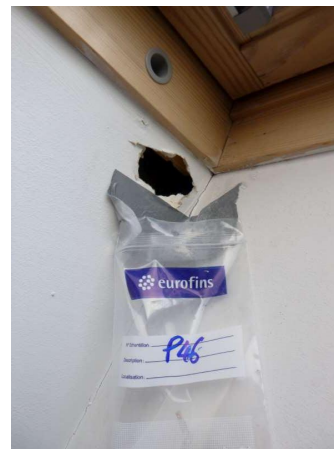
Prélèvement - P46 : 1er Etage / Bureau 8 - Panneau collé ou vissé- (Absence d'amiante)

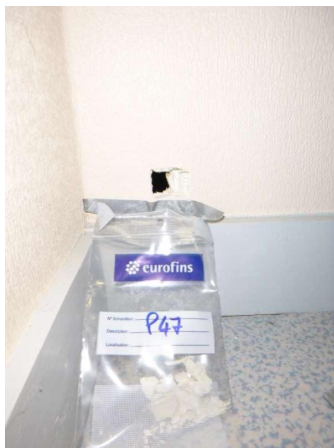
Prélèvement - P47 : 1er Etage / Bureau 8 - Panneau de cloison - (Absence d'amiante)

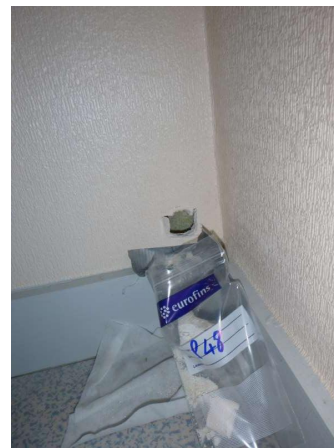
Prélèvement - P48 : 1er Etage / Bureau 8 - Panneau de cloison - (Absence d'amiante)

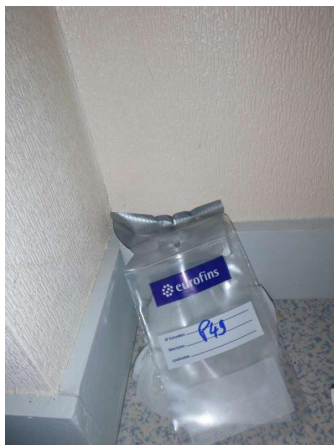
Prélèvement - P49 : 1er Etage / Bureau 8 - Panneau de cloison - (Absence d'amiante)

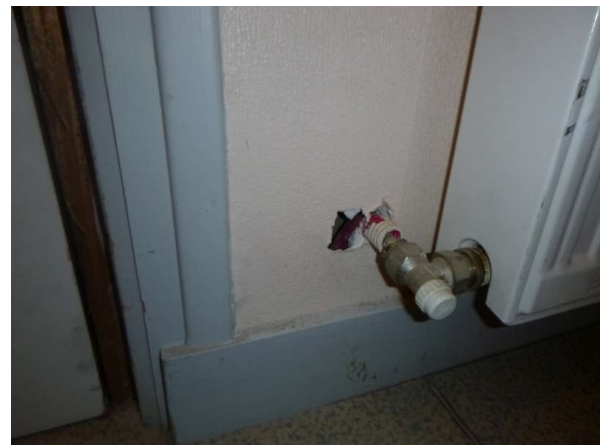
Prélèvement - P50 : 1er Etage / Dégagement 5 - Panneau de cloison- (Absence d'amiante)

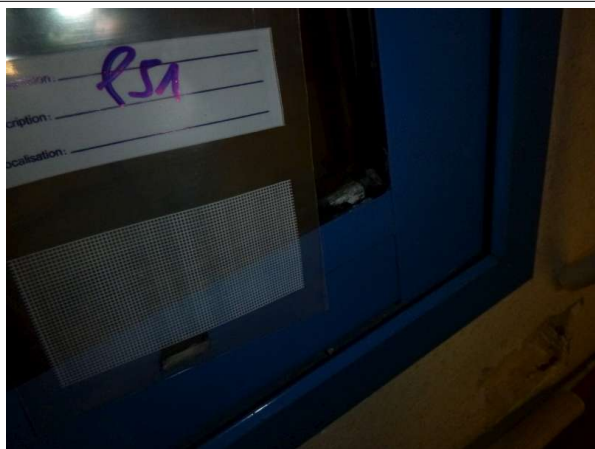
Prélèvement - P51 : Rez-de-chaussée / Bureau 5 - Joint-
(Absence d'amiante)

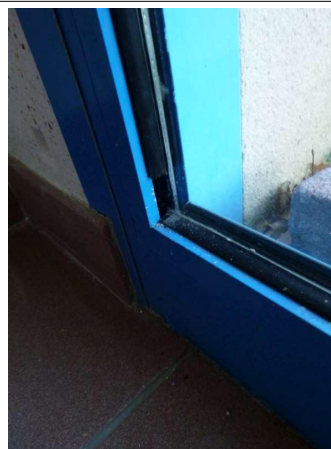
Prélèvement - P52 : Rez-de-chaussée / Sas d'Entrée 2 - Joint-
(Absence d'amiante)

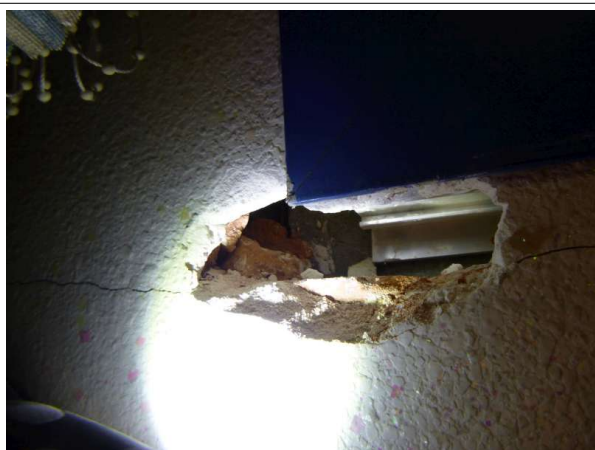
Rez-de-chaussée / Bureau 5	Menuiserie extérieure	Joint d'étanchéité entre menuiserie et structure	/	/	Ne contient pas d'amiante par nature	S06 / Absence de joint	NON
Rez-de-chaussée / Bureau 6	Mur	Enduit projeté	plâtre, beige, blanc(he), Enduit projeté plâtre et toile de verre peinte	P37	Résultat d'analyse	/	NON
Rez-de-chaussée / Local EPI	Mur	Enduit projeté	plâtre, beige, blanc(he), jaune, bleu(e), Enduit projeté plâtre et peinture paillette	P27	Résultat d'analyse	/	NON
Rez-de-chaussée / Local EPI	Cloison	Enduit projeté	plâtre, blanc(he), beige, jaune, bleu(e), Enduit projeté plâtre et peinture paillette	P32	Résultat d'analyse	/	NON

Déclaré - : Rez-de-chaussée / Bureau 5 - Joint d'étanchéité
entre menuiserie et structure- (Absence d'amiante)

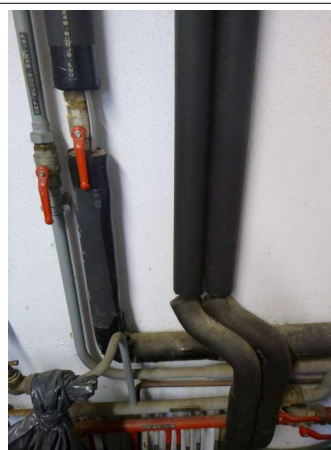
Déclaré - : Rez-de-chaussée / Local Chaudière - Calorifugeage
- (Absence d'amiante)

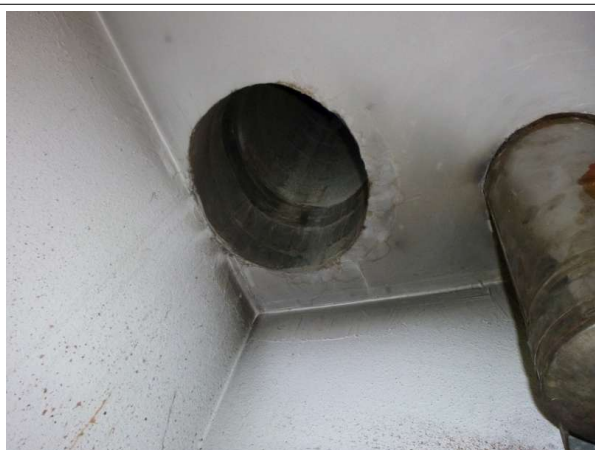
Déclaré - : Rez-de-chaussée / Local Chaudière - Conduit de
ventilation- (Absence d'amiante)

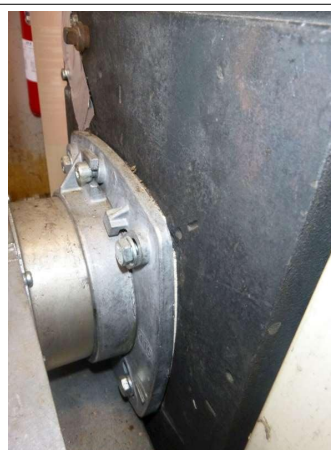
Déclaré - : Rez-de-chaussée / Local Chaudière - Joint
équipement- (Absence d'amiante)

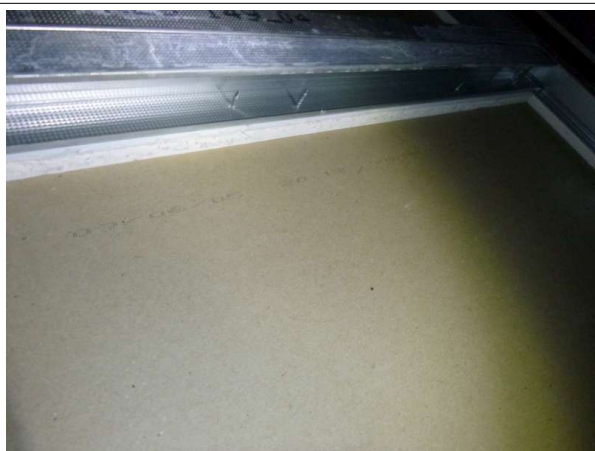
1er Etage / Local Technique	Cloison	Panneau	plâtre, blanc(he)	/	Marquage matériau	S08 / Cloisons en plaques de plâtre de 2005	NON
Combles / Combles Perdus Haut Ouest	Elément associé à la toiture	Conduit de fumée	métallique, gris(e)	/	Ne contient pas d'amiante par nature	S07 / Conduit Poujoulat	NON
Extérieurs / Façades	Façade	Enduit projeté	ciment, beige, Enduit projeté extérieur	P13	Résultat d'analyse	/	NON
Extérieurs / Façades	Façade	Enduit projeté	ciment, beige, Enduit projeté extérieur	P14	Résultat d'analyse	/	NON
Extérieurs / Façades	Façade	Enduit projeté	ciment, beige, Enduit projeté extérieur	P15	Résultat d'analyse	/	NON
Extérieurs / Façades	Façade	Enduit projeté	ciment, beige, Enduit projeté extérieur	P16	Résultat d'analyse	/	NON
Extérieurs / Toitures	Toiture	Ardoise	naturelle, gris(e)	/	Ne contient pas d'amiante par nature	S01	NON
Extérieurs / Toitures	Conduit en façade	Conduit d'eau pluviale	PVC, beige, blanc(he)	/	Ne contient pas d'amiante par nature	S02 / Chutes de gouttières en Pvc	NON

Déclaré - : 1er Etage / Local Technique - Panneau- (Absence d'amiante)

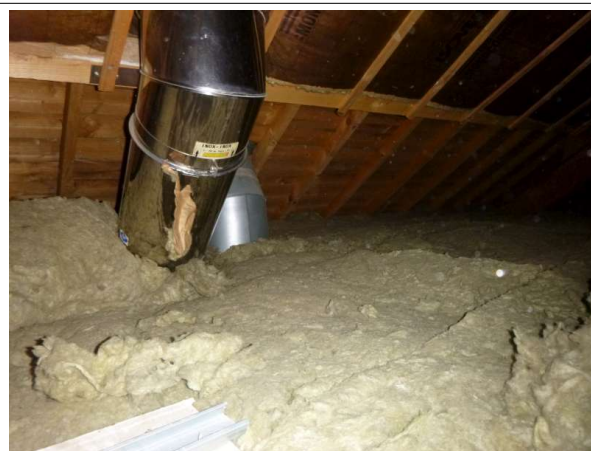
Déclaré - : Combles / Combles Perdus Haut Ouest - Conduit de fumée- (Absence d'amiante)

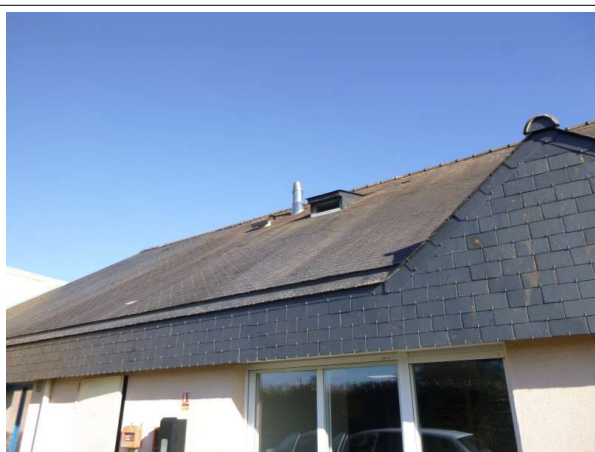
Déclaré - : Extérieurs / Toitures - Ardoise- (Absence d'amiante)

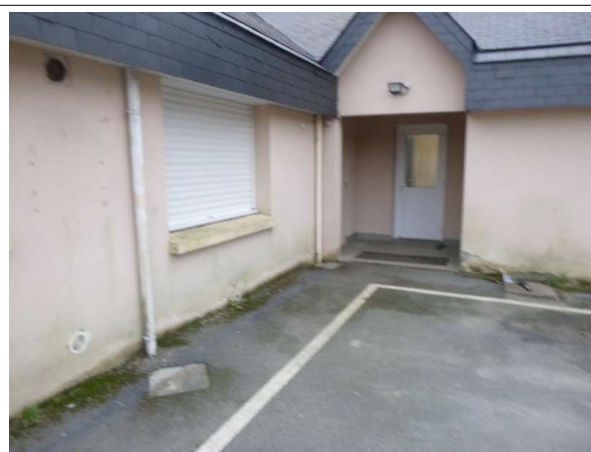
Déclaré - : Extérieurs / Toitures - Conduit d'eau pluviale- (Absence d'amiante)
