Rapport de mission de repérage des matériaux et produits contenant de l'amiante avant réalisation de travaux dans un immeuble bâti

Numéro de rapport : DI13-2025-30-267260

Informations du bien concerné	
Adresse	Bâtiment Barcelone 2, avenue Charles Flahault 34090 MONTPELLIER (France) R+2
Propriétaire	CREPS 2, avenue Charles Flahault 34090 MONTPELLIER (France)
Norme utilisée : NF X 46-020 : Aout 2017

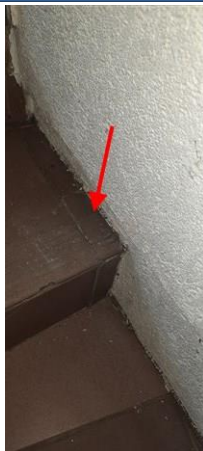
Ouvrage	Localisation	Zone	Matériau(x) ou produit(s)	Conclusion	N° Echantillon	Photo
Revêtements de sols	R+1 - Dégagement Etage	Plancher	Colle et Joint de carrelage	Absence d'amiante (Après analyse en laboratoire)	P007

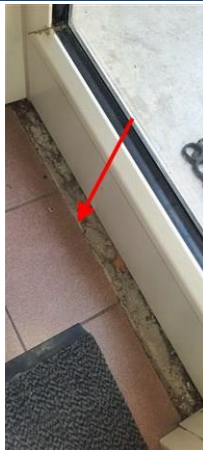
RDC - Dégagement Etage; R+2 - Dégagement Etage	Plancher	Colle et Joint de carrelage	Absence d'amiante (Après analyse en laboratoire)	P001

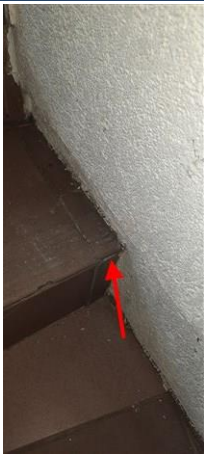
Ouvrage	Localisation	Zone	Matériau(x) ou produit(s)	Conclusion	N° Echantillon	Photo
Revêtements de sols	R+1 - Dégagement Etage	Plancher	Ragréage	Absence d'amiante (Après analyse en laboratoire)	P008

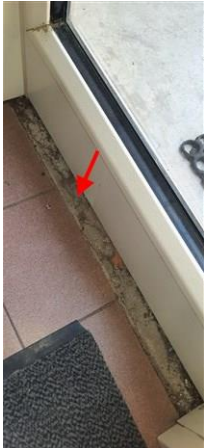
RDC - Dégagement Etage; R+2 - Dégagement Etage	Plancher	Ragréage	Absence d'amiante (Après analyse en laboratoire)	P002

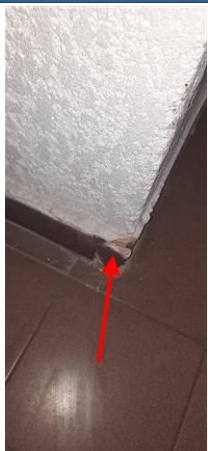
Ouvrage	Localisation	Zone	Matériau(x) ou produit(s)	Conclusion	N° Echantillon	Photo
Revêtements de murs, poteaux, cloisons, gaines, coffres	R+1 - Dégagement Etage	Plinthes	Colle de plinthes en carrelage	Absence d'amiante (Après analyse en laboratoire)	P009

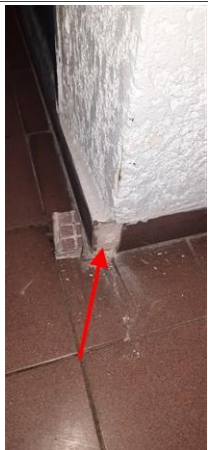
RDC - Dégagement Etage; R+2 - Dégagement Etage	Plinthes	Colle de plinthes en carrelage	Absence d'amiante (Après analyse en laboratoire)	P003

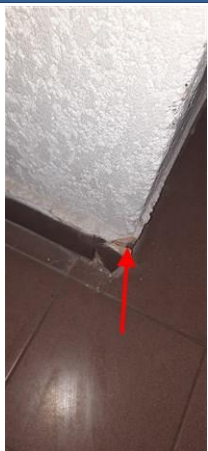
Ouvrage	Localisation	Zone	Matériau(x) ou produit(s)	Conclusion	N° Echantillon	Photo
Revêtements de murs, poteaux, cloisons, gaines, coffres	R+1 - Dégagement Etage	Plinthes	Joint de plinthes en carrelage	Absence d'amiante (Après analyse en laboratoire)	P010

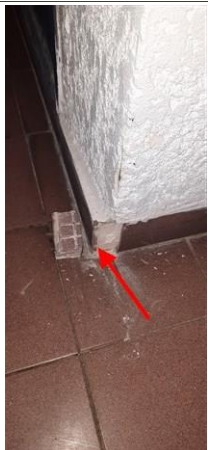
RDC - Dégagement Etage; R+2 - Dégagement Etage	Plinthes	Joint de plinthes en carrelage	Absence d'amiante (Après analyse en laboratoire)	P004

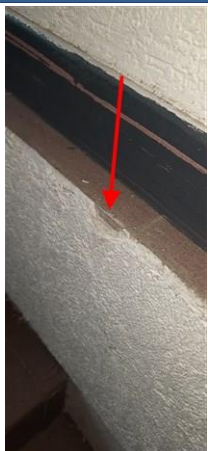
Ouvrage	Localisation	Zone	Matériau(x) ou produit(s)	Conclusion	N° Echantillon	Photo
Murs et cloisons maçonnes	R+1 - Dégagement Etage	Mur	Enduit béton mur	Absence d'amiante (Après analyse en laboratoire)	P011

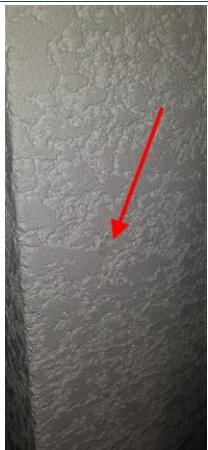
RDC - Dégagement Etage; R+2 - Dégagement Etage	Mur	Enduit béton mur	Absence d'amiante (Après analyse en laboratoire)	P005

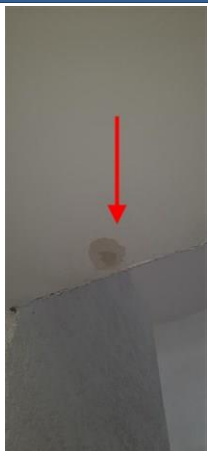
Ouvrage	Localisation	Zone	Matériau(x) ou produit(s)	Conclusion	N° Echantillon	Photo
Plafonds	R+1 - Dégagement Etage	Plafond	Enduit plafond	Absence d'amiante (Après analyse en laboratoire)	P012

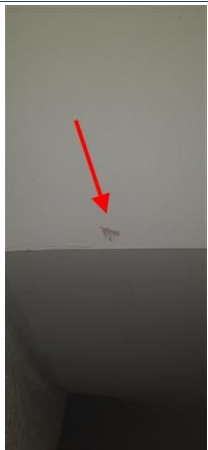
RDC - Dégagement Etage; R+2 - Dégagement Etage	Plafond	Enduit plafond	Absence d'amiante (Après analyse en laboratoire)	P006

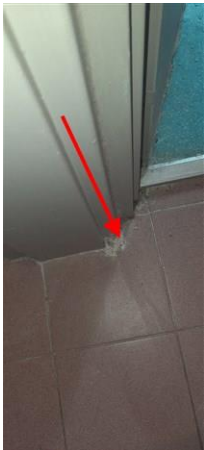
RDC - Séoul - Dégagement; RDC - Séoul - Chambre 01; RDC - Séoul - Chambre 02; RDC - Moscou - Dégagement; RDC - Moscou - WC; RDC - Moscou - Chambre 03; RDC - Moscou - Chambre 04	Plancher	Colle et Joint de carrelage	Présence d'amiante (Après analyse en laboratoire)	P014
