Affaire : SO35.16.2200  
DIAGNOSTIC 2e RMAT  
35 BRUZ

Maître de l'ouvrage  
DIVISION INVESTISSEMENT  
Pôle Conduite d'Opérations Rennes 2  
Quartier Margueritte BP14 – 35998 RENNES Cedex 9

## DIAG.007 W DIAGNOSTIC TECHNIQUE DES TOITURES

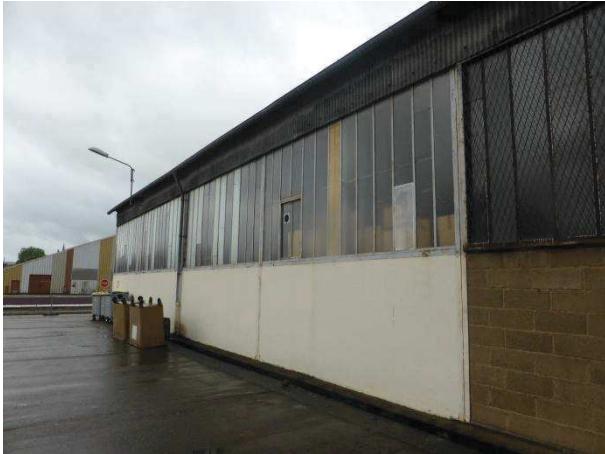
<p>1 - Vue générale toiture - Couverture en bac acier sans translucide</p>	<p>2 - Maçonnerie sur chaque long pan du bâtiment - file B maçonnerie à mi hauteur</p>

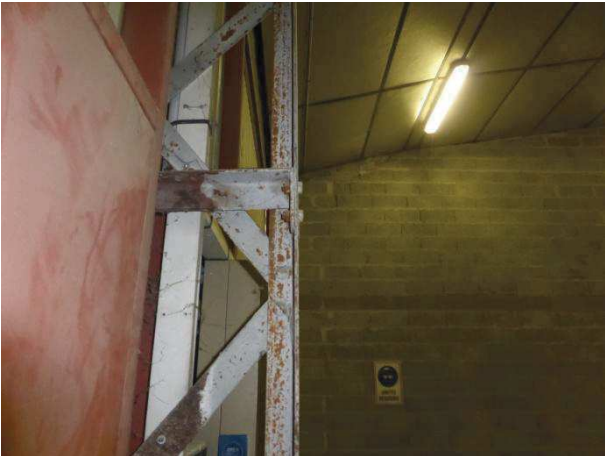
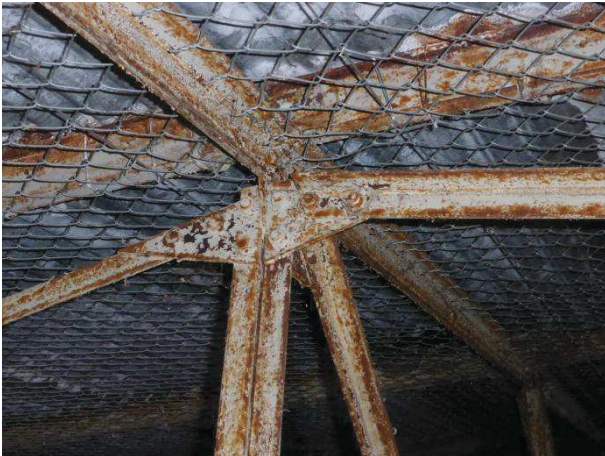
<p>3 - Vue générale de l'ensemble de la charpente - Présence de bracon de maintien hors plan</p>	<p>4 - Vue générale de l'ensemble de la charpente - Présence de ciseaux de maintien hors plan</p>

<p>5 - Plafond shedisol sur membrure inférieure la charpente est non visible.</p>	<p>6 - Grillage sous bac acier - Pas de présence d'une poutre au vent.</p>

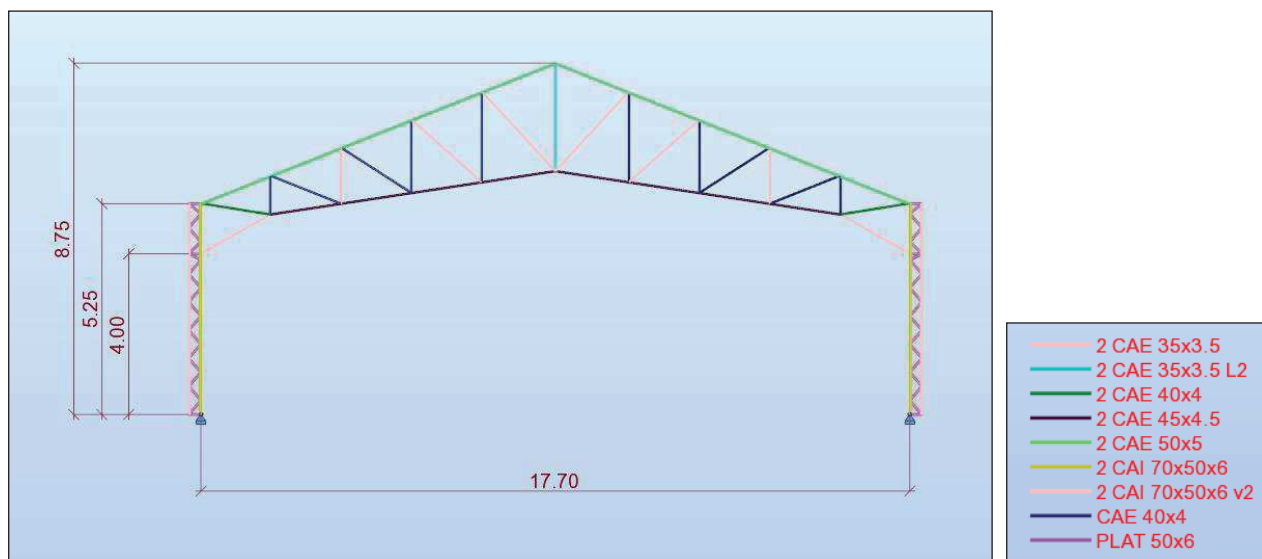
### 6.3.3.2 Vérification des sections du portique file 8

Pièce		Profil	Matériau	Lay	Laz	Ratio	Cas
100 Poteau TREILLIS_100	OK	2 CAI 70x50x	ACIER	47.39	89.15	0.54	11 EFF /43/
101 Poteau TREILLIS_101	✗	2 CAI 70x50x	ACIER	21.87	118.86	2.13	11 EFF /54/
102 Poteau TREILLIS_102	✗	2 CAI 70x50x	ACIER	21.87	118.86	2.13	11 EFF /52/
103 Poteau TREILLIS_103	OK	2 CAI 70x50x	ACIER	47.39	89.15	0.54	11 EFF /45/

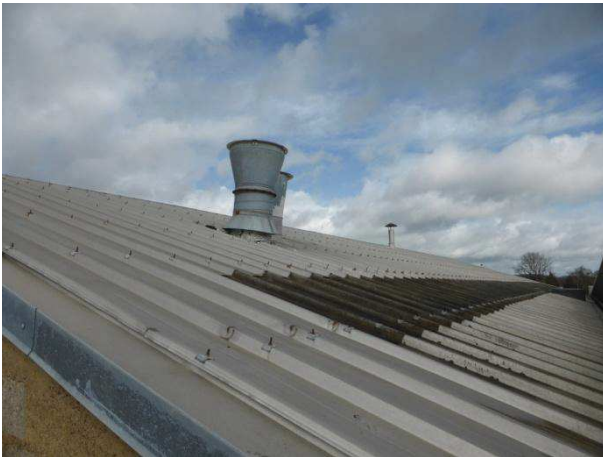
1 - Vue générale toiture  
- Couverture en bac acier avec bande translucide

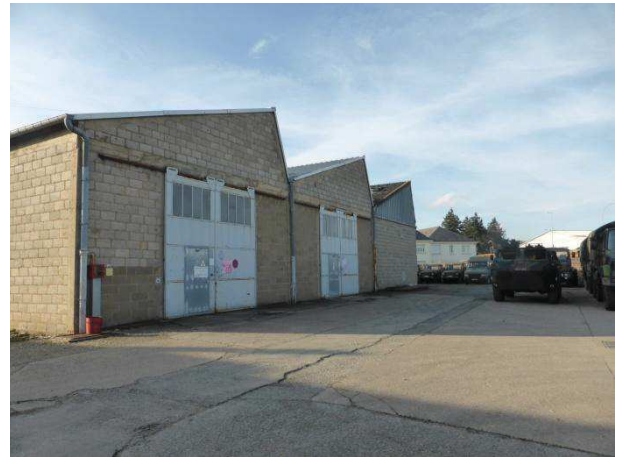
2 - Mur aggro toute hauteur en périphérie du bâtiments  
Avec mur de refend entre chaque cellule (shed)

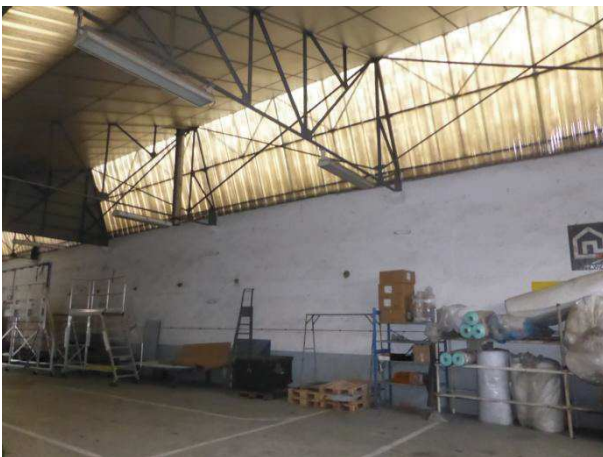
3 - Vue générale de l'ensemble de la charpente  
- Présence d'écran d'un écran cantonnement

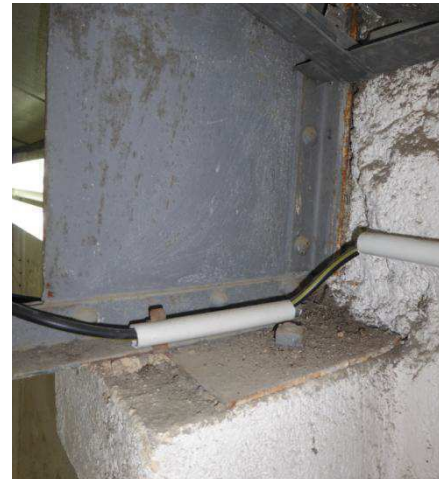
4 - Shed treillis posés sur corbeau béton.  
- Appui articulé

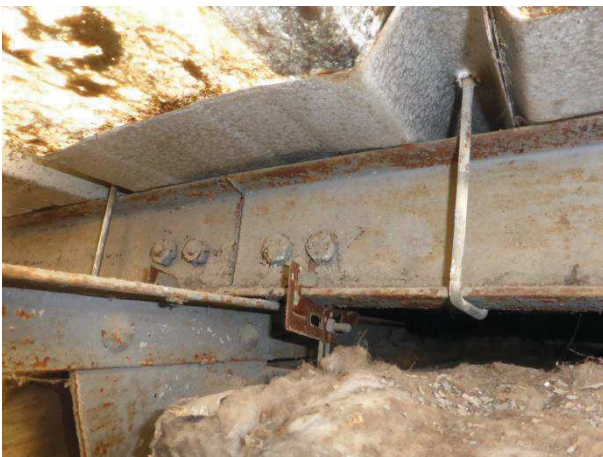
5 - Pas d'éclisse de continuité, les pannes sont isostatiques

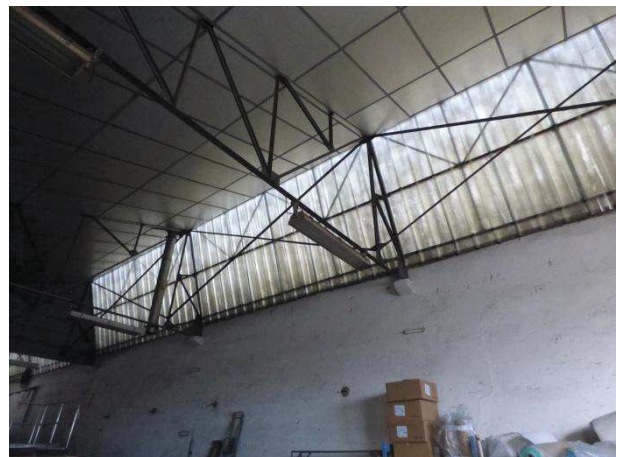
6 - Présence ciseaux permettant un maintien hors plan

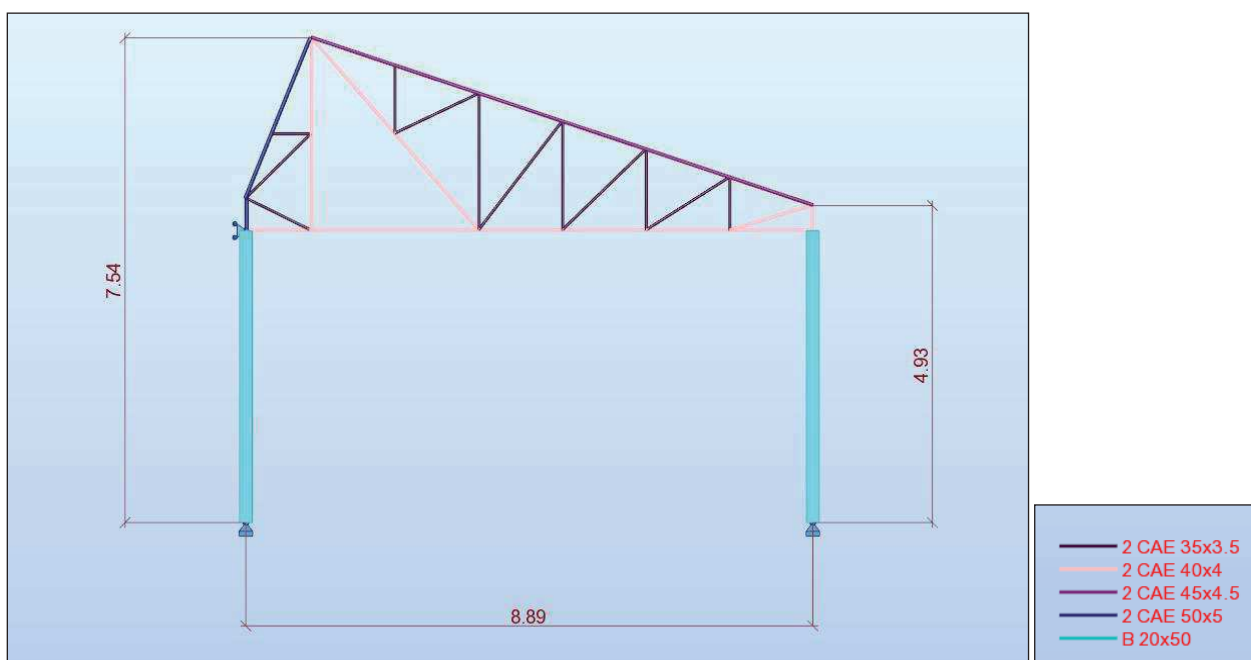
### 6.3.3.2 Vérification des sections du portique file 2

Pièce		Profil	Matériau	Lay	Laz	Ratio	Cas
3	Membrure sup

2 CAE 50x5	ACIER	71.48	122.69	0.26	11 EFF /20/
4	Membrure sup

2 CAE 45x4.5	ACIER	97.98	416.40	19.35	11 EFF /15/
5	Membrure inf

2 CAE 40x4	ACIER	110.69	442.74	14.49	11 EFF /45/

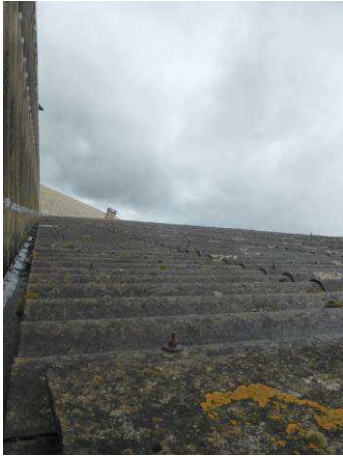
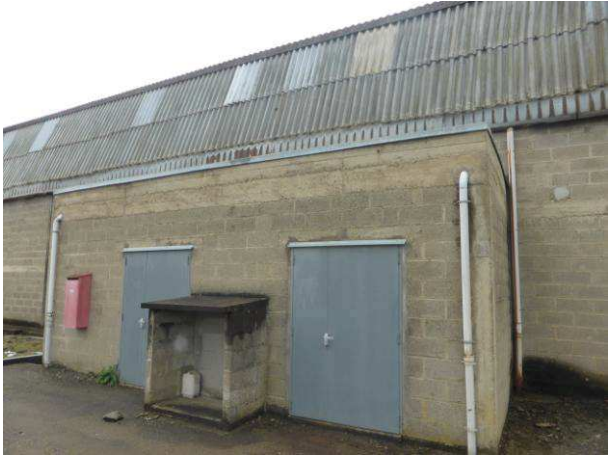
<p>1 - Vue générale toiture - Couverture en fibro-ciment</p>	<p>2 - Bardage en verre ondulé sur long pan Nord</p>

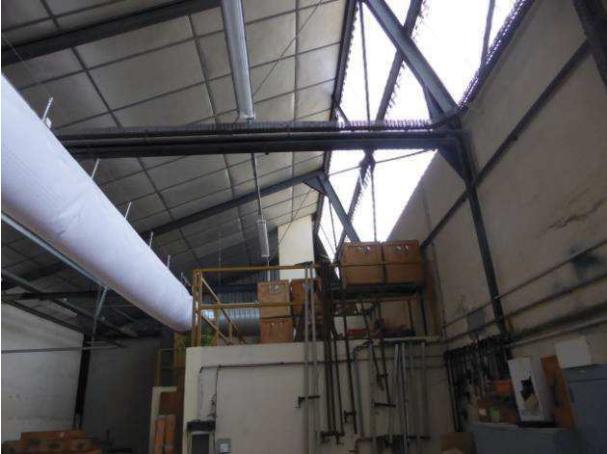
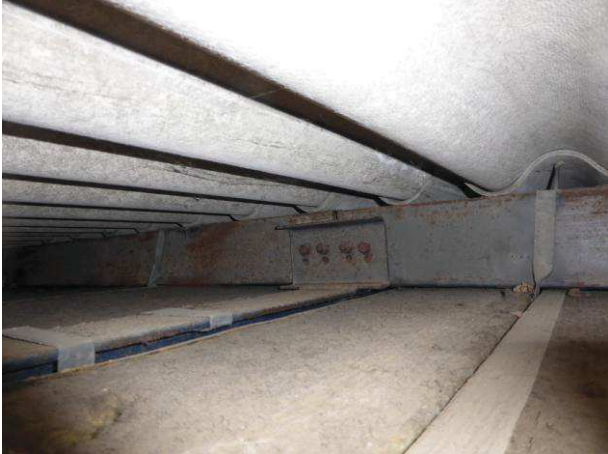
<p>3 - Vue générale de l'ensemble de la charpente - Présence de maçonnerie en long pan</p>	<p>4 - Zone isolée avec plafond shedisol sous pannes</p>

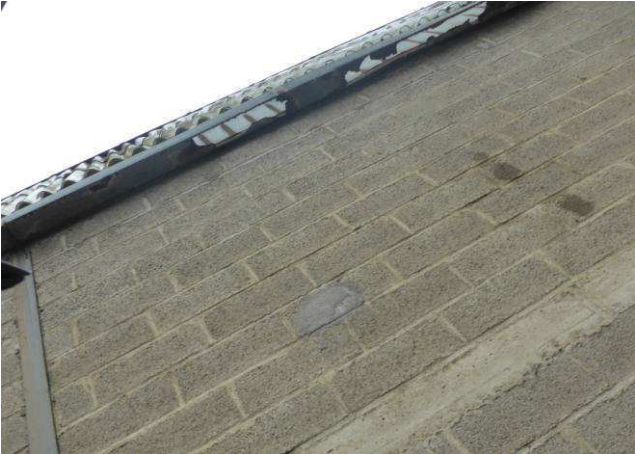
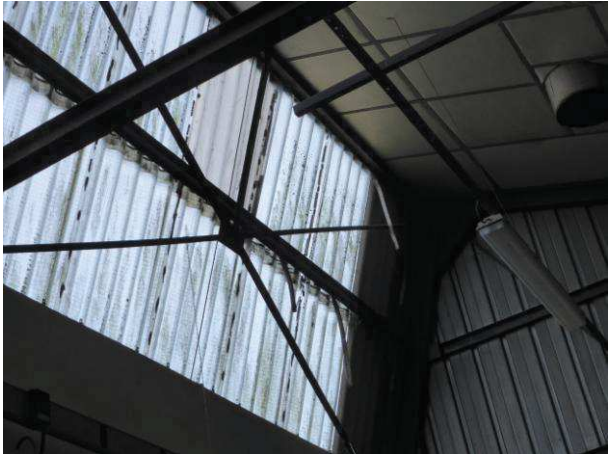
<p>5 - Récupération d'eau sur long pan Nord</p>	<p>6 - Présence d'une poutre au vent à chaque extrémité du bâtiment sur shed.</p>

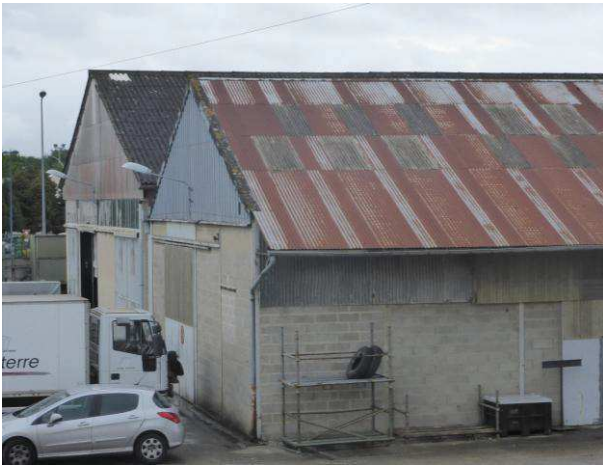
1 - Vue générale toiture  
- Couverture en bac acier avec bande translucide

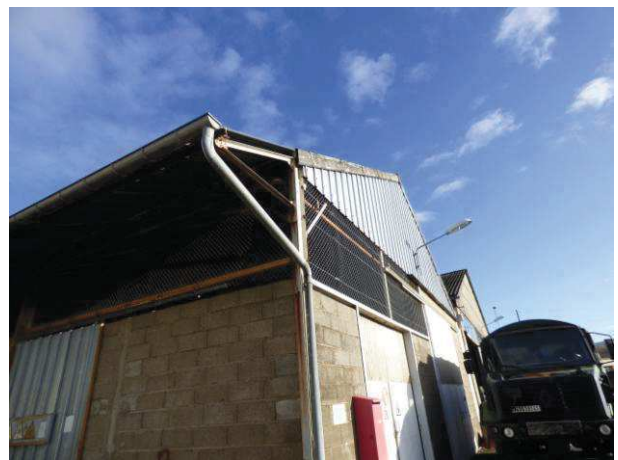
2 - Bardage métallique sur pignons du bâtiment

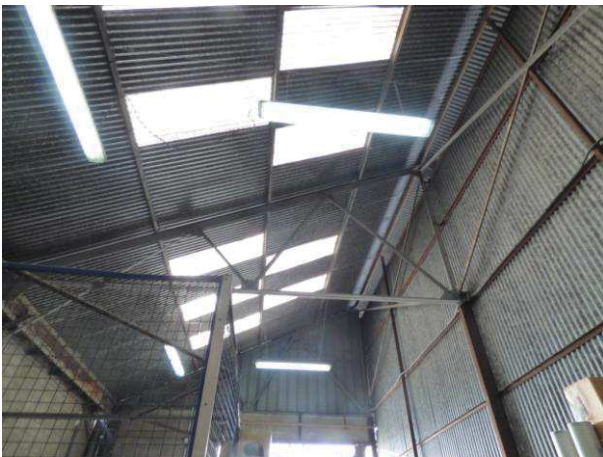
3 - Vue générale de l'ensemble de la charpente  
- Présence d'une cloison bardée à l'axe du faîtage

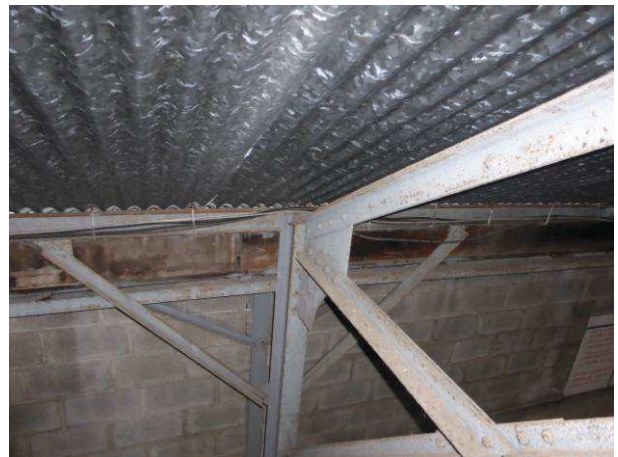
4 - Vue intérieure  
Panne braconnée et support chéneau

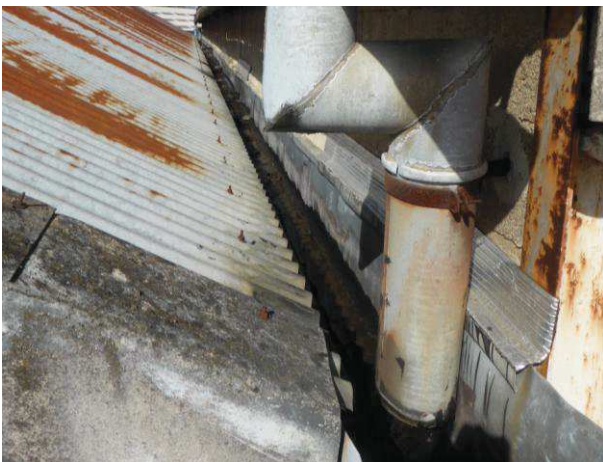
5 - Vue extérieure  
Chéneau récoltant les eaux du bâtiment 028

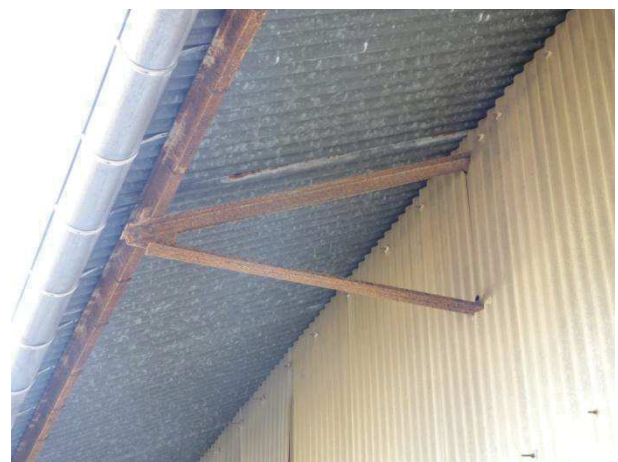
6 - Auvent en façade Ouest.

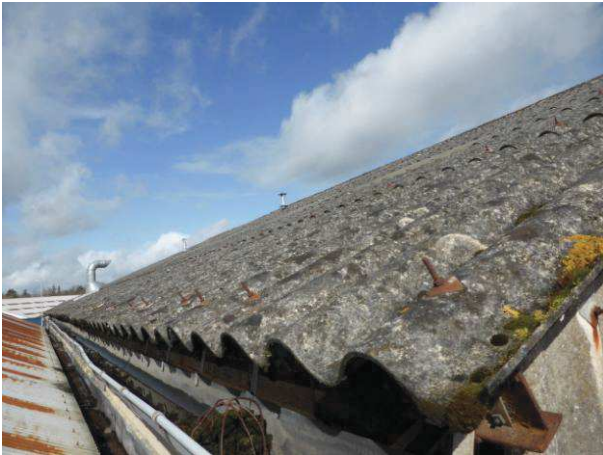
1 - Vue générale toiture  
- Couverture en fibro-ciment avec bande translucide

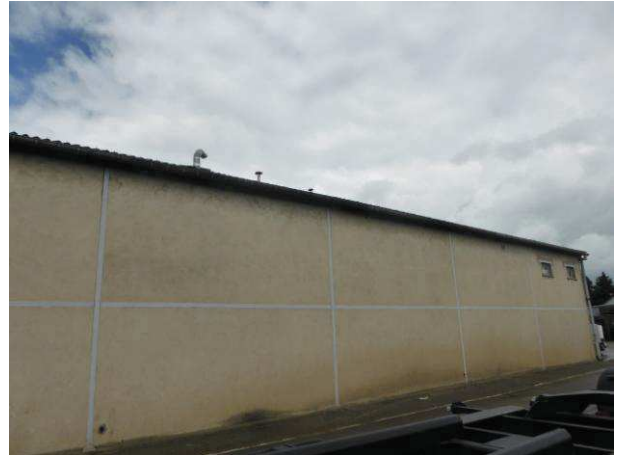
2 - Maçonnerie sur chaque long pan du bâtiment

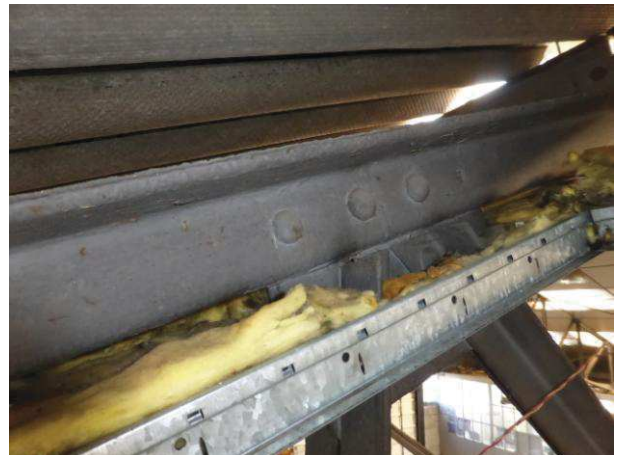
4 - Zone isolée avec plafond shedisol sous la membrure supérieure

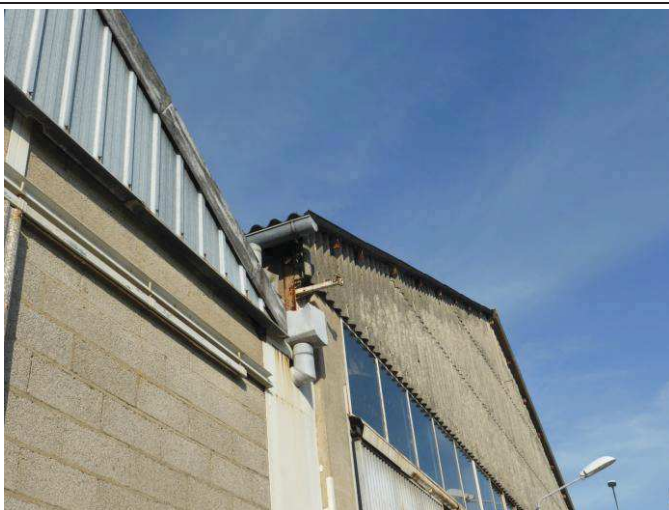
5 - Présence de bardage fibro-ciment au-dessus de la maçonnerie sur les pignons

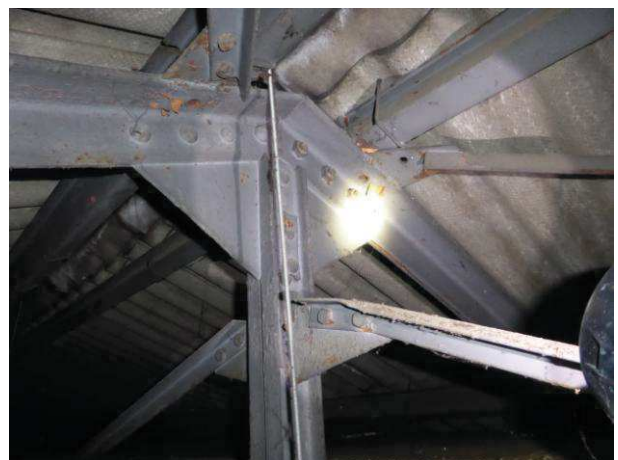
6 - Présence d'une poutre au vent au milieu du bâtiment.

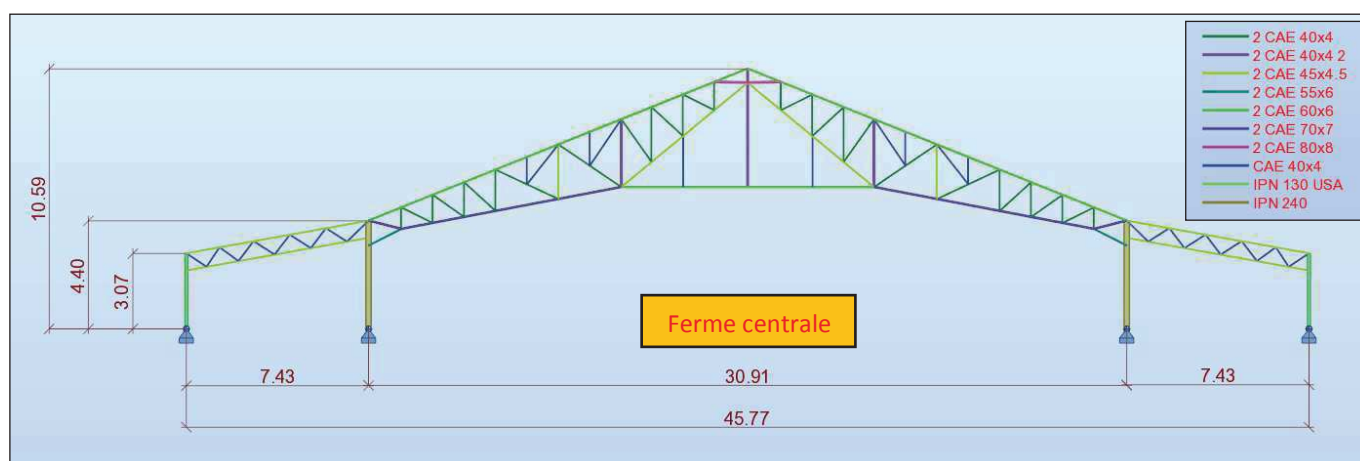
### 6.3.3.2 Vérification des sections du portique file 4

Pièce	Profil	Matériau	Lay	Laz	Ratio	Cas	Ratio(vx)	Cas (vx)
1 Poteau 2G_1	IPN 130 USA	ACIER	147.56	169.50	0.66	11 EFF /54/	0.82	14 DEP /13/
2 Poteau 2G_2	IPN 240	ACIER	114.56	200.96	0.85	11 EFF /54/	0.55	14 DEP /13/
3 Poteau 2G_3	IPN 240	ACIER	114.56	200.96	0.85	11 EFF /52/	0.55	14 DEP /11/
4 Poteau 2G_4	IPN 130 USA	ACIER	147.56	169.50	0.66	11 EFF /52/	0.82	14 DEP /11/

Pièce	Profil	Matériau	Lay	Laz	Ratio	Cas
10 Membrane_su	2 CAE 45x4.5	ACIER	100.34	365.41	16.72	11 EFF /45/
11 Membrane_su	2 CAE 45x4.5	ACIER	100.34	365.41	16.72	11 EFF /43/
12 Membrane sup	2 CAE 60x6	ACIER	66.01	203.95	107.78	11 EFF /6/
13 Membrane sup	2 CAE 60x6	ACIER	66.01	203.95	107.78	11 EFF /4/

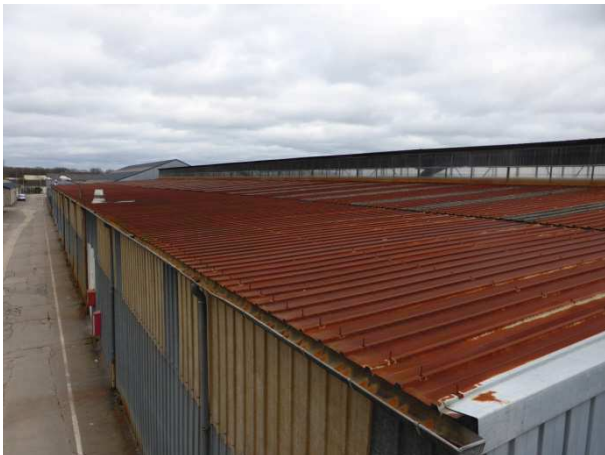
1 - Vue générale toiture  
- Couverture en bac acier avec bande translucide

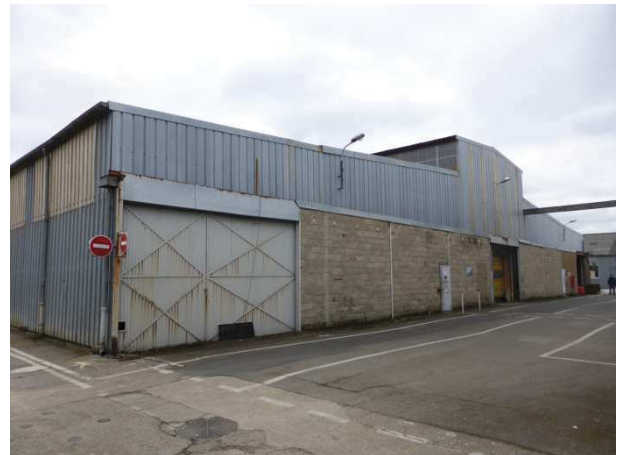
2 - Bardage sur maçonnerie sur chaque long pan du bâtiment ainsi que sur la partie haute du pignon

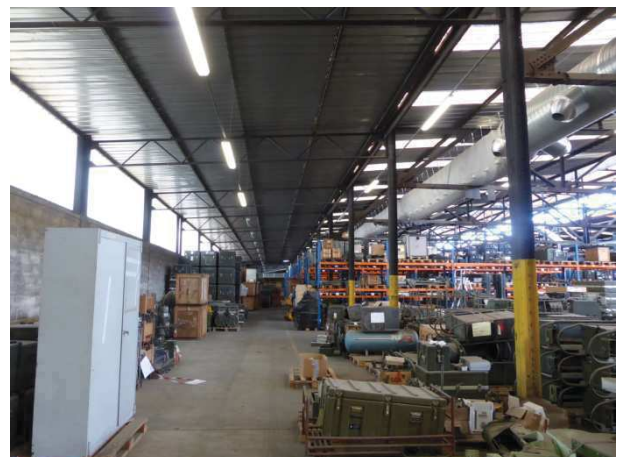
4 - Appentis de rive. Pas de présence de lien de maintien hors plan des pannes ni de contreventement

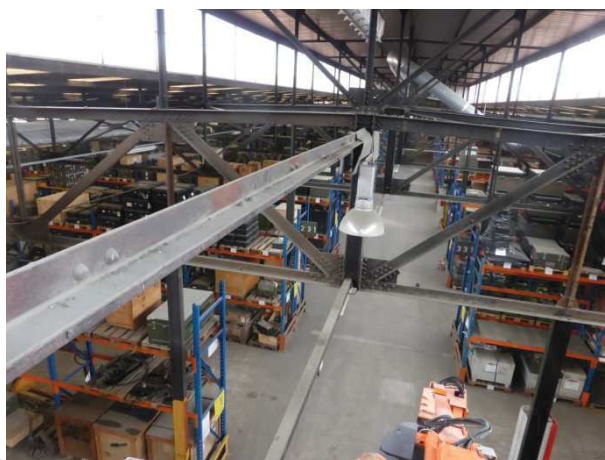
5 - Ferme treillis principale comprenant une surélévation sur toute la longueur du bâtiment

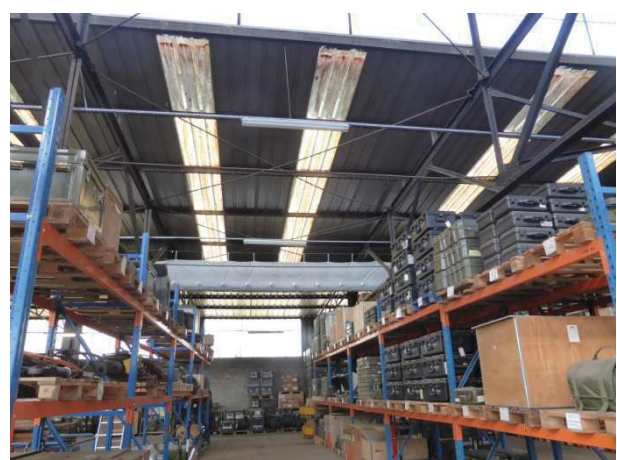
6 - Présence de plusieurs poutre au vent dont une à chaque extrémité du bâtiment.

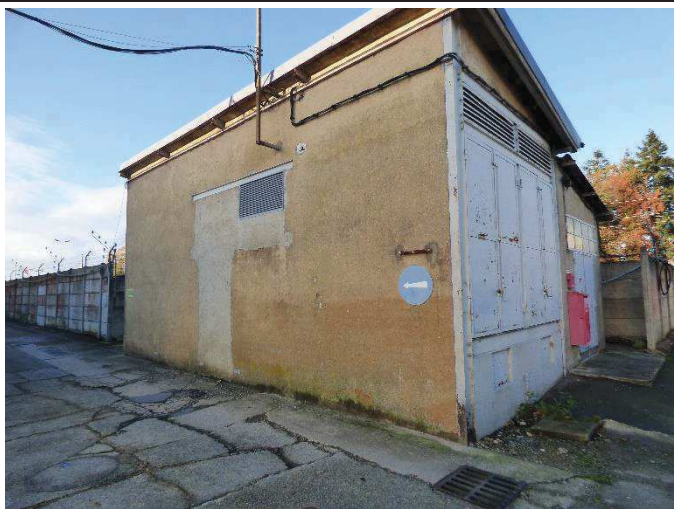
1 - Vue générale façade Est et pignon Nord  
- Traces d'anciens rebouchages

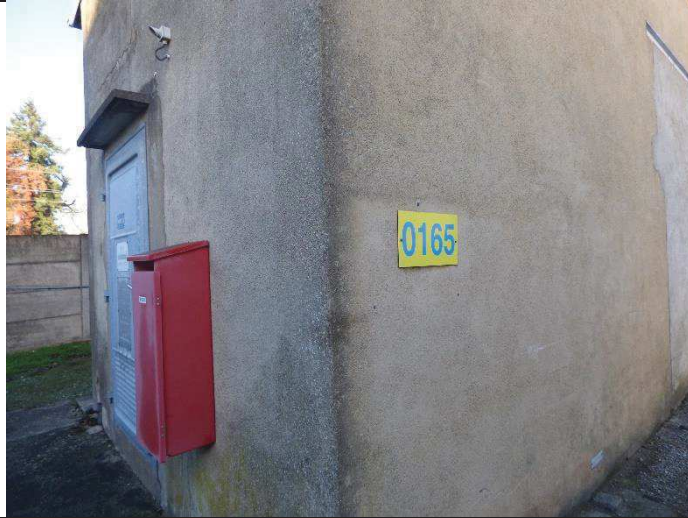
2 – Angle Sud Est  
- Maçonnerie enduite. Etat générale moyen.

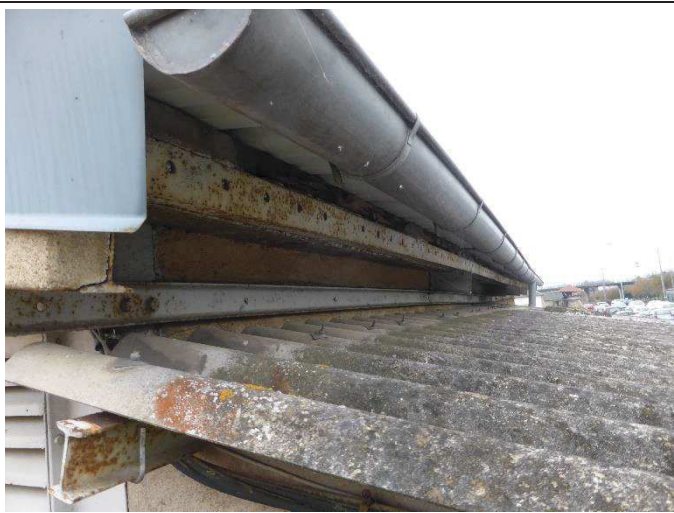
3 – Gouttière en bas de pente aile Est.  
Couverture amiantée sur aile Ouest.

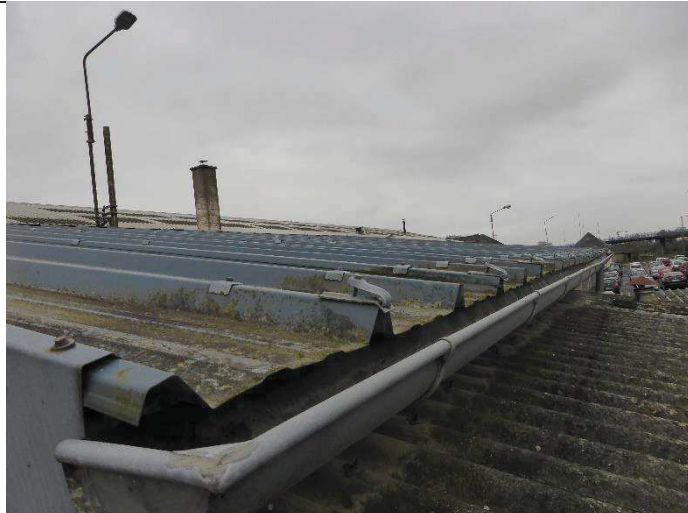
4 – Bac aciers Aile Est. Traces de mousse à nettoyer.

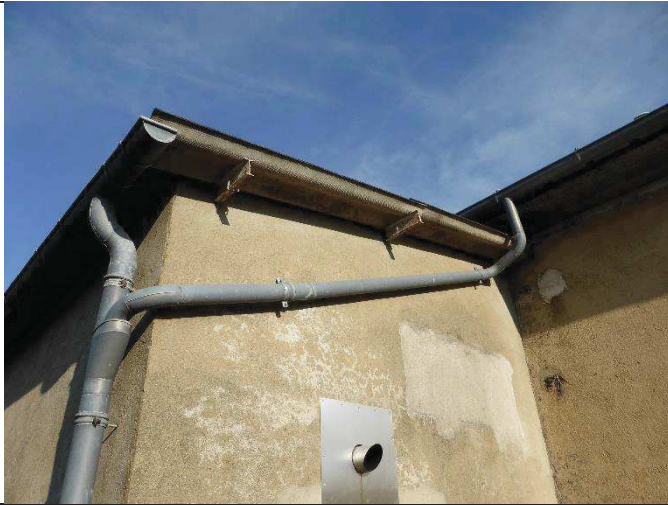
5 - Raccordement EP des deux ailes en pignon Sud de l'aile Ouest.

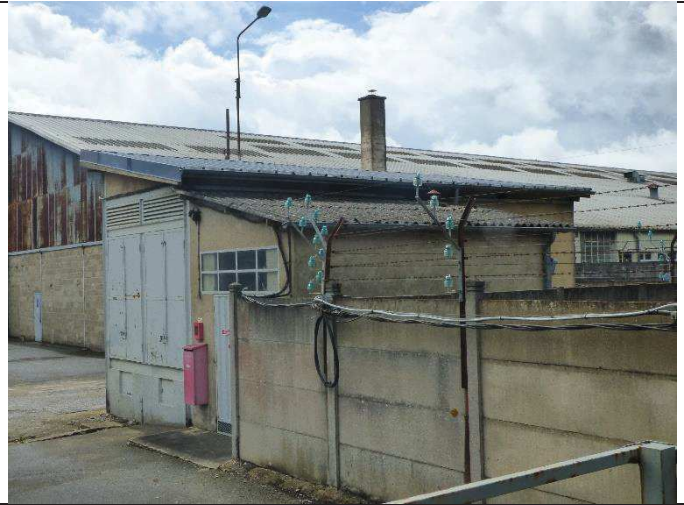
6 – Vue générale du bâtiment côté Ouest avec vue des deux pans de couverture (bac acier / tôle amiantée)

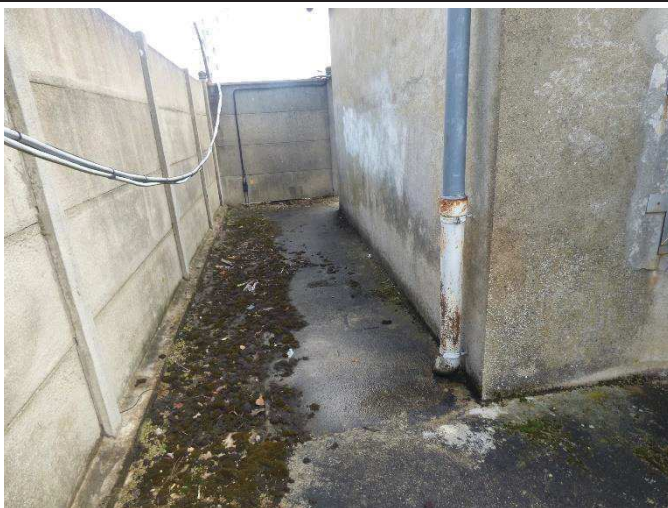
7 – Déversement dauphin EP sur dallage extérieur  
Dallage envahie par la mousse contre cloture.

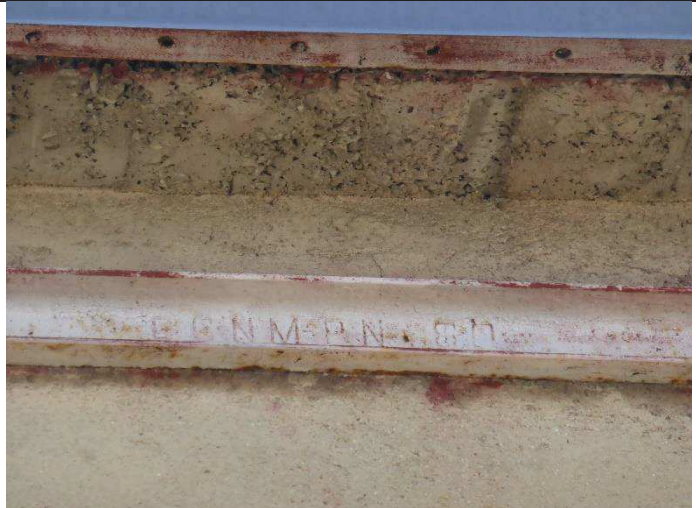
8 – Sous face de la dalle béton en couverture de l'aile Est.
