**RAPPORT D'INTERVENTION****RÉFÉRENCES****ECORES**

**PALAIS DE JUSTICE DE GRASSE**  
**37, avenue Pierre Sémard**  
**06130 GRASSE**

**Recherche de fuites à réaliser sur environ 4000m<sup>2</sup> de toiture terrasse étanchée avec isolant sans protection lourde.**

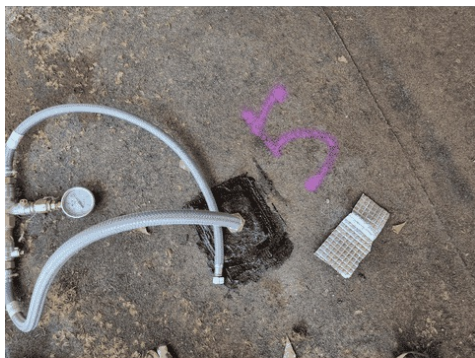
POINT D'INJECTION B5

Présence d'eau sous le complexe d'étanchéité, présence de laine de verre.

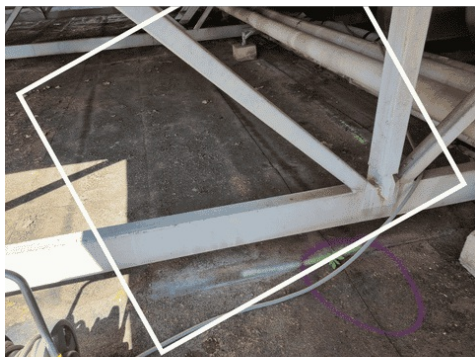
Affaissement de la laine de verre humide sur une grande partie de la zone.

AFFAISSEMENT

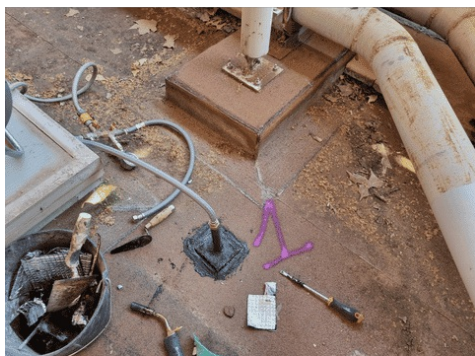
POINT D'INJECTION 1 TRAVERSÉE BÂTIMENT BC

Pas d'humidité au point d'injection, présence de mousse polyuréthane.

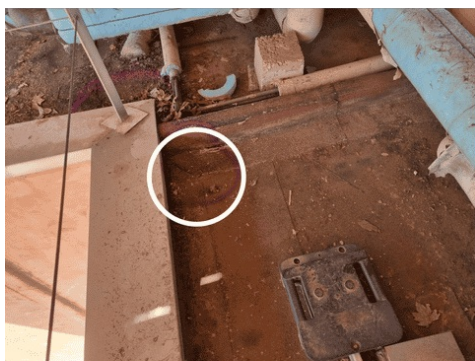
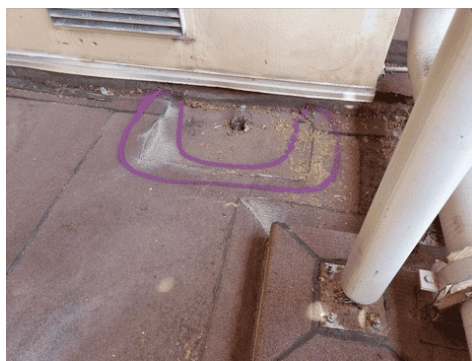
Ressortie de gaz traceur constatée à proximité d'une naissance pluviale.

RESSORTIE GAZ TRACEUR

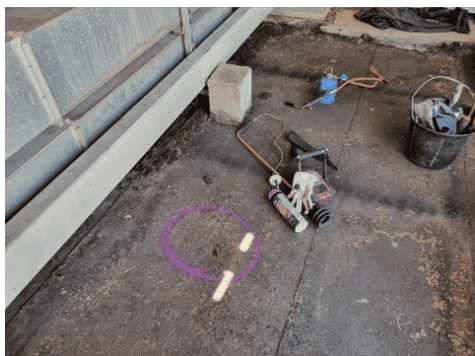
Présence d'un trou d'où sort de l'eau provenant de sous le complexe d'étanchéité, zone affaissée sur plusieurs mètres carrés.

TROU ZONE AFFAISSÉE

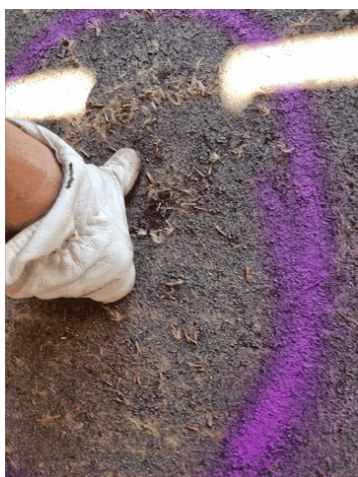
PRÉSENCE D'EAU

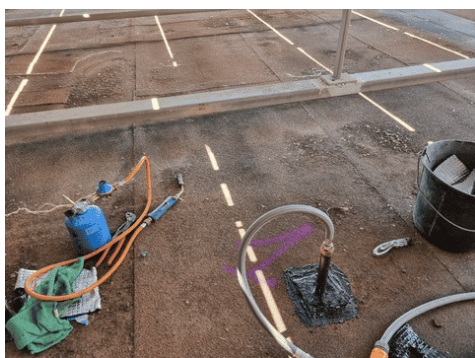
*POINT D'INJECTION 1*

Présence d'eau sous les points d'injection C1, C2, C3 : isolation thermique en laine de verre.

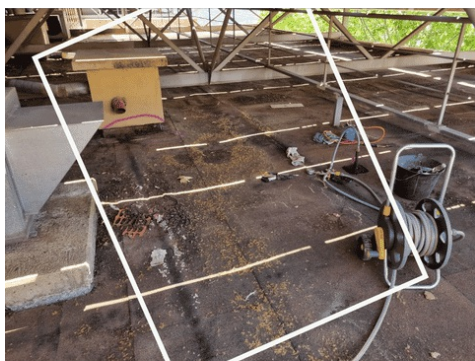
Présence d'eau sous les zones d'affaissement de l'isolation thermique en forme de laine de verre.

*ZONE D'AFFAISSEMENT*

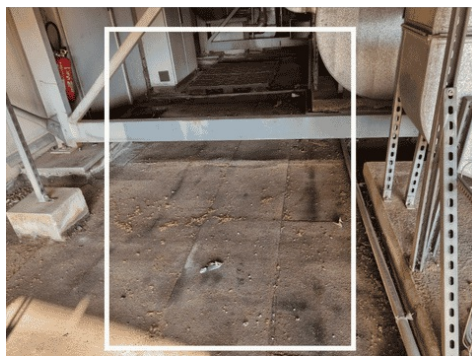
AFFAISSEMENT

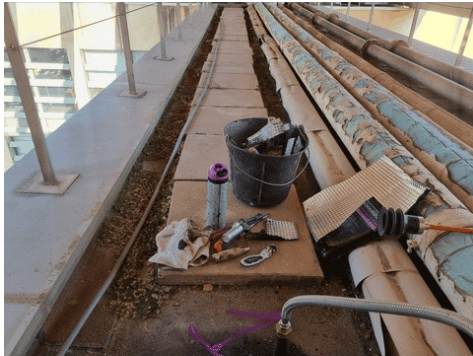
*POINT D'INJECTION 1*

Présence d'eau sous le complexe d'étanchéité au point d'injection 1.

Isolation thermique en laine de verre.

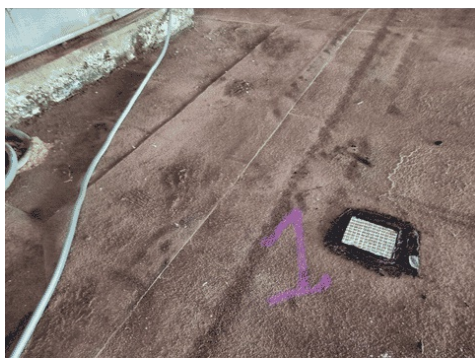
*POINT D'INJECTION 1*

Point d'injection 1 : isolation thermique en laine de verre.

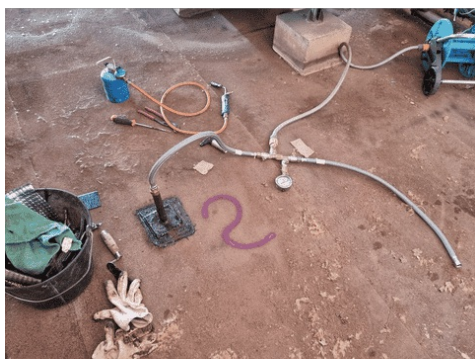
*POINT D'INJECTION 2*

Points d'injection 2, 3, 4 et 5 : humidité, isolation thermique en laine de verre.

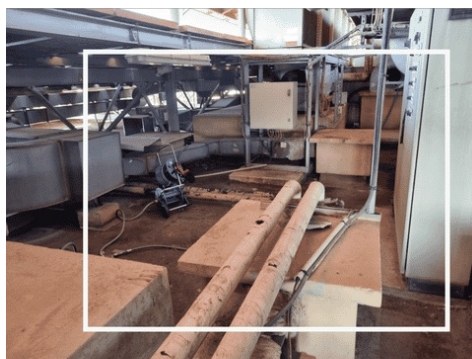
*AFFAISSEMENT*

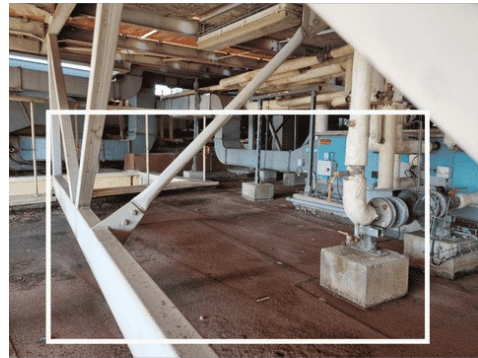
AFFAISSEMENT

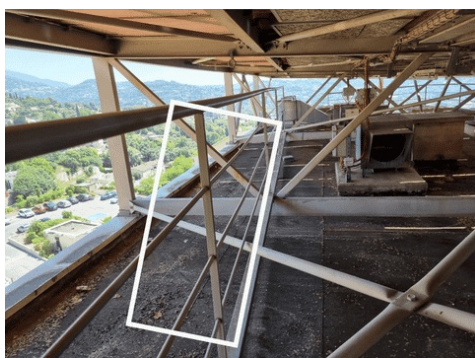
AFFAISSEMENT

L'isolation thermique s'est affaissée sur de grandes surfaces.

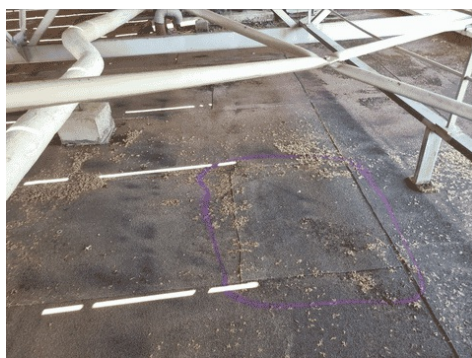
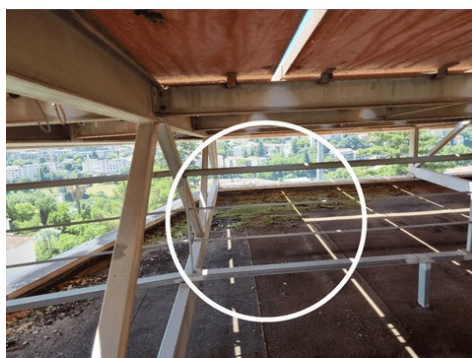
VÉGÉTATION

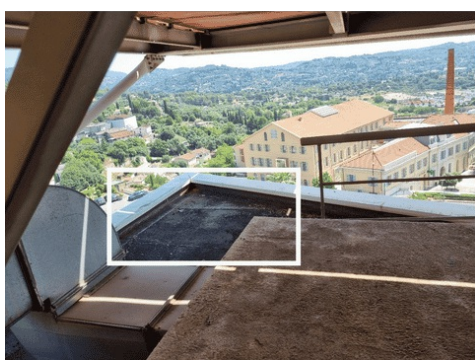
VÉTUSTÉ

Étant donné la vétusté générale de la toiture il serait judicieux de la reprendre intégralement.
