# Rapport intervention

Référence devis Jk concept : D-24060652

Prestation : Inspection vidéo de descente EP

Adresse d'intervention : 37, avenue du Palais de Justice 06130 GRASSE
Date d'intervention : 16 juillet 2024 à 9h

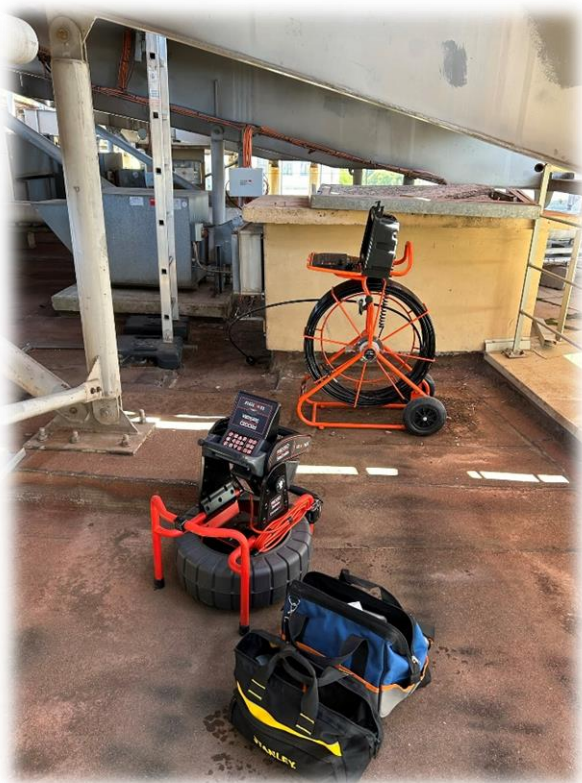
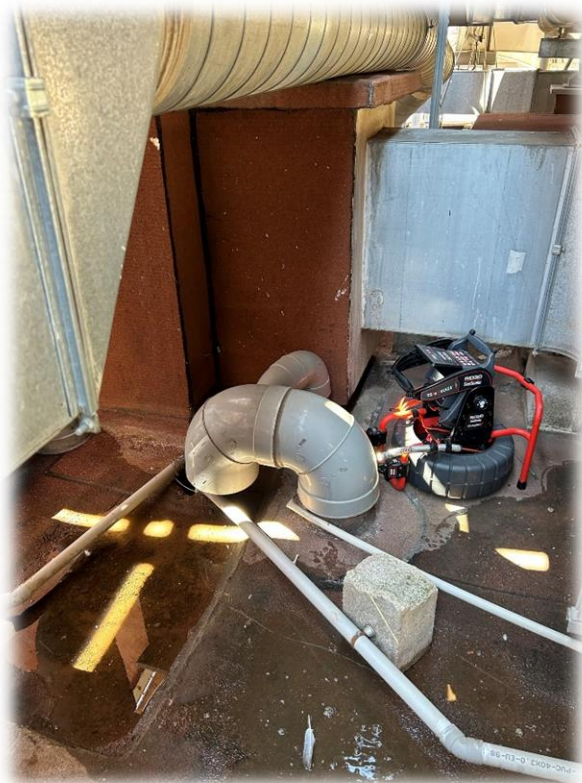
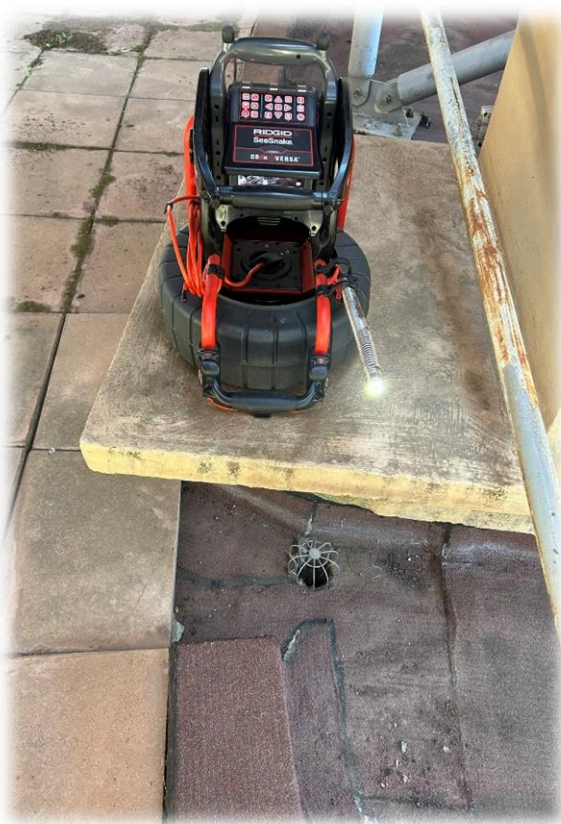
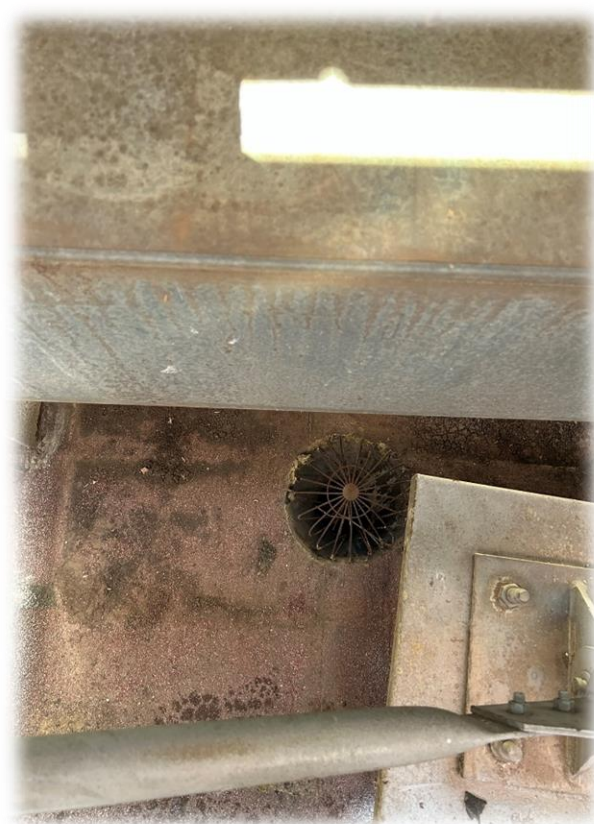
Inspections vidéo des 4 évacuations d'eaux pluviales :

Lors de nos inspections, nous constatons que l'ensemble des parties courantes des descentes EP sont en bonne état. Nous ne constatons aucun bouchon ni aucune cassure / fissure.

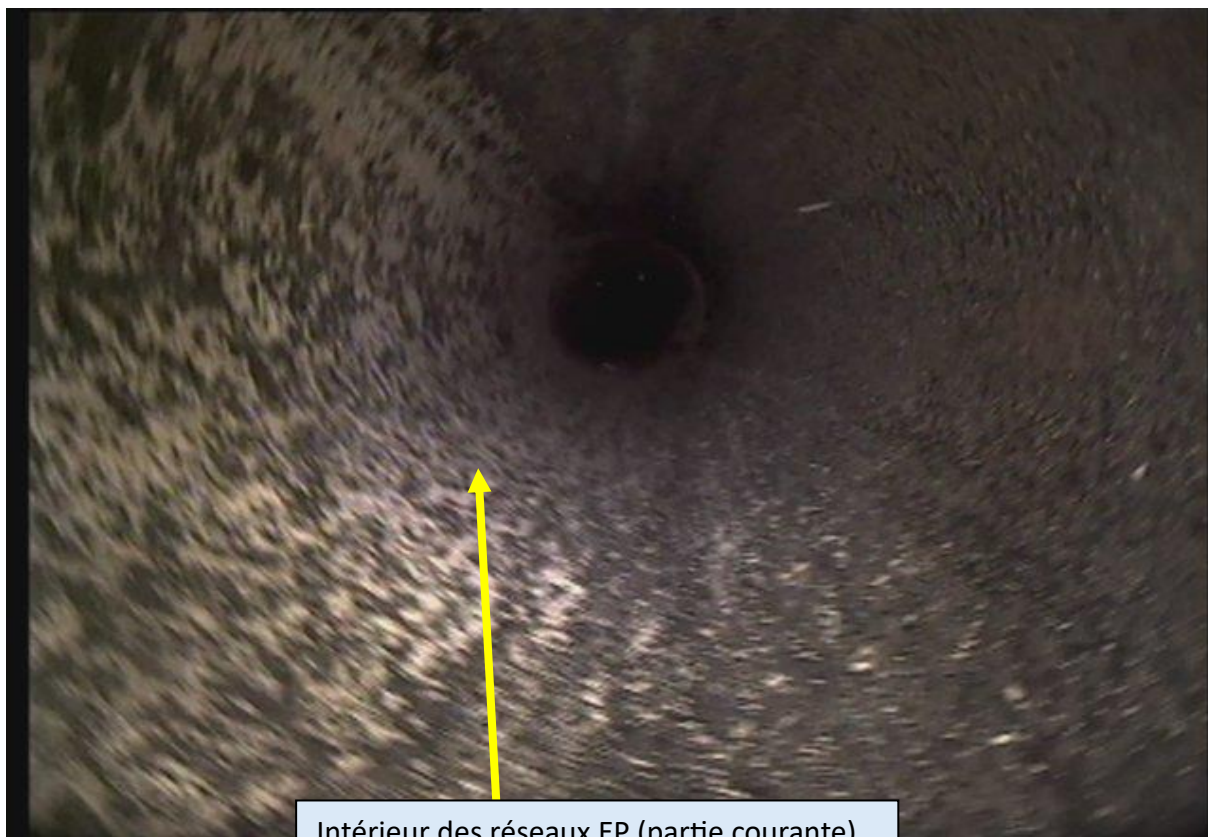
Intérieur des réseaux EP (partie courante).

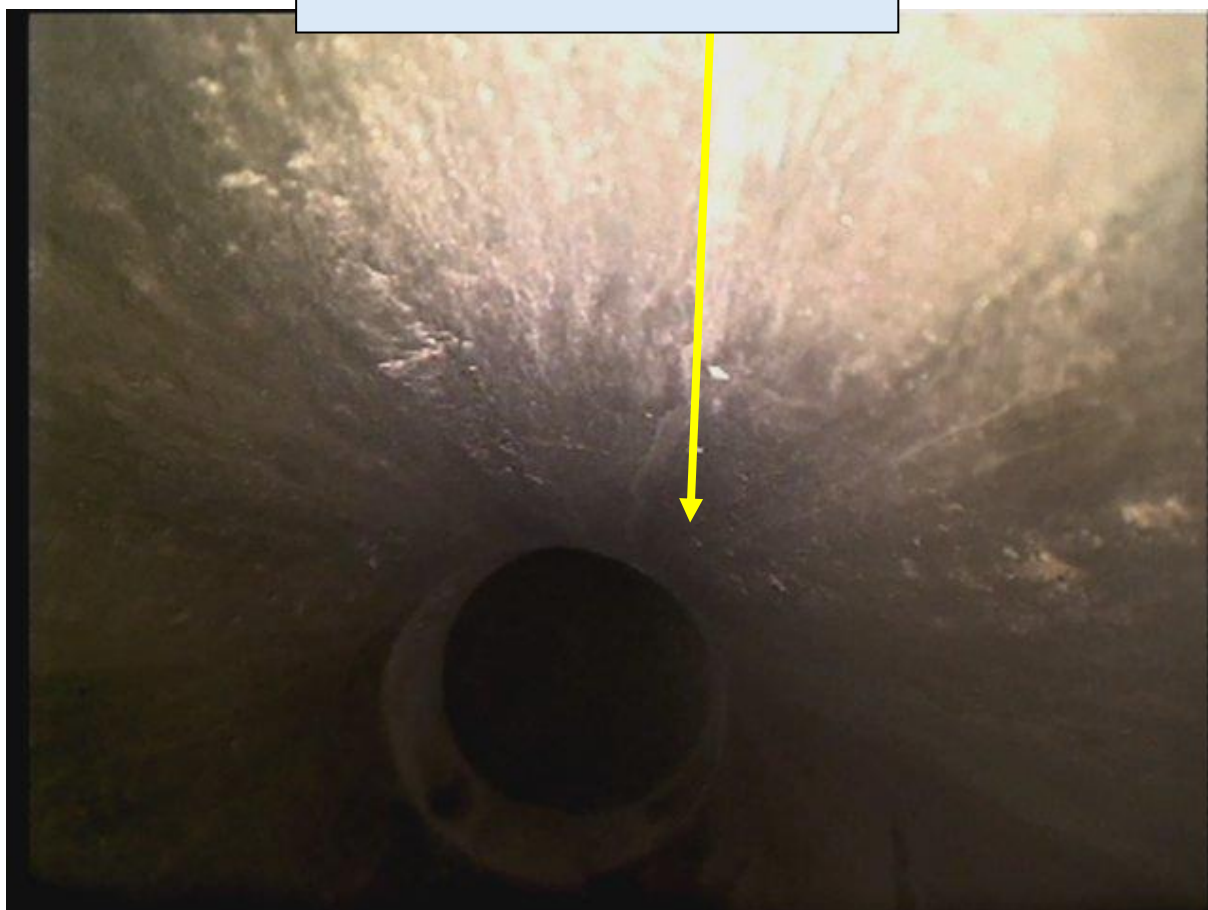
En revanche, nous constatons des défauts d'emboitements aux niveaux des coudes

Les joints élastomères sur les coudes SME en fonte sont pincés / déboités et n'assurent plus l'étanchéités entres les différentes sections des descentes EP (emboitements).

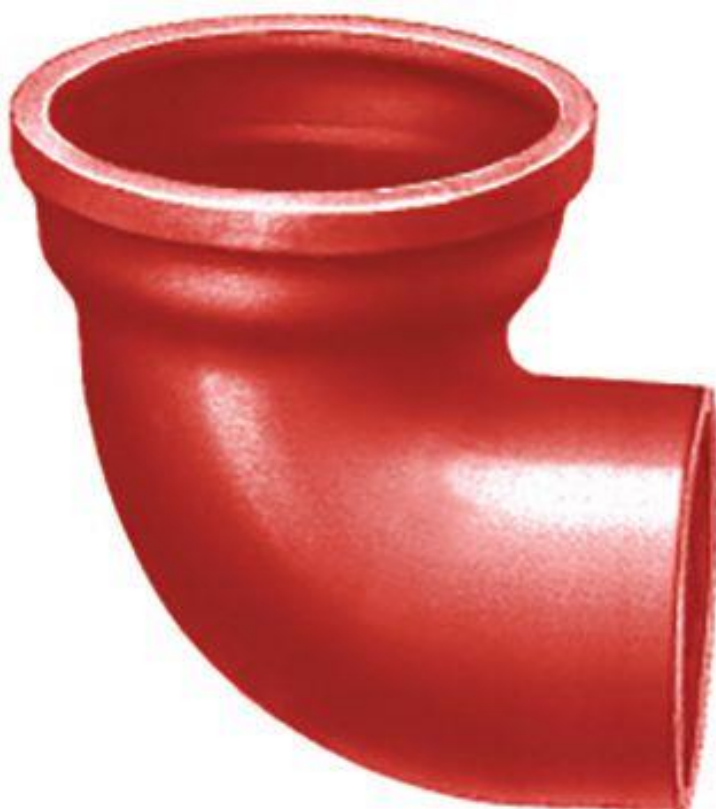
Raccord / coude en fonte SME

Origine des dommages :

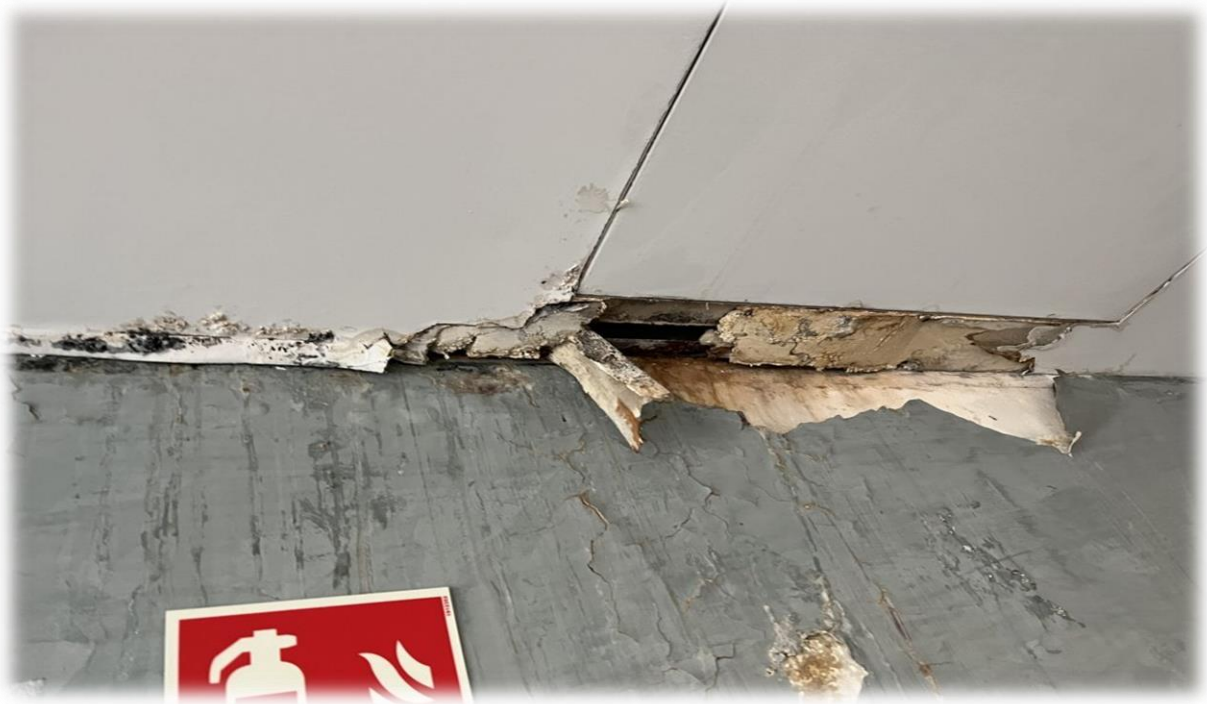
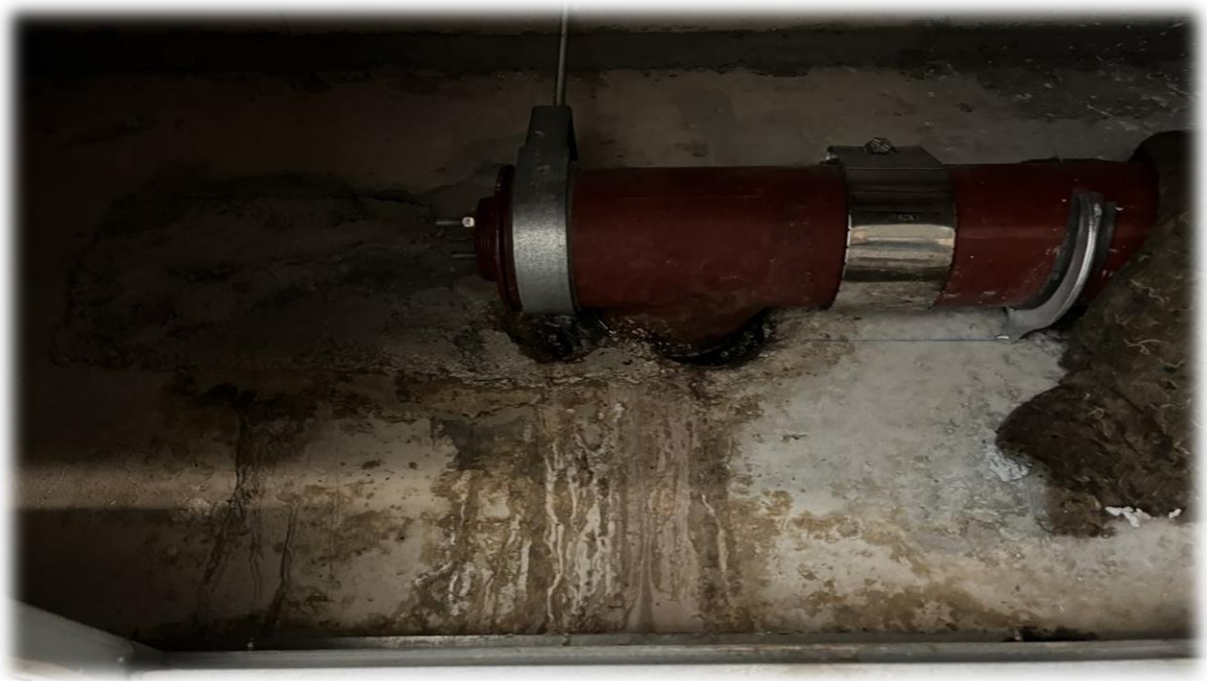
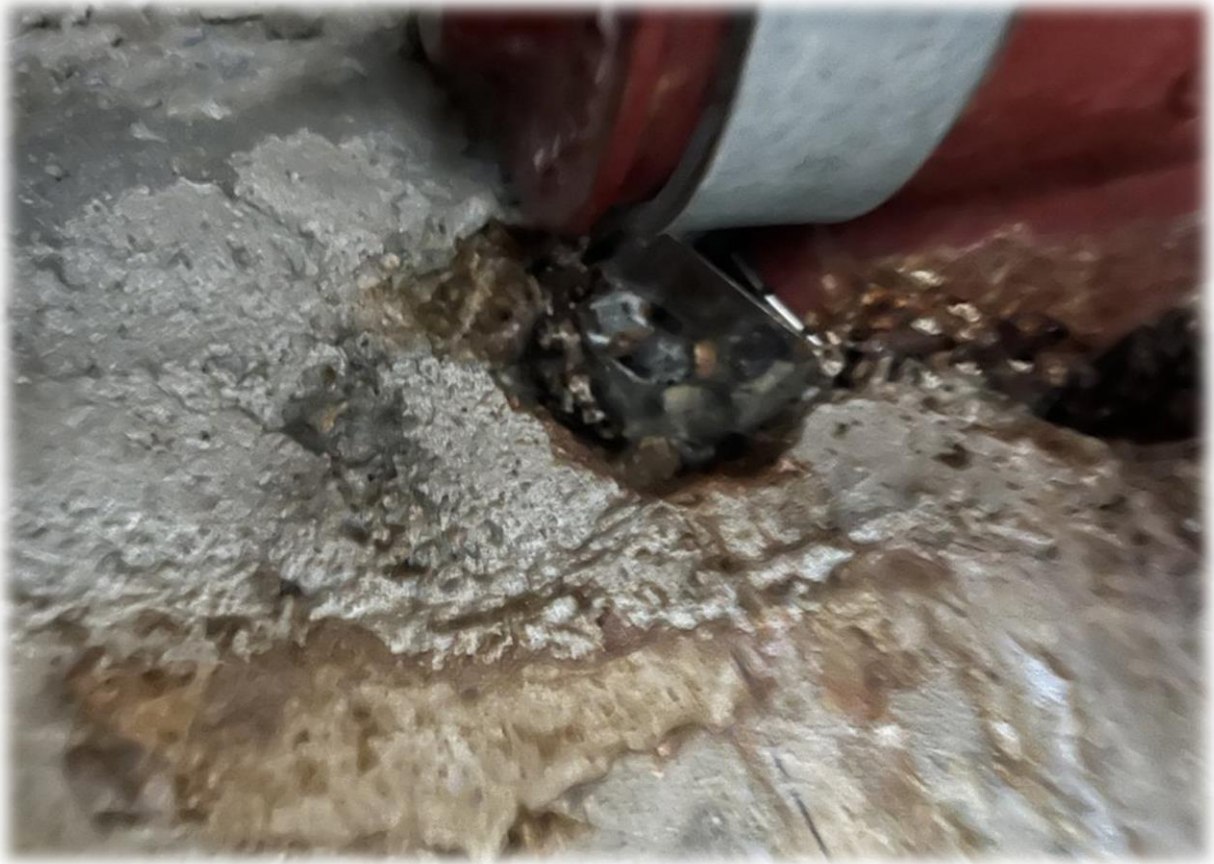
L'inspection vidéo des descentes d'eaux pluviales (EP) n'a révélé aucun problème majeur. Cependant, il est important de noter que les joints élastomères SME sont pincés ou déboîtés sur les raccords en fonte. Cela pourrait potentiellement entraîner des fuites ou d'autres problèmes à l'avenir. Il serait donc judicieux de prévoir une intervention depuis les gaines techniques pour corriger ces anomalies afin d'assurer le bon fonctionnement du système. Notamment au niveau des infiltrations telles que nous les avons remarquées, Bat. A (voir photos).
