RAPPORT D'EXPERTISE STR

EXAMEN VISUEL DE LA CHARPENTE BOIS SOUTENANT LA
COUVERTURE DU MONUMENT HISTORIQUE SITUE 3 RUE DU
LOMBARD A LILLE, AVEC EVALUATION DE SA CAPACITE A
SUPPORTER LA NOUVELLE COUVERTURE EN ARDOISE
NATURELLE ET EMISSION D'AVIS.

Nanterre le 12/01/2024

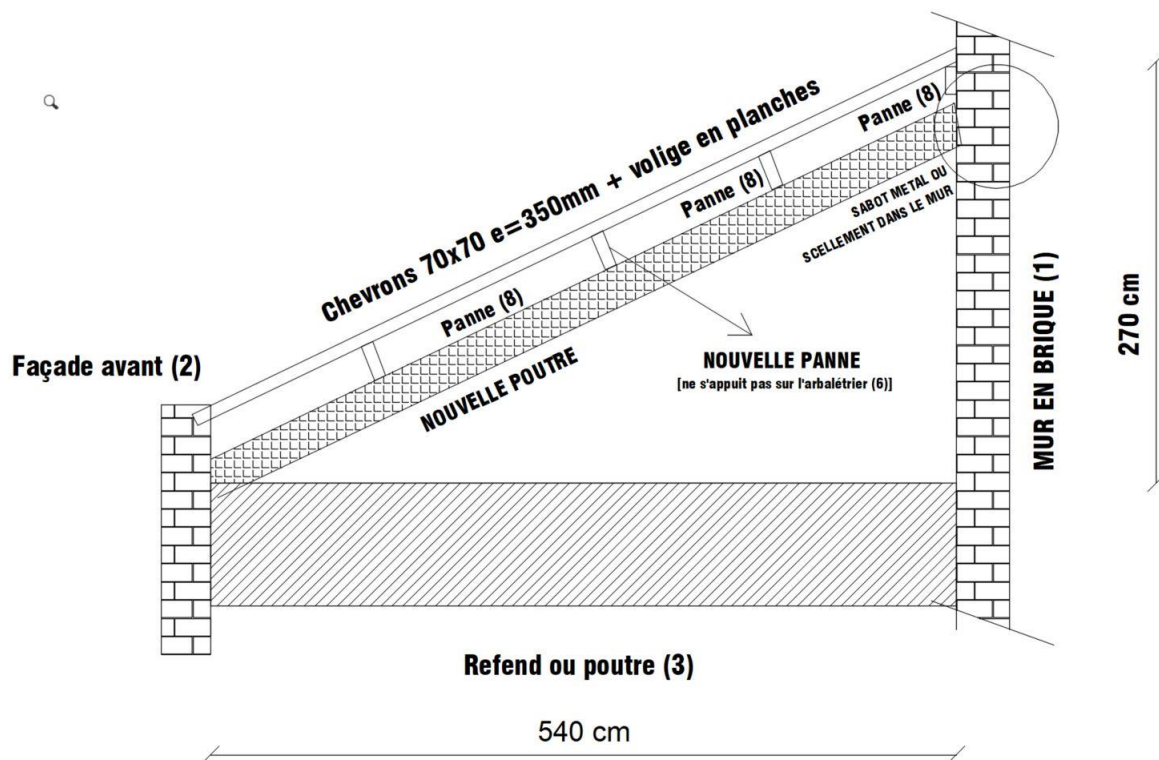
Le projet susmentionné expose deux défis cruciaux sur le plan structurel : l'augmentation de la charge due à la nouvelle toiture et la diminution de la résistance de la charpente en raison de la présence de parasites.

Principe de renforcement

Afin de justifier notre solution, nous proposons un renforcement de la charpente actuelle en introduisant de nouveaux appuis principaux et des pannes supplémentaires. Notre stratégie consiste à réduire la trame existante de 3.20 m de moitié, en créant une nouvelle poutre en bois s'étendant du mur (1) au mur (2), sans l'utilisation de montants intermédiaires. En complément, une nouvelle panne sera positionnée à mi-travée, reposant sur les nouveaux appuis principaux et contribuant au soulagement des chevrons portant la volige.

Les conséquences bénéfiques de ce renforcement sont multiples. Tout d'abord, il entraîne une réduction de moitié des portées des pannes (8), ce qui améliore considérablement la répartition des charges. En parallèle, les chevrons, responsables du support de la volige, bénéficieront d'un soulagement significatif, optimisant ainsi la stabilité globale de la charpente.

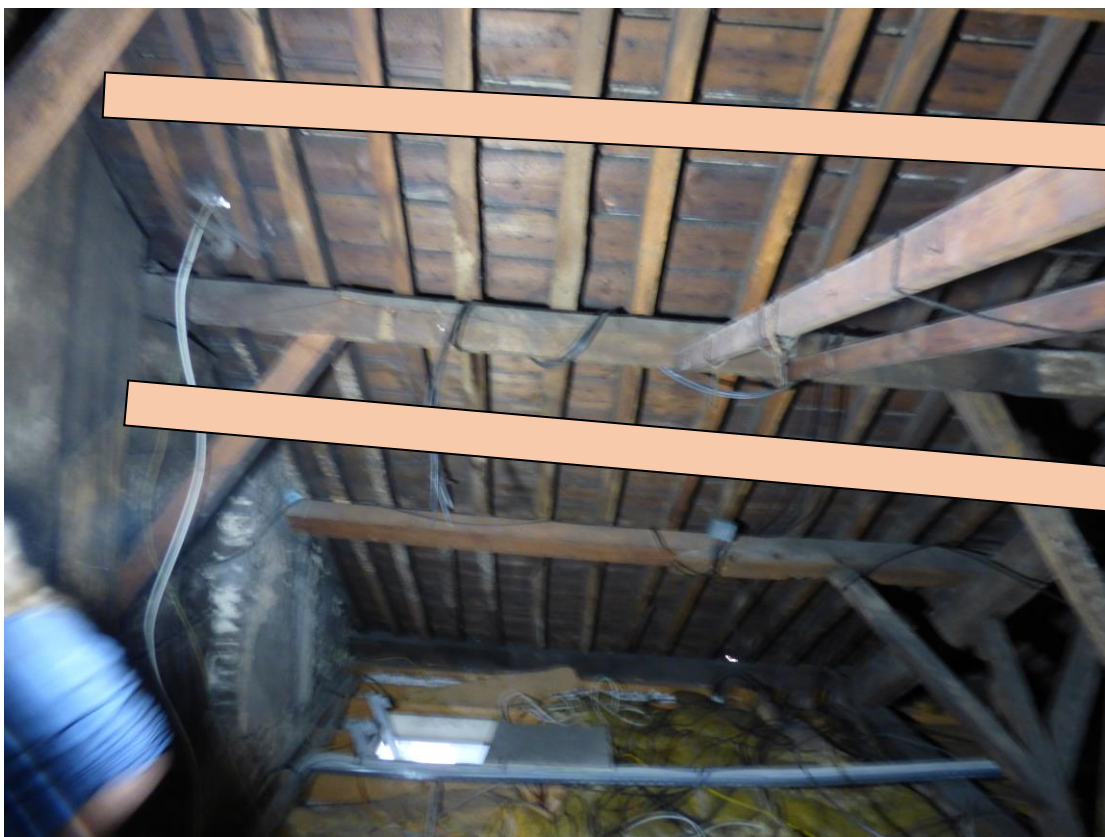
Nous faisons face à des défis similaires à ceux de la zone B, où le poids propre de la nouvelle toiture augmente de 68% et où la charpente bois existante est affectée par une infestation parasitaire entraînant une diminution de sa résistance.

Pannes nouvelles pour soulager les chevrons

La solution de renforcement dans cette situation consiste à introduire de nouvelles pannes intermédiaires afin de soulager la charge sur les chevrons. Ces pannes supplémentaires seront solidement stabilisées à l'aide de contrefiches ou de jambes de force, évitant ainsi la nécessité de renforcer les arbalétriers.

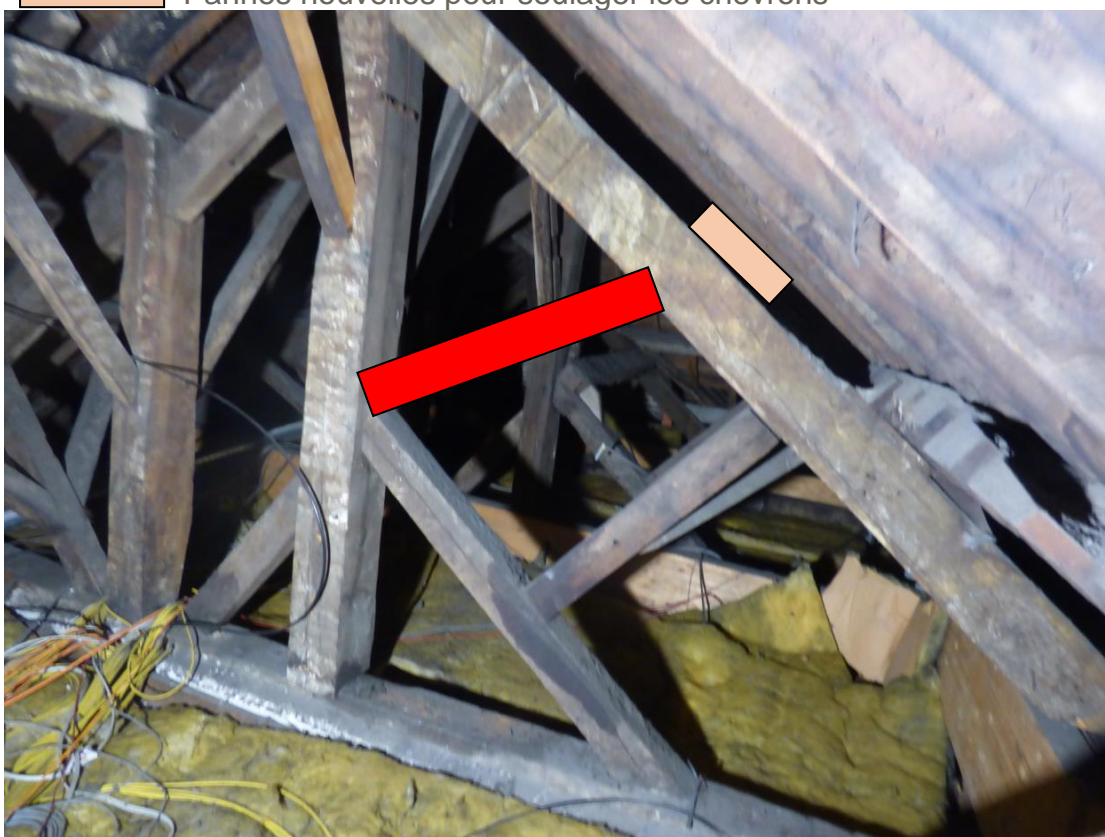
Pannes nouvelles pour soulager les chevrons

Contrefiche pour bloquer l'impact de la nouvelle panne

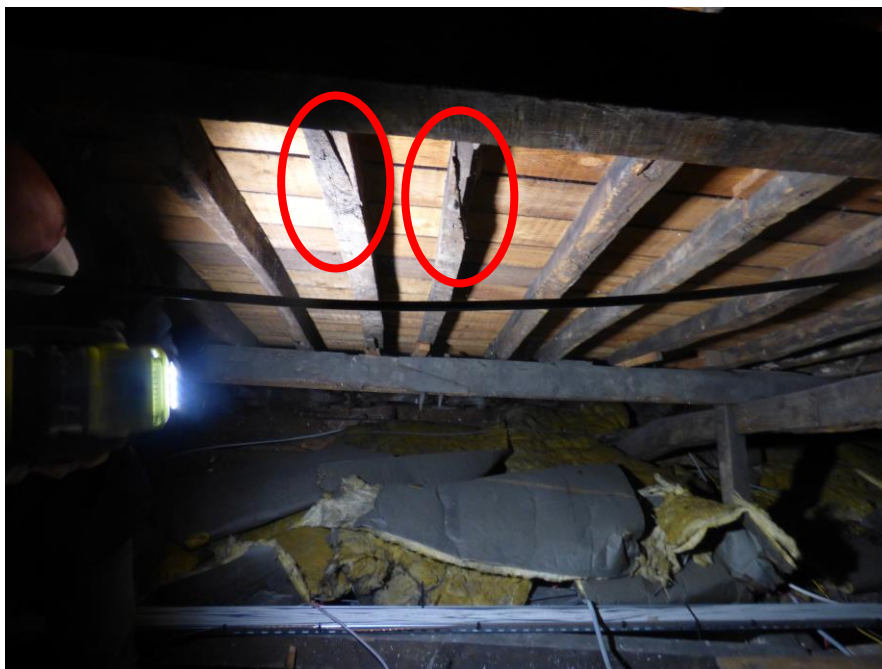
Zone B - Chevrons fêlés ou ayant perdu une partie

Renforcement destiné aux éléments présentant des dégradations mécaniques telles que des assemblages défectueux, des fêlures, ou des cassures.

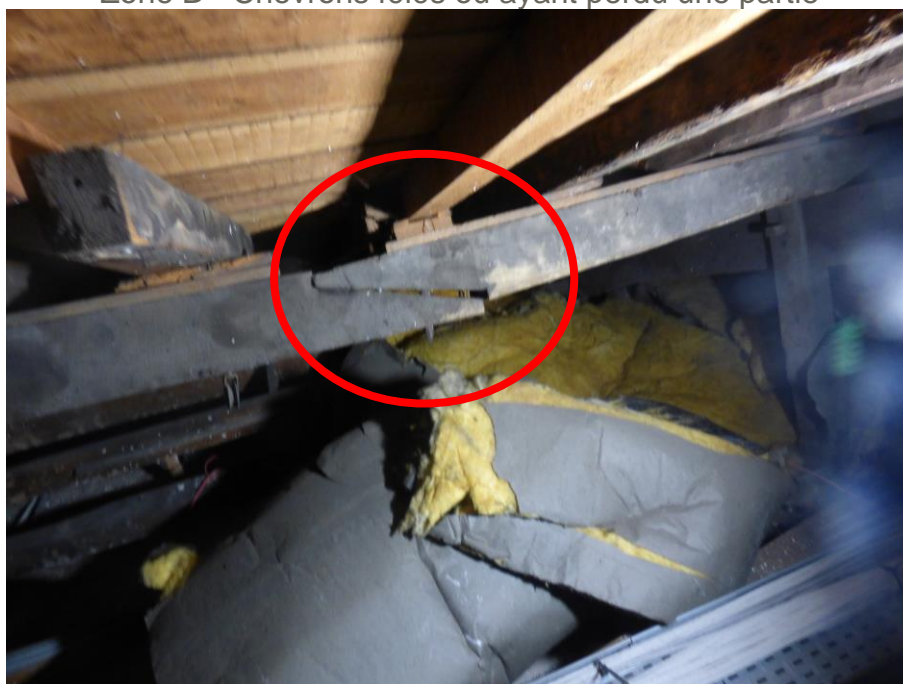
Zone B - Assemblage défectueux

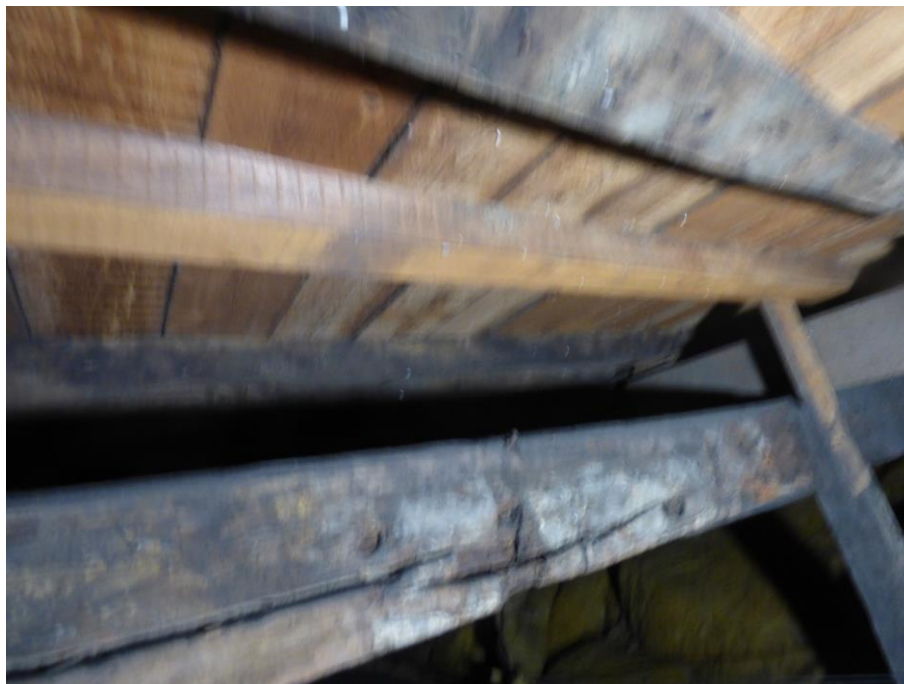
Zone B – Panne fêlée

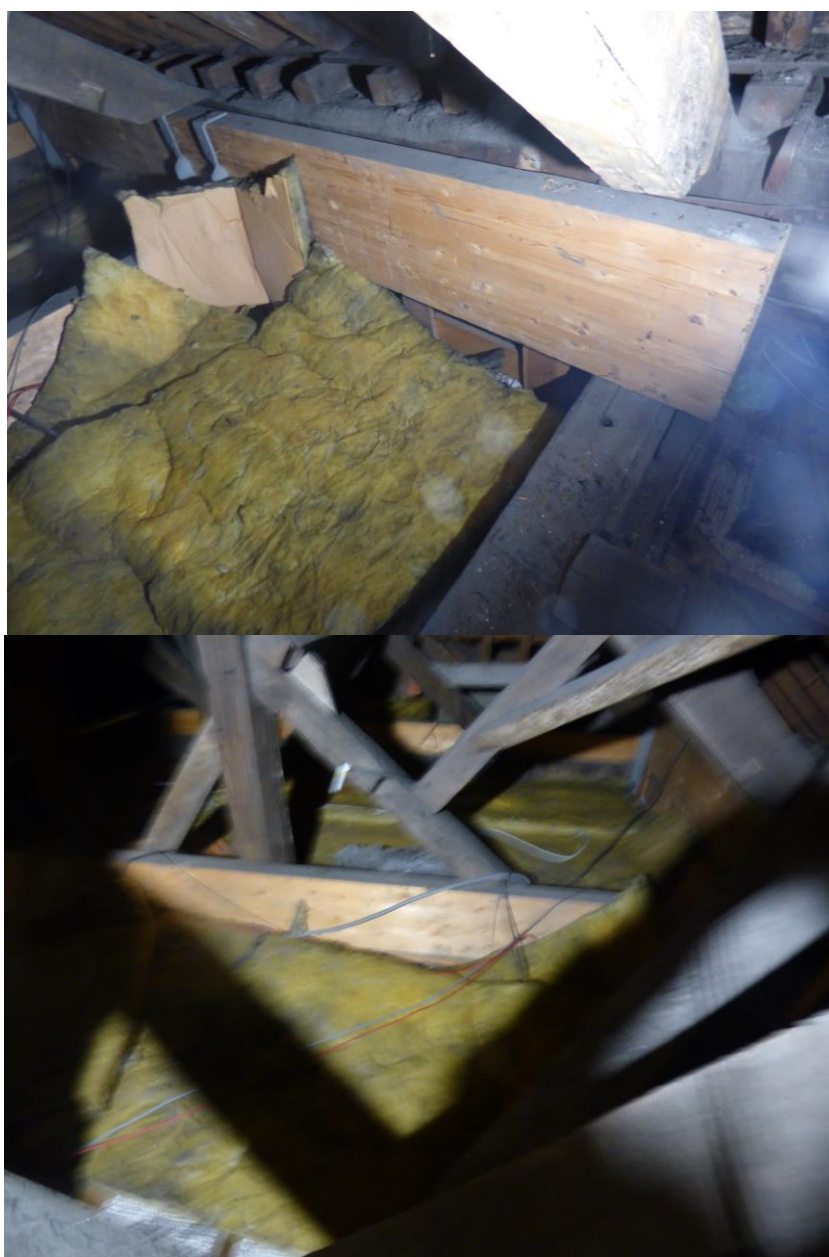
Lors de l'inspection sur site, nous avons identifié la présence de poutres récentes en lamellé collé dans la zone A2. Il est probable qu'elles aient été ajoutées lors de travaux visant à modifier la structure. Il est impératif de les examiner de manière approfondie dans le cadre du projet de remplacement de la couverture.

Poutres récentes en bois LC présentes dans la zone A2

Examen approfondi des poutres récentes en lamellé collé dans la zone A2. Précautions nécessaires pour les charges de chantier.

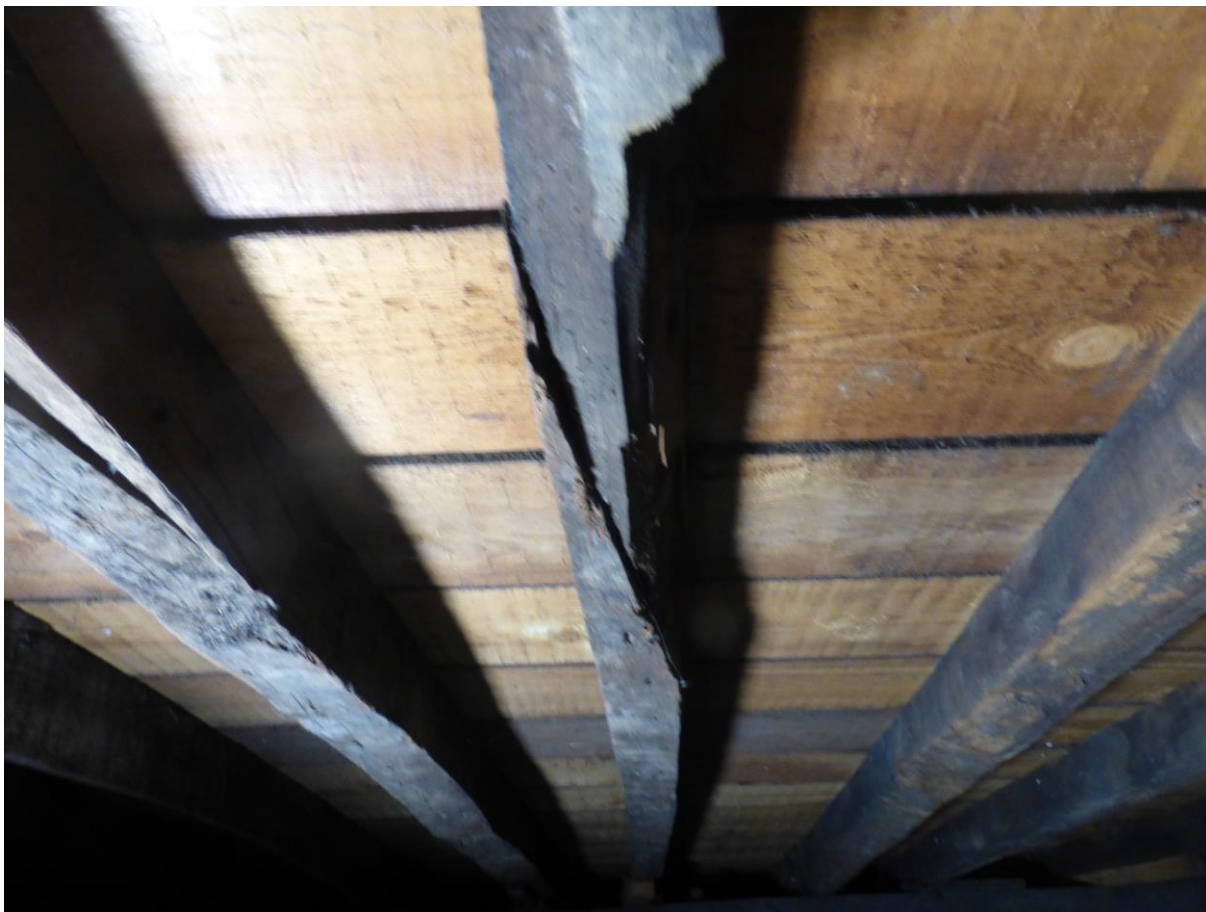
VII.3. Annexe 3

Chevrons présentant des anomalies (à remplacer ou à renforcer) zone B
