## DOSSIER DE DIAGNOSTICS TECHNIQUES

**Référence : 59167 - COMEDIE FRANCAISE - RENOVATION THERMIQUE**

Bien : **Bâtiment RICHELIEU**  
Adresse : **Place Colette**  
**75001 PARIS**  
Numéro de lot : **NC**  
Référence Cadastre : **NC**

## Pré-Rapport de mission de repérage des matériaux et produits contenant de l'amiante avant réalisation de travaux

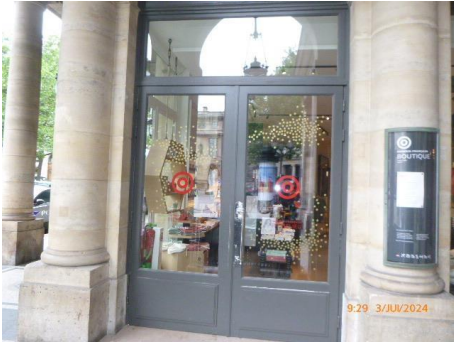
Nom du client	Numéro de dossier	Pièce ou local
COMEDIE FRANCAISE	59167 - COMEDIE FRANCAISE - RENOVATION THERMIQUE	RDC - Façade élévation SUD RDC
Matériau	Date de prélèvement	Nom de l'opérateur
		COCU Jean-François
Localisation		
Porte P4 - Façade		
Résultat amiante		
Néant		
Commentaires		
Non prélevée car verre moderne

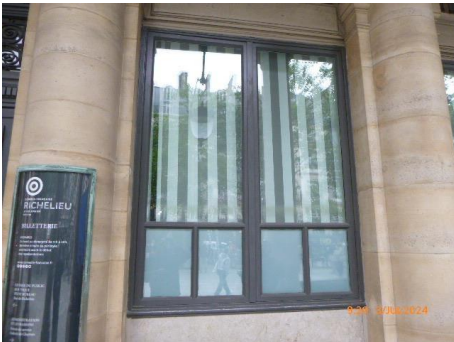
Nom du client	Numéro de dossier	Pièce ou local
COMEDIE FRANCAISE	59167 - COMEDIE FRANCAISE - RENOVATION THERMIQUE	RDC - Façade élévation SUD RDC
Matériau	Date de prélèvement	Nom de l'opérateur
		COCU Jean-François
Localisation		
Fenêtre R1 - Façade		
Résultat amiante		
Néant		
Commentaires		
Absence de joint

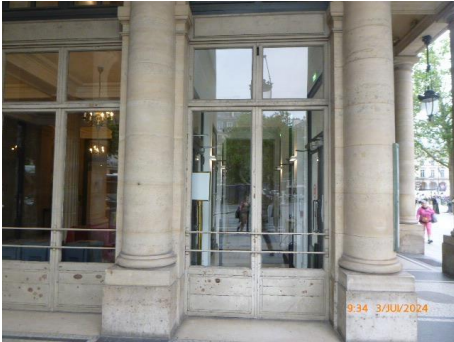
<b>Nom du client</b>	<b>Numéro de dossier</b>	<b>Pièce ou local</b>
COMEDIE FRANCAISE	59167 - COMEDIE FRANCAISE - RENOVATION THERMIQUE	RDC - Façade élévation OUEST RDC
<b>Matériau</b>	<b>Date de prélèvement</b>	<b>Nom de l'opérateur</b>
Peinture épaisse	15/07/2024	COCU Jean-François
<b>Localisation</b>		
Porte fenêtre P3 sur ouvrant - Façade		
<b>Résultat amiante</b>		
<b>Absence d'amiante</b>		
<b>DESCRIPTION DU PRELEVEMENT :</b>		
<b>Objet</b>	<b>Support</b>	<b>Taille</b>
Peinture épaisse		Non précisée
<b>DETAIL DES COUCHES DU PRELEVEMENT :</b>		
<b>Référence Couche</b>	<b>Description visuelle</b>	
C1	Peinture	
<b>DETAIL DES RESULTATS :</b>		
<b>Référence Couche</b>	<b>PV analyse Amiante</b>	<b>Conclusion amiante</b>
C1		Fibres d'amiante non détectées

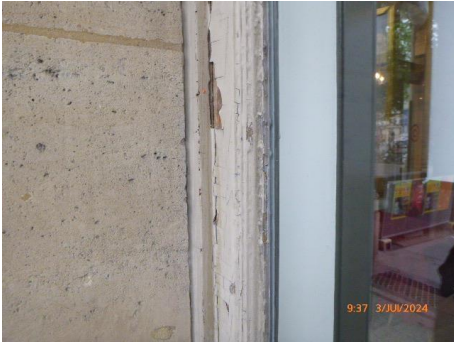
<b>Nom du client</b>	<b>Numéro de dossier</b>	<b>Pièce ou local</b>
COMEDIE FRANCAISE	59167 - COMEDIE FRANCAISE - RENOVATION THERMIQUE	RDC - Façade élévation OUEST RDC
<b>Matériau</b>	<b>Date de prélèvement</b>	<b>Nom de l'opérateur</b>
Joint gris souple	15/07/2024	COCU Jean-François
<b>Localisation</b>		
Porte fenêtre P3 sur ouvrant - Façade		
<b>Résultat amiante</b>		
<b>Absence d'amiante</b>		
<b>DESCRIPTION DU PRELEVEMENT :</b>		
<b>Objet</b>	<b>Support</b>	<b>Taille</b>
Joint gris souple		Non précisée
<b>DETAIL DES COUCHES DU PRELEVEMENT :</b>		
<b>Référence Couche</b>	<b>Description visuelle</b>	
C1	Joint, Gris(e)	
<b>DETAIL DES RESULTATS :</b>		
<b>Référence Couche</b>	<b>PV analyse Amiante</b>	<b>Conclusion amiante</b>
C1		Fibres d'amiante non détectées

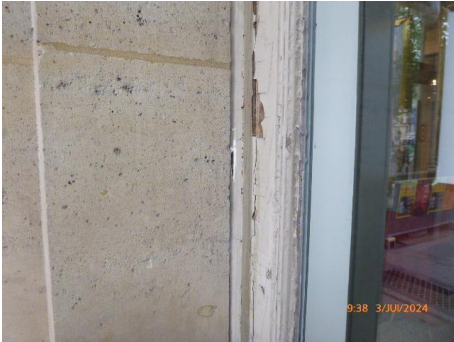
<b>Nom du client</b>	<b>Numéro de dossier</b>	<b>Pièce ou local</b>
COMEDIE FRANCAISE	59167 - COMEDIE FRANCAISE - RENOVATION THERMIQUE	RDC - Façade élévation OUEST RDC
<b>Matériau</b>	<b>Date de prélèvement</b>	<b>Nom de l'opérateur</b>
Joint blanc souple	15/07/2024	COCU Jean-François
<b>Localisation</b>		
Porte fenêtre P3 entre bâti et embrasure - Façade		
<b>Résultat amiante</b>		
<b>Absence d'amiante</b>		
<b>DESCRIPTION DU PRELEVEMENT :</b>		
<b>Objet</b>	<b>Support</b>	<b>Taille</b>
Joint blanc souple		Non précisée
<b>DETAIL DES COUCHES DU PRELEVEMENT :</b>		
<b>Référence Couche</b>	<b>Description visuelle</b>	
C1	Joint, Blanc(he), Trace(s) de Peinture(s), Matériau hétérogène	
<b>DETAIL DES RESULTATS :</b>		
<b>Référence Couche</b>	<b>PV analyse Amiante</b>	<b>Conclusion amiante</b>
C1		Fibres d'amiante non détectées

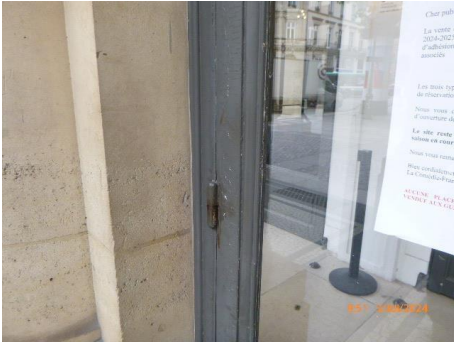
<b>Nom du client</b>	<b>Numéro de dossier</b>	<b>Pièce ou local</b>
COMEDIE FRANCAISE	59167 - COMEDIE FRANCAISE - RENOVATION THERMIQUE	RDC - Façade élévation SUD RDC
<b>Matériau</b>	<b>Date de prélèvement</b>	<b>Nom de l'opérateur</b>
Joint souple transparent	15/07/2024	COCU Jean-François
<b>Localisation</b>		
Porte fenêtre P1 - Façade		
<b>Résultat amiante</b>		
<b>Absence d'amiante</b>		
<b>DESCRIPTION DU PRELEVEMENT :</b>		
<b>Objet</b>	<b>Support</b>	<b>Taille</b>
Joint souple transparent		Non précisée
<b>DETAIL DES COUCHES DU PRELEVEMENT :</b>		
<b>Référence Couche</b>	<b>Description visuelle</b>	
C1	Joint, Translucide, Trace(s) de Bois	
<b>DETAIL DES RESULTATS :</b>		
<b>Référence Couche</b>	<b>PV analyse Amiante</b>	<b>Conclusion amiante</b>
C1		Fibres d'amiante non détectées

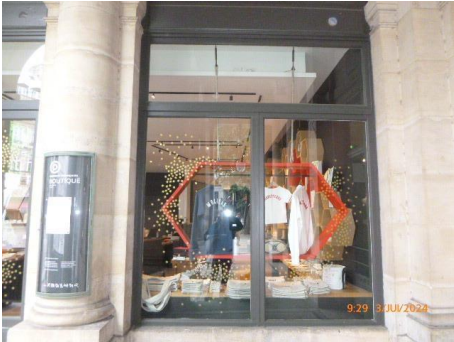
<b>Nom du client</b>	<b>Numéro de dossier</b>	<b>Pièce ou local</b>
COMEDIE FRANCAISE	59167 - COMEDIE FRANCAISE - RENOVATION THERMIQUE	RDC - Façade élévation SUD RDC
<b>Matériau</b>	<b>Date de prélèvement</b>	<b>Nom de l'opérateur</b>
Joint blanc	15/07/2024	COCU Jean-François
<b>Localisation</b>		
Fenêtre fixe P4 entre bâti et embrasure - Façade		
<b>Résultat amiante</b>		
<b>Absence d'amiante</b>		
<b>DESCRIPTION DU PRELEVEMENT :</b>		
<b>Objet</b>	<b>Support</b>	<b>Taille</b>
Joint blanc		Non précisée
<b>DETAIL DES COUCHES DU PRELEVEMENT :</b>		
<b>Référence Couche</b>	<b>Description visuelle</b>	
C1	Joint, Blanc(he), Trace(s) de Peinture(s)	
<b>DETAIL DES RESULTATS :</b>		
<b>Référence Couche</b>	<b>PV analyse Amiante</b>	<b>Conclusion amiante</b>
C1		Fibres d'amiante non détectées

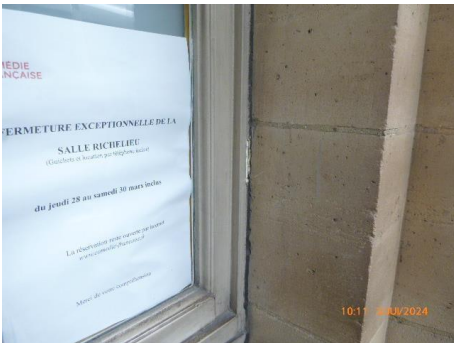
Nom du client	Numéro de dossier	Pièce ou local
COMEDIE FRANCAISE	59167 - COMEDIE FRANCAISE - RENOVATION THERMIQUE	RDC - Façade élévation OUEST RDC
Matériau	Date de prélèvement	Nom de l'opérateur
Joint blanc souple	15/07/2024	COCU Jean-François
Localisation		
Fenêtre R2 entre bâti et embrasure - Façade		
Résultat amiante		
Absence d'amiante		
DESCRIPTION DU PRELEVEMENT :		
Objet	Support	Taille
Joint blanc souple		Non précisée
DETAIL DES COUCHES DU PRELEVEMENT :		
Référence Couche	Description visuelle	
C1	Joint, Blanc(he), Trace(s) de Peinture(s)	
DETAIL DES RESULTATS :		
Référence Couche	PV analyse Amiante	Conclusion amiante
C1		Fibres d'amiante non détectées

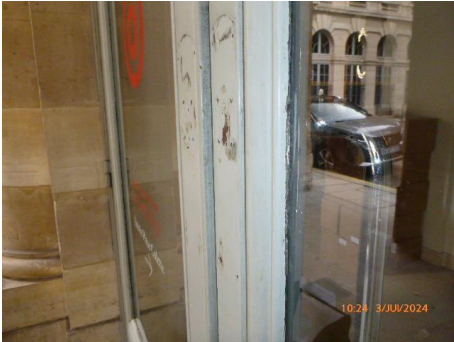
<b>Nom du client</b>	<b>Numéro de dossier</b>	<b>Pièce ou local</b>
COMEDIE FRANCAISE	59167 - COMEDIE FRANCAISE - RENOVATION THERMIQUE	RDC - Façade élévation NORD RDC
<b>Matériau</b>	<b>Date de prélèvement</b>	<b>Nom de l'opérateur</b>
Joint cassant beige	15/07/2024	COCU Jean-François
<b>Localisation</b>		
Porte fenêtre P2 sur ouvrant - Façade		
<b>Résultat amiante</b>		
<b>Absence d'amiante</b>		
<b>DESCRIPTION DU PRELEVEMENT :</b>		
<b>Objet</b>	<b>Support</b>	<b>Taille</b>
Joint cassant beige		Non précisée
<b>DETAIL DES COUCHES DU PRELEVEMENT :</b>		
<b>Référence Couche</b>	<b>Description visuelle</b>	
C1	Mastic, Trace(s) de Peinture(s), Trace(s) de Bois	
<b>DETAIL DES RESULTATS :</b>		
<b>Référence Couche</b>	<b>PV analyse Amiante</b>	<b>Conclusion amiante</b>
C1		Fibres d'amiante non détectées

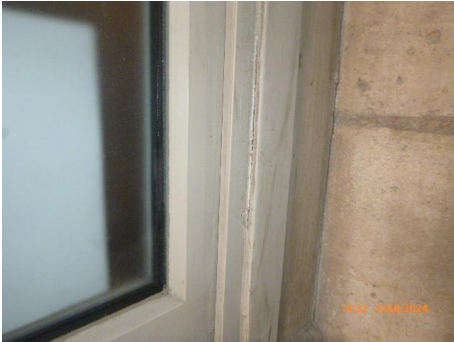
Nom du client	Numéro de dossier	Pièce ou local
COMEDIE FRANCAISE	59167 - COMEDIE FRANCAISE - RENOVATION THERMIQUE	RDC - Façade élévation EST RDC
Matériau	Date de prélèvement	Nom de l'opérateur
Joint souple	15/07/2024	COCU Jean-François
Localisation		
Fenêtre R1 entre bâti et alu - Façade		
Résultat amiante		
Absence d'amiante		
DESCRIPTION DU PRELEVEMENT :		
Objet	Support	Taille
Joint souple		Non précisée
DETAIL DES COUCHES DU PRELEVEMENT :		
Référence Couche	Description visuelle	
C1	Joint, Blanc(he), Trace(s) de Peinture(s)	
DETAIL DES RESULTATS :		
Référence Couche	PV analyse Amiante	Conclusion amiante
C1		Fibres d'amiante non détectées

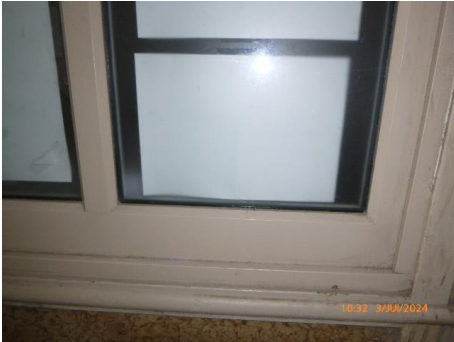
<b>Nom du client</b>	<b>Numéro de dossier</b>	<b>Pièce ou local</b>
COMEDIE FRANCAISE	59167 - COMEDIE FRANCAISE - RENOVATION THERMIQUE	RDC - Façade élévation EST RDC
<b>Matériau</b>	<b>Date de prélèvement</b>	<b>Nom de l'opérateur</b>
Joint souple	15/07/2024	COCU Jean-François
<b>Localisation</b>		
Fenêtre R1 sur ouvrant - Façade		
<b>Résultat amiante</b>		
Absence d'amiante		
<b>DESCRIPTION DU PRELEVEMENT :</b>		
<b>Objet</b>	<b>Support</b>	<b>Taille</b>
Joint souple		Non précisée
<b>DETAIL DES COUCHES DU PRELEVEMENT :</b>		
<b>Référence Couche</b>	<b>Description visuelle</b>	
C1	Joint, Translucide, Bois	
<b>DETAIL DES RESULTATS :</b>		
<b>Référence Couche</b>	<b>PV analyse Amiante</b>	<b>Conclusion amiante</b>
C1		Fibres d'amiante non détectées

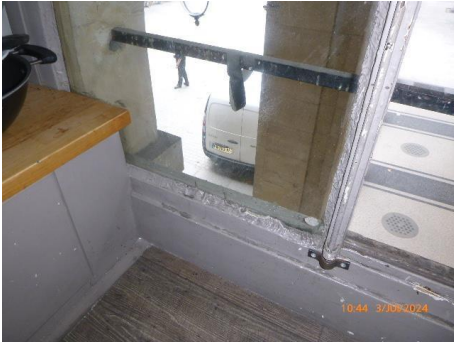
<b>Nom du client</b>	<b>Numéro de dossier</b>	<b>Pièce ou local</b>
COMEDIE FRANCAISE	59167 - COMEDIE FRANCAISE - RENOVATION THERMIQUE	RDC/1er - Façade élévation SUD entresol
<b>Matériau</b>	<b>Date de prélèvement</b>	<b>Nom de l'opérateur</b>
Joint mou intérieur+peinture	15/07/2024	COCU Jean-François
<b>Localisation</b>		
Demi lune E2 - Façade		
<b>Résultat amiante</b>		
Absence d'amiante		
<b>DESCRIPTION DU PRELEVEMENT :</b>		
<b>Objet</b>	<b>Support</b>	<b>Taille</b>
Joint mou intérieur+peinture		Non précisée
<b>DETAIL DES COUCHES DU PRELEVEMENT :</b>		
<b>Référence Couche</b>	<b>Description visuelle</b>	
C1	Mastic, Peinture	
C2	Peinture, Mastic	
<b>DETAIL DES RESULTATS :</b>		
<b>Référence Couche</b>	<b>PV analyse Amiante</b>	<b>Conclusion amiante</b>
C1		Fibres d'amiante non détectées
C2		Fibres d'amiante non détectées

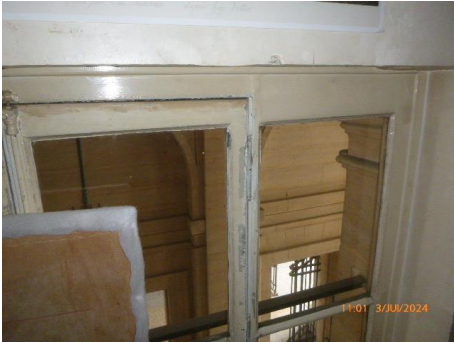
<b>Nom du client</b>	<b>Numéro de dossier</b>	<b>Pièce ou local</b>
COMEDIE FRANCAISE	59167 - COMEDIE FRANCAISE - RENOVATION THERMIQUE	RDC/1er - Façade élévation EST entresol
<b>Matériau</b>	<b>Date de prélèvement</b>	<b>Nom de l'opérateur</b>
Joint mou gris	15/07/2024	COCU Jean-François
<b>Localisation</b>		
Fenêtre E3 sur ouvrant - Façade		
<b>Résultat amiante</b>		
<b>Absence d'amiante</b>		
<b>DESCRIPTION DU PRELEVEMENT :</b>		
<b>Objet</b>	<b>Support</b>	<b>Taille</b>
Joint mou gris		Non précisée
<b>DETAIL DES COUCHES DU PRELEVEMENT :</b>		
<b>Référence Couche</b>	<b>Description visuelle</b>	
C1	Mastic, Peinture	
C2	Peinture, Mastic	
<b>DETAIL DES RESULTATS :</b>		
<b>Référence Couche</b>	<b>PV analyse Amiante</b>	<b>Conclusion amiante</b>
C1		Fibres d'amiante non détectées
C2		Fibres d'amiante non détectées

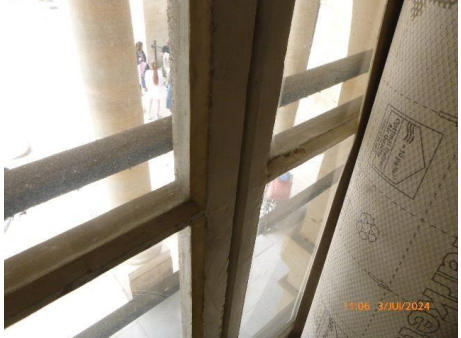
<b>Nom du client</b>	<b>Numéro de dossier</b>	<b>Pièce ou local</b>
COMEDIE FRANCAISE	59167 - COMEDIE FRANCAISE - RENOVATION THERMIQUE	RDC/1er - Façade élévation EST entresol
<b>Matériau</b>	<b>Date de prélèvement</b>	<b>Nom de l'opérateur</b>
Joint mou beige	15/07/2024	COCU Jean-François
<b>Localisation</b>		
Fenêtre E4 sur ouvrant - Façade		
<b>Résultat amiante</b>		
<b>Absence d'amiante</b>		
<b>DESCRIPTION DU PRELEVEMENT :</b>		
<b>Objet</b>	<b>Support</b>	<b>Taille</b>
Joint mou beige		Non précisée
<b>DETAIL DES COUCHES DU PRELEVEMENT :</b>		
<b>Référence Couche</b>	<b>Description visuelle</b>	
C1	Mastic, Trace(s) de Peinture(s)	
<b>DETAIL DES RESULTATS :</b>		
<b>Référence Couche</b>	<b>PV analyse Amiante</b>	<b>Conclusion amiante</b>
C1		Fibres d'amiante non détectées

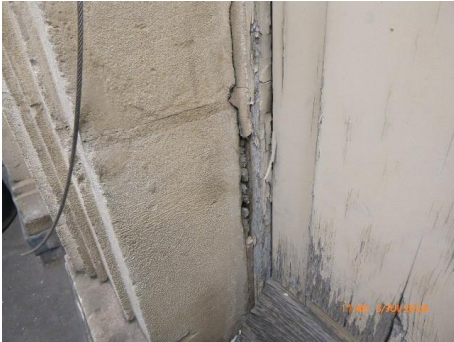
<b>Nom du client</b>	<b>Numéro de dossier</b>	<b>Pièce ou local</b>
COMEDIE FRANCAISE	59167 - COMEDIE FRANCAISE - RENOVATION THERMIQUE	2ème/3ème - Façade élévation SUD R+2/3
<b>Matériau</b>	<b>Date de prélèvement</b>	<b>Nom de l'opérateur</b>
Joint ciment	15/07/2024	COCU Jean-François
<b>Localisation</b>		
Porte fenêtre C1 entre bâti et fenêtre - Façade		
<b>Résultat amiante</b>		
<b>Absence d'amiante</b>		
<b>DESCRIPTION DU PRELEVEMENT :</b>		
<b>Objet</b>	<b>Support</b>	<b>Taille</b>
Joint ciment		Non précisée
<b>DETAIL DES COUCHES DU PRELEVEMENT :</b>		
<b>Référence Couche</b>	<b>Description visuelle</b>	
C1	Joint dur	
<b>DETAIL DES RESULTATS :</b>		
<b>Référence Couche</b>	<b>PV analyse Amiante</b>	<b>Conclusion amiante</b>
C1		Fibres d'amiante non détectées

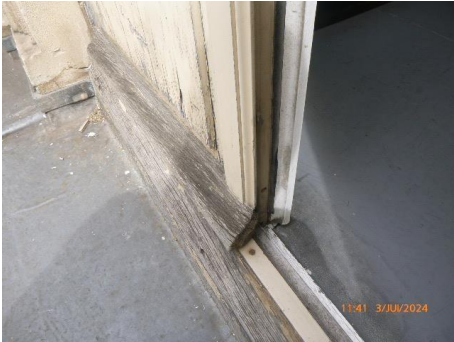
<b>Nom du client</b>	<b>Numéro de dossier</b>	<b>Pièce ou local</b>
COMEDIE FRANCAISE	59167 - COMEDIE FRANCAISE - RENOVATION THERMIQUE	2ème/3ème - Façade élévation SUD R+2/3
<b>Matériau</b>	<b>Date de prélèvement</b>	<b>Nom de l'opérateur</b>
Joint d'étanchéité noir souple	15/07/2024	COCU Jean-François
<b>Localisation</b>		
Porte fenêtre C1 - Façade		
<b>Résultat amiante</b>		
<b>Absence d'amiante</b>		
<b>DESCRIPTION DU PRELEVEMENT :</b>		
<b>Objet</b>	<b>Support</b>	<b>Taille</b>
Joint d'étanchéité noir souple		Non précisée
<b>DETAIL DES COUCHES DU PRELEVEMENT :</b>		
<b>Référence Couche</b>	<b>Description visuelle</b>	
C1	Joint, Noir(e)	
<b>DETAIL DES RESULTATS :</b>		
<b>Référence Couche</b>	<b>PV analyse Amiante</b>	<b>Conclusion amiante</b>
C1		Fibres d'amiante non détectées

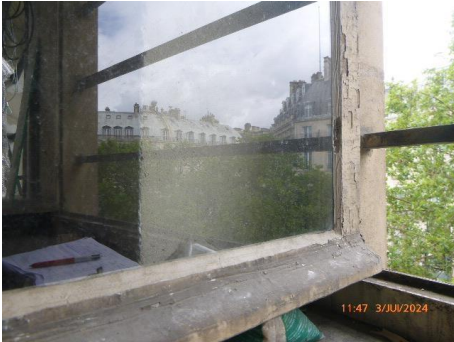
<b>Nom du client</b>	<b>Numéro de dossier</b>	<b>Pièce ou local</b>
COMEDIE FRANCAISE	59167 - COMEDIE FRANCAISE - RENOVATION THERMIQUE	4ème - Façade élévation SUD R+4
<b>Matériau</b>	<b>Date de prélèvement</b>	<b>Nom de l'opérateur</b>
Joint mou de réparation	15/07/2024	COCU Jean-François
<b>Localisation</b>		
Fenêtre D4 - Façade		
<b>Résultat amiante</b>		
<b>Absence d'amiante</b>		
<b>DESCRIPTION DU PRELEVEMENT :</b>		
<b>Objet</b>	<b>Support</b>	<b>Taille</b>
Joint mou de réparation		Non précisée
<b>DETAIL DES COUCHES DU PRELEVEMENT :</b>		
<b>Référence Couche</b>	<b>Description visuelle</b>	
C1	Mastic	
<b>DETAIL DES RESULTATS :</b>		
<b>Référence Couche</b>	<b>PV analyse Amiante</b>	<b>Conclusion amiante</b>
C1		Fibres d'amiante non détectées

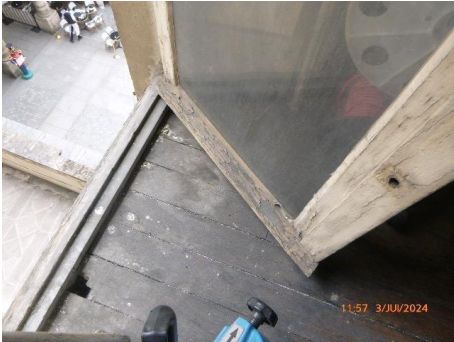
<b>Nom du client</b>	<b>Numéro de dossier</b>	<b>Pièce ou local</b>
COMEDIE FRANCAISE	59167 - COMEDIE FRANCAISE - RENOVATION THERMIQUE	4ème - Façade élévation EST R+4
<b>Matériau</b>	<b>Date de prélèvement</b>	<b>Nom de l'opérateur</b>
Joint dur cassant	15/07/2024	COCU Jean-François
<b>Localisation</b>		
Fenêtre D4 sur ouvrant - Façade		
<b>Résultat amiante</b>		
Absence d'amiante		
<b>DESCRIPTION DU PRELEVEMENT :</b>		
<b>Objet</b>	<b>Support</b>	<b>Taille</b>
Joint dur cassant		Non précisée
<b>DETAIL DES COUCHES DU PRELEVEMENT :</b>		
<b>Référence Couche</b>	<b>Description visuelle</b>	
C1	Mastic	
<b>DETAIL DES RESULTATS :</b>		
<b>Référence Couche</b>	<b>PV analyse Amiante</b>	<b>Conclusion amiante</b>
C1		Fibres d'amiante non détectées

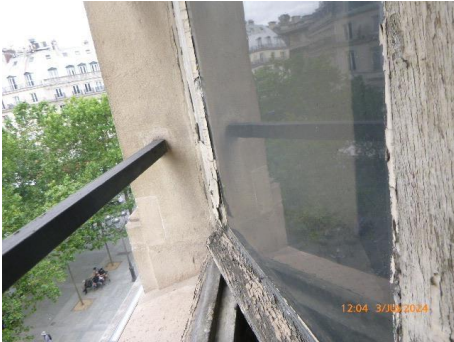
<b>Nom du client</b>	<b>Numéro de dossier</b>	<b>Pièce ou local</b>
COMEDIE FRANCAISE	59167 - COMEDIE FRANCAISE - RENOVATION THERMIQUE	5ème - Façade élévation SUD R+5
<b>Matériau</b>	<b>Date de prélèvement</b>	<b>Nom de l'opérateur</b>
Joint cassant extérieur	15/07/2024	COCU Jean-François
<b>Localisation</b>		
Fenêtre D5 - Façade		
<b>Résultat amiante</b>		
<b>Absence d'amiante</b>		
<b>DESCRIPTION DU PRELEVEMENT :</b>		
<b>Objet</b>	<b>Support</b>	<b>Taille</b>
Joint cassant extérieur		Non précisée
<b>DETAIL DES COUCHES DU PRELEVEMENT :</b>		
<b>Référence Couche</b>	<b>Description visuelle</b>	
C1	Mastic, Peinture	
C2	Peinture, Mastic	
<b>DETAIL DES RESULTATS :</b>		
<b>Référence Couche</b>	<b>PV analyse Amiante</b>	<b>Conclusion amiante</b>
C1		Fibres d'amiante non détectées
C2		Fibres d'amiante non détectées

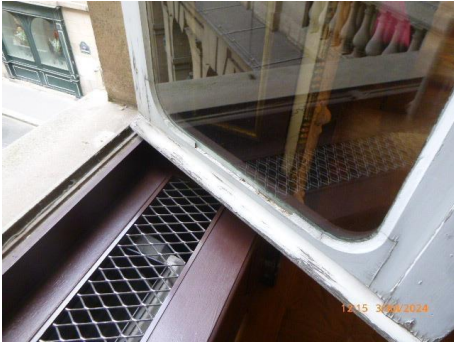
<b>Nom du client</b>	<b>Numéro de dossier</b>	<b>Pièce ou local</b>
COMEDIE FRANCAISE	59167 - COMEDIE FRANCAISE - RENOVATION THERMIQUE	2ème/3ème - Façade élévation OUEST R+2/3
<b>Matériau</b>	<b>Date de prélèvement</b>	<b>Nom de l'opérateur</b>
Joint extérieur dur cassant	15/07/2024	COCU Jean-François
<b>Localisation</b>		
Fenêtre M5 - Façade		
<b>Résultat amiante</b>		
<b>Absence d'amiante</b>		
<b>DESCRIPTION DU PRELEVEMENT :</b>		
<b>Objet</b>	<b>Support</b>	<b>Taille</b>
Joint extérieur dur cassant		Non précisée
<b>DETAIL DES COUCHES DU PRELEVEMENT :</b>		
<b>Référence Couche</b>	<b>Description visuelle</b>	
C1	Mastic, Peinture	
C2	Peinture, Mastic	
<b>DETAIL DES RESULTATS :</b>		
<b>Référence Couche</b>	<b>PV analyse Amiante</b>	<b>Conclusion amiante</b>
C1		Fibres d'amiante non détectées
C2		Fibres d'amiante non détectées

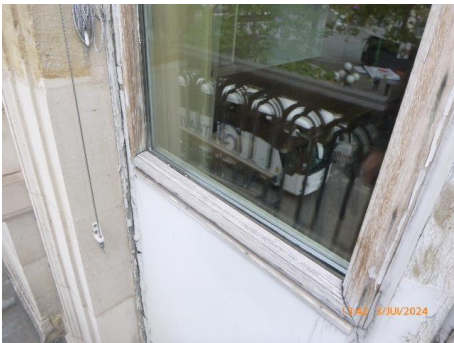
<b>Nom du client</b>	<b>Numéro de dossier</b>	<b>Pièce ou local</b>
COMEDIE FRANCAISE	59167 - COMEDIE FRANCAISE - RENOVATION THERMIQUE	2ème/3ème - Façade élévation OUEST R+2/3
<b>Matériau</b>	<b>Date de prélèvement</b>	<b>Nom de l'opérateur</b>
Joint souple	15/07/2024	COCU Jean-François
<b>Localisation</b>		
Porte fenêtre A2 sur ouvrant - Façade		
<b>Résultat amiante</b>		
<b>Absence d'amiante</b>		
<b>DESCRIPTION DU PRELEVEMENT :</b>		
<b>Objet</b>	<b>Support</b>	<b>Taille</b>
Joint souple		Non précisée
<b>DETAIL DES COUCHES DU PRELEVEMENT :</b>		
<b>Référence Couche</b>	<b>Description visuelle</b>	
C1	Joint, Blanc(he)	
<b>DETAIL DES RESULTATS :</b>		
<b>Référence Couche</b>	<b>PV analyse Amiante</b>	<b>Conclusion amiante</b>
C1		Fibres d'amiante non détectées

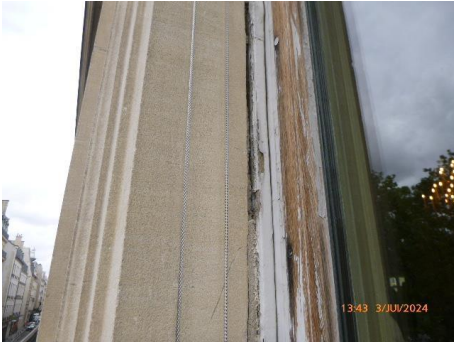
<b>Nom du client</b>	<b>Numéro de dossier</b>	<b>Pièce ou local</b>
COMEDIE FRANCAISE	59167 - COMEDIE FRANCAISE - RENOVATION THERMIQUE	2ème/3ème - Façade élévation OUEST R+2/3
<b>Matériau</b>	<b>Date de prélèvement</b>	<b>Nom de l'opérateur</b>
Joint ciment	15/07/2024	COCU Jean-François
<b>Localisation</b>		
Porte fenêtrée A2 entre bâti et ouvrant - Façade		
<b>Résultat amiante</b>		
<b>Absence d'amiante</b>		
<b>DESCRIPTION DU PRELEVEMENT :</b>		
<b>Objet</b>	<b>Support</b>	<b>Taille</b>
Joint ciment		Non précisée
<b>DETAIL DES COUCHES DU PRELEVEMENT :</b>		
<b>Référence Couche</b>	<b>Description visuelle</b>	
C1	Joint dur	
<b>DETAIL DES RESULTATS :</b>		
<b>Référence Couche</b>	<b>PV analyse Amiante</b>	<b>Conclusion amiante</b>
C1		Fibres d'amiante non détectées

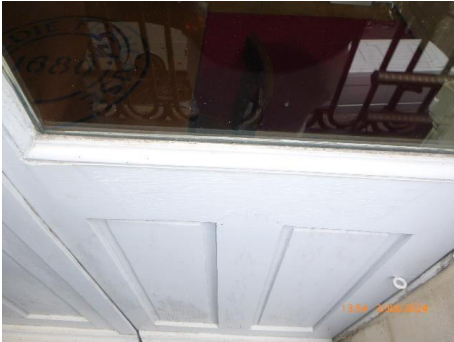
<b>Nom du client</b>	<b>Numéro de dossier</b>	<b>Pièce ou local</b>
COMEDIE FRANCAISE	59167 - COMEDIE FRANCAISE - RENOVATION THERMIQUE	2ème/3ème - Façade élévation OUEST R+2/3
<b>Matériau</b>	<b>Date de prélèvement</b>	<b>Nom de l'opérateur</b>
Joint extérieur souple	15/07/2024	COCU Jean-François
<b>Localisation</b>		
Porte fenêtrée A1 sur ouvrant - Façade		
<b>Résultat amiante</b>		
<b>Absence d'amiante</b>		
<b>DESCRIPTION DU PRELEVEMENT :</b>		
<b>Objet</b>	<b>Support</b>	<b>Taille</b>
Joint extérieur souple		Non précisée
<b>DETAIL DES COUCHES DU PRELEVEMENT :</b>		
<b>Référence Couche</b>	<b>Description visuelle</b>	
C1	Joint, Blanc(he)	
<b>DETAIL DES RESULTATS :</b>		
<b>Référence Couche</b>	<b>PV analyse Amiante</b>	<b>Conclusion amiante</b>
C1		Fibres d'amiante non détectées

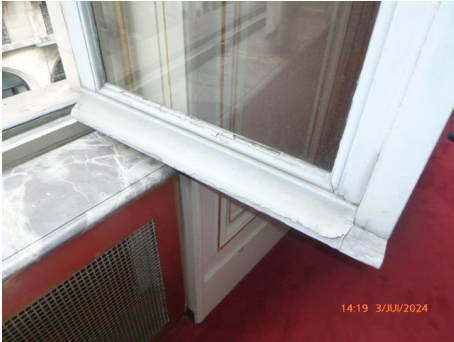
<b>Nom du client</b>	<b>Numéro de dossier</b>	<b>Pièce ou local</b>
COMEDIE FRANCAISE	59167 - COMEDIE FRANCAISE - RENOVATION THERMIQUE	2ème/3ème - Façade élévation NORD R+2/3
<b>Matériau</b>	<b>Date de prélèvement</b>	<b>Nom de l'opérateur</b>
Joint extérieur dur cassant	15/07/2024	COCU Jean-François
<b>Localisation</b>		
Fenêtre B1 - Façade		
<b>Résultat amiante</b>		
Absence d'amiante		
<b>DESCRIPTION DU PRELEVEMENT :</b>		
<b>Objet</b>	<b>Support</b>	<b>Taille</b>
Joint extérieur dur cassant		Non précisée
<b>DETAIL DES COUCHES DU PRELEVEMENT :</b>		
<b>Référence Couche</b>	<b>Description visuelle</b>	
C1	Mastic, Peinture	
C2	Peinture, Mastic	
<b>DETAIL DES RESULTATS :</b>		
<b>Référence Couche</b>	<b>PV analyse Amiante</b>	<b>Conclusion amiante</b>
C1		Fibres d'amiante non détectées
C2		Fibres d'amiante non détectées

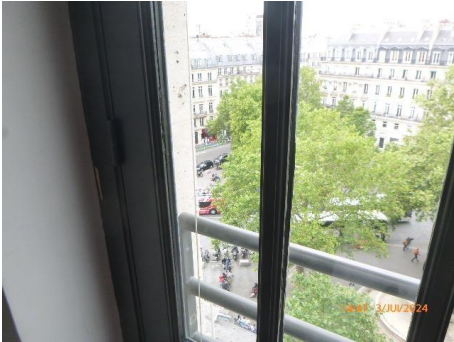
<b>Nom du client</b>	<b>Numéro de dossier</b>	<b>Pièce ou local</b>
COMEDIE FRANCAISE	59167 - COMEDIE FRANCAISE - RENOVATION THERMIQUE	8ème - Façade élévation OUEST R+8
<b>Matériau</b>	<b>Date de prélèvement</b>	<b>Nom de l'opérateur</b>
Joint intérieur souple	15/07/2024	COCU Jean-François
<b>Localisation</b>		
Fenêtre Q - Façade		
<b>Résultat amiante</b>		
<b>Absence d'amiante</b>		
<b>DESCRIPTION DU PRELEVEMENT :</b>		
<b>Objet</b>	<b>Support</b>	<b>Taille</b>
Joint intérieur souple		Non précisée
<b>DETAIL DES COUCHES DU PRELEVEMENT :</b>		
<b>Référence Couche</b>	<b>Description visuelle</b>	
C1	Joint, Mousse	
<b>DETAIL DES RESULTATS :</b>		
<b>Référence Couche</b>	<b>PV analyse Amiante</b>	<b>Conclusion amiante</b>
C1		Fibres d'amiante non détectées

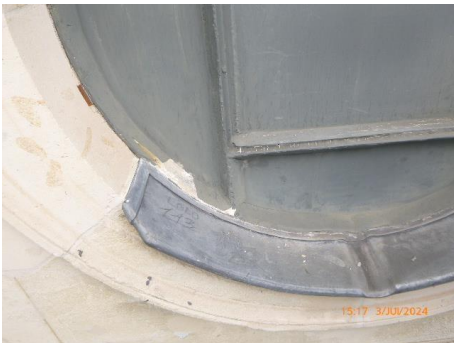
<b>Nom du client</b>	<b>Numéro de dossier</b>	<b>Pièce ou local</b>
COMEDIE FRANCAISE	59167 - COMEDIE FRANCAISE - RENOVATION THERMIQUE	8ème - Façade élévation SUD R+8
<b>Matériau</b>	<b>Date de prélèvement</b>	<b>Nom de l'opérateur</b>
Joint extérieur mou beige	15/07/2024	COCU Jean-François
<b>Localisation</b>		
Oeil de boeuf O - Façade		
<b>Résultat amiante</b>		
<b>Absence d'amiante</b>		
<b>DESCRIPTION DU PRELEVEMENT :</b>		
<b>Objet</b>	<b>Support</b>	<b>Taille</b>
Joint extérieur mou beige		Non précisée
<b>DETAIL DES COUCHES DU PRELEVEMENT :</b>		
<b>Référence Couche</b>	<b>Description visuelle</b>	
C1	Mastic, Peinture	
C2	Peinture, Mastic	
<b>DETAIL DES RESULTATS :</b>		
<b>Référence Couche</b>	<b>PV analyse Amiante</b>	<b>Conclusion amiante</b>
C1		Fibres d'amiante non détectées
C2		Fibres d'amiante non détectées

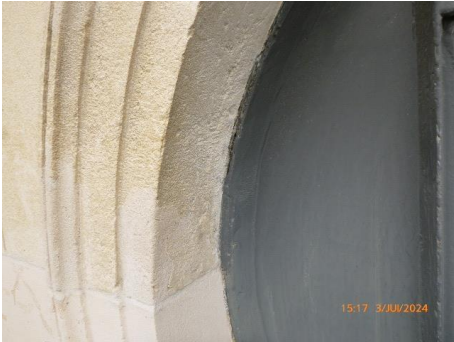
<b>Nom du client</b>	<b>Numéro de dossier</b>	<b>Pièce ou local</b>
COMEDIE FRANCAISE	59167 - COMEDIE FRANCAISE - RENOVATION THERMIQUE	8ème - Façade élévation SUD R+8
<b>Matériau</b>	<b>Date de prélèvement</b>	<b>Nom de l'opérateur</b>
Joint souple	15/07/2024	COCU Jean-François
<b>Localisation</b>		
Oeil de boeuf O entre bâti et embrasure - Façade		
<b>Résultat amiante</b>		
<b>Absence d'amiante</b>		
<b>DESCRIPTION DU PRELEVEMENT :</b>		
<b>Objet</b>	<b>Support</b>	<b>Taille</b>
Joint souple		Non précisée
<b>DETAIL DES COUCHES DU PRELEVEMENT :</b>		
<b>Référence Couche</b>	<b>Description visuelle</b>	
C1	Joint, Translucide, Trace(s) de Peinture(s)	
<b>DETAIL DES RESULTATS :</b>		
<b>Référence Couche</b>	<b>PV analyse Amiante</b>	<b>Conclusion amiante</b>
C1		Fibres d'amiante non détectées

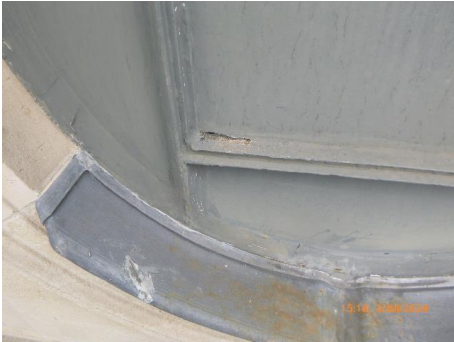
<b>Nom du client</b>	<b>Numéro de dossier</b>	<b>Pièce ou local</b>
COMEDIE FRANCAISE	59167 - COMEDIE FRANCAISE - RENOVATION THERMIQUE	8ème - Façade élévation SUD R+8
<b>Matériau</b>	<b>Date de prélèvement</b>	<b>Nom de l'opérateur</b>
Joint cassant+peinture	15/07/2024	COCU Jean-François
<b>Localisation</b>		
Oeil de boeuf O sur ouvrant - Façade		
<b>Résultat amiante</b>		
Absence d'amiante		
<b>DESCRIPTION DU PRELEVEMENT :</b>		
<b>Objet</b>	<b>Support</b>	<b>Taille</b>
Joint cassant+peinture		Non précisée
<b>DETAIL DES COUCHES DU PRELEVEMENT :</b>		
<b>Référence Couche</b>	<b>Description visuelle</b>	
C1	Mastic, Peinture	
C2	Peinture, Mastic	
<b>DETAIL DES RESULTATS :</b>		
<b>Référence Couche</b>	<b>PV analyse Amiante</b>	<b>Conclusion amiante</b>
C1		Fibres d'amiante non détectées
C2		Fibres d'amiante non détectées

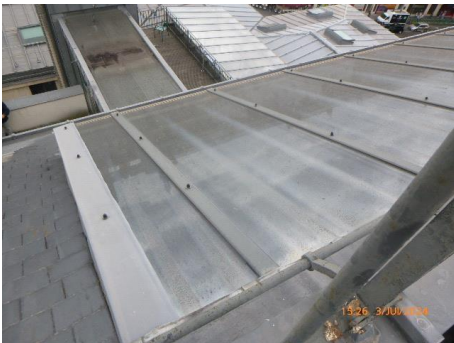
<b>Nom du client</b>	<b>Numéro de dossier</b>	<b>Pièce ou local</b>
COMEDIE FRANCAISE	59167 - COMEDIE FRANCAISE - RENOVATION THERMIQUE	9ème - Façade élévation SUD R+9
<b>Matériau</b>	<b>Date de prélèvement</b>	<b>Nom de l'opérateur</b>
Joint noir souple de vitrage	15/07/2024	COCU Jean-François
<b>Localisation</b>		
Fenêtre de toit T3 - Façade		
<b>Résultat amiante</b>		
<b>Absence d'amiante</b>		
<b>DESCRIPTION DU PRELEVEMENT :</b>		
<b>Objet</b>	<b>Support</b>	<b>Taille</b>
Joint noir souple de vitrage		Non précisée
<b>DETAIL DES COUCHES DU PRELEVEMENT :</b>		
<b>Référence Couche</b>	<b>Description visuelle</b>	
C1	Joint, Noir(e)	
<b>DETAIL DES RESULTATS :</b>		
<b>Référence Couche</b>	<b>PV analyse Amiante</b>	<b>Conclusion amiante</b>
C1		Fibres d'amiante non détectées

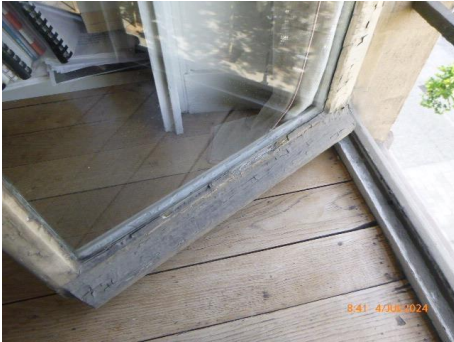
<b>Nom du client</b>	<b>Numéro de dossier</b>	<b>Pièce ou local</b>
COMEDIE FRANCAISE	59167 - COMEDIE FRANCAISE - RENOVATION THERMIQUE	4ème - Façade élévation SUD R+4
<b>Matériau</b>	<b>Date de prélèvement</b>	<b>Nom de l'opérateur</b>
Joint extérieur dur cassant	15/07/2024	COCU Jean-François
<b>Localisation</b>		
Fenêtre D4 - Façade		
<b>Résultat amiante</b>		
Absence d'amiante		
<b>DESCRIPTION DU PRELEVEMENT :</b>		
<b>Objet</b>	<b>Support</b>	<b>Taille</b>
Joint extérieur dur cassant		Non précisée
<b>DETAIL DES COUCHES DU PRELEVEMENT :</b>		
<b>Référence Couche</b>	<b>Description visuelle</b>	
C1	Mastic, Peinture	
C2	Peinture, Mastic	
<b>DETAIL DES RESULTATS :</b>		
<b>Référence Couche</b>	<b>PV analyse Amiante</b>	<b>Conclusion amiante</b>
C1		Fibres d'amiante non détectées
C2		Fibres d'amiante non détectées

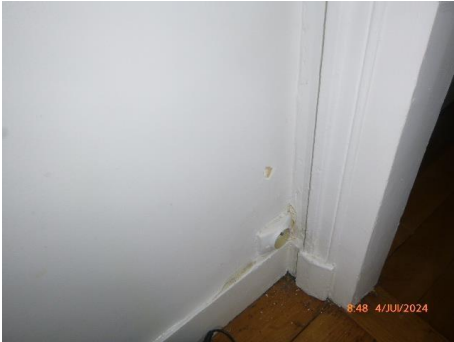
<b>Nom du client</b>	<b>Numéro de dossier</b>	<b>Pièce ou local</b>
COMEDIE FRANCAISE	59167 - COMEDIE FRANCAISE - RENOVATION THERMIQUE	4ème - Façade élévation SUD R+4
<b>Matériau</b>	<b>Date de prélèvement</b>	<b>Nom de l'opérateur</b>
Plâtre+enduit+peinture	15/07/2024	COCU Jean-François
<b>Localisation</b>		
Mur - Façade		
<b>Résultat amiante</b>		
<b>Absence d'amiante</b>		
<b>DESCRIPTION DU PRELEVEMENT :</b>		
<b>Objet</b>	<b>Support</b>	<b>Taille</b>
Plâtre+enduit+peinture		Non précisée
<b>DETAIL DES COUCHES DU PRELEVEMENT :</b>		
<b>Référence Couche</b>	<b>Description visuelle</b>	
C1	Peinture souple, Enduit, Plâtre	
<b>DETAIL DES RESULTATS :</b>		
<b>Référence Couche</b>	<b>PV analyse Amiante</b>	<b>Conclusion amiante</b>
C1		Fibres d'amiante non détectées

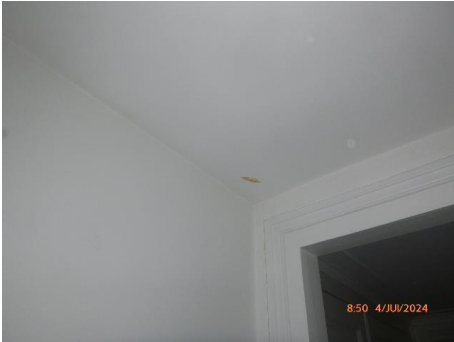
<b>Nom du client</b>	<b>Numéro de dossier</b>	<b>Pièce ou local</b>
COMEDIE FRANCAISE	59167 - COMEDIE FRANCAISE - RENOVATION THERMIQUE	4ème - Façade élévation SUD R+4
<b>Matériau</b>	<b>Date de prélèvement</b>	<b>Nom de l'opérateur</b>
Plâtre+enduit+peinture	03/07/2024	COCU Jean-François
<b>Localisation</b>		
Plafond - Façade		
<b>Résultat amiante</b>		
<b>Absence d'amiante</b>		
<b>DESCRIPTION DU PRELEVEMENT :</b>		
<b>Objet</b>	<b>Support</b>	<b>Taille</b>
Plâtre+enduit+peinture		Non précisée
<b>DETAIL DES COUCHES DU PRELEVEMENT :</b>		
<b>Référence Couche</b>	<b>Description visuelle</b>	
C1	Peinture souple, Enduit, Plâtre	
<b>DETAIL DES RESULTATS :</b>		
<b>Référence Couche</b>	<b>PV analyse Amiante</b>	<b>Conclusion amiante</b>
C1		Fibres d'amiante non détectées

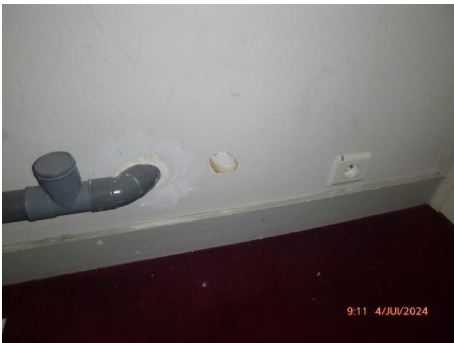
<b>Nom du client</b>	<b>Numéro de dossier</b>	<b>Pièce ou local</b>
COMEDIE FRANCAISE	59167 - COMEDIE FRANCAISE - RENOVATION THERMIQUE	4ème - Circulation loges
<b>Matériau</b>	<b>Date de prélèvement</b>	<b>Nom de l'opérateur</b>
Plâtre+enduit+peinture	03/07/2024	COCU Jean-François
<b>Localisation</b>		
Mur - Circulation loges		
<b>Résultat amiante</b>		
<b>Absence d'amiante</b>		
<b>DESCRIPTION DU PRELEVEMENT :</b>		
<b>Objet</b>	<b>Support</b>	<b>Taille</b>
Plâtre+enduit+peinture		Non précisée
<b>DETAIL DES COUCHES DU PRELEVEMENT :</b>		
<b>Référence Couche</b>	<b>Description visuelle</b>	
C1	Peinture, Enduit, Plâtre	
<b>DETAIL DES RESULTATS :</b>		
<b>Référence Couche</b>	<b>PV analyse Amiante</b>	<b>Conclusion amiante</b>
C1		Fibres d'amiante non détectées

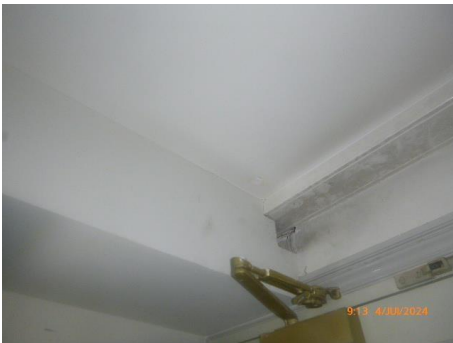
<b>Nom du client</b>	<b>Numéro de dossier</b>	<b>Pièce ou local</b>
COMEDIE FRANCAISE	59167 - COMEDIE FRANCAISE - RENOVATION THERMIQUE	4ème - Circulation loges
<b>Matériau</b>	<b>Date de prélèvement</b>	<b>Nom de l'opérateur</b>
Plâtre+enduit+peinture	03/07/2024	COCU Jean-François
<b>Localisation</b>		
Plafond - Circulation loges		
<b>Résultat amiante</b>		
<b>Absence d'amiante</b>		
<b>DESCRIPTION DU PRELEVEMENT :</b>		
<b>Objet</b>	<b>Support</b>	<b>Taille</b>
Plâtre+enduit+peinture		Non précisée
<b>DETAIL DES COUCHES DU PRELEVEMENT :</b>		
<b>Référence Couche</b>	<b>Description visuelle</b>	
C1	Peinture, Enduit, Plâtre	
<b>DETAIL DES RESULTATS :</b>		
<b>Référence Couche</b>	<b>PV analyse Amiante</b>	<b>Conclusion amiante</b>
C1		Fibres d'amiante non détectées

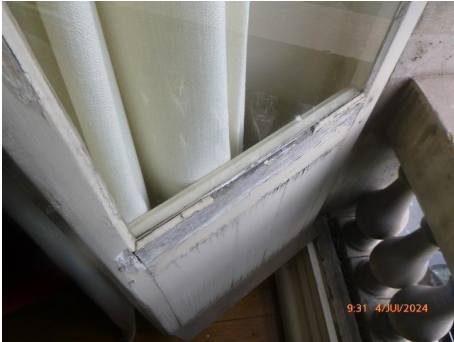
<b>Nom du client</b>	<b>Numéro de dossier</b>	<b>Pièce ou local</b>
COMEDIE FRANCAISE	59167 - COMEDIE FRANCAISE - RENOVATION THERMIQUE	5ème - Façade élévation OUEST R+5
<b>Matériau</b>	<b>Date de prélèvement</b>	<b>Nom de l'opérateur</b>
Joint extérieur dur cassant	03/07/2024	COCU Jean-François
<b>Localisation</b>		
Fenêtre - Façade		
<b>Résultat amiante</b>		
Absence d'amiante		
<b>DESCRIPTION DU PRELEVEMENT :</b>		
<b>Objet</b>	<b>Support</b>	<b>Taille</b>
Joint extérieur dur cassant		Non précisée
<b>DETAIL DES COUCHES DU PRELEVEMENT :</b>		
<b>Référence Couche</b>	<b>Description visuelle</b>	
C1	Mastic, Peinture	
C2	Peinture, Mastic	
<b>DETAIL DES RESULTATS :</b>		
<b>Référence Couche</b>	<b>PV analyse Amiante</b>	<b>Conclusion amiante</b>
C1		Fibres d'amiante non détectées
C2		Fibres d'amiante non détectées

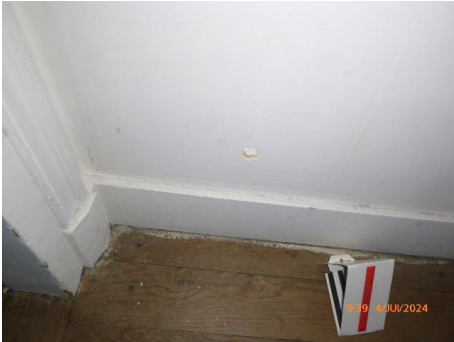
<b>Nom du client</b>	<b>Numéro de dossier</b>	<b>Pièce ou local</b>
COMEDIE FRANCAISE	59167 - COMEDIE FRANCAISE - RENOVATION THERMIQUE	5ème - Loge 503
<b>Matériau</b>	<b>Date de prélèvement</b>	<b>Nom de l'opérateur</b>
Plâtre+enduit+peinture	03/07/2024	COCU Jean-François
<b>Localisation</b>		
Mur - Mur		
<b>Résultat amiante</b>		
<b>Absence d'amiante</b>		
<b>DESCRIPTION DU PRELEVEMENT :</b>		
<b>Objet</b>	<b>Support</b>	<b>Taille</b>
Plâtre+enduit+peinture		Non précisée
<b>DETAIL DES COUCHES DU PRELEVEMENT :</b>		
<b>Référence Couche</b>	<b>Description visuelle</b>	
C1	Peinture, Enduit, Plâtre	
<b>DETAIL DES RESULTATS :</b>		
<b>Référence Couche</b>	<b>PV analyse Amiante</b>	<b>Conclusion amiante</b>
C1		Fibres d'amiante non détectées

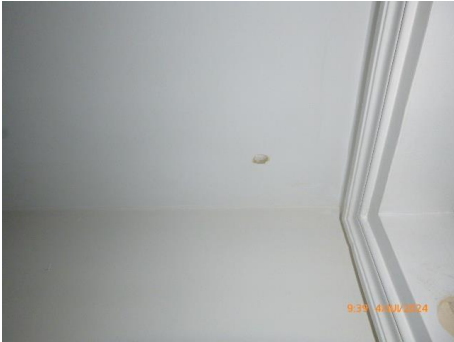
<b>Nom du client</b>	<b>Numéro de dossier</b>	<b>Pièce ou local</b>
COMEDIE FRANCAISE	59167 - COMEDIE FRANCAISE - RENOVATION THERMIQUE	5ème - Loge 503
<b>Matériau</b>	<b>Date de prélèvement</b>	<b>Nom de l'opérateur</b>
Plâtre+enduit+peinture	03/07/2024	COCU Jean-François
<b>Localisation</b>		
Plafond - Plafond		
<b>Résultat amiante</b>		
<b>Absence d'amiante</b>		
<b>DESCRIPTION DU PRELEVEMENT :</b>		
<b>Objet</b>	<b>Support</b>	<b>Taille</b>
Plâtre+enduit+peinture		Non précisée
<b>DETAIL DES COUCHES DU PRELEVEMENT :</b>		
<b>Référence Couche</b>	<b>Description visuelle</b>	
C1	Peinture, Enduit, Plâtre	
<b>DETAIL DES RESULTATS :</b>		
<b>Référence Couche</b>	<b>PV analyse Amiante</b>	<b>Conclusion amiante</b>
C1		Fibres d'amiante non détectées

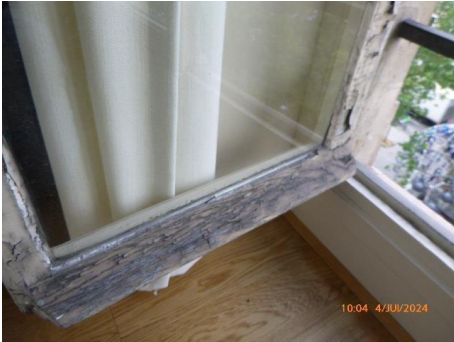
<b>Nom du client</b>	<b>Numéro de dossier</b>	<b>Pièce ou local</b>
COMEDIE FRANCAISE	59167 - COMEDIE FRANCAISE - RENOVATION THERMIQUE	5ème - Façade élévation SUD R+5
<b>Matériau</b>	<b>Date de prélèvement</b>	<b>Nom de l'opérateur</b>
Joint extérieur dur cassant (équivalence ech P037)	03/07/2024	COCU Jean-François
<b>Localisation</b>		
Fenêtre D5 - Façade		
<b>Résultat amiante</b>		
Absence d'amiante		
<b>DESCRIPTION DU PRELEVEMENT :</b>		
<b>Objet</b>	<b>Support</b>	<b>Taille</b>
Joint extérieur dur cassant		Non précisée
<b>DETAIL DES COUCHES DU PRELEVEMENT :</b>		
<b>Référence Couche</b>	<b>Description visuelle</b>	
C1	Mastic, Peinture	
C2	Peinture, Mastic	
<b>DETAIL DES RESULTATS :</b>		
<b>Référence Couche</b>	<b>PV analyse Amiante</b>	<b>Conclusion amiante</b>
C1		Fibres d'amiante non détectées
C2		Fibres d'amiante non détectées

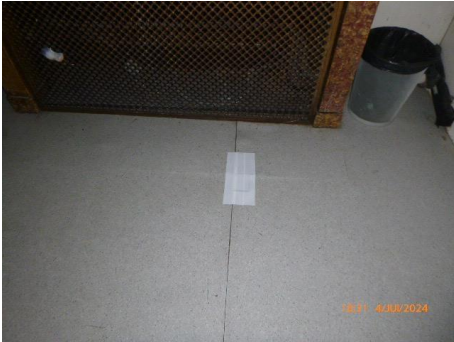
Nom du client	Numéro de dossier	Pièce ou local
COMEDIE FRANCAISE	59167 - COMEDIE FRANCAISE - RENOVATION THERMIQUE	2ème - Loge Rachel
Matériau	Date de prélèvement	Nom de l'opérateur
Revêtement plastifié+colle+isorel	03/07/2024	COCU Jean-François
Localisation		
Sol - Sur parquet bois		
Résultat amiante		
Absence d'amiante		
DESCRIPTION DU PRELEVEMENT :		
Objet	Support	Taille
Revêtement plastifié+colle+isorel		Non précisée
DETAIL DES COUCHES DU PRELEVEMENT :		
Référence Couche	Description visuelle	
C1	Plaque semi dure	
C2	Plaque semi rigide, Gris(e), Colle jaune	
DETAIL DES RESULTATS :		
Référence Couche	PV analyse Amiante	Conclusion amiante
C1		Fibres d'amiante non détectées
C2		Fibres d'amiante non détectées

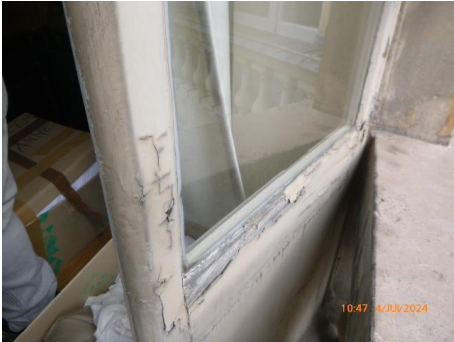
<b>Nom du client</b>	<b>Numéro de dossier</b>	<b>Pièce ou local</b>
COMEDIE FRANCAISE	59167 - COMEDIE FRANCAISE - RENOVATION THERMIQUE	5ème - Façade élévation EST R+5
<b>Matériau</b>	<b>Date de prélèvement</b>	<b>Nom de l'opérateur</b>
Joint extérieur dur cassant	03/07/2024	COCU Jean-François
<b>Localisation</b>		
Fenêtre D5 - Façade		
<b>Résultat amiante</b>		
<b>Absence d'amiante</b>		
<b>DESCRIPTION DU PRELEVEMENT :</b>		
<b>Objet</b>	<b>Support</b>	<b>Taille</b>
Joint extérieur dur cassant		Non précisée
<b>DETAIL DES COUCHES DU PRELEVEMENT :</b>		
<b>Référence Couche</b>	<b>Description visuelle</b>	
C1	Mastic, Peinture	
C2	Peinture, Mastic	
<b>DETAIL DES RESULTATS :</b>		
<b>Référence Couche</b>	<b>PV analyse Amiante</b>	<b>Conclusion amiante</b>
C1		Fibres d'amiante non détectées
C2		Fibres d'amiante non détectées

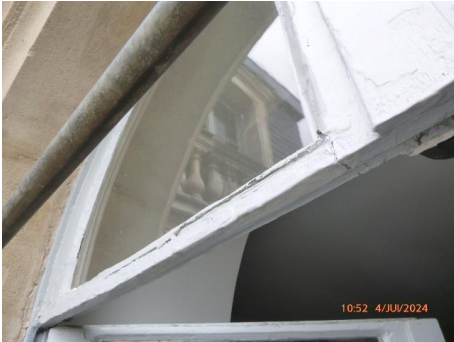
<b>Nom du client</b>	<b>Numéro de dossier</b>	<b>Pièce ou local</b>
COMEDIE FRANCAISE	59167 - COMEDIE FRANCAISE - RENOVATION THERMIQUE	5ème - Façade élévation SUD R+5
<b>Matériau</b>	<b>Date de prélèvement</b>	<b>Nom de l'opérateur</b>
Joint extérieur dur cassant	03/07/2024	COCU Jean-François
<b>Localisation</b>		
Fenêtre F2 - Façade		
<b>Résultat amiante</b>		
<b>Absence d'amiante</b>		
<b>DESCRIPTION DU PRELEVEMENT :</b>		
<b>Objet</b>	<b>Support</b>	<b>Taille</b>
Joint extérieur dur cassant		Non précisée
<b>DETAIL DES COUCHES DU PRELEVEMENT :</b>		
<b>Référence Couche</b>	<b>Description visuelle</b>	
C1	Mastic, Trace(s) de Peinture(s)	
<b>DETAIL DES RESULTATS :</b>		
<b>Référence Couche</b>	<b>PV analyse Amiante</b>	<b>Conclusion amiante</b>
C1		Fibres d'amiante non détectées

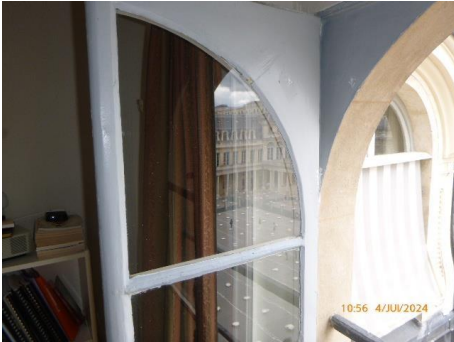
<b>Nom du client</b>	<b>Numéro de dossier</b>	<b>Pièce ou local</b>
COMEDIE FRANCAISE	59167 - COMEDIE FRANCAISE - RENOVATION THERMIQUE	5ème - Façade élévation NORD R+5
<b>Matériau</b>	<b>Date de prélèvement</b>	<b>Nom de l'opérateur</b>
Joint extérieur dur cassant	03/07/2024	COCU Jean-François
<b>Localisation</b>		
Fenêtre F - Façade		
<b>Résultat amiante</b>		
<b>Absence d'amiante</b>		
<b>DESCRIPTION DU PRELEVEMENT :</b>		
<b>Objet</b>	<b>Support</b>	<b>Taille</b>
Joint extérieur dur cassant		Non précisée
<b>DETAIL DES COUCHES DU PRELEVEMENT :</b>		
<b>Référence Couche</b>	<b>Description visuelle</b>	
C1	Mastic, Trace(s) de Peinture(s)	
<b>DETAIL DES RESULTATS :</b>		
<b>Référence Couche</b>	<b>PV analyse Amiante</b>	<b>Conclusion amiante</b>
C1		Fibres d'amiante non détectées

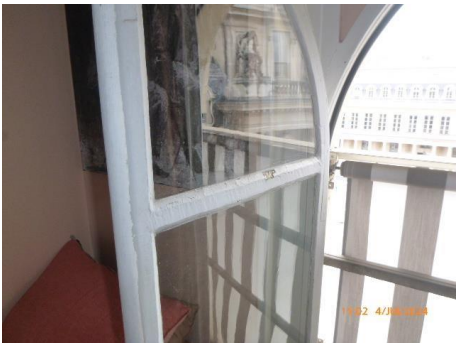
<b>Nom du client</b>	<b>Numéro de dossier</b>	<b>Pièce ou local</b>
COMEDIE FRANCAISE	59167 - COMEDIE FRANCAISE - RENOVATION THERMIQUE	5ème - Façade élévation EST R+5
<b>Matériau</b>	<b>Date de prélèvement</b>	<b>Nom de l'opérateur</b>
Joint extérieur dur cassant	03/07/2024	COCU Jean-François
<b>Localisation</b>		
Fenêtre F - Façade		
<b>Résultat amiante</b>		
<b>Absence d'amiante</b>		
<b>DESCRIPTION DU PRELEVEMENT :</b>		
<b>Objet</b>	<b>Support</b>	<b>Taille</b>
Joint extérieur dur cassant		Non précisée
<b>DETAIL DES COUCHES DU PRELEVEMENT :</b>		
<b>Référence Couche</b>	<b>Description visuelle</b>	
C1	Mastic, Trace(s) de Peinture(s)	
<b>DETAIL DES RESULTATS :</b>		
<b>Référence Couche</b>	<b>PV analyse Amiante</b>	<b>Conclusion amiante</b>
C1		Fibres d'amiante non détectées

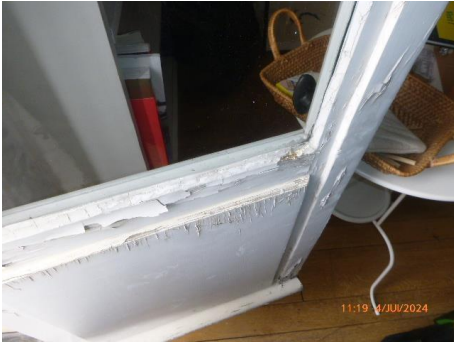
<b>Nom du client</b>	<b>Numéro de dossier</b>	<b>Pièce ou local</b>
COMEDIE FRANCAISE	59167 - COMEDIE FRANCAISE - RENOVATION THERMIQUE	6ème - Façade élévation SUD R+6
<b>Matériau</b>	<b>Date de prélèvement</b>	<b>Nom de l'opérateur</b>
Joint extérieur dur cassant	03/07/2024	COCU Jean-François
<b>Localisation</b>		
Fenêtre D6 - Façade		
<b>Résultat amiante</b>		
<b>Absence d'amiante</b>		
<b>DESCRIPTION DU PRELEVEMENT :</b>		
<b>Objet</b>	<b>Support</b>	<b>Taille</b>
Joint extérieur dur cassant		Non précisée
<b>DETAIL DES COUCHES DU PRELEVEMENT :</b>		
<b>Référence Couche</b>	<b>Description visuelle</b>	
C1	Mastic, Trace(s) de Peinture(s), Trace(s) de Bois	
<b>DETAIL DES RESULTATS :</b>		
<b>Référence Couche</b>	<b>PV analyse Amiante</b>	<b>Conclusion amiante</b>
C1		Fibres d'amiante non détectées

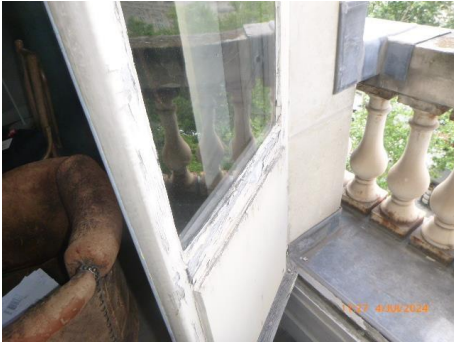
Nom du client	Numéro de dossier	Pièce ou local
COMEDIE FRANCAISE	59167 - COMEDIE FRANCAISE - RENOVATION THERMIQUE	6ème - Façade élévation SUD R+6
Matériau	Date de prélèvement	Nom de l'opérateur
Joint extérieur dur cassant	03/07/2024	COCU Jean-François
Localisation		
Fenêtre D6 - Façade		
Résultat amiante		
Absence d'amiante		
DESCRIPTION DU PRELEVEMENT :		
Objet	Support	Taille
Joint extérieur dur cassant		Non précisée
DETAIL DES COUCHES DU PRELEVEMENT :		
Référence Couche	Description visuelle	
C1	Mastic, Peinture	
C2	Peinture, Mastic	
DETAIL DES RESULTATS :		
Référence Couche	PV analyse Amiante	Conclusion amiante
C1		Fibres d'amiante non détectées
C2		Fibres d'amiante non détectées

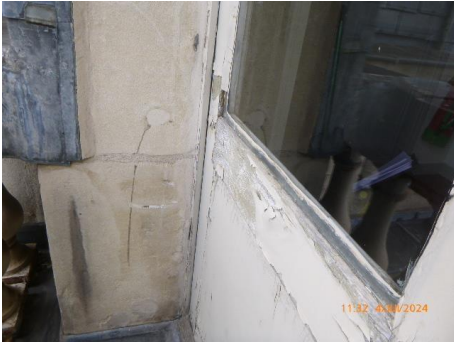
<b>Nom du client</b>	<b>Numéro de dossier</b>	<b>Pièce ou local</b>
COMEDIE FRANCAISE	59167 - COMEDIE FRANCAISE - RENOVATION THERMIQUE	6ème - Façade élévation OUEST R+6
<b>Matériau</b>	<b>Date de prélèvement</b>	<b>Nom de l'opérateur</b>
Joint extérieur dur cassant	03/07/2024	COCU Jean-François
<b>Localisation</b>		
Fenêtre D6 - Façade		
<b>Résultat amiante</b>		
<b>Absence d'amiante</b>		
<b>DESCRIPTION DU PRELEVEMENT :</b>		
<b>Objet</b>	<b>Support</b>	<b>Taille</b>
Joint extérieur dur cassant		Non précisée
<b>DETAIL DES COUCHES DU PRELEVEMENT :</b>		
<b>Référence Couche</b>	<b>Description visuelle</b>	
C1	Mastic, Peinture	
C2	Peinture, Mastic	
<b>DETAIL DES RESULTATS :</b>		
<b>Référence Couche</b>	<b>PV analyse Amiante</b>	<b>Conclusion amiante</b>
C1		Fibres d'amiante non détectées
C2		Fibres d'amiante non détectées

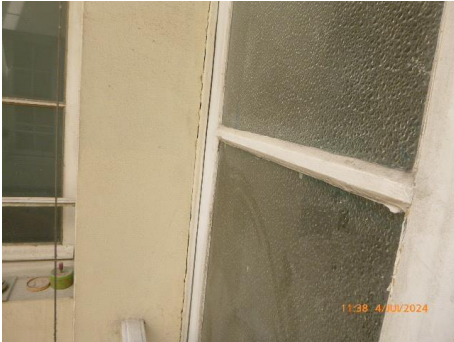
<b>Nom du client</b>	<b>Numéro de dossier</b>	<b>Pièce ou local</b>
COMEDIE FRANCAISE	59167 - COMEDIE FRANCAISE - RENOVATION THERMIQUE	6ème - Cours intérieure NORD R+6
<b>Matériau</b>	<b>Date de prélèvement</b>	<b>Nom de l'opérateur</b>
Joint extérieur dur cassant	03/07/2024	COCU Jean-François
<b>Localisation</b>		
Fenêtre D5 - Façade		
<b>Résultat amiante</b>		
<b>Absence d'amiante</b>		
<b>DESCRIPTION DU PRELEVEMENT :</b>		
<b>Objet</b>	<b>Support</b>	<b>Taille</b>
Joint extérieur dur cassant		Non précisée
<b>DETAIL DES COUCHES DU PRELEVEMENT :</b>		
<b>Référence Couche</b>	<b>Description visuelle</b>	
C1	Mastic, Trace(s) de Peinture(s)	
<b>DETAIL DES RESULTATS :</b>		
<b>Référence Couche</b>	<b>PV analyse Amiante</b>	<b>Conclusion amiante</b>
C1		Fibres d'amiante non détectées

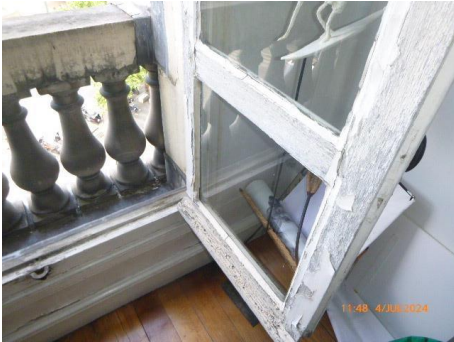
<b>Nom du client</b>	<b>Numéro de dossier</b>	<b>Pièce ou local</b>
COMEDIE FRANCAISE	59167 - COMEDIE FRANCAISE - RENOVATION THERMIQUE	6ème - Façade élévation OUEST R+6
<b>Matériau</b>	<b>Date de prélèvement</b>	<b>Nom de l'opérateur</b>
Joint extérieur dur cassant	03/07/2024	COCU Jean-François
<b>Localisation</b>		
Fenêtre D6 - Façade		
<b>Résultat amiante</b>		
Absence d'amiante		
<b>DESCRIPTION DU PRELEVEMENT :</b>		
<b>Objet</b>	<b>Support</b>	<b>Taille</b>
Joint extérieur dur cassant		Non précisée
<b>DETAIL DES COUCHES DU PRELEVEMENT :</b>		
<b>Référence Couche</b>	<b>Description visuelle</b>	
C1	Mastic, Trace(s) de Peinture(s)	
<b>DETAIL DES RESULTATS :</b>		
<b>Référence Couche</b>	<b>PV analyse Amiante</b>	<b>Conclusion amiante</b>
C1		Fibres d'amiante non détectées
