DOSSIER DE DIAGNOSTICS TECHNIQUES

Référence : 59167 - COMEDIE FRANCAISE - RENOVATION THERMIQUE

Bien : **Bâtiment RICHELIEU**
Adresse : **Place Colette**
75001 PARIS
Numéro de lot : **NC**
Référence Cadastre : **NC**

DIAGNOSTIC PLOMB AVANT TRAVAUX

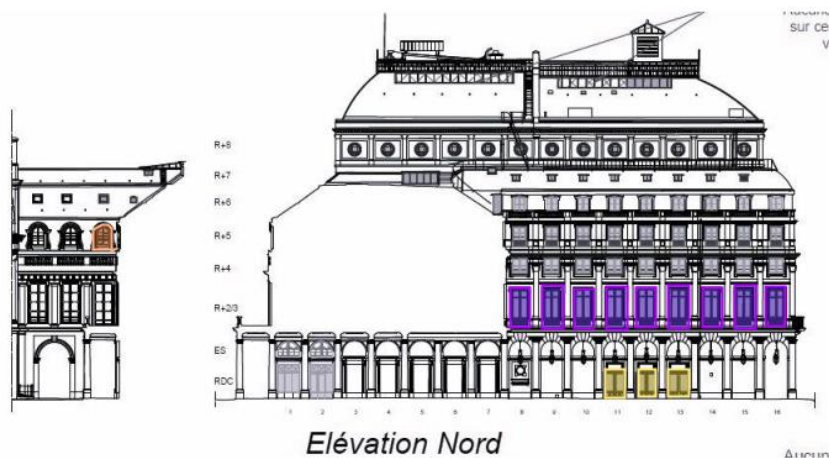
Façade NORD

- Bâti + fenêtre plombés
- Bâti + barreaux + fenêtres plombés
- Bâti + portes + soubassement plombés

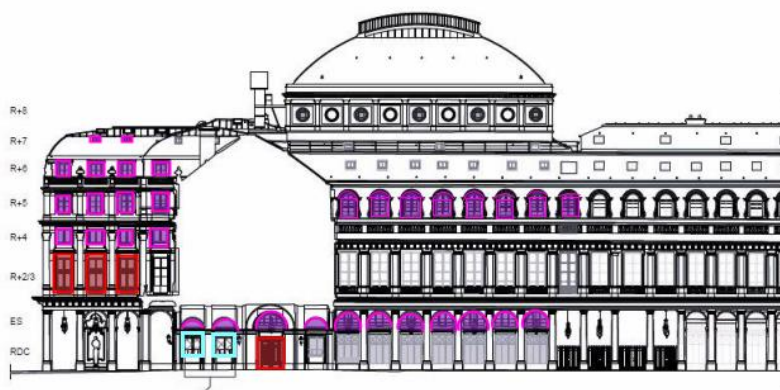
Façade EST

- Bâti + fenêtres + embrasures plombés
- Bâti + portes plombés
- Bâti plombés

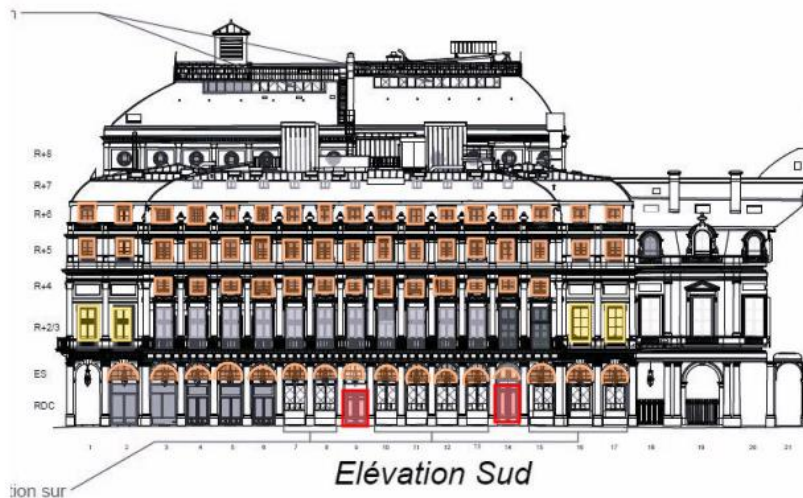
Façade SUD

- Bâti + portes plombés
- Bâti + fenêtre plombés
- Bâti + portes + soubassement plombés

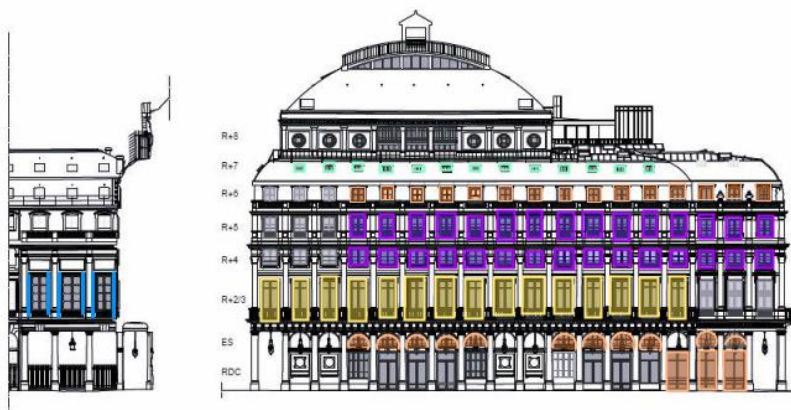
Façade OUEST

- Bâti + fenêtre plombés
- Bâti + portes + soubassement plombés
- Bâti + barreaux + fenêtres plombés
- Embrasures plombées
- Volets intérieurs plombés

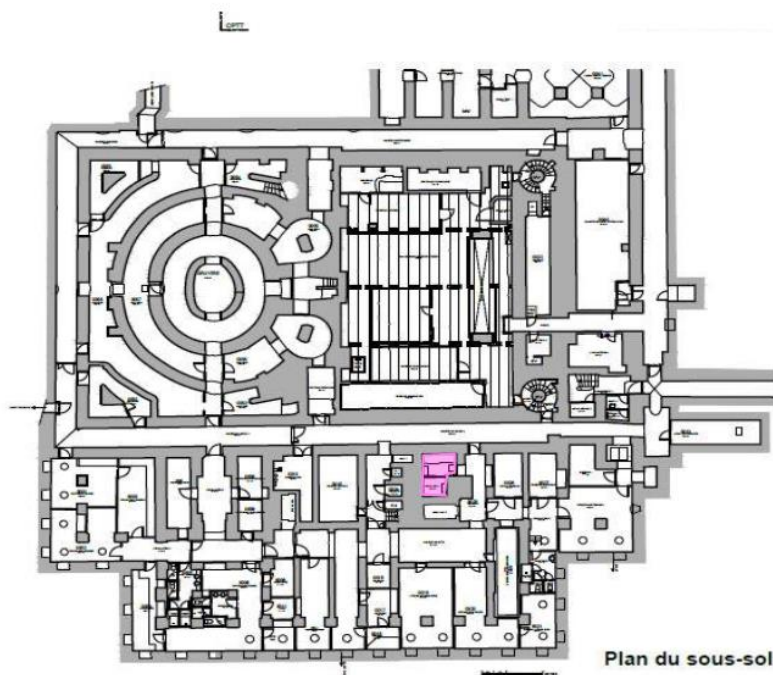
Sous-sol

Sol, murs, plafond et socle moteur plombés

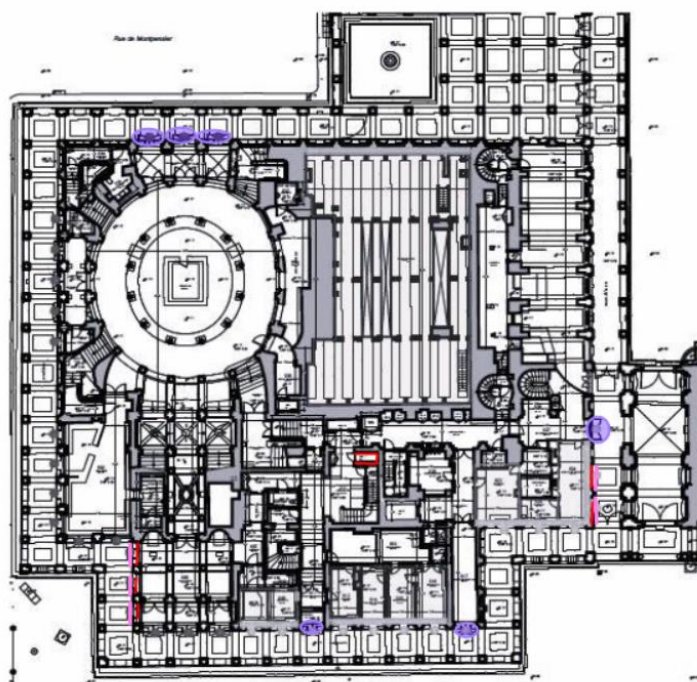
Rez-de-chaussée

Murs plombés

Portes plombées

Fenêtres plombées

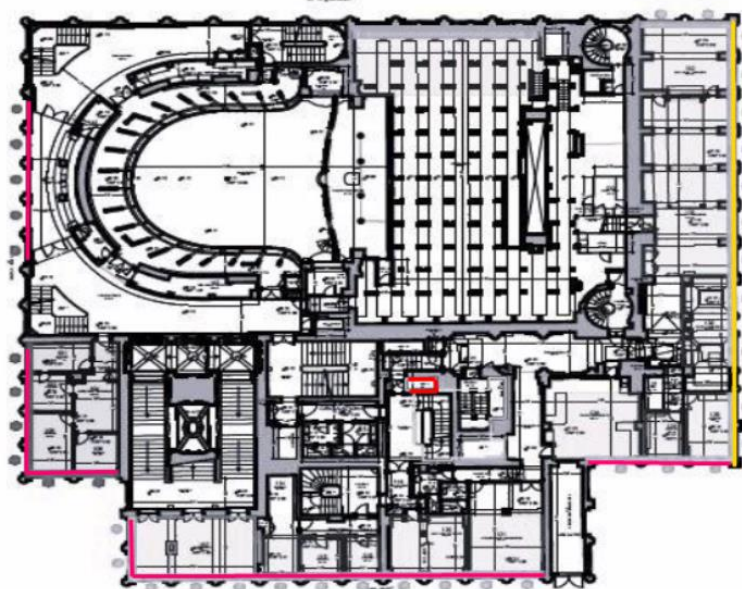
Entresol/R+1

Murs + embrasures + fenêtres plombés

Murs + allèges + fenêtres plombés

Murs plombés

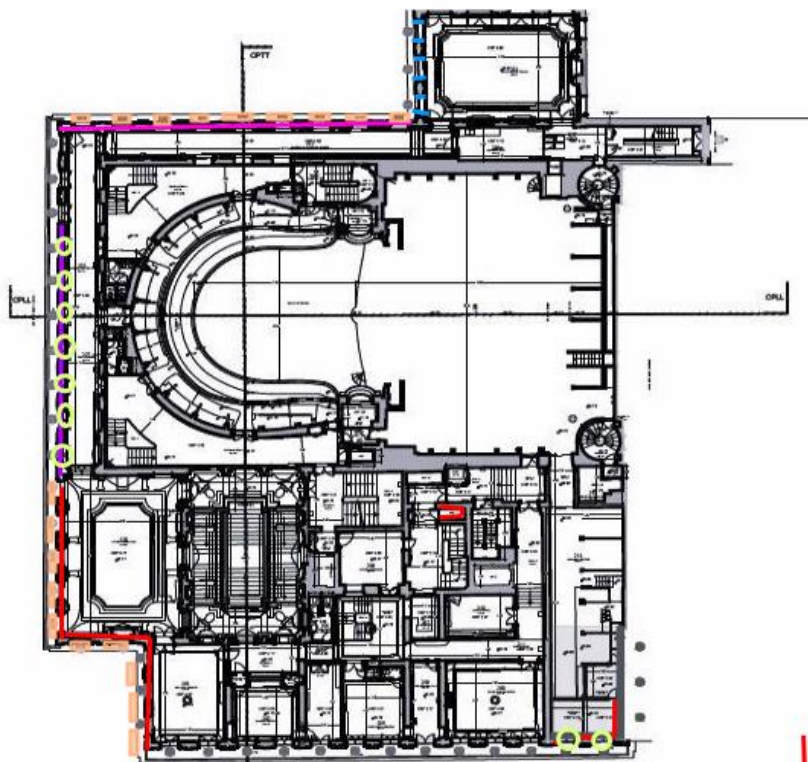
R+2/3

Murs plombés

Volets intérieurs plombés

Murs + embrasures + barreaux plombés

Murs + embrasures + plinthes plombés

Bâtis + portes plombés

Bâtis + fenêtres plombés

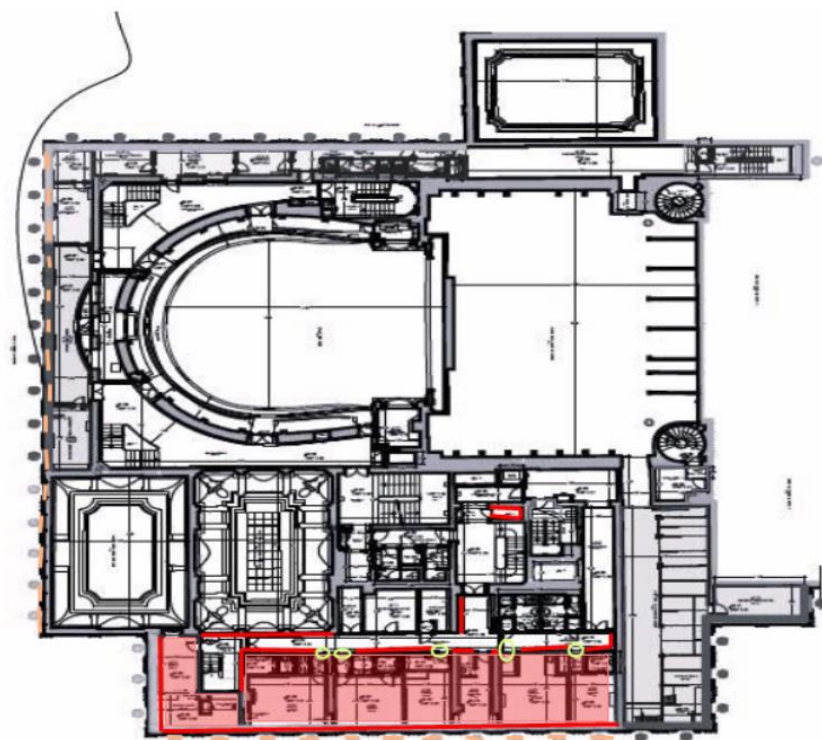
R+4

Murs plombés

Bâti + fenêtres plombés

Plafonds plombés

Bâti + portes plombés

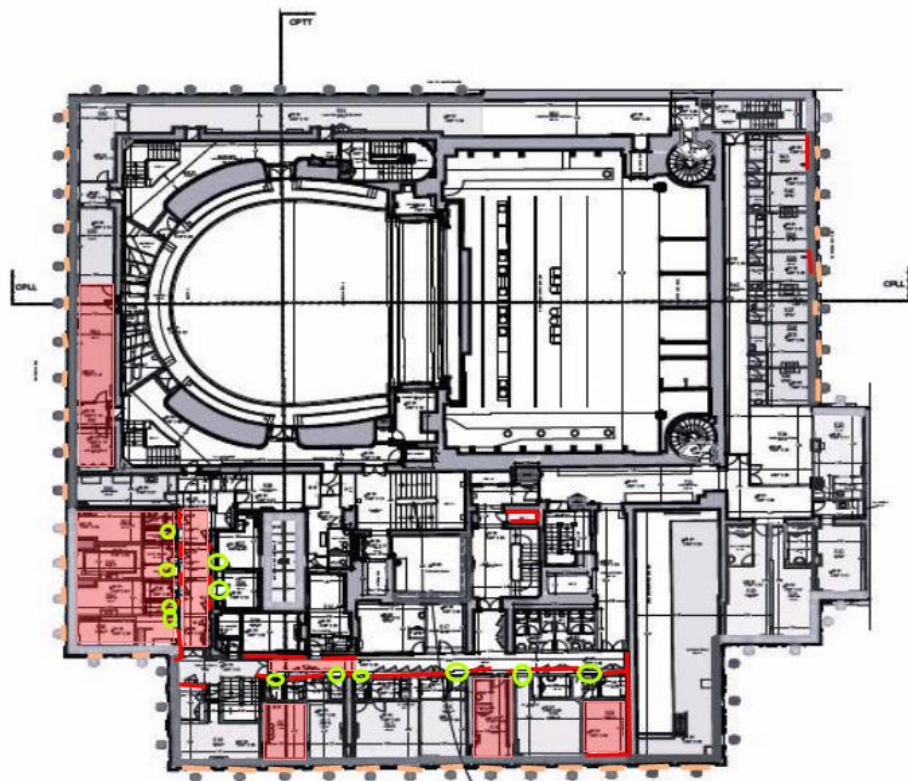
R+5

Isolation extérieure initiale prévue mais intervention interdite

- | Murs plombés
- | Bâti + fenêtres plombés
- | Plafonds plombés
- Bâti + portes plombés

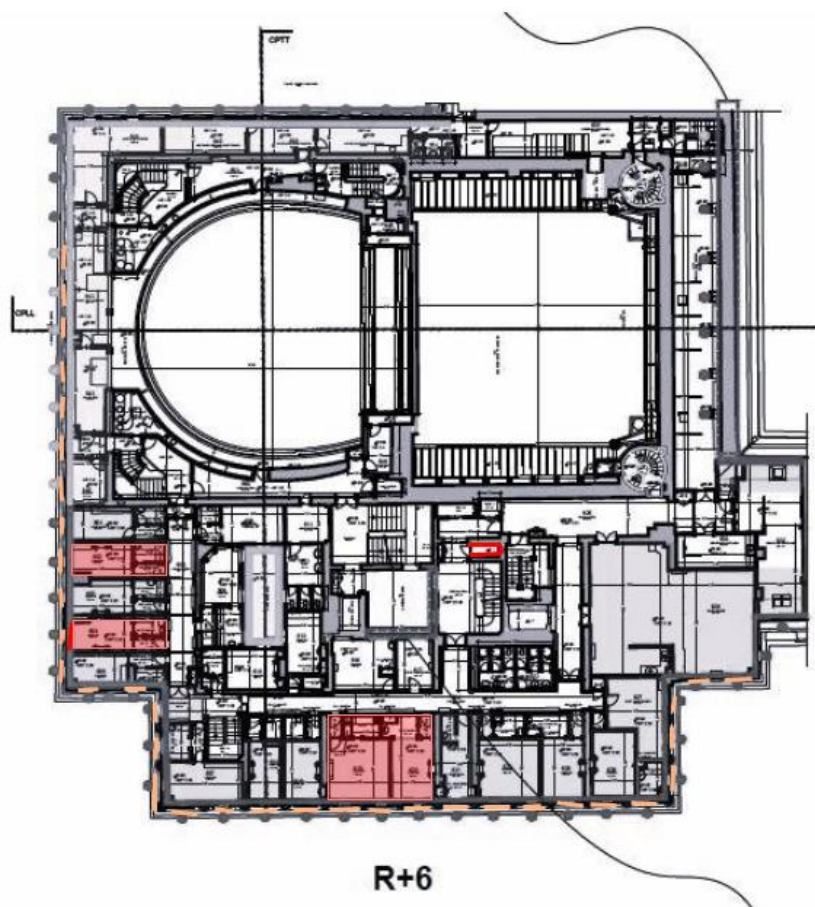
R+6

Murs plombés

Bâti + fenêtres plombés

Plafonds plombés

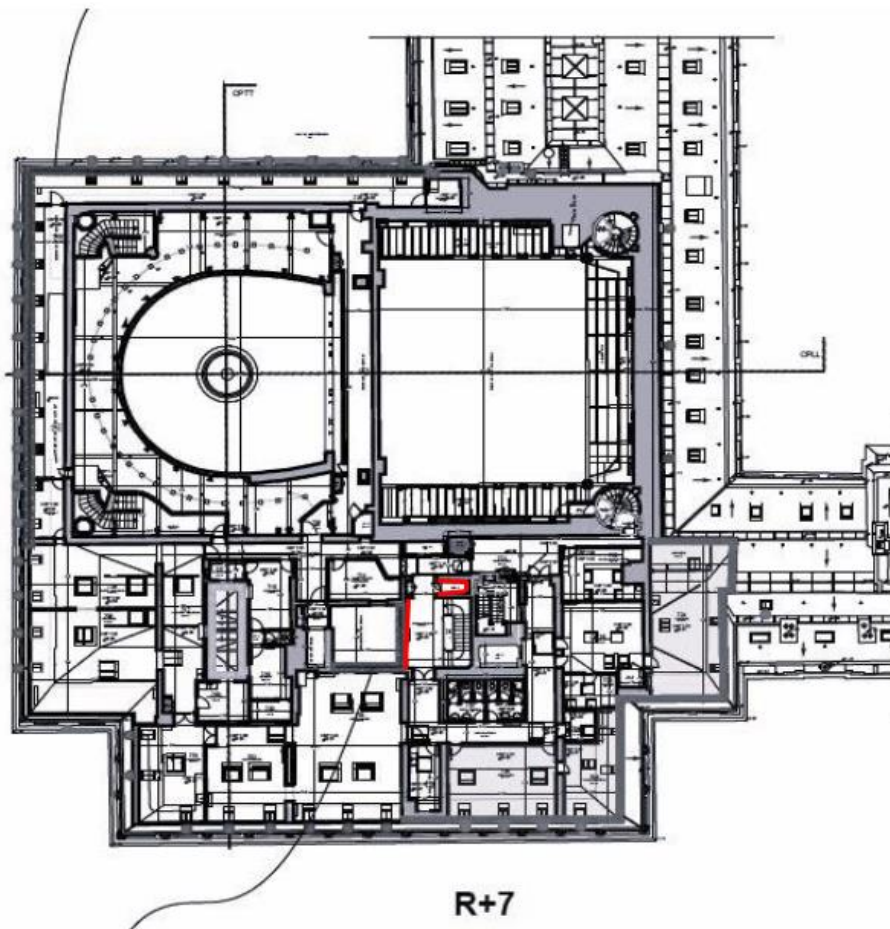
R+7

Murs plombés

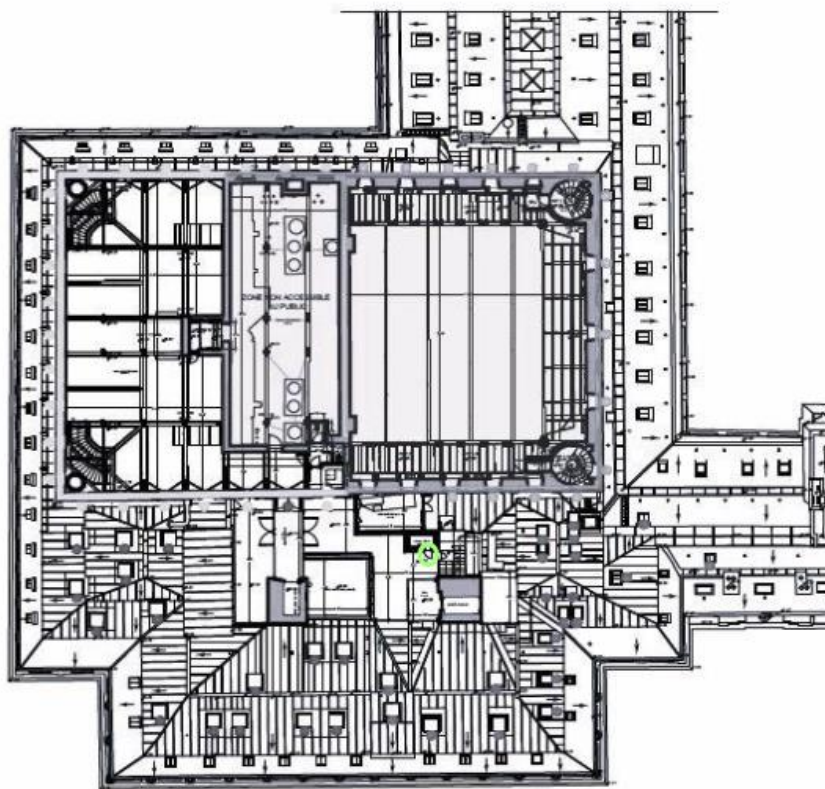
R+8

○ Bâti + portes plombés
