Rapport de repérage des matériaux et produits contenant de l'amiante avant réalisation de travaux dans un immeuble bâti

Nom du site : 2EME RMAT

Bâtiment 159
RUE DU 8 MAI 1944
35170 BRUZ

Référence du rapport : 17696360/S3.17.2.R

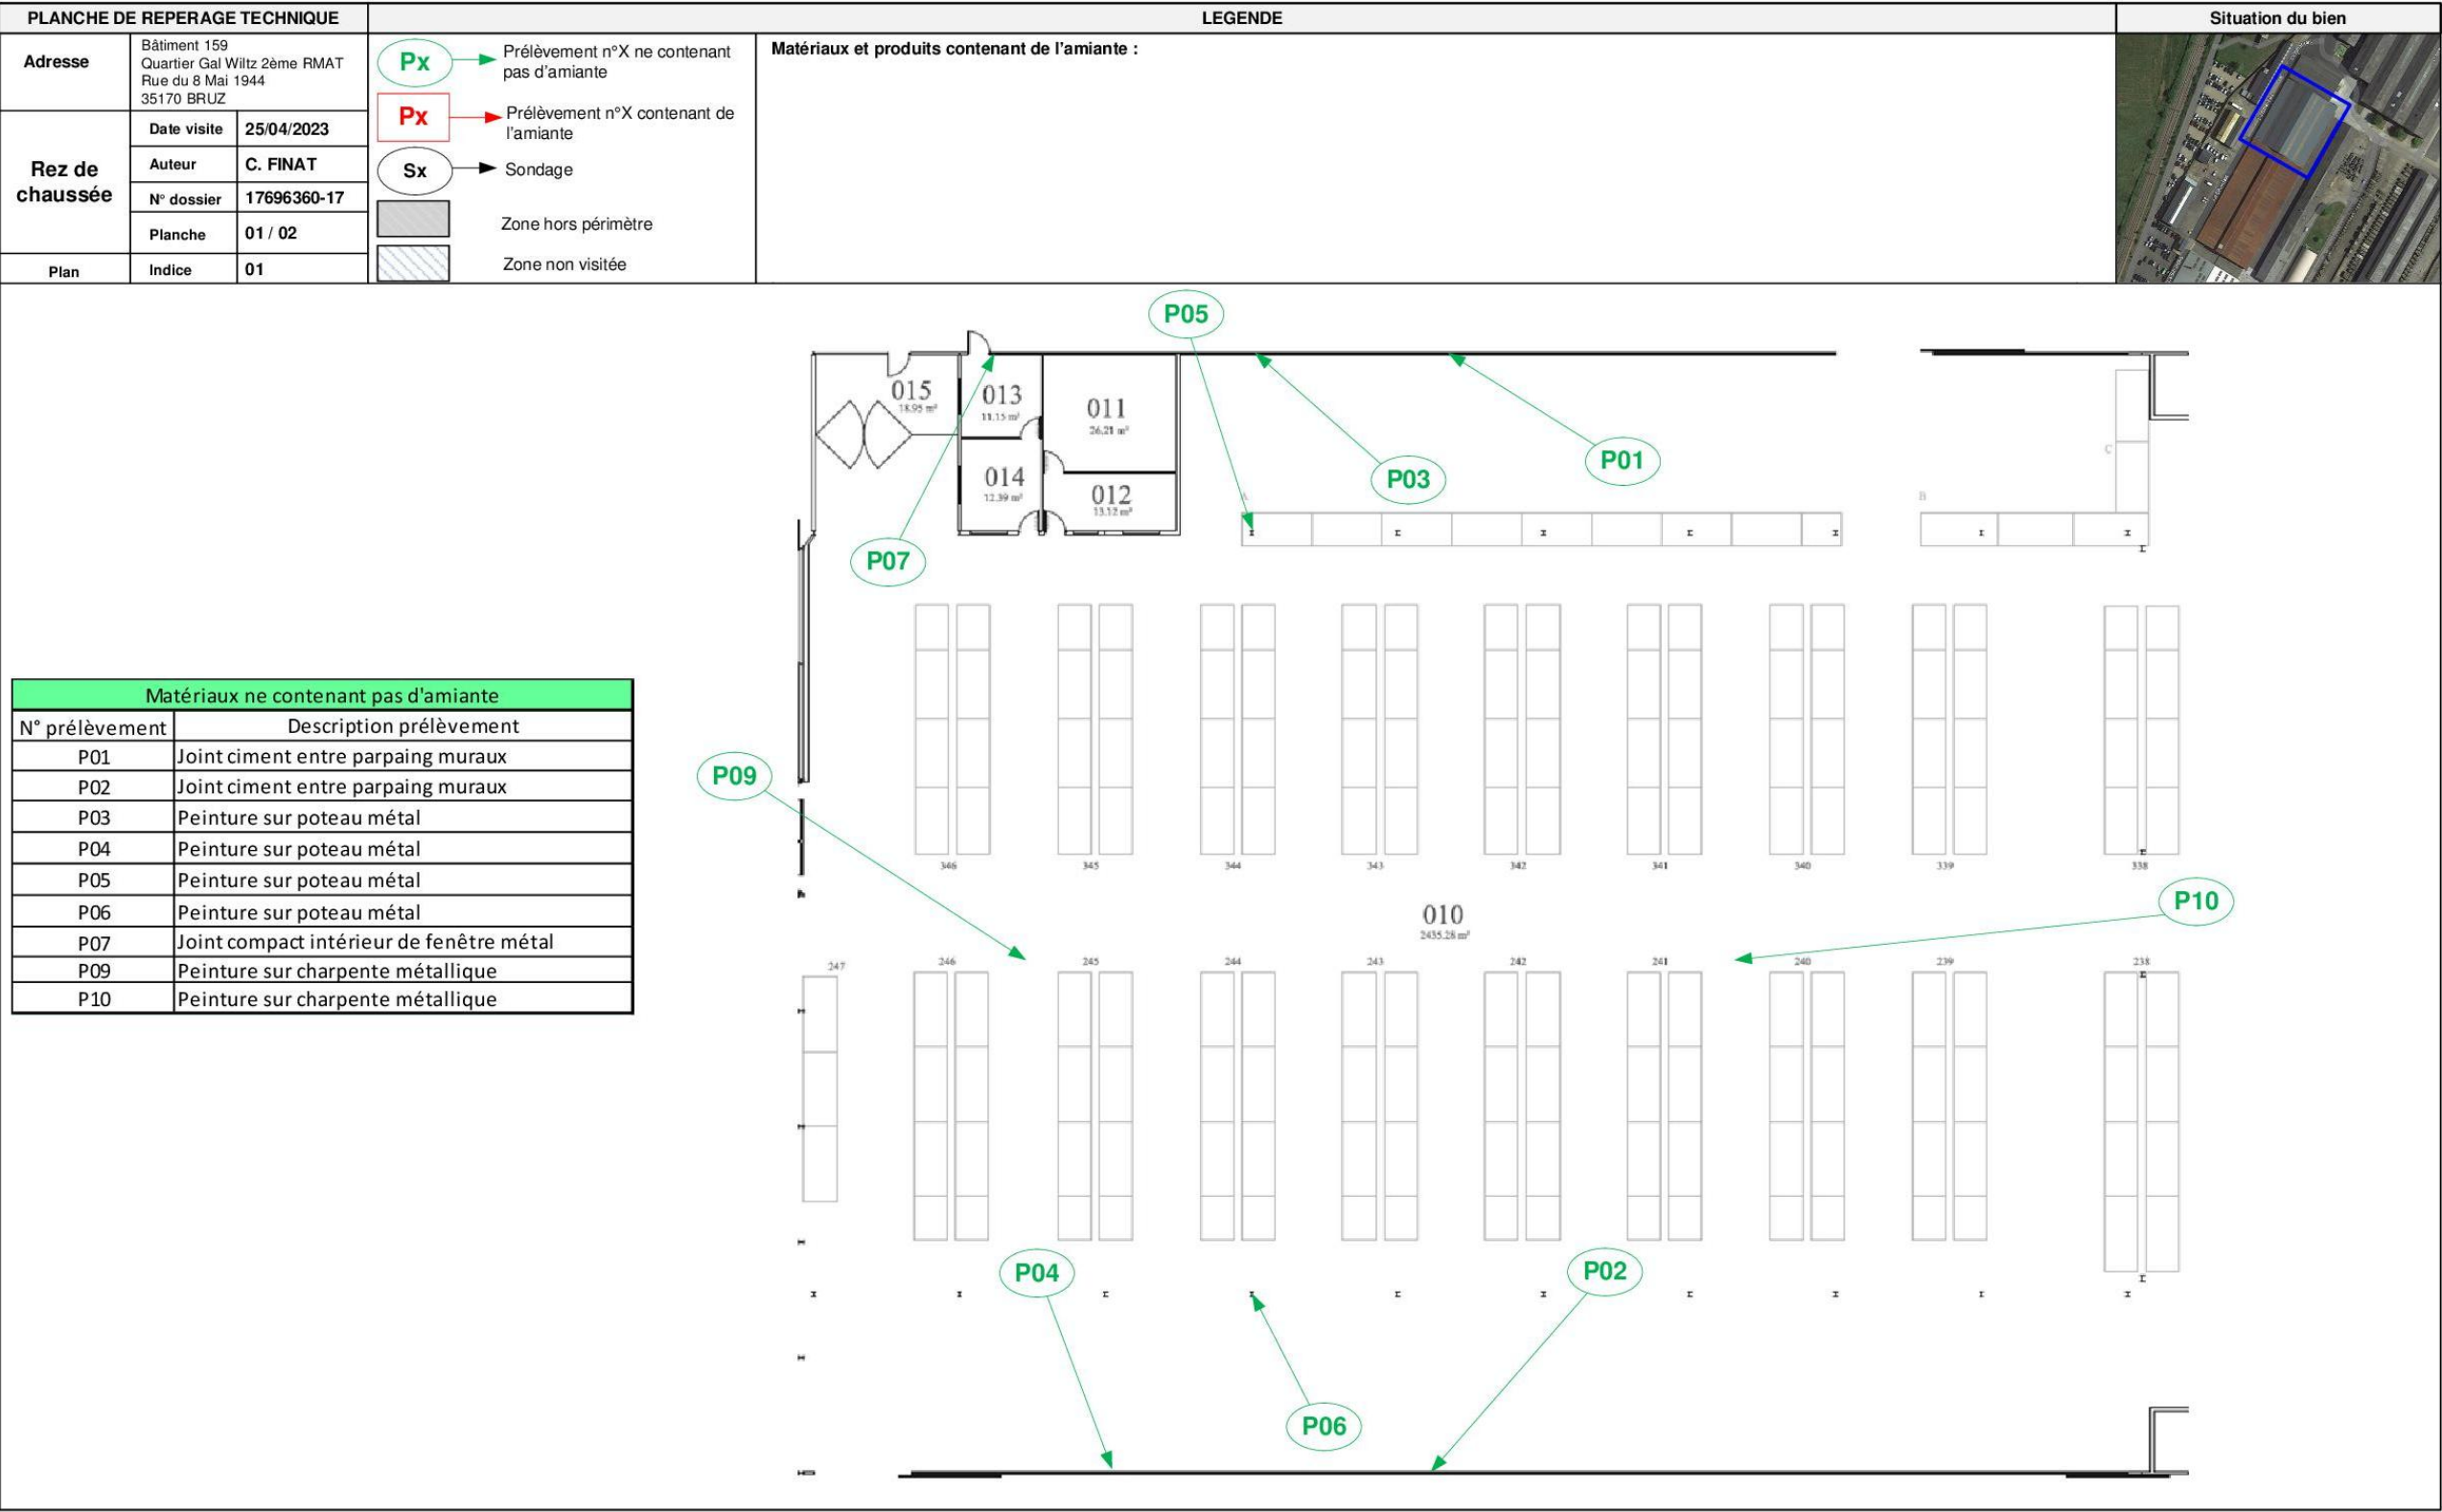
PLANCHE DE REPERAGE TECHNIQUE

Matériaux ne contenant pas d'amiante	
N° prélèvement	Description prélèvement
P08	Peinture sur descente d'eau pluviale

Sondage toiture en bac acier – Ne contient pas d'amiante par nature

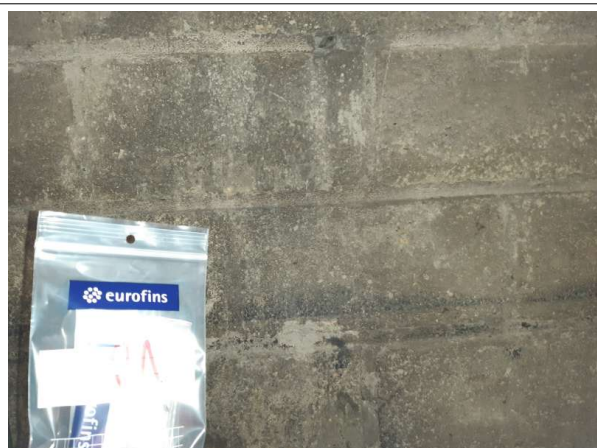
Prélèvement - P01 : Bâtiment 159 / Rez de chaussée / Local 010 - Joint- (Absence d'amiante)

- N° 23W013376-001 - Référence *BV3KT3949* Réf. prél : *P01 Bâtiment 159/ Rez de chaussée/ Local 010 - Joint - (ciment/entre parpaing mural)*, prélevé par vos soins, et analysé par Eurofins Asbestos Testing Romania S.R.L.

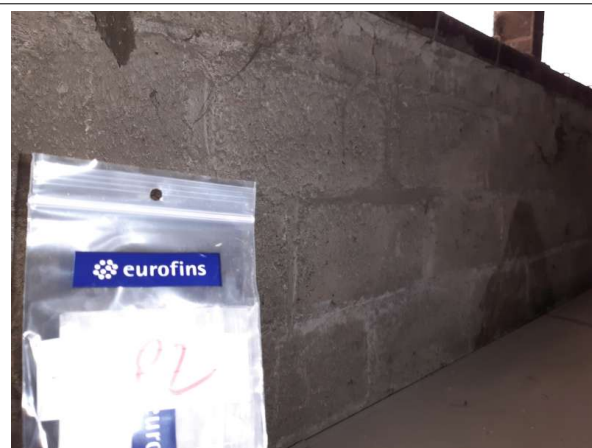
Prélèvement - P02 : Bâtiment 159 / Rez de chaussée / Local 010 - Joint- (Absence d'amiante)

- N° 23W013376-002 - Référence *BV3KT3950* Réf. prél : *P02 Bâtiment 159/ Rez de chaussée/ Local 010 - Joint - (ciment/entre parpaing mural)*, prélevé par vos soins, et analysé par Eurofins Asbestos Testing Romania S.R.L.

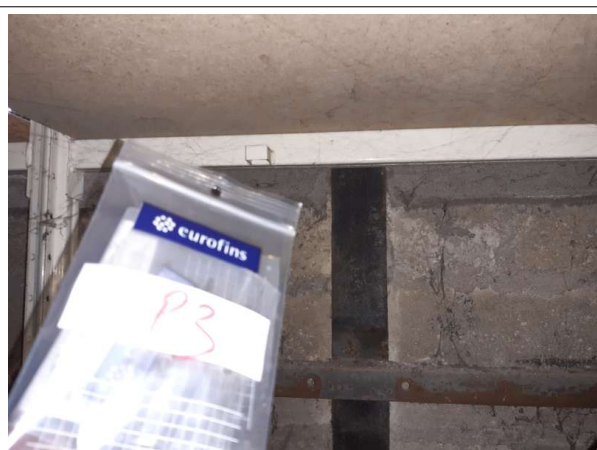
Prélèvement - P03 : Bâtiment 159 / Rez de chaussée / Local 010 - Peinture- (Absence d'amiante)

- N° 23W013376-003 - Référence *BV3KT3951* Réf. prél : *P03 Bâtiment 159/ Rez de chaussée/ Local 010/Poteau - Peinture - (décorative/métallique)*, prélevé par vos soins, et analysé par Eurofins Asbestos Testing Romania S.R.L.

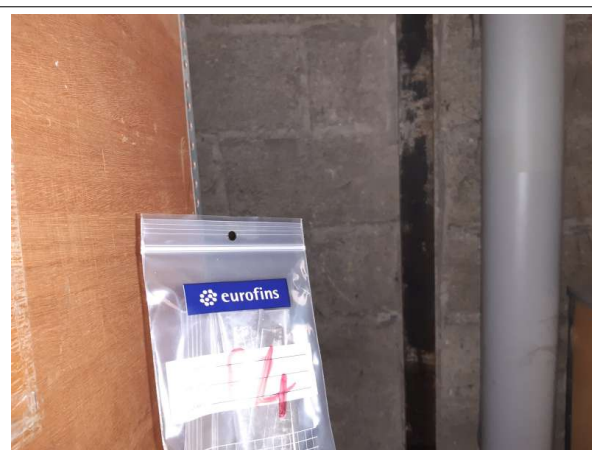
Prélèvement - P04 : Bâtiment 159 / Rez de chaussée / Local 010 - Peinture- (Absence d'amiante)

- N° 23W013376-004 - Référence *BV3KT3952* Réf. prél : *P04 Bâtiment 159/ Rez de chaussée/ Local 010/Poteau - Peinture - (décorative/métallique)*, prélevé par vos soins, et analysé par Eurofins Asbestos Testing Romania S.R.L.

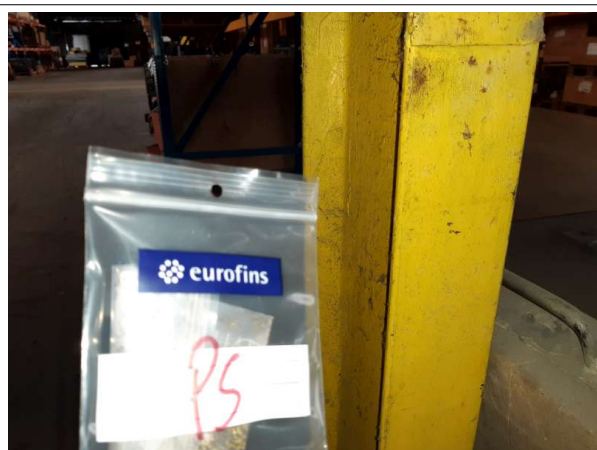
Prélèvement - P05 : Bâtiment 159 / Rez de chaussée / Local 010 - Peinture- (Absence d'amiante)

- N° 23W013376-005 - Référence *BV3KT3953* Réf. prél : *P05 Bâtiment 159/ Rez de chaussée/ Local 010/Poteau - Peinture - (décorative/métallique)*, prélevé par vos soins, et analysé par Eurofins Asbestos Testing Romania S.R.L.

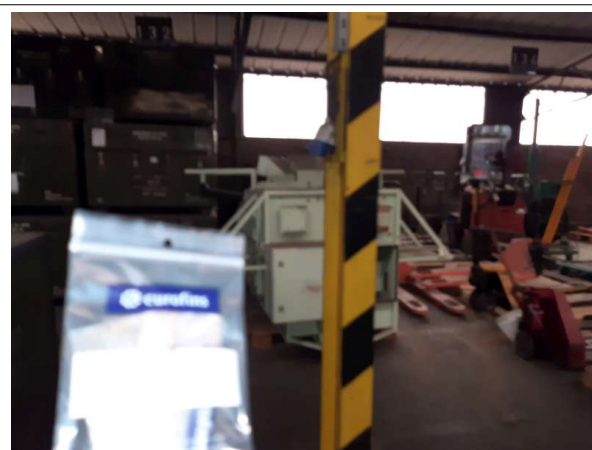
Prélèvement - P06 : Bâtiment 159 / Rez de chaussée / Local 010 - Peinture- (Absence d'amiante)

- N° 23W013376-006 - Référence *BV3KT3954* Réf. prél : *P06 Bâtiment 159/ Rez de chaussée/ Local 010/Poteau - Peinture - (décorative/métallique)*, prélevé par vos soins, et analysé par Eurofins Asbestos Testing Romania S.R.L.

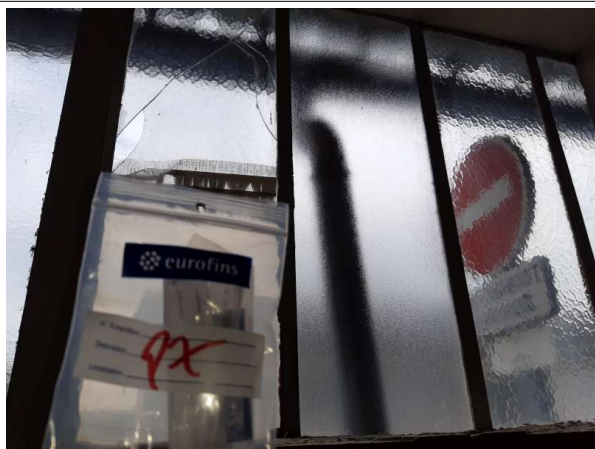
Prélèvement - P07 : Bâtiment 159 / Rez de chaussée / Local 013 - Joint- (Absence d'amiante)

- N° 23W013376-007 - Référence BV3KT3955 Réf. prél : P07 Bâtiment 159/ Rez de chaussée/ Local 013/Vitrage - Joint - (compact/intérieur de fenêtre), prélevé par vos soins, et analysé par Eurofins Asbestos Testing Romania S.R.L.

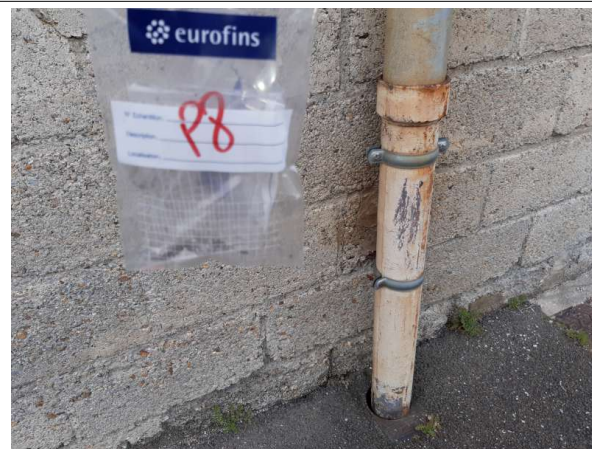
Prélèvement - P08 : Bâtiment 159 / Extérieur / Façades - Peinture- (Absence d'amiante)

- N° 23W013376-008 - Référence BV3KT3956 Réf. prél : P08 Bâtiment 159/ Extérieur/ Façades/Conduit - Peinture - (décorative/de descente d'eau pluviale), prélevé par vos soins, et analysé par Eurofins Asbestos Testing Romania S.R.L.

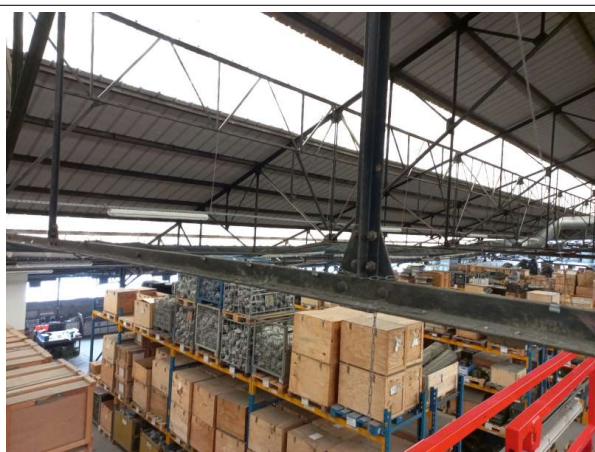
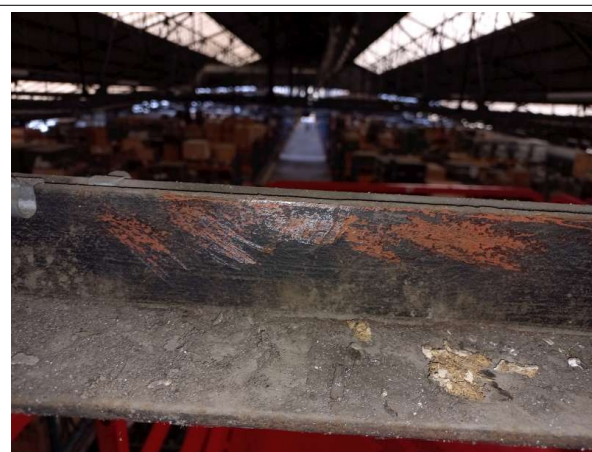
Prélèvement - P09 : Bâtiment 159 / Rez de chaussée / Local 010 - Peinture- (Absence d'amiante)

- N° 23W013376-009 - Référence BV3KT3957 Réf. prél : P09 Bâtiment 159/ Rez de chaussée/ Local 010/Charpente - Peinture - (décorative/métallique), prélevé par vos soins, et analysé par Eurofins Asbestos Testing Romania S.R.L.

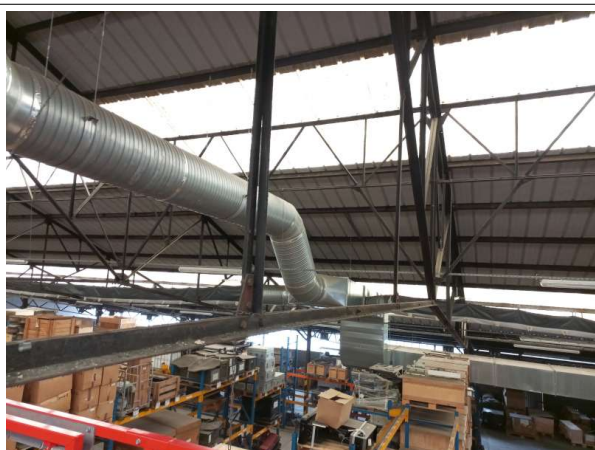
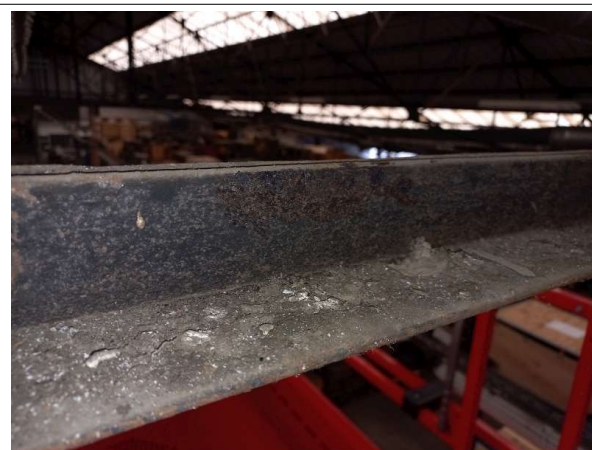
Prélèvement - P10 : Bâtiment 159 / Rez de chaussée / Local 010 - Peinture- (Absence d'amiante)

- N° 23W013376-010 - Référence BV3KT3958 Réf. prél : P10 Bâtiment 159/ Rez de chaussée/ Local 010/Charpente - Peinture - (décorative/métallique), prélevé par vos soins, et analysé par Eurofins Asbestos Testing Romania S.R.L.
