**Rapport de repérage des matériaux et produits contenant de l'amiante avant réalisation de travaux dans un immeuble bâti**

**Date(s) du repérage :** le 25/04/2023

Bâtiment 162  
RUE DU 8 MAI 1944  
35170 BRUZ

**Référence du rapport :** 17696360/S3.19.2.R

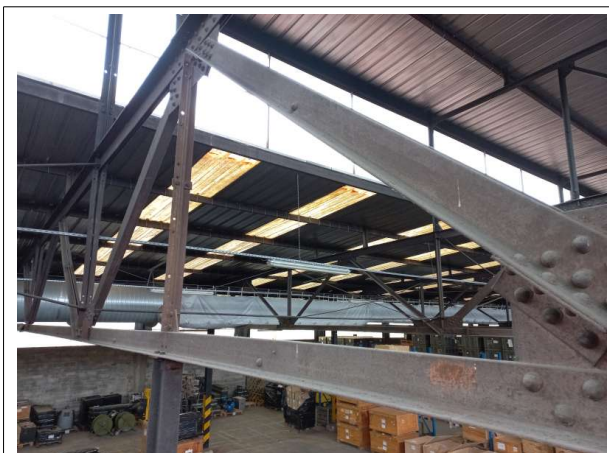
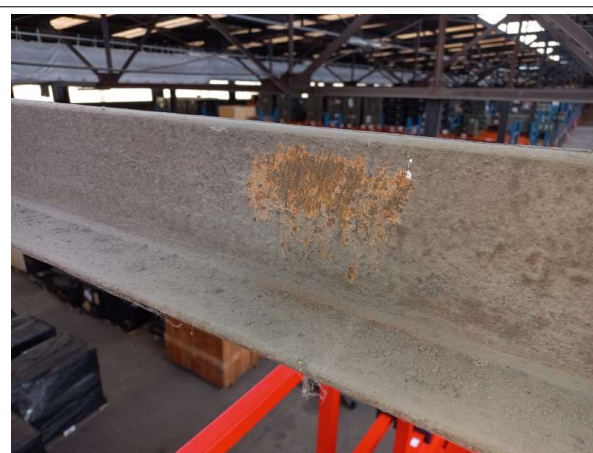
Prélèvement - P07 : Bâtiment 162 / Rez de chaussée / Local 10  
- Peinture- (Absence d'amiante)

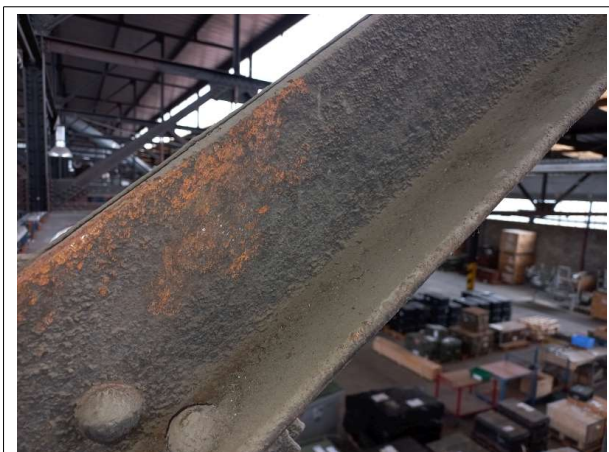
Prélèvement - P08 : Bâtiment 162 / Rez de chaussée / Local 10  
- Peinture- (Absence d'amiante)

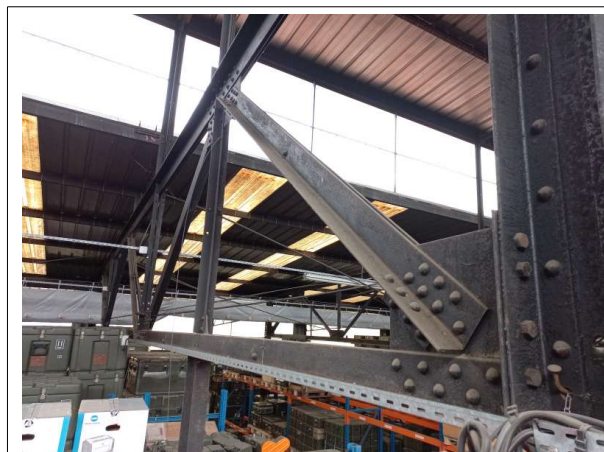
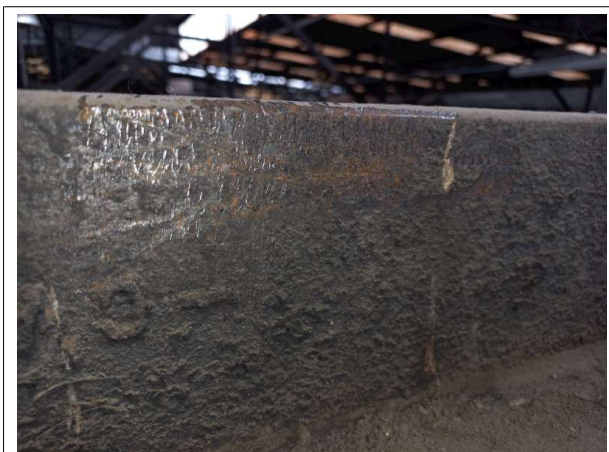
P09 et P10 : Peinture de charpente métallique

Prélèvement - P09 : Bâtiment 162 / Rez de chaussée / Local 10  
- Peinture- (Présence d'amiante)

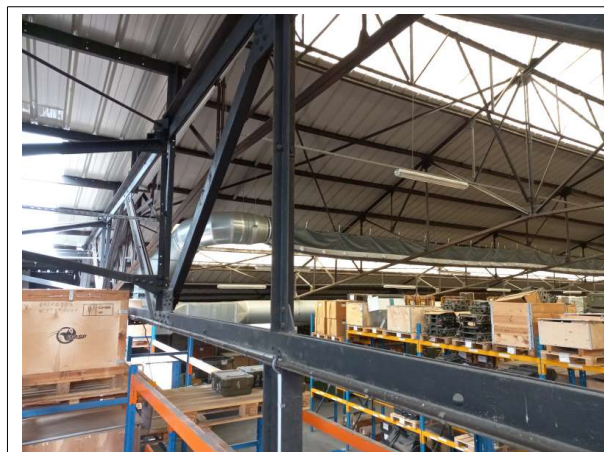
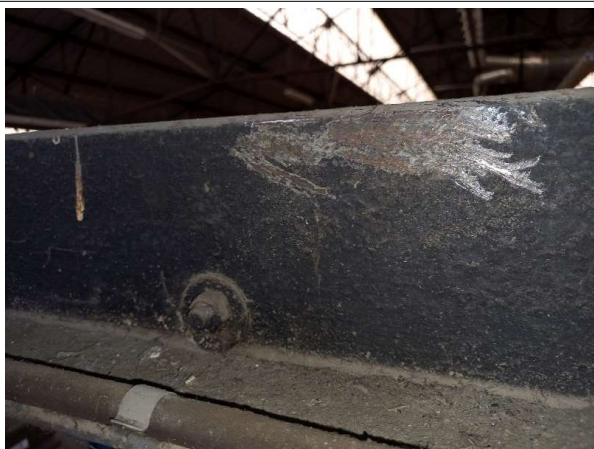
Prélèvement - P10 : Bâtiment 162 / Rez de chaussée / Local 10  
- Peinture- (Présence d'amiante)

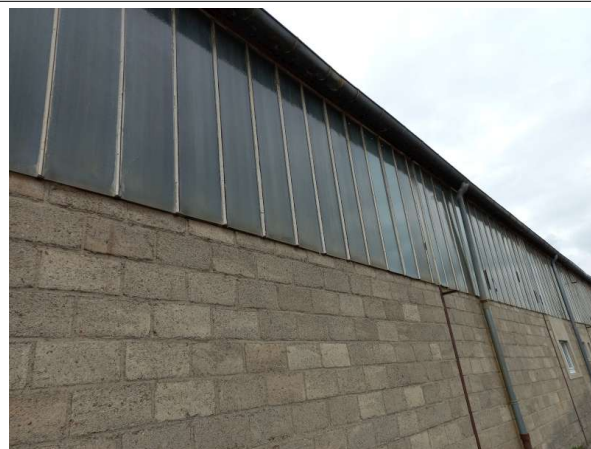
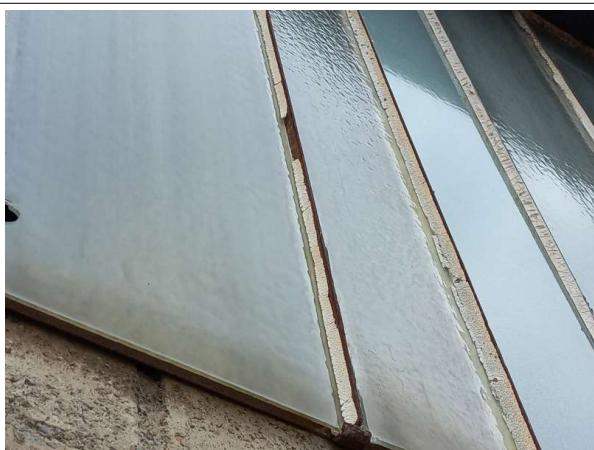
Prélèvement - P11 : Bâtiment 162 / Extérieur / Façades - Joint-  
(Absence d'amiante)
