N° Étude
SO35.16.2200
Affaire
Diagnostic 2^E RMA
 2eme Régiment du matériel
 35170 - BRUZ

SO35.16.2200-DIAG-/-DIAG-001-A

DIAG POUR DEMOLITION

Bâtiment 158 – Conservation poste transformateur

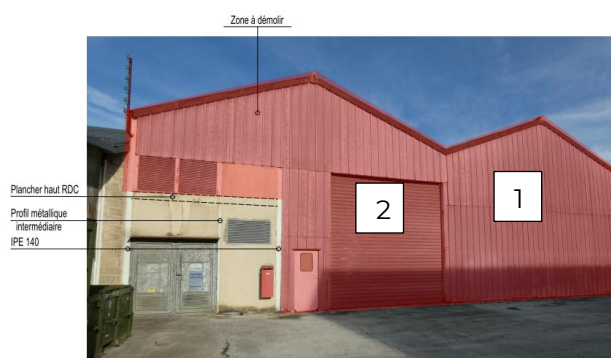
VUE DE FAÇADE

Le bâtiment 158 est tu type industriel en charpente métallique avec 2 nefs. La nef Nord repérée avec le numéro 1 (pour correspondance avec les photos ci-dessous), et la nef Sud avec le repérage 2. Dans la nef Sud, un local transformateur devra être conservé après démolition.

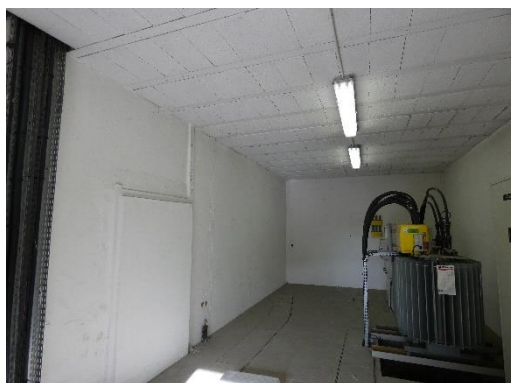
VUE INTERIEURE DU LOCAL TRANSFORMATEUR

Selon nos constatations sur site, le local transfo fait 9,9 m x 3,9 m (mesures intérieures), il a été fait par un mur périphérique en brique avec un plancher haut RDC d'épaisseur total 19cm, en poutrelles hourdis. Les poutrelles font 8cm de large et sont espacées de 60cm. Le dallage bas RDC présente un caniveau technique.

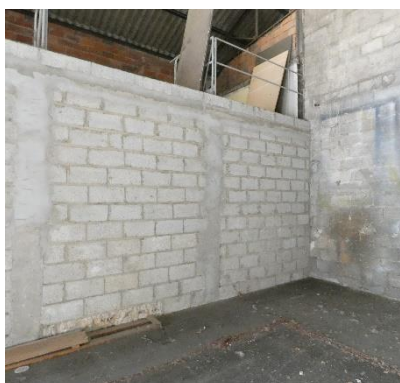
**VUE EXTERIEUR DU LOCAL TRANSFORMATEUR
(INTERIEUR DU BAT 158 ZONE 2)**

Côté Nord dans le bâtiment à démolir, un mur agglos avec 3 chaînages B.A. intermédiaires de 25 cm de large est bien présent, le mur agglos est aussi visible côté Sud dans le bâtiment à conserver. Des poteaux métalliques IPE140 se trouvent dans les angles extérieurs du local. Sur la façade extérieure, côté Est, nous avons constaté une épaisseur de mur de 14 cm, qui correspond sûrement à la brique.

Parallèle aux façades Est et Ouest, nous retrouvons des poutrelles à côté des façades. Les informations disponibles ne sont pas assez claires pour conclure par rapport à la solidité de la connexion entre les façades et le plancher. Notamment la façade principale du local (Est), fait partie de la grande façade du bâtiment industriel (remplissage brique épaisseur 14 cm entre ossature métallique de la charpente).

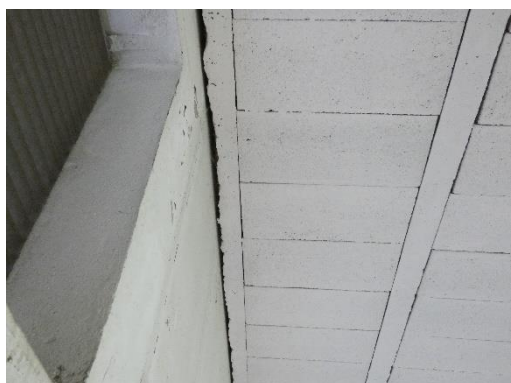
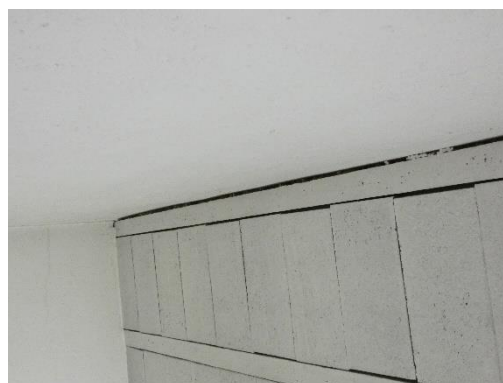
**POUTRELLES DU PLANCHER DU LOCAL
TRANSFORMATEUR**

Avant la démolition du bâtiment 158, il sera nécessaire de faire des sondages pour confirmer que les poutrelles sont bien appuyées sur le mur agglos (extérieur local) et non sur le mur en brique (intérieur local). C'est l'hypothèse que nous avons fait dans le présent rapport. Les murs agglos semblent avoir été créé spécifiquement pour reprendre le plancher haut du local transfo.

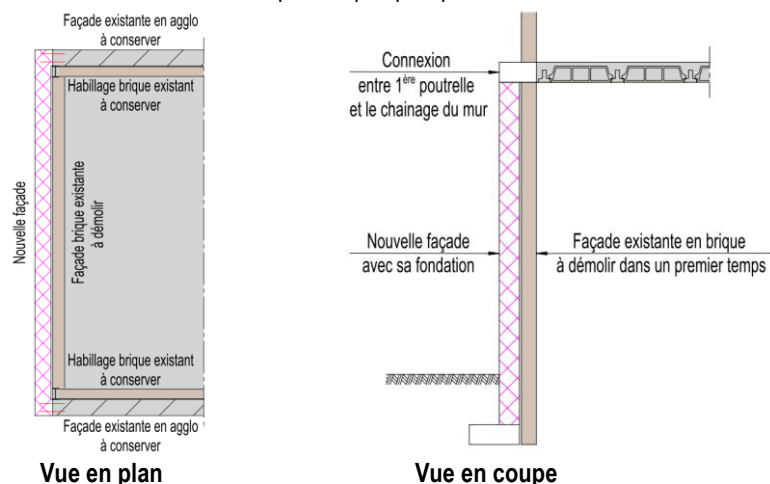
OPTION 1 : DEMOLITION, CONSTRUCTION ET CONNEXION DES FAÇADES

La conservation des façades Est et Ouest dans l'état sera à éviter. En effet, vis-à-vis de l'étanchéité à l'eau, en toute rigueur, l'épaisseur du mur en brique (environ 12cm) n'est pas suffisante. De plus, structurellement, la maçonnerie Est du local (celle qui donne sur l'extérieur) fait partie d'une grande façade du bâtiment en charpente métallique ; cette grande façade est stable actuellement car elle fait partie de l'ossature métallique du bâtiment industriel. Après démolition du bâtiment, la façade du local ne sera plus stabilisée en tête, elle devient un mur isolé qui ne sera plus stabilisé en tête. La nouvelle façade ne sera plus stable. Il en sera du même pour la façade arrière du local, qui est aussi stabilisée par une ossature métallique qui monte jusqu'à la charpente du bâtiment.

Par ailleurs, les informations sur la connexion des façades avant et arrière avec le plancher (qui porte en sens parallèle aux façades Est-Ouest) sont inexistantes, et lors de la démolition du bâtiment 158, la façade avant va se retrouver sans les éléments de stabilité propres d'un bâtiment industriel. Nous proposons trois options pour y remédier :

1. Démolition, reconstruction et connexion des façades avant et arrière au plancher et aux murs agglos. La construction de la nouvelle façade devra se faire avec sa fondation (excentrée côté extérieur local). La connexion se fera par l'élargissement du chaînage horizontal haut, cet élément s'appuiera sur la première poutrelle. Le mur devra être aussi connecté aux murs agglos Nord et Sud actuels.

Après la démolition du bâtiment 158 le local sera exposé aux intempéries, donc, les murs agglos Nord et Sud seront à enduire et la dalle supérieure à étancher. Des relevés bétons périphériques formant acrotère bas pourront être à réaliser. Un principe d'évacuation des eaux par naissance EP dans la dalle sera à créer.

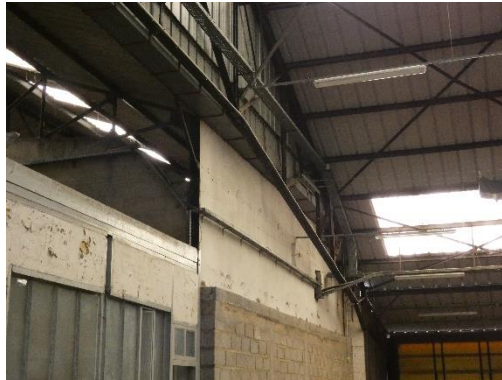
Par rapport au bâtiment 159, il existe un JD clair et net entre les deux charpentes. L'image ci-dessous a été prise côté bâtiment 159 (à conserver), la ferme métallique limite la structure du bâtiment 159. Certains éléments de maintien de réseaux devront être déconnectés du bâtiment à démolir et des murs à écrêter.
