*Affaire : SO35.16.2200
DIAGNOSTIC 2^e RMAT
35 BRUZ*

DIAG.162 W DIAGNOSTIC TECHNIQUE DES TOITURES

A Rennes(35), le mercredi 24 mai 2017

- Ce périmètre d'intervention a été convenu et validé avec le Commandant MAI.
- Périmètre d'étude : Bâtimentd 162 W

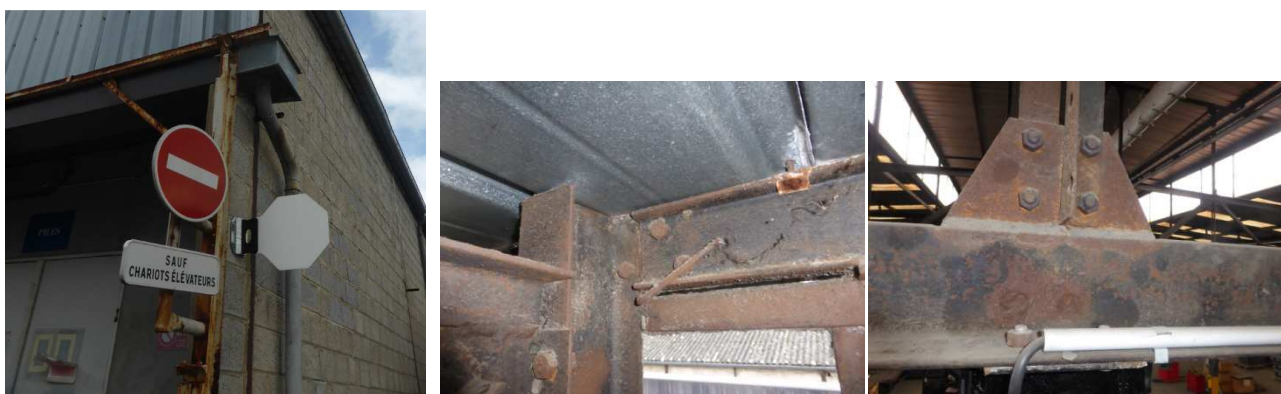
- Protection : présence de corrosion de surface sur l'ensemble de la charpente, mais superficielle

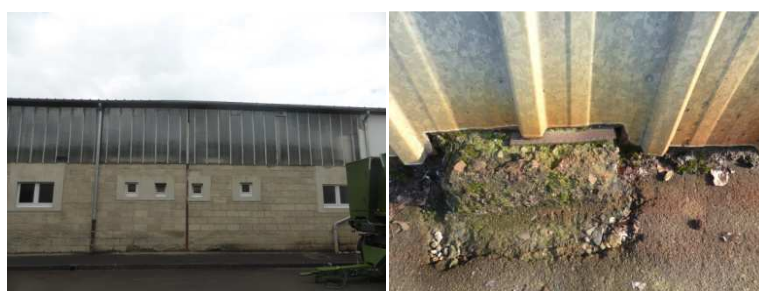
- Suite aux intempéries et sans protection, les poteaux de charpente visibles par l'extérieur sont corrodés.
- La charpente métallique est impactée par la corrosion en pied de poteau suite aux projections d'eau engendré par le rejet des descentes d'eaux pluviales.

- Une campagne de vérification des pieds de poteaux sera nécessaire.

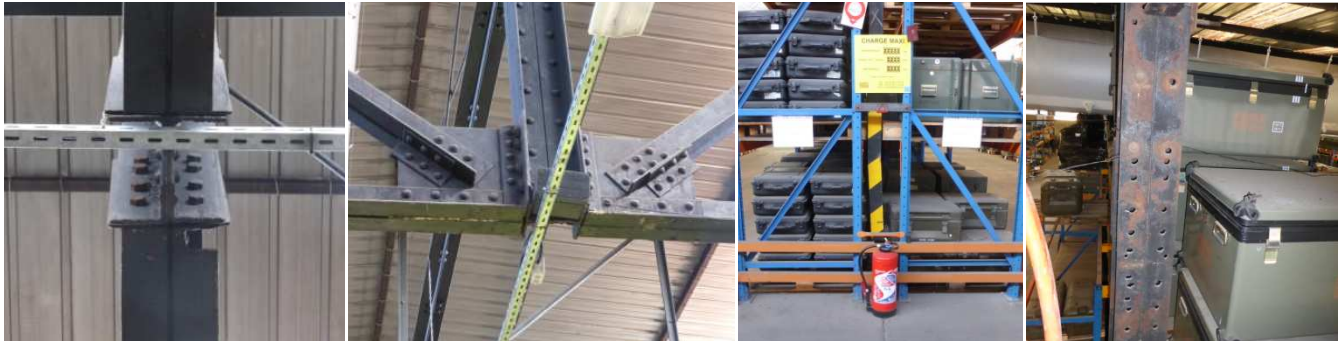
- Ferme treillis modifiées avec suppression du poteau centrale
- Déformation d'un poteau porteur certainement suite à un choc horizontal
- Présence de nombreux percement sur l'aile d'un poteau porteur

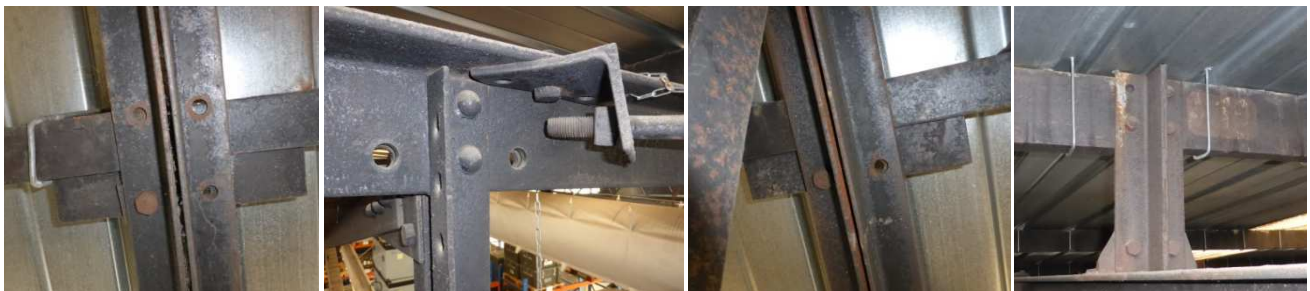
- Il manque beaucoup de boulons sur les assemblages.

→ Suite à notre analyse visuelle, nous relevons un très grand nombre de boulons manquants. Afin d'assurer la pérennité de l'ouvrage il faut remettre ces boulons en place.

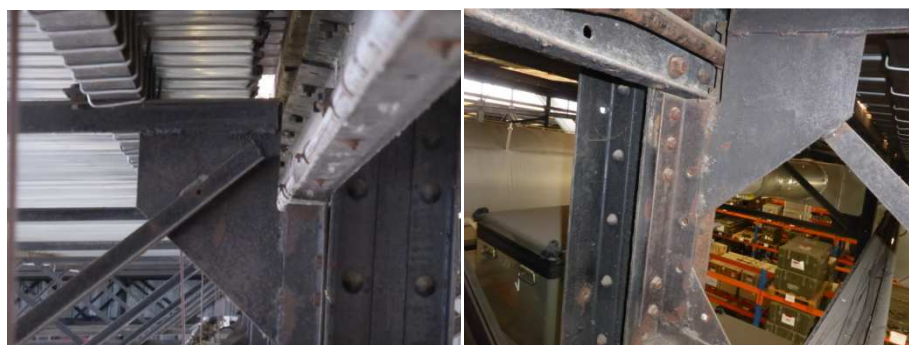
- l'encastrement de la poutre treillis de rive sur le poteau ne peut pas être considéré.
- Les éléments compassant l'assemblage peuvent difficilement reprendre un moment.
- Pour la vérification, la poutre treillis sera considérée isostatique.

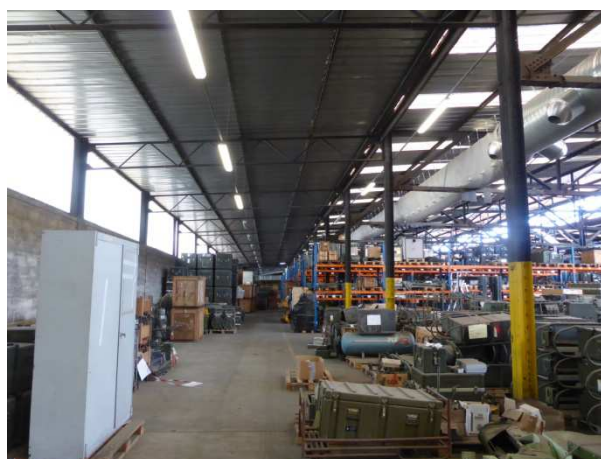
4 - Appentis de rive. Pas de présence de lien de maintien hors plan des pannes ni de contreventement

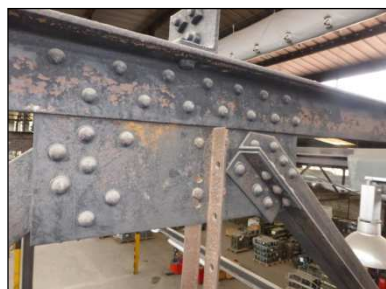
Hypothèse d'assemblage diagonales sur membrures:

- Effort 6 900 daN > 2 boulons Ø14 (simple cisaillement) = 5 255 daN

Taux de travail de l'assemblage - 131% Incorrect

- Assemblages des barres treillis
- Les boulons des barres treillis pourront être remplacés par des boulons de classe supérieure, classe 8.8 minimum.
