## Rapport de mission de repérage des matériaux et produits contenant de l'amiante avant réalisation de travaux

<b>A</b>	<b>INFORMATIONS GENERALES</b>	
<b>A.1</b>	<b>DESIGNATION DU BATIMENT</b>	
Nature du bâtiment : <b>Bâtiment n°20</b> Adresse : <b>6 route Du Neuhof 67020 STRASBOURG CEDEX</b> Catégorie du bâtiment : <b>Bureaux</b> Escalier : - Nombre de Pièce : <b>65</b> Bâtiment : - Etage : - Porte : - Numéro de Lot : Référence Cadastre : <b>NC</b> Date du Permis de Construire : <b>Antérieur au 1 juillet 1997</b> Propriété de :		
<b>A.2</b>	<b>DESIGNATION DU DONNEUR D'ORDRE</b>	
Nom : <b>MINISTERE DE LA DEFENSE ETS D'INFRASTRUCTURE DE LA DEFENSE</b> Documents remis : <b>Aucun</b> Adresse : <b>POLE CONDUITE OPERATIONS 44, rue LAUTH BP 21043 67071 STRASBOURG CEDEX</b> Moyens mis à disposition : <b>Aucun</b> Qualité :		
<b>A.3</b>	<b>EXECUTION DE LA MISSION</b>	
Rapport N° : <b>12-11-000213 A</b> Date d'émission du rapport : <b>28/01/2014</b> Le repérage a été réalisé le : <b>07/11/2012</b> Date de l'ordre de mission : <b>07/11/2012</b> Par : <b>NOIRJEAN MARC</b> Accompagnateur : <b>M FIGUERAS</b> N° certificat de qualification : <b>DTI2402</b> Laboratoire d'Analyses : <b>ITGA RENN

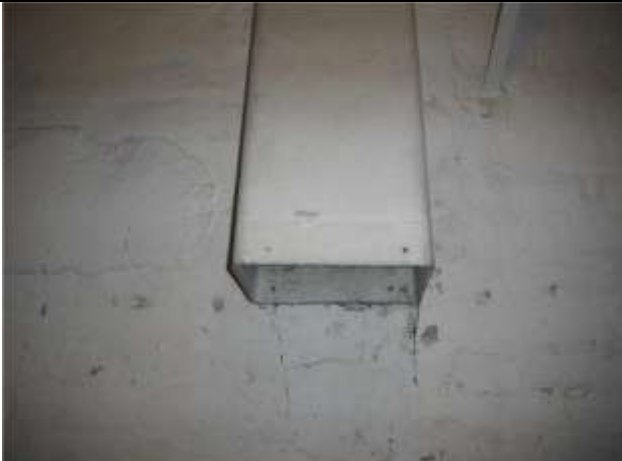
### ELEMENT : Conduit de fluides

N° Pièce	Pièce	Etage	Elément	Repérage	Matériau / Produit	Méthode	Etat de dégradation
10	Local S10	1er SS	Conduit de fluides	Toutes zones	Conduit de ventilation en fibres-ciment - Peinture	Sur décision de l'opérateur de repérage	Bon état de conservation

Nom du client	Numéro de dossier	Pièce ou local
	12-11-000213	Local S10
Matériau	Date de prélèvement	Nom de l'opérateur
Conduit de ventilation en fibres-ciment - Peinture		NOIRJEAN MARC
Localisation		
Conduit de fluides - Toutes zones		
Emplacement

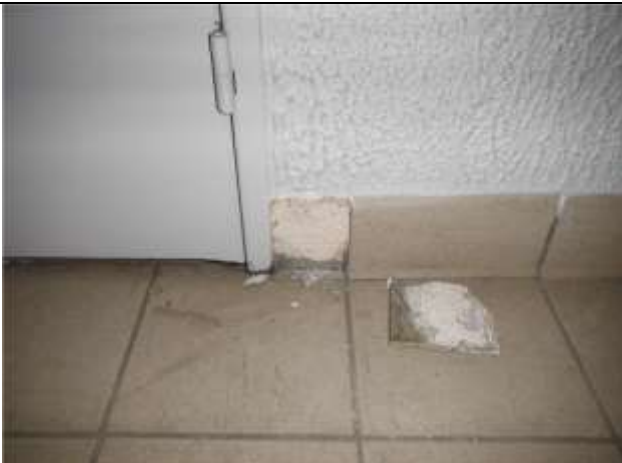
### PRELEVEMENT : P001

Nom du client	Numéro de dossier	Pièce ou local
	12-11-000213	Local 301
Matériau	Date de prélèvement	Nom de l'opérateur
Béton - Carrelage	19/11/2012	NOIRJEAN MARC
Localisation		
Plancher - Sol		
Emplacement		
Prél.001

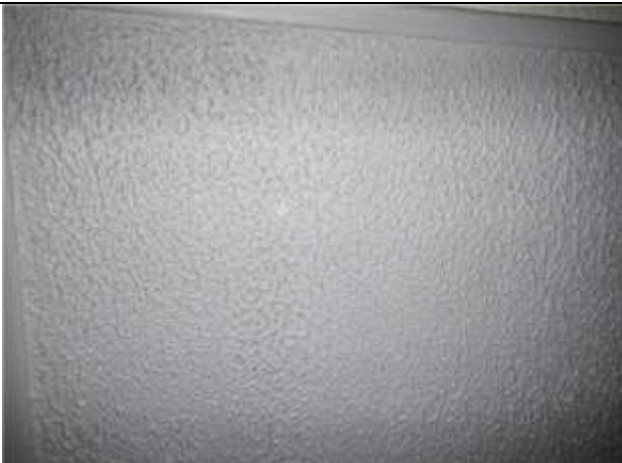
### PRELEVEMENT : P002

Nom du client	Numéro de dossier	Pièce ou local
	12-11-000213	Local 301
Matériau	Date de prélèvement	Nom de l'opérateur
Plâtre - Enduit	19/11/2012	NOIRJEAN MARC
Localisation		
Mur - Toutes zones		
Emplacement		
Prél.002

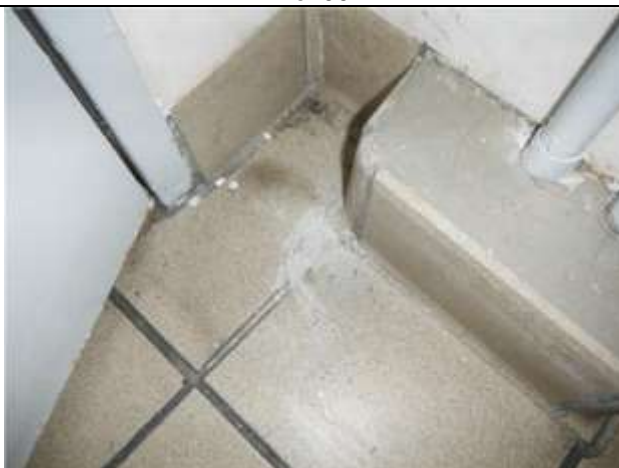
### PRELEVEMENT : P004

Nom du client	Numéro de dossier	Pièce ou local
	12-11-000213	Local 203
Matériau	Date de prélèvement	Nom de l'opérateur
Carrelage	19/11/2012	NOIRJEAN MARC
Localisation		
Plancher - Sol		
Emplacement		
Prél.004

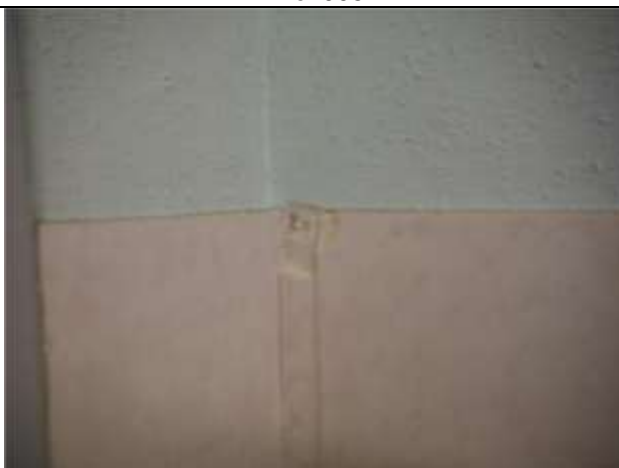
### PRELEVEMENT : P005

Nom du client	Numéro de dossier	Pièce ou local
	12-11-000213	Local 203
Matériau	Date de prélèvement	Nom de l'opérateur
Plâtre - Faïence	19/11/2012	NOIRJEAN MARC
Localisation		
Mur - Toutes zones		
Emplacement		
Prél.005

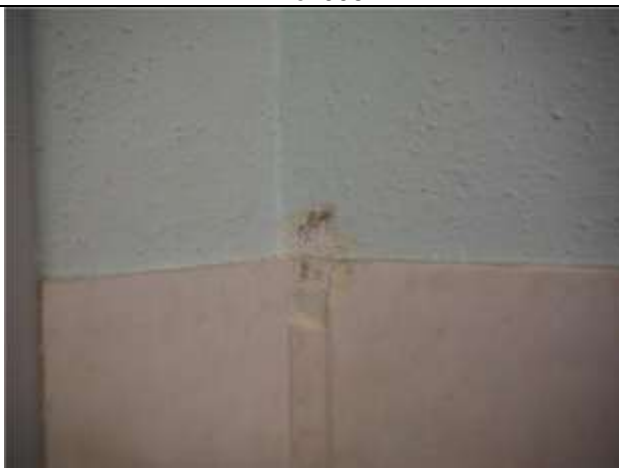
### PRELEVEMENT : P006

Nom du client	Numéro de dossier	Pièce ou local
	12-11-000213	Local 203
Matériau	Date de prélèvement	Nom de l'opérateur
Plâtre - Enduit	19/11/2012	NOIRJEAN MARC

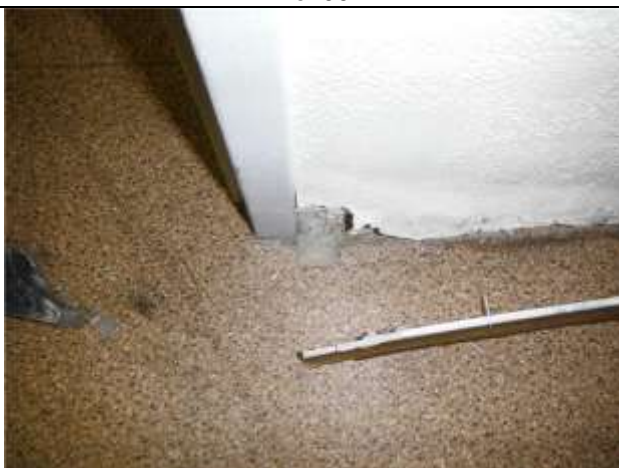
### PRELEVEMENT : P007

Nom du client	Numéro de dossier	Pièce ou local
	12-11-000213	Local 202
Matériau	Date de prélèvement	Nom de l'opérateur
Béton - Revêtement en lés plastique	19/11/2012	NOIRJEAN MARC

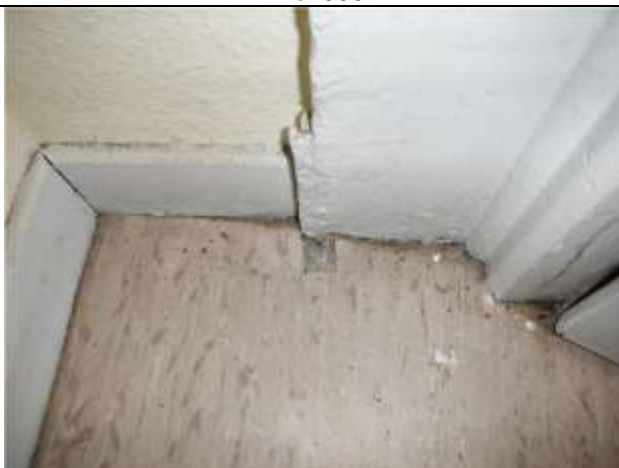
### PRELEVEMENT : P008

Nom du client	Numéro de dossier	Pièce ou local
	12-11-000213	Local 002
Matériau	Date de prélèvement	Nom de l'opérateur
Béton - Revêtement en lés plastique	19/11/2012	NOIRJEAN MARC
Localisation		
Plancher - Sol		
Emplacement		
Prél.008

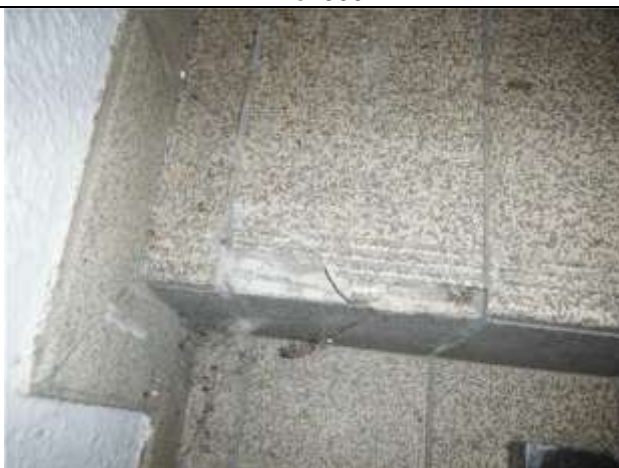
### PRELEVEMENT : P009

Nom du client	Numéro de dossier	Pièce ou local
	12-11-000213	Local 001
Matériau	Date de prélèvement	Nom de l'opérateur
Béton - Carrelage	19/11/2012	NOIRJEAN MARC
Localisation		
Escalier - Sol		
Emplacement		
Prél.009

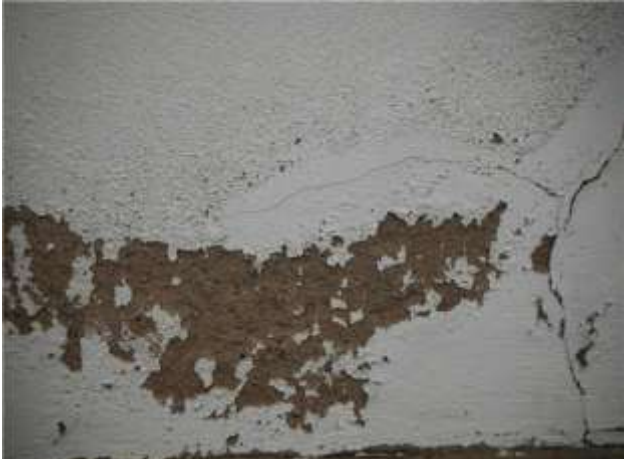
### PRELEVEMENT : P010

Nom du client	Numéro de dossier	Pièce ou local
	12-11-000213	Extérieur
Matériau	Date de prélèvement	Nom de l'opérateur
Pierres - Enduit	19/11/2012	NOIRJEAN MARC
Localisation		
Murs - Toutes zones		
Emplacement		
Prél.010

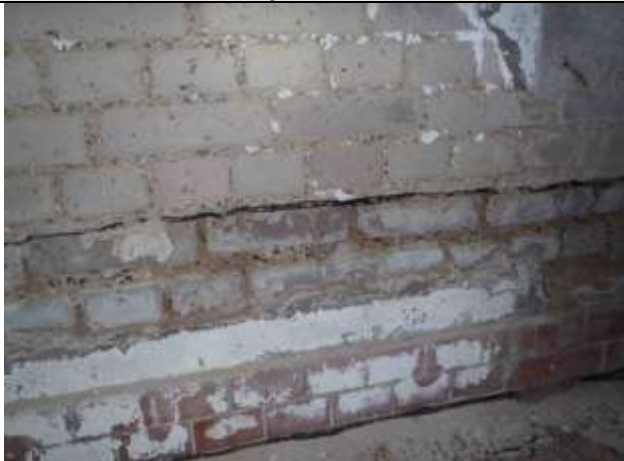
### PRELEVEMENT : P011

Nom du client	Numéro de dossier	Pièce ou local
	12-11-000213	Local S16
Matériau	Date de prélèvement	Nom de l'opérateur
Etanchéité bitumineuse	10/02/2014	NOIRJEAN MARC
Localisation		
Mur - Toutes zones		
Emplacement
