**MINISTERE DE LA JUSTICE
SG/DIRSG SUS/ DI TOULOUSE**

**Palais de Justice de Toulouse
2 Allée Jules Guesde
31 000 TOULOUSE**

DIAGNOSTIC TECHNIQUE DES TOITURES TERRASSES

Indice 0 - 24/02/2025

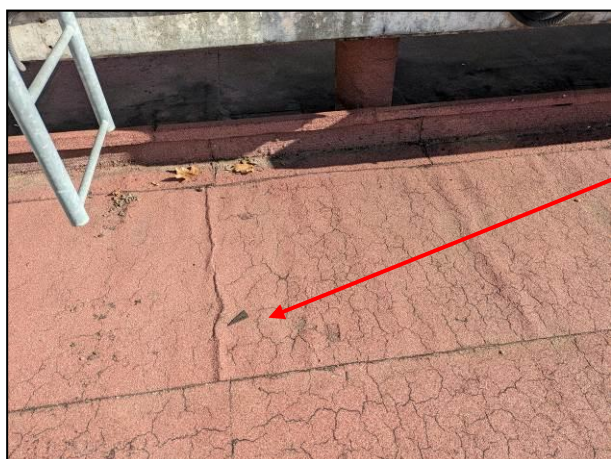
Faïençage du revêtement d'étanchéité
autoprotégé

Cette pathologie atteste de la vétusté du matériau d'étanchéité, ce dernier arrive au terme de ses capacités techniques.

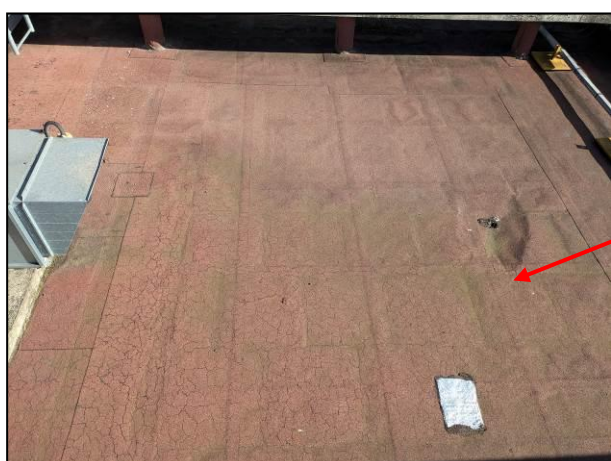
Présence de gonfles en surfaces
courantes

Cette pathologie démontre l'inaptitude ponctuelle du complexe d'étanchéité à assurer son rôle technique.

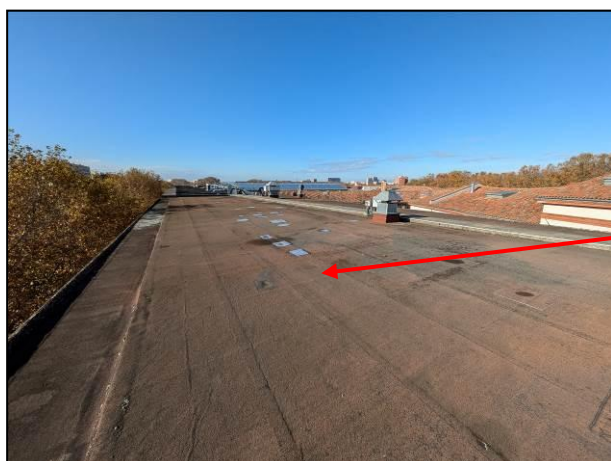
Présence de nombreuses réparations
ponctuelles

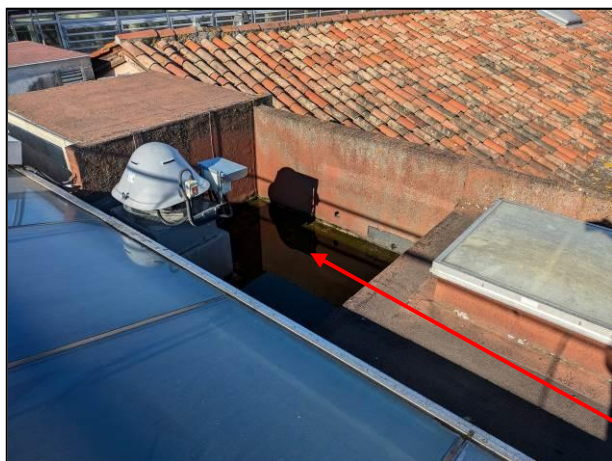
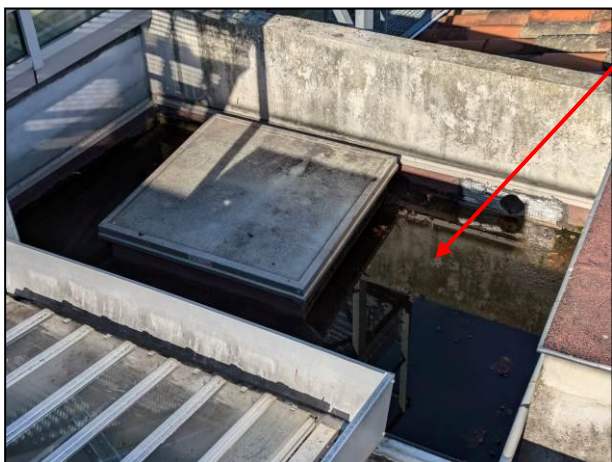
Présence de nombreuses réparations
ponctuelles

Les rétentions d'eaux ne représentent pas de risque immédiat pour le hors d'eaux des locaux sous-jacents, néanmoins, ces dernières attestent d'un défaut d'écoulement des eaux pluviales, d'ouvrages de récolte engorgés ou encore mal positionnés.

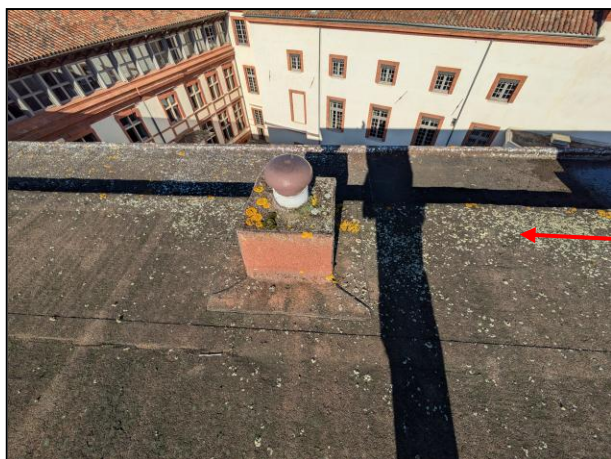
Prolifération de végétaux de type
cryptogame
(Défaut d'entretien)

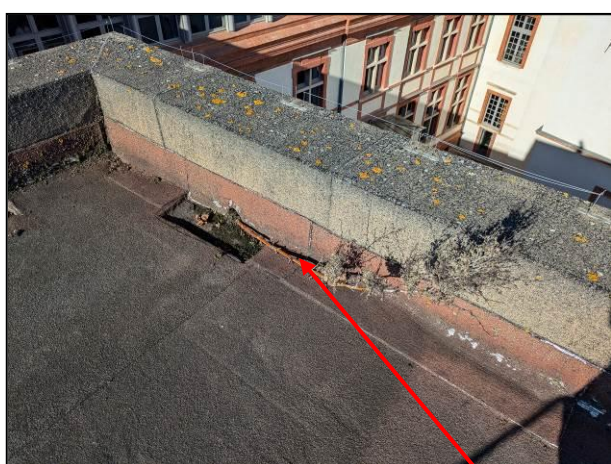
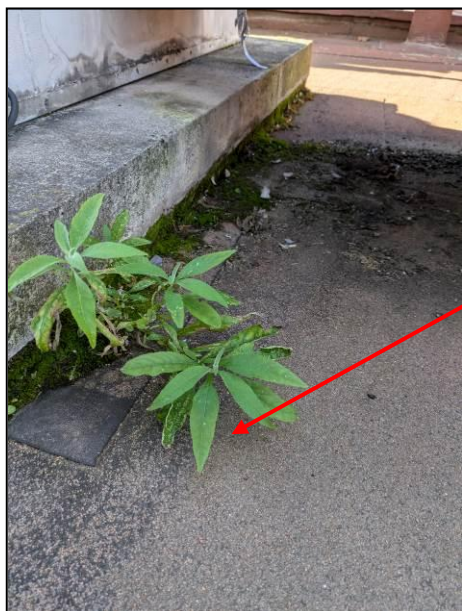
Prolifération de végétaux
(Défaut d'entretien)

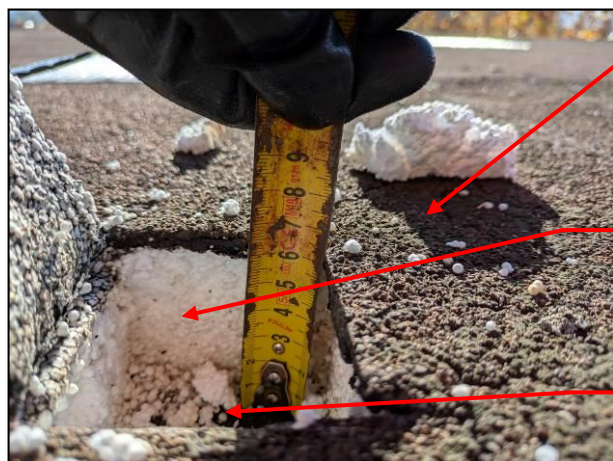
Sondage sur la toiture-terrasse T4 :

- Support en maçonnerie conforme à la NF DTU 20.12 ;
- Pare vapeur bitumineux courant ;
- Isolation thermique en panneaux de polystyrène expansé de 60 mm d'épaisseur ;
- Revêtement d'étanchéité bicouche en membrane bitumineuse autoprotégée par granulats minéraux ;
- **Résultat du sondage : présence d'eaux au sein des complexes iso-étanches**

Revêtement d'étanchéité bicouche en membrane bitumineuse autoprotégée

Isolation thermique en polystyrène expansé de 60 mm d'épaisseur

Pare-vapeur bitumineux courant

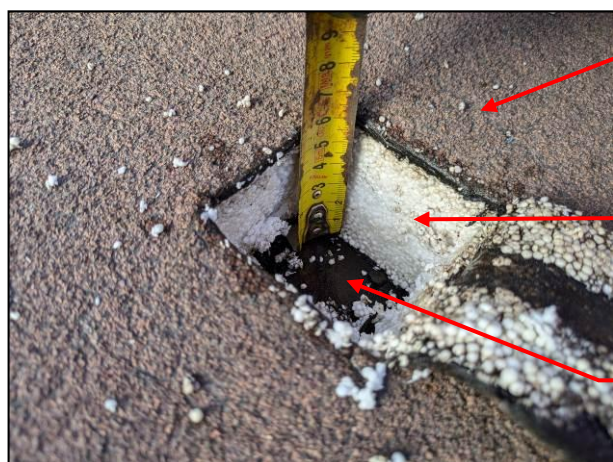
Sondage sur la toiture-terrasse T8 :

- Support en maçonnerie conforme à la NF DTU 20.12 ;
- Pare vapeur bitumineux courant ;
- Isolation thermique en panneaux de polystyrène expansé de 60 mm d'épaisseur ;
- Revêtement d'étanchéité bicouche en membrane bitumineuse autoprotégée par granulats minéraux ;
- **Résultat du sondage : présence d'eaux au sein des complexes iso-étanches**

Revêtement d'étanchéité bicouche en membrane bitumineuse autoprotégée

Isolation thermique en polystyrène expansé de 60 mm d'épaisseur

Pare-vapeur bitumineux courant

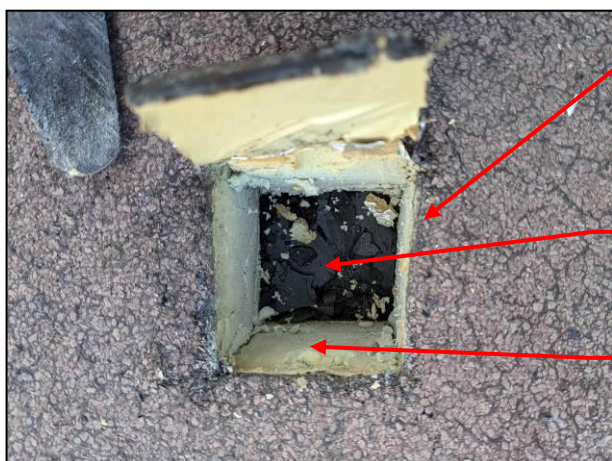
Sondage sur la toiture-terrasse T10 :

- Support en maçonnerie conforme à la NF DTU 20.12 ;
- Pare vapeur bitumineux courant ;
- Isolation thermique en panneaux de mousse de polyuréthane de 70 mm d'épaisseur ;
- Revêtement d'étanchéité bicouche en membrane bitumineuse autoprotégée par granulats minéraux ;
- **Résultat du sondage : présence d'humidité au sein des complexes iso-étanches**

Revêtement d'étanchéité bicouche en membrane bitumineuse autoprotégée

Pare-vapeur bitumineux courant

Isolation thermique en mousse de polyuréthane de 70 mm d'épaisseur

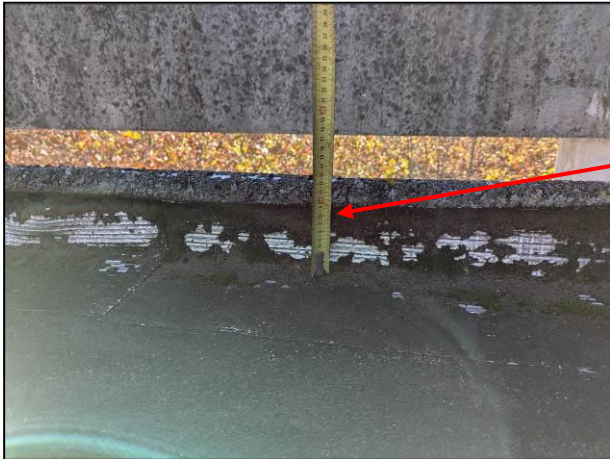
Nous avons constaté plusieurs hauteurs de relevés d'étanchéité inférieur au 15 cm exigés par la NF DTU 20.12

Les relevés d'étanchéité sont ponctuellement percés

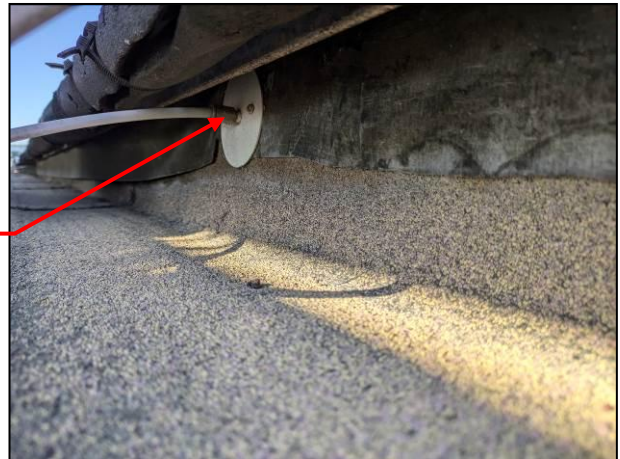
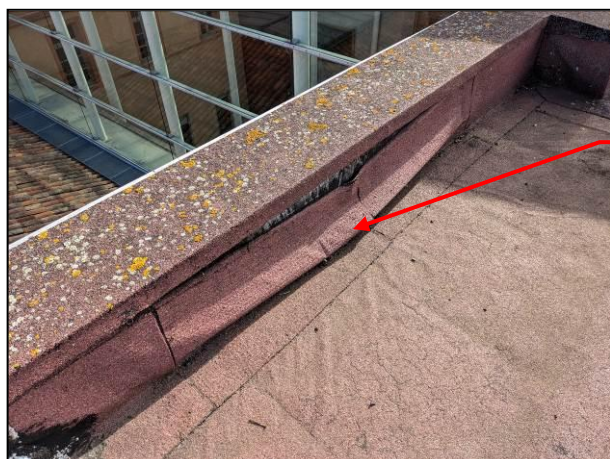
Présence de relevés d'étanchéité décollés (Défaut d'entretien)

La membrane d'étanchéité est décollée sur plusieurs endroits au droit des relevés d'étanchéité.
Ce désordre présente un risque important d'infiltrations

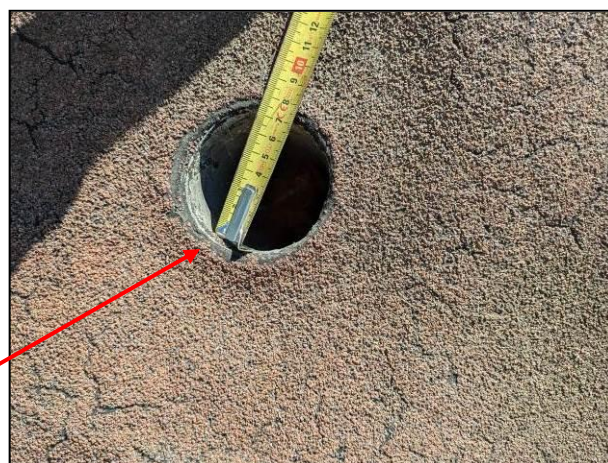
Entrée d'eaux pluviales verticale cylindrique de Ø 80 mm
Absence de système d'arrêt des débris

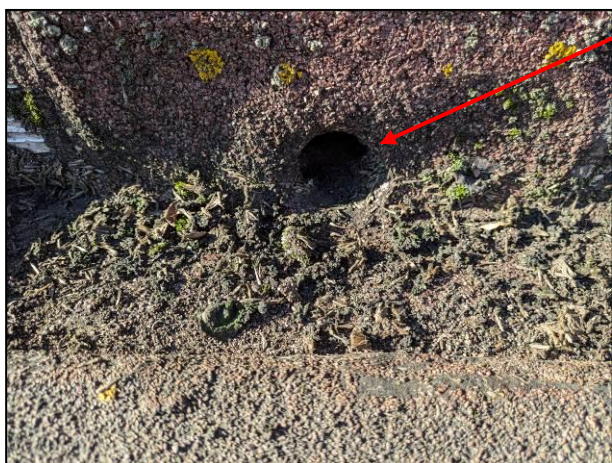
Entrée d'eaux pluviales verticale cylindrique de Ø 80 mm
Absence de système d'arrêt des débris

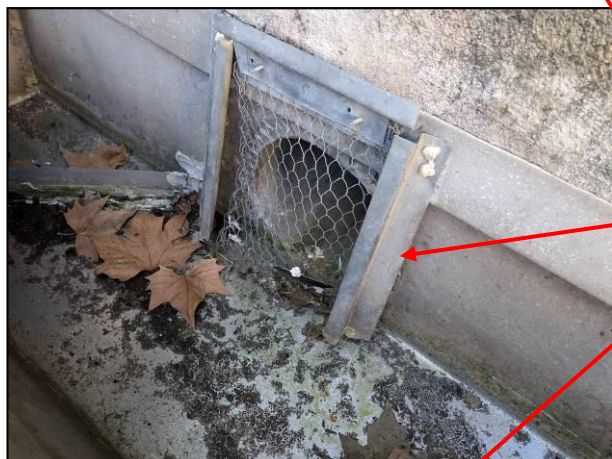
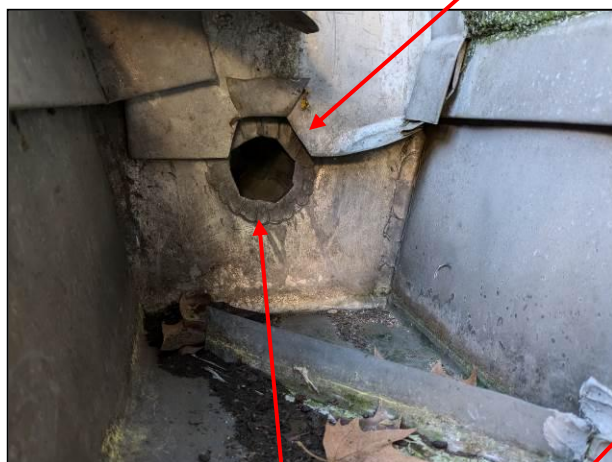
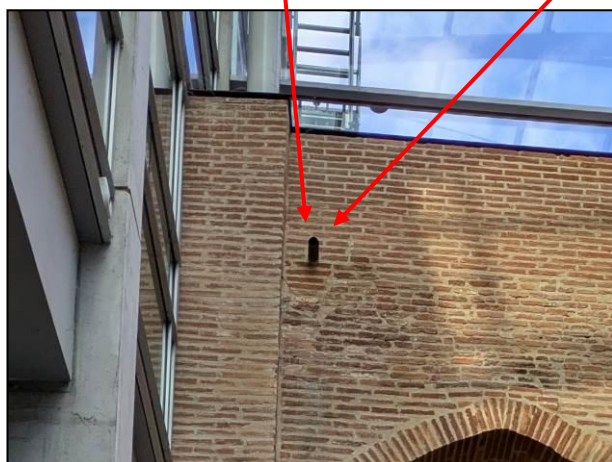
A ce jour le chéneau est divisé en deux sections :

Présence d'un ressaut

Les trop-pleins présents au droit du chéneau de la Grand'Chambre s'écoulent directement au sein du bâtiment.

Des modifications devront être apportées afin de mettre en conformité le chéneau, ainsi que de cesser l'écoulement provenant des trop-pleins

Il est nécessaire de supprimer le ressaut, de modifier la disposition ainsi que la hauteur du chéneau afin d'augmenter sa capacité de récolte.

De plus, nous recommandons de réhausser le trop-plein débouchant dans la salle des pas perdus afin que celui-ci ne serve qu'en dernier recours en cas d'intempéries extrêmes.

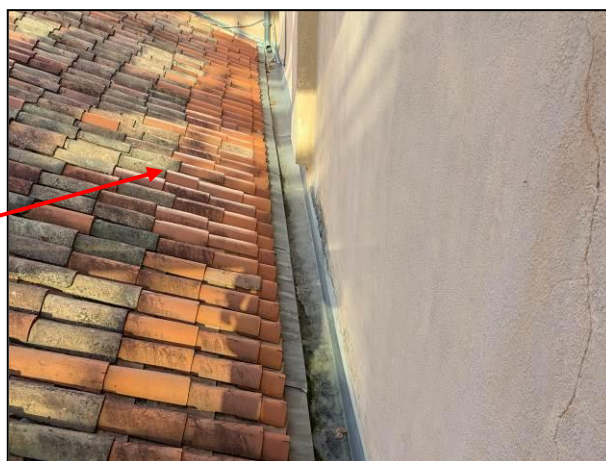
Les tuiles Canal en terre cuite de la couverture de la Grand'Chambre sont désorganisées. En effet, nous avons remarqué que plusieurs manipulations au droit de celles-ci ont été réalisées, probablement lors de travaux complémentaires ou de modifications.

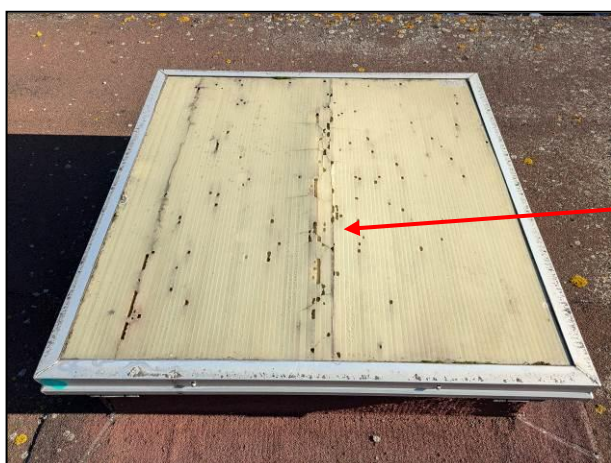
Coupole de lanterneau vétuste

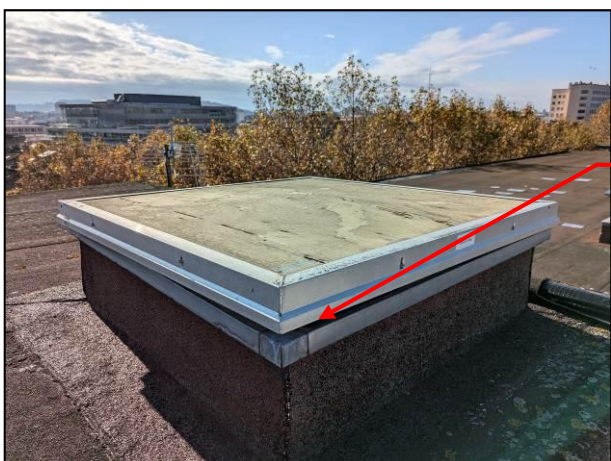
Défaut de fermeture du lanterneau

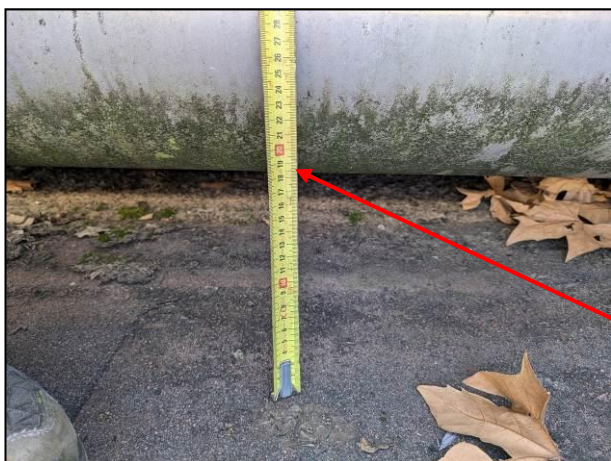
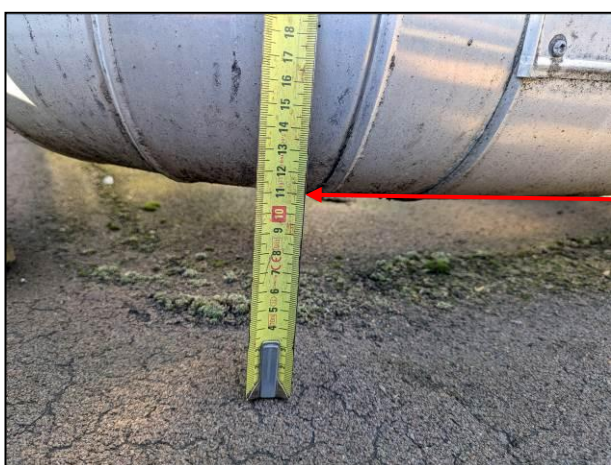
Hauteur libre sous gaines et gaines de fluide
insuffisante aux normes en vigueur

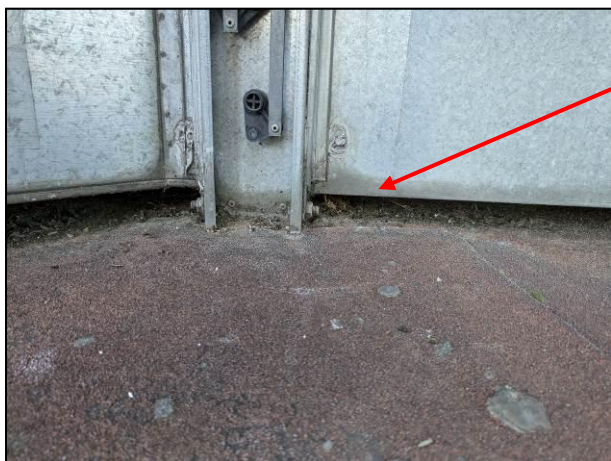
Hauteur libre minimale sous les gaines et tuyaux
d'alimentation de 30 cm, d'après la **NF DT 68.2**

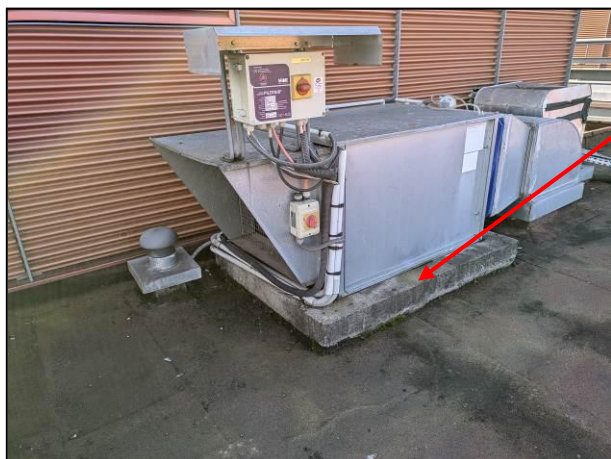
Support de moteur VMC inadapté

Les supports des moteurs VMC par l'intermédiaire en dalle béton sont inadaptés. Ce type de support risque de poinçonner et la membrane est la rend inaccessible.

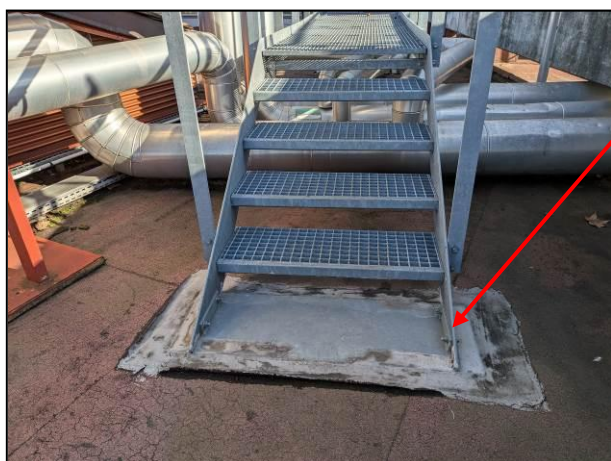
Absence de protection au droit des pieds de saut de loup

L'absence de protection au droit des pieds de saut de loup risque de poinçonner la membrane. De plus, nous avons constaté des réparations provisoires au droit de certains pieds.

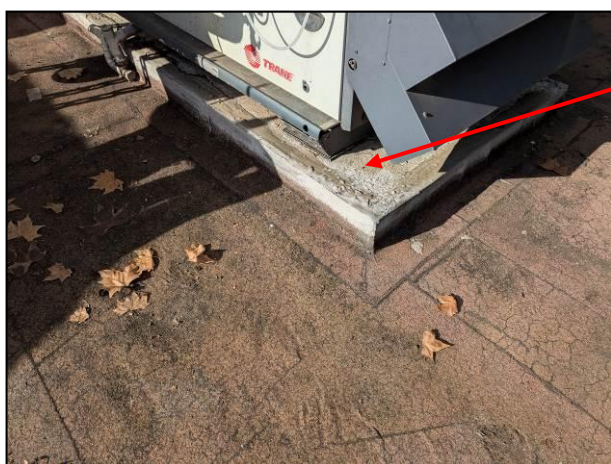
Support des équipements techniques inadaptés

Les supports des équipements techniques ont été réalisés par l'intermédiaire de dalles en béton. Ces supports sont inadaptés. Ces derniers devront être mis en œuvre sur des structures métalliques reliées au support en béton à 80 cm du revêtement d'étanchéité.

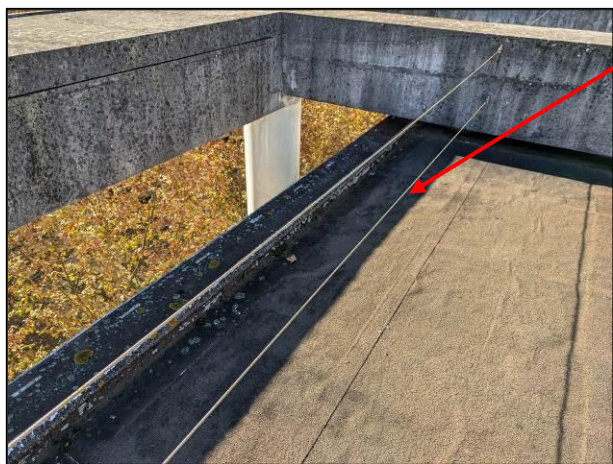
Garde-corps à câbles
Interdit selon NF E 85-015

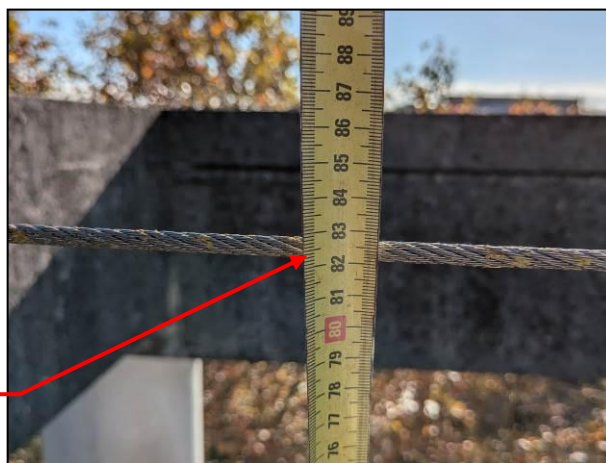
La hauteur des garde-corps est insuffisante et non conforme aux normes en vigueur

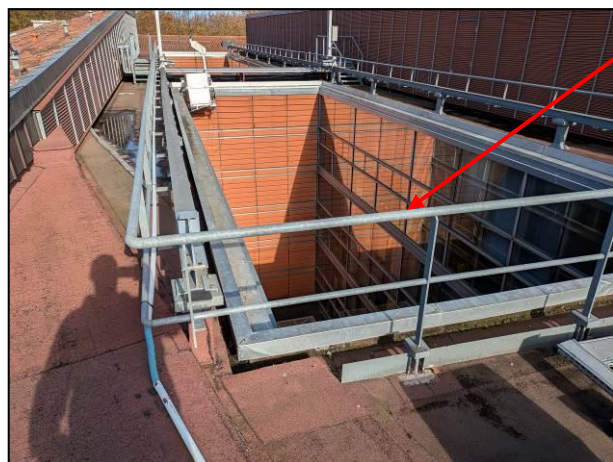
Garde-corps métalliques ancrée dans le support

La hauteur des garde-corps est insuffisante et non conforme aux normes en vigueur

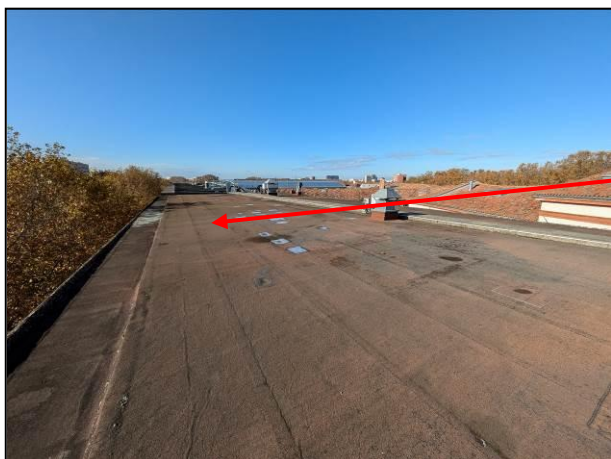
Absence totale de dispositif de sécurité
