Rapport de mission de repérage des matériaux et produits contenant de l'amiante avant réalisation de travaux dans un immeuble bâti

Numéro d'offre : CEA Batiment C3
Numéro de contrat : IAD_22-05-094_AP-2025-084_AM-1-1
Numéro de rapport (n° de tâche) : T241675558
Date : 28/04/2025

Lieu d'intervention :
CEA
17 avenue des Martyrs
38000 GRENOBLE

Adresse :	CEA 17 avenue des Martyrs 38000 GRENOBLE	Numéro de Lot :	Néant
Étage :	R-1 au R+2	Référence Cadastre :	Non communiqué
Bâtiment :	C3	Date du Permis de Construire :	< 1997
Nature du bâtiment :	Bâtiment		
Cat. du bâtiment :	Industrie

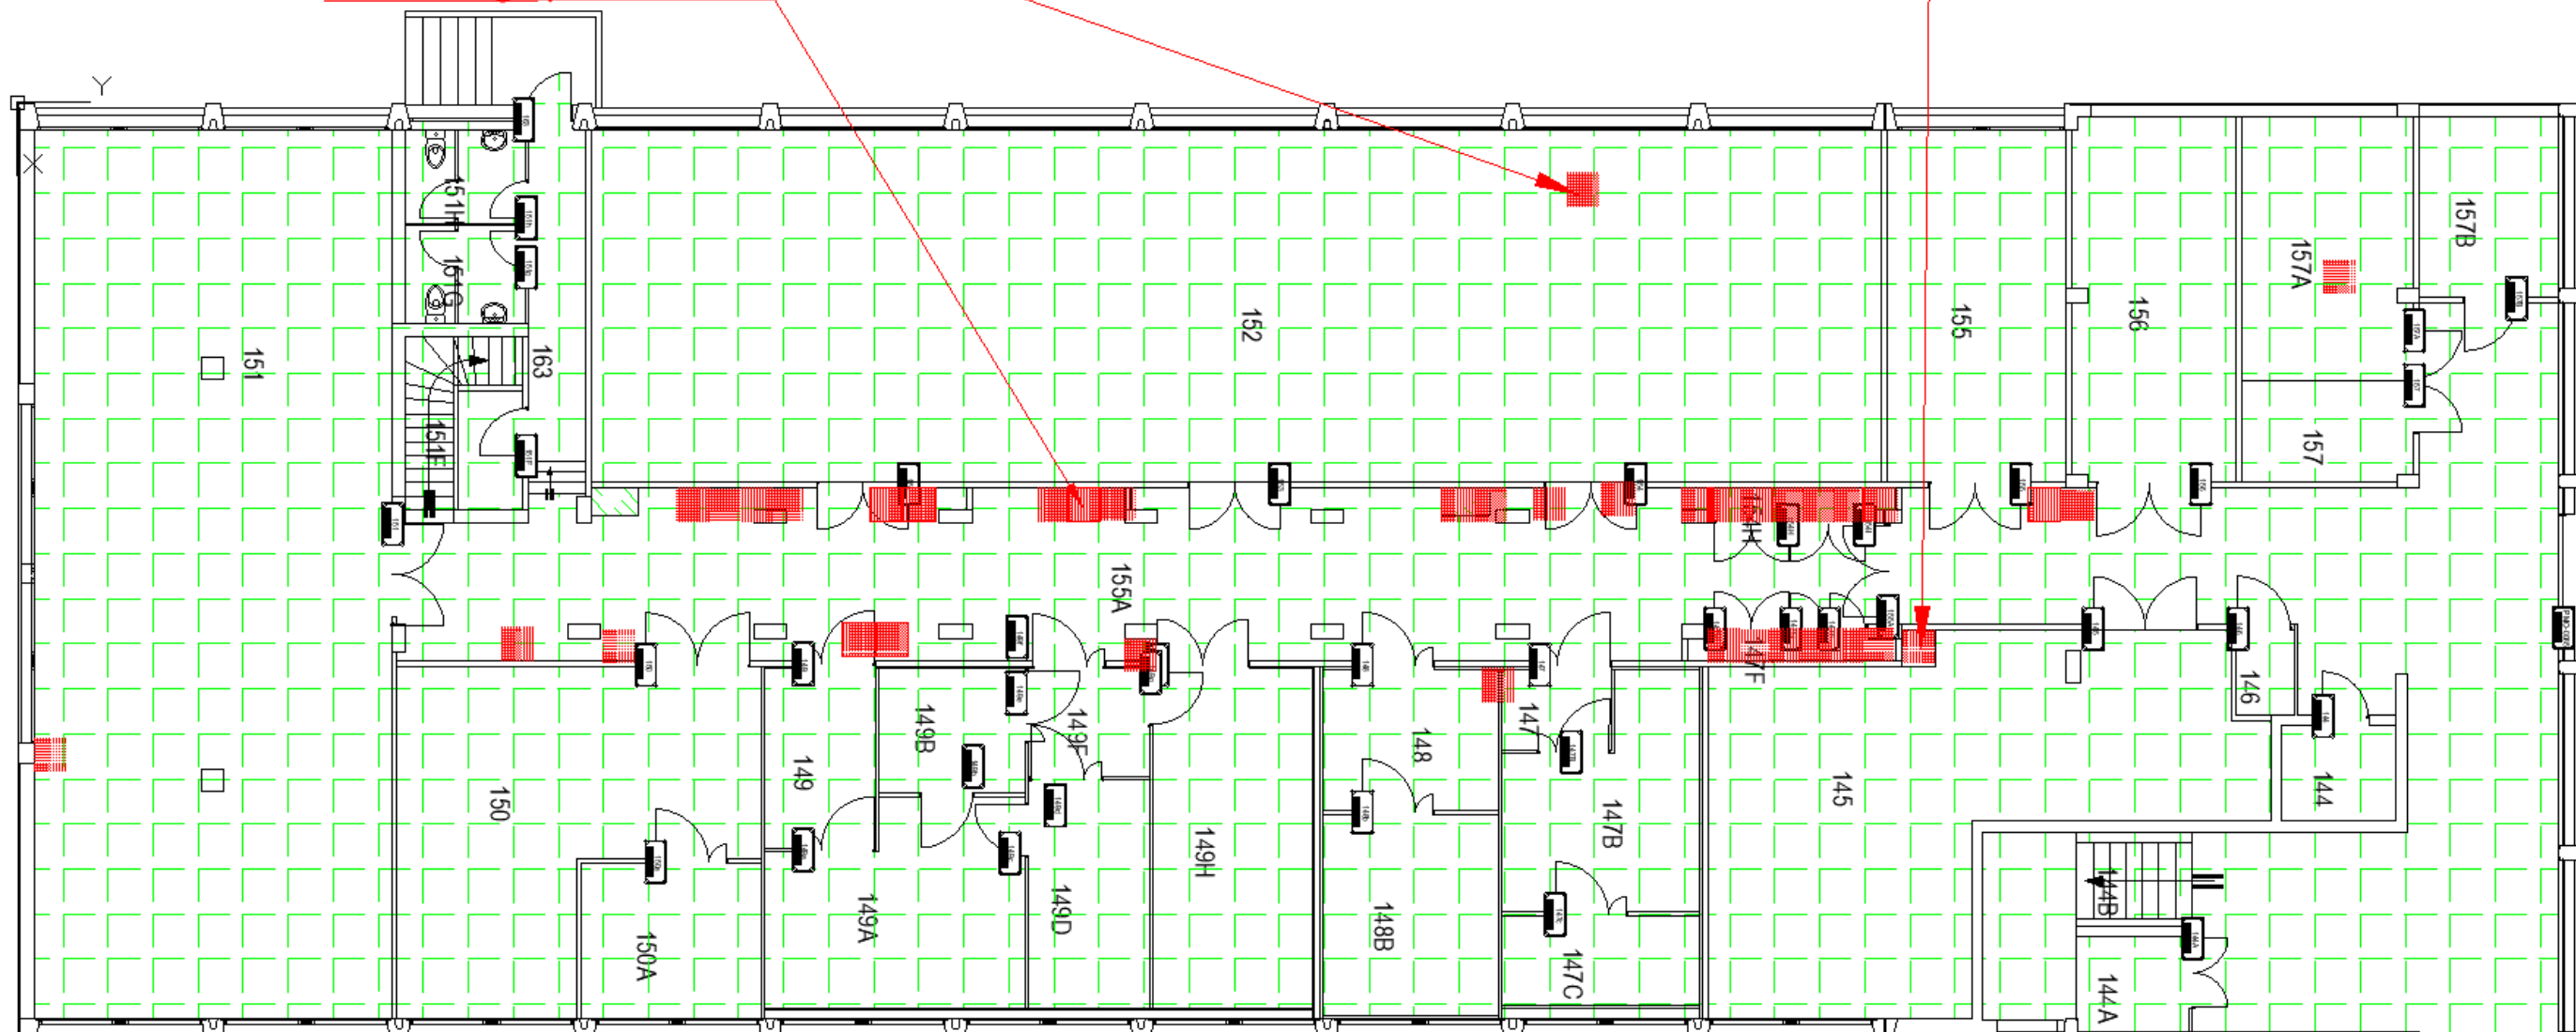
Client :	CEA	Titre :	Niveau 1 PLAFOND - Aile C
N° rapport :	T241675558	Lieu d'intervention :	CEA 17 avenue des Martyrs 38000 GRENOBLE
N° planche :	1/24	Bâtiment :	C3
Type :	Croquis	Etage :	R-1
Date :	14/04/2025	Commentaire :	
Intervenant :	RIVAUX Tanguy		
Origine du plan :

C3-N1-A83 Résidu de plaque gaufrée

C3-N1-A80 Coffrage perdu en plaque perforée

Rebouchage plafond fibro

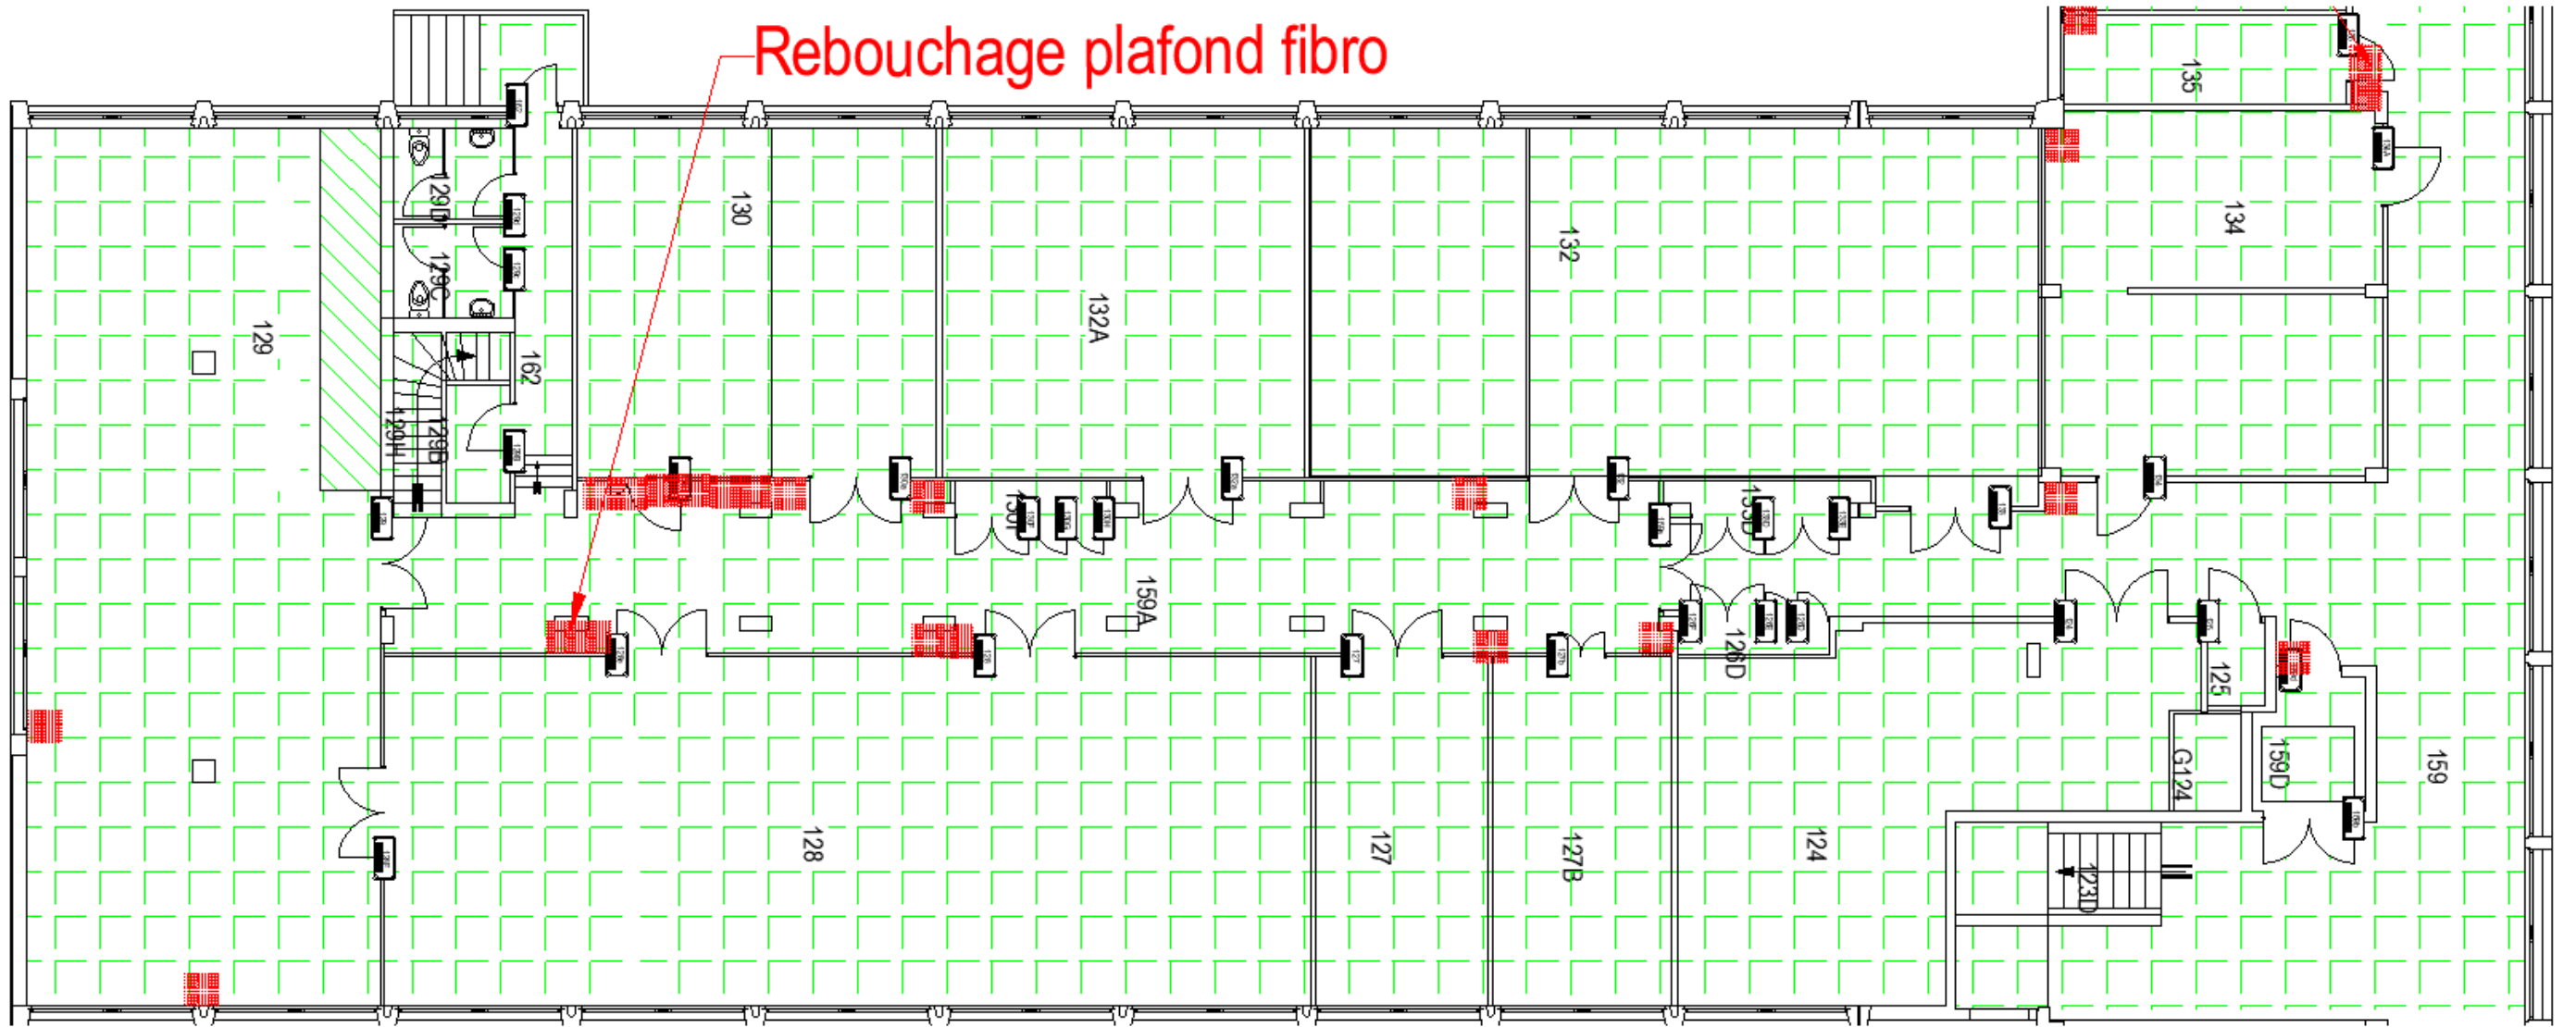
Client :	CEA	Titre :	Niveau 1 PLAFOND - Aile B
N° rapport :	T241675558	Lieu d'intervention :	CEA 17 avenue des Martyrs 38000 GRENOBLE
N° planche :	3/24	Bâtiment :	C3
Type :	Croquis	Etage :	R-1
Date :	14/04/2025	Commentaire :	
Intervenant :	RIVAUX Tanguy		
Origine du plan :

Rebouchage plafond fibro

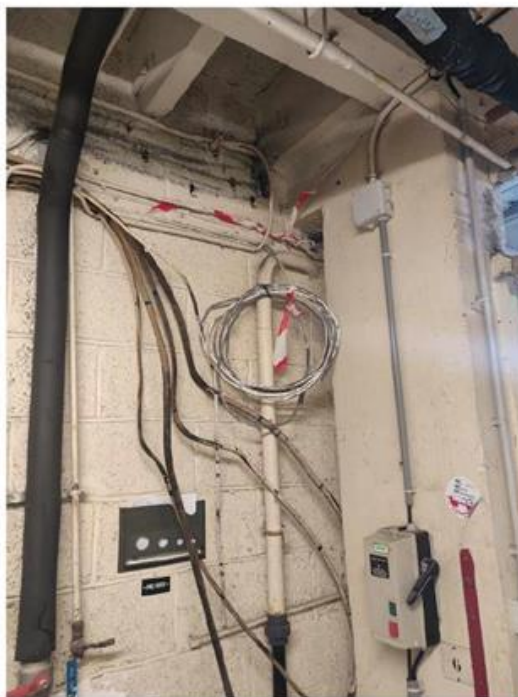
C3 – Photo câbles dans couloir du sous-sol de l'aile B en face de la porte 129
