RAPPORT DE REPERAGE DE MATERIAUX ET REVETEMENTS CONTENANT DU PLOMB AVANT DEMOLITION OU TRAVAUX DANS UN IMMEUBLE BATI

<p>Numéro d'offre : CEA BAT C3 LOC 148-148B Numéro de contrat : IAD_ 24-05-094_AP-2024-088_AM-2-1 Numéro de rapport (n° de tâche) : T241675558 Date : 05/02/2025</p>	<p>Lieu d'intervention :</p> <p>CEA Bâtiment C3 17 avenue des Martyrs 38000 GRENOBLE</p> <p>Destinataire rapport : CEA</p>	<p>Date d'intervention : Du 28/01/2025 au 29/01/2025</p> <p>Intervenant : Monsieur Tanguy RIVAUX</p> <p>Signature :

17 avenue des Martyrs
38000 GRENOBLE

Rapport N°: T241675558

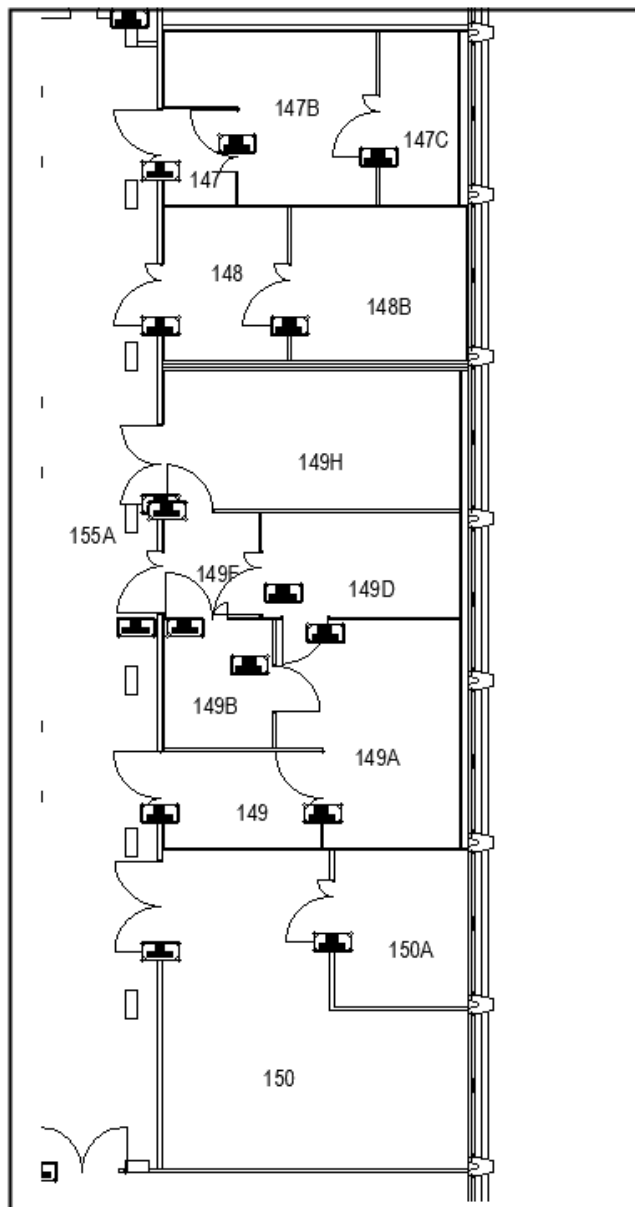
PLANCHE DE REPERAGE USUEL

Niveau 1 - Plomb
