## RAPPORT DE REPERAGE DE MATERIAUX ET REVETEMENTS CONTENANT DU PLOMB AVANT DEMOLITION OU TRAVAUX DANS UN IMMEUBLE BATI

| <p>Numéro d'offre : <b>CEA BAT C3 LOCAL 141D 141E 248D 348D 448D 506</b><br/>Numéro de contrat : <b>IAD_22-05-094_AP-2024-084_AM-8-1</b><br/>Numéro de rapport (n° de tâche) : <b>T241675558</b><br/>Date : <b>29/01/2025</b></p> | <p>Lieu d'intervention :<br/><b>CEA Bâtiment C3</b><br/><b>17 avenue des Martyrs</b><br/><b>38000 GRENOBLE</b></p> <p>Destinataire rapport :<br/><b>CEA</b></p> | <p>Date d'intervention :<br/>Du <b>16/12/2024</b> au <b>16/12/2024</b></p> <p>Intervenant : <b>Monsieur Jorick NIER</b></p> <p>Signature : </p> |

| Bâtiment : CEA Bâtiment C3 | |

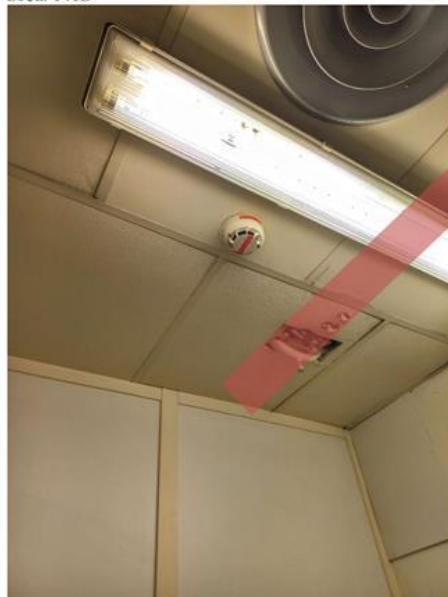
Local 141D

| N° | Zone | Unité de repérage | Substrat | Revêtement apparent | Localisation | Résultats (mg/cm²) | Marge d' erreur | Observations | Photo UR |
|---|---|---|---|---|---|---|---|---|---|
| 2 | Conduit EP | Joint entre élément conduit EP | Plomb | | C | 11 | 0,05 | | |

Cheminement du réseau EP

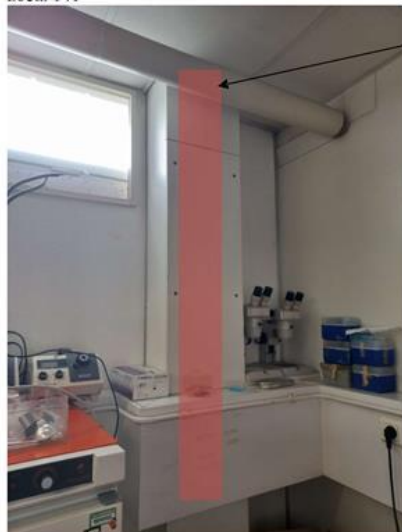
Local 141E

| N° | Zone | Unité de repérage | Substrat | Revêtement apparent | Localisation | Résultats (mg/cm²) | Marge d' erreur | Observations | Photo UR |
|---|---|---|---|---|---|---|---|---|---|
| 15 | Conduit EP | Joint entre élément conduit EP | Plomb | | C | 11 | 0,05 | | |

Cheminement du réseau EP
