Dossier technique du bâtiment, Amiante, Etats parasites, Plomb,  
Loi Carrez, Performance énergétique, prêt taux zéro, GAZ.

**DIAGNOSTIC CHARENTE**

| Référence | Effectuée le | Immeuble bâti visité |
|---|---|--|
| BASE_AERIENNE_709_30_03_2022_10050 | 30/03/2022 | Base Aérienne 709 de Cognac<br>Base Aérienne 709 de Châteaubernard 16100<br>CHATEAUBERNARD |

Prestations réalisées : Diag amiante avant démolition, Etat relatif à la présence de termites, Exposition au plomb (CREP)

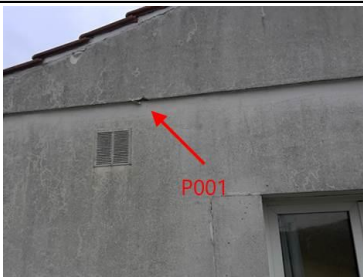
| Localisation | Identifiant + Description | Photo |
|---|--|---|
| Extérieur - Pignons et façades | <p><b>Identifiant:</b> M001-P001</p> <p><b>Description:</b> Revêtement plastique épais (RPE)</p> <p><u>Liste selon annexe.13-9 du CSP: C</u></p> | |

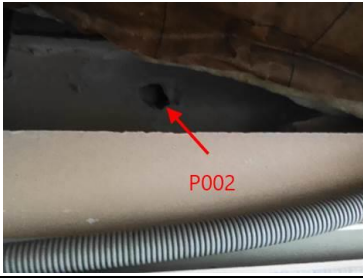
| Localisation | Identifiant + Description | Photo |
|---|--|---|
| RDC - Bureau | <p><b>Identifiant:</b> M002-P002</p> <p><b>Description:</b> Enduit à base de plâtre lissé ou taloché</p> <p><u>Liste selon annexe.13-9 du CSP: C</u></p> | |

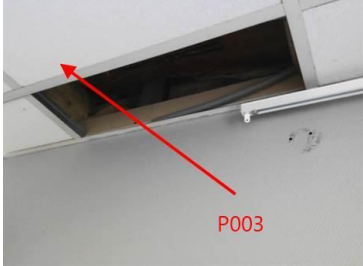
| Localisation | Identifiant + Description | Photo |
|---|--|---|
| | <p><b>Identifiant:</b> M003-P003</p> <p><b>Description:</b> Panneaux et plaques</p> <p><u>Liste selon annexe.13-9 du CSP: C</u></p> | |

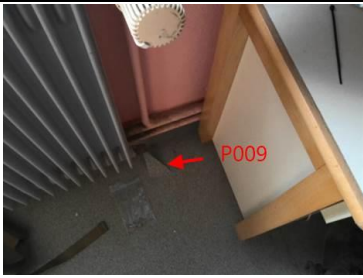
| Localisation | Identifiant + Description | Photo |
|---|---|---|
| RDC - Vestiaires sous officiers | <p><u>Identifiant:</u> M009-P009</p> <p><u>Description:</u> Colle bitumineuse</p> <p><u>Liste selon annexe.13-9 du CSP:</u> C</p> | |

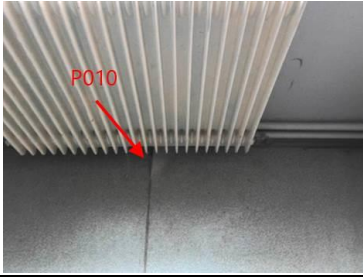
| Localisation | Identifiant + Description | Photo |
|---|---|---|
| RDC - Salle de repos | <p><u>Identifiant:</u> M010-P010</p> <p><u>Description:</u> Matériau de type colle bitumineux (noir) ; matériau de type peinture (blanc) ; matériau semi-dur (gris)</p> <p><u>Liste selon annexe.13-9 du CSP:</u> C</p> | |

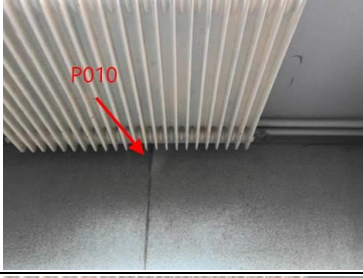
| Localisation | Identifiant + Description | Photo |
|---|---|---|
| | <p><u>Identifiant:</u> M010-2-P010-2</p> <p><u>Description:</u> Matériau semi-dur (blanc) ; matériau semi-dur (gris) en traces</p> <p><u>Liste selon annexe.13-9 du CSP:</u> C</p> | |

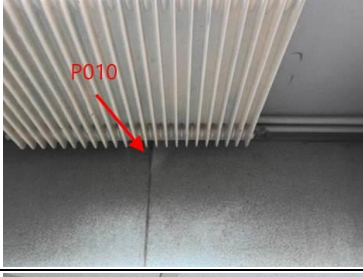
| Localisation | Identifiant + Description | Photo |
|---|---|---|
| | <p><u>Identifiant:</u> M010-3-P010-3</p> <p><u>Description:</u> Matériau dur de type mortier, béton, chape (gris)</p> <p><u>Liste selon annexe.13-9 du CSP:</u> C</p> | |

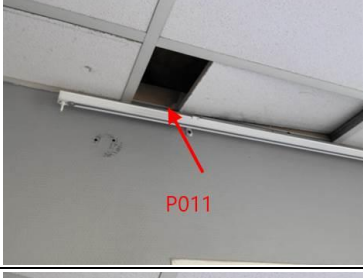
| Localisation | Identifiant + Description | Photo |
|---|---|---|
| RDC - Bureau | <p><u>Identifiant:</u> M011-P011</p> <p><u>Description:</u> Matériau souple fibreux de type papier, carton (blanc) ; matériau semi-dur (blanc) ; matériau souple fibreux de type papier, carton (gris) ; matériau semi-dur de type plâtre (blanc)</p> <p><u>Liste selon annexe.13-9 du CSP:</u> C</p> | |

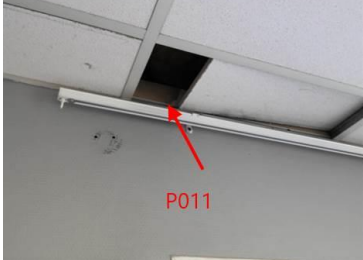
| Localisation | Identifiant + Description | Photo |
|---|---|---|
| | <p><u>Identifiant:</u> M011-2-P011-2</p> <p><u>Description:</u> Matériau souple fibreux de type papier, carton (blanc)</p> <p><u>Liste selon annexe.13-9 du CSP:</u> C</p> | |

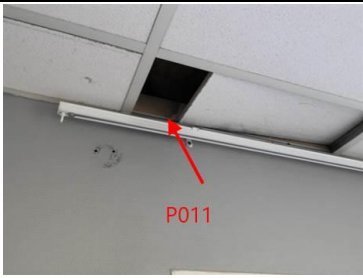
| Localisation | Identifiant + Description | Photo |
|---|--|---|
| | <p>Identifiant: M011-3-P011-3</p> <p>Description: Matériau souple fibreux de type papier, carton (gris)</p> <p>Liste selon annexe.13-9 du CSP: C</p> | |

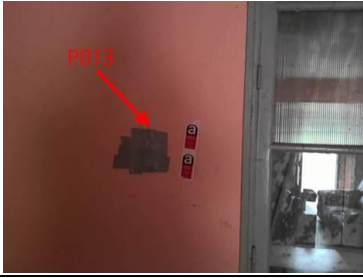
| Localisation | Identifiant + Description | Photo |
|---|--|---|
| RDC Bâtiment B3 - Pièce 1 | <p>Identifiant: M013-P013</p> <p>Description: Matériau de type maillage de fibres et liant (rose)</p> <p>Liste selon annexe.13-9 du CSP: C</p> | |

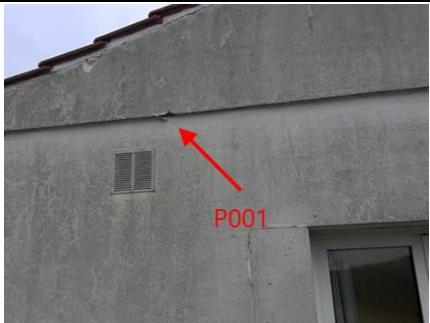
| | <p>Photo n° PhA001<br/> Localisation : Extérieur - Pignons et façades<br/> Ouvrage : 2 - Parois verticales extérieures et Façades - Façades lourdes y compris poteaux<br/> Partie d'ouvrage : Revêtement plastique épais (RPE)<br/> Description : Revêtement plastique épais (RPE)</p> |

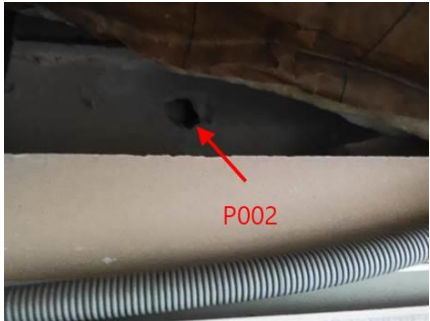
| | <p>Photo n° PhA002<br/> Localisation : RDC - Bureau<br/> Ouvrage : 3 - Parois verticales intérieures - Murs et cloisons maçonnés<br/> Partie d'ouvrage : Enduit à base de plâtre lissé ou taloché<br/> Description : Enduit à base de plâtre lissé ou taloché</p> |

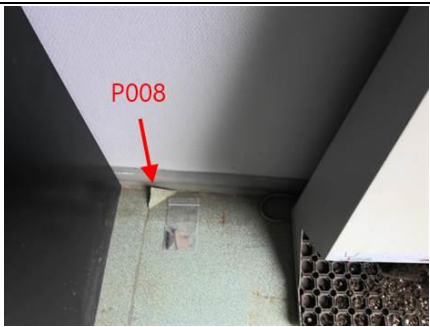
| | <p>Photo n° PhA008<br/>Localisation : RDC - Couloir<br/>Ouvrage : 5 - Planchers et planchers techniques - Revêtements de sols<br/>Partie d'ouvrage : Dalle de sol<br/>Description : Dalle de sol</p> |

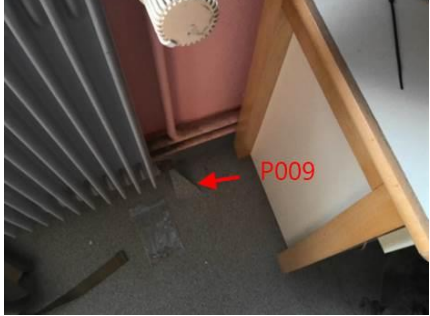
| | <p>Photo n° PhA009<br/>Localisation : RDC - Vestiaires sous officiers<br/>Ouvrage : 5 - Planchers et planchers techniques - Revêtements de sols<br/>Partie d'ouvrage : Colle bitumineuse<br/>Description : Colle bitumineuse</p> |

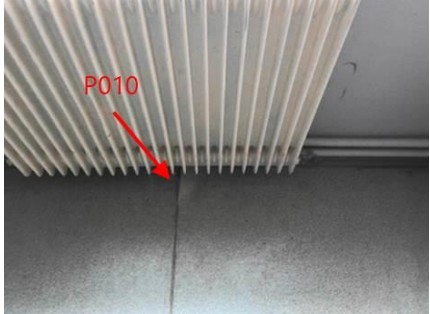
| | <p>Photo n° PhA010<br/>Localisation : RDC - Salle de repos<br/>Ouvrage : 5 - Planchers et planchers techniques - Revêtements de sols<br/>Partie d'ouvrage : Colle bitumineuse<br/>Description : Matériau de type colle bitumineux (noir) ; matériau de type peinture (blanc) ; matériau semi-dur (gris)</p> |

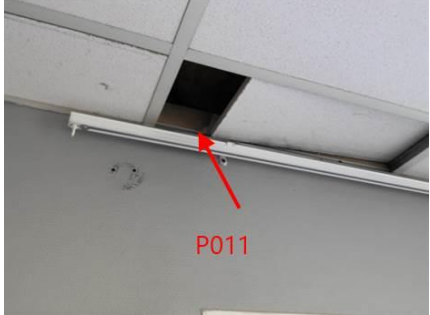
| | <p>Photo n° PhA011<br/>Localisation : RDC - Bureau<br/>Ouvrage : 3 - Parois verticales intérieures - Murs et cloisons maçonnés<br/>Partie d'ouvrage : Joint d'assemblage<br/>Description : Matériau souple fibreux de type papier, carton (blanc) ; matériau semi-dur (blanc) ; matériau souple fibreux de type papier, carton (gris) ; matériau semi-dur de type plâtre (blanc)</p> |

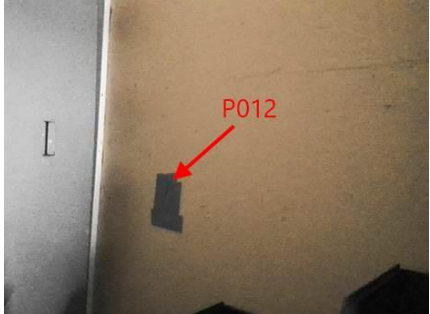
| | <p>Photo n° PhA012<br/>Localisation : RDC Bâtiment B3 - Pièce 6<br/>Ouvrage : 3 - Parois verticales intérieures - Revêtements de murs, poteaux, cloisons, gaines, coffres<br/>Partie d'ouvrage : Revêtements durs en fibres-ciment<br/>Description : Matériau de type maillage de fibres et liant (beige) ; matériau semi-dur (blanc)</p> |

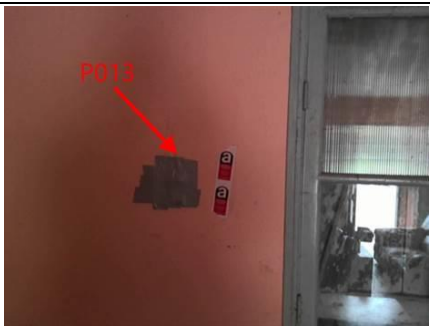
| | <p>Photo n° PhA013<br/> Localisation : RDC Bâtiment B3 - Pièce 1<br/> Ouvrage : 3 - Parois verticales intérieures - Revêtements de murs, poteaux, cloisons, gaines, coffres<br/> Partie d'ouvrage : Revêtements durs en fibres-ciment<br/> Description : Matériau de type maillage de fibres et liant (rose)</p> |

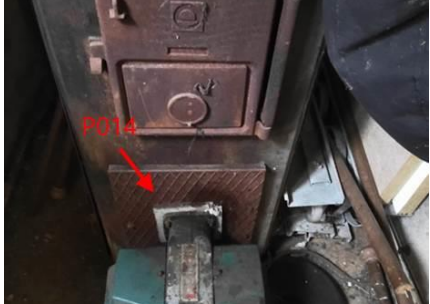
| | <p>Photo n° PhA014<br/> Localisation : RDC Bâtiment B3 - Chaufferie<br/> Ouvrage : 8 - Équipements divers et accessoires - Chaudières (mixtes, collectives), chauffe bains, radiateurs gaz modulables, Poêles à bois à fuel, à charbon, Groupes électrogènes<br/> Partie d'ouvrage : Joint d'étanchéité, joint plat prédécoupé pour bride<br/> Description : Joint d'étanchéité, joint plat prédécoupé pour bride</p> |
