Rapport de repérage de l'amiante avant travaux

Bien immobilier concerné	BASE AERIEENNE 709 - COGNAC - AV TX - CI 1 Antenne de COGNAC - 6 route de Barbezieux 0138 CI1 - BUREAU CYNOPHILE 16100 CHATEAUBERNARD	N° dossier : 1602119B0000018/ N° de canevas : ROCHEL_1516 v2.07.03
Propriétaire	USID de ROCHFORT - Antenne de COGNAC Antenne de COGNAC - 6 route de Barbezieux à l'attention du chef d'antenne (dossier CVPO) 16100 CHATEAUBERNARD	Réf. du rapport : 119B0/AMI/18/240
Demandeur	USID de ROCHFORT - Antenne de COGNAC Antenne de COGNAC - 6 route de Barbezieux à l'attention du chef d'antenne (dossier CVPO) 16100 CHATEAUBERNARD	Date(s) de visite 23/01/2018 Date de commande :

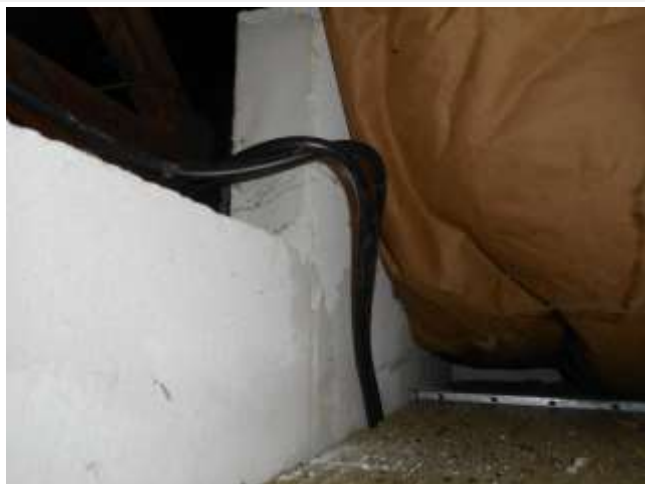
Composant : Colle₅ (N)
Plaque béton cellulaire
CI1-04 - Cloison

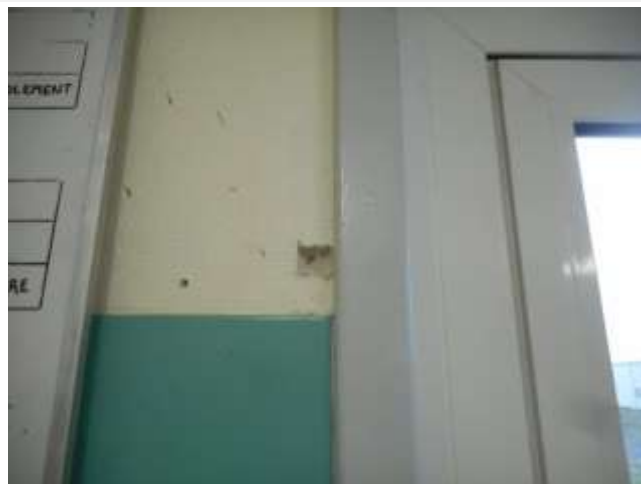
Composant : Colle₆ (N)
Doublage béton cellulaire et joint de menuiserie
CI1-05 - Murs périphérique pièces 11 et 8

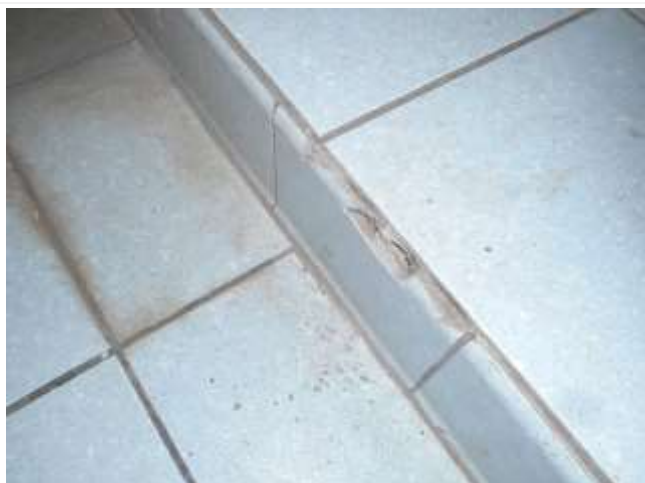
Composant : Colles des carrelages₂ (N)
Plinthe (bleu clair)
CI1-01 - Pièces 11, 8

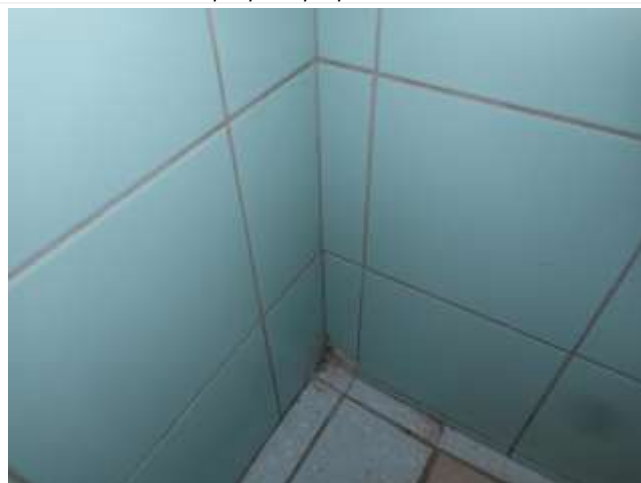
Composant : Colles des carrelages₃ (N)
Faïence (vert clair)
CI1-02 - Pièces 11, 8 et circulation entre les deux

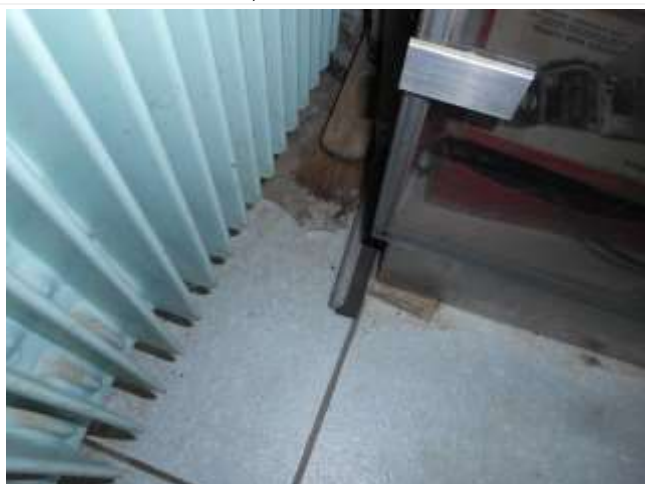
Composant : Colles des carrelages₄ (N)
Carrelage (bleu clair)
CI1-03 - Pièces 11, 8 et circulation entre les deux

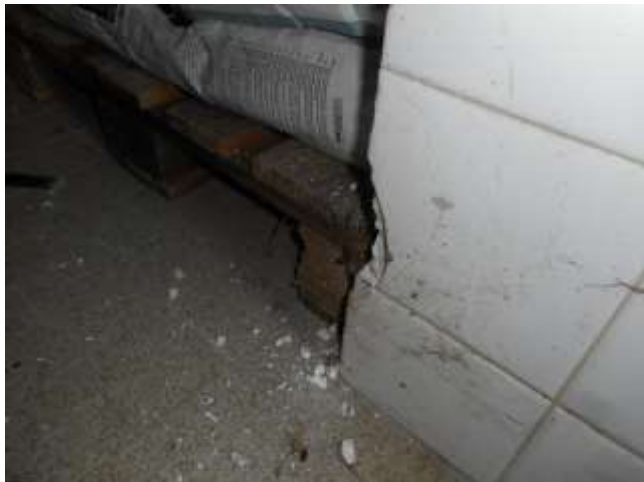
Composant : Colles des carrelages₇ (N)
Faïence (blanc)
CI1-06 - Murs intérieurs du local de stockage

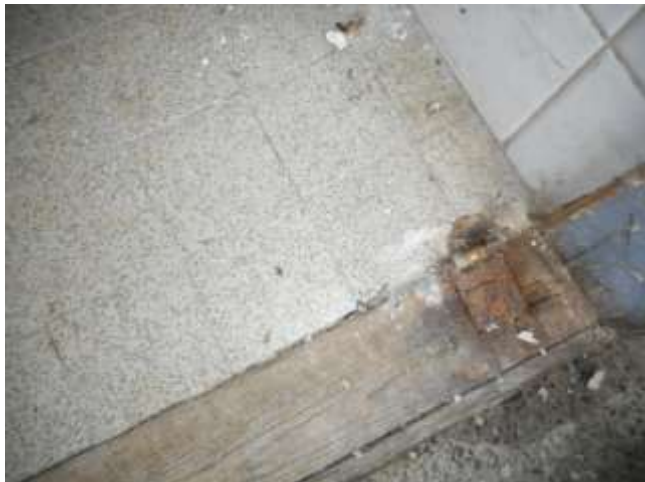
Composant : Colles des carrelages₈ (N)
Carrelage moucheté
CI1-07 - Sol du local de stockage

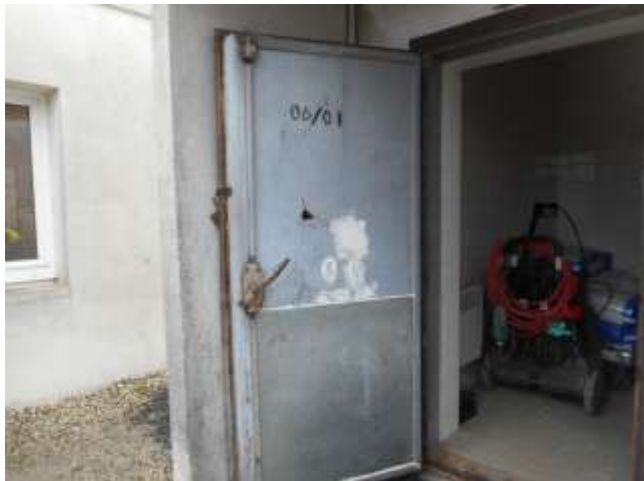
Matériaux et produits repérés contenant de l'amiante			
Localisation	Zone de présence du composant	Composant / Mode de reconnaissance	Libellé complémentaire
Local nourriture chien	CI1-08 - Habillage intérieur de la porte du local nourriture chien	Panneaux rigides (cloisons, gaines, plafonds) / Analyse

Composant / N° Identification	Zone de présence du composant	Mode de reconnaissance : n° échantillon / analyse / Laboratoire / n° analyse
Local nourriture chien		
Panneaux rigides (cloisons, gaines, plafonds)	9 CI1-08 - Habillage intérieur de la porte du local nourriture	CI1-08 / MOLP / Eurofins Analyses pour le Bâtiment Sud-Ouest SAS

Composant : Panneaux rigides (cloisons, gaines, plafonds)₉ (a)
CI1-08 - Habillage intérieur de la porte du local nourriture

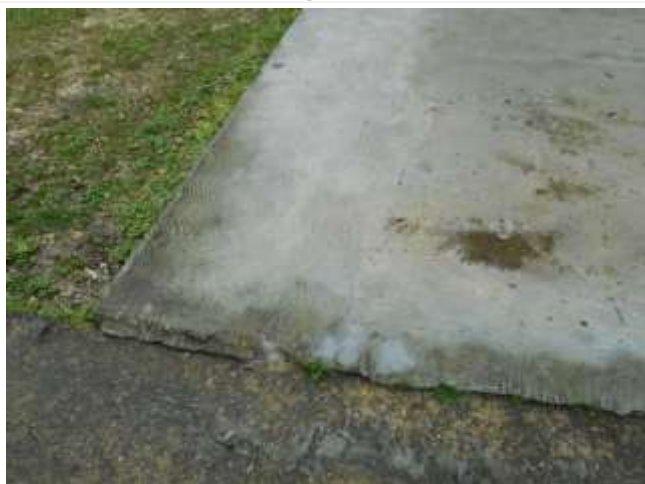
Composant : Ragréage₁₀ (N)
CI1-09 - Dalle des cages du chenil

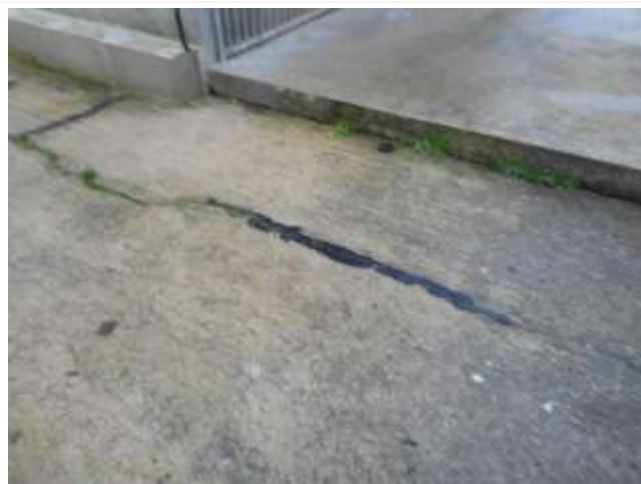
Composant : Revêtements et colles d'étanchéité₁ (N)
Joint de rebouchage bitumineux
CI1-10 - Dalle des cages
