DOSSIER DE DIAGNOSTIC TECHNIQUE

Référence : 002EW643131
A communiquer pour toute correspondance
Réalisé le : 24/04/2025
Référence mandataire : SITE GALLIOT
- BATIMENT C -ATELIER

SITE GALLIOT - BATIMENT C
-ATELIER CARROSSERIE
4 Rue de Larrey
21000 DIJON

Rapport de repérage des matériaux et produits contenant de l'amiante avant réalisation de travaux dans un immeuble bâti

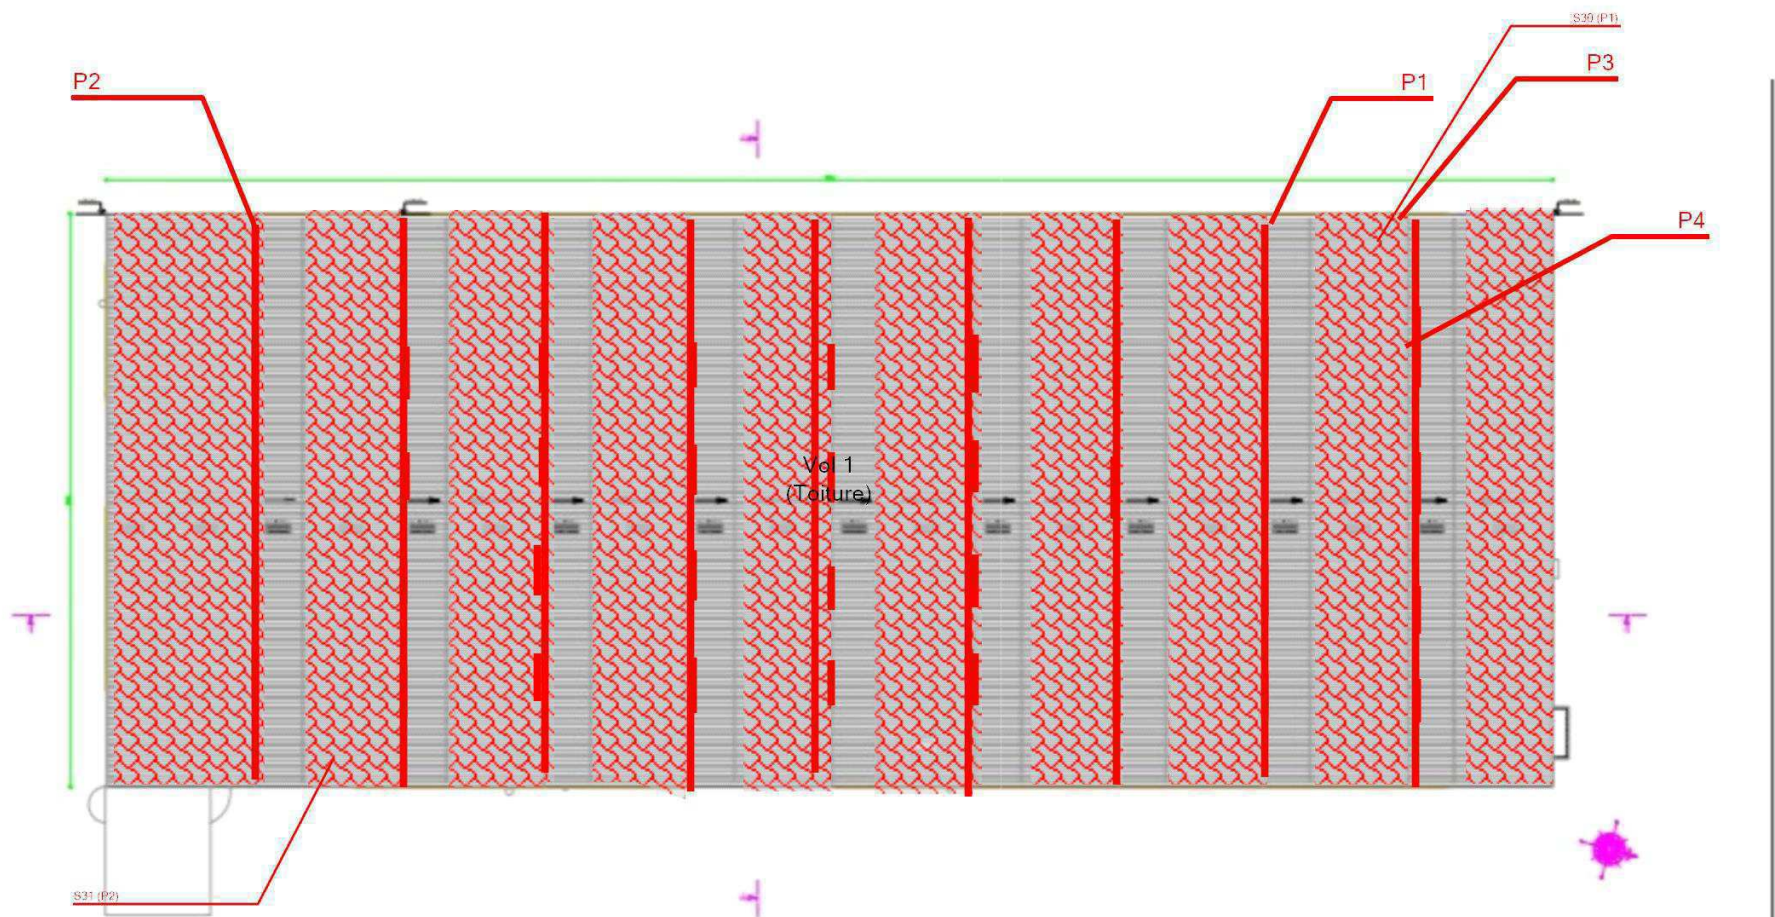
P2 : Plaques en fibres-ciment

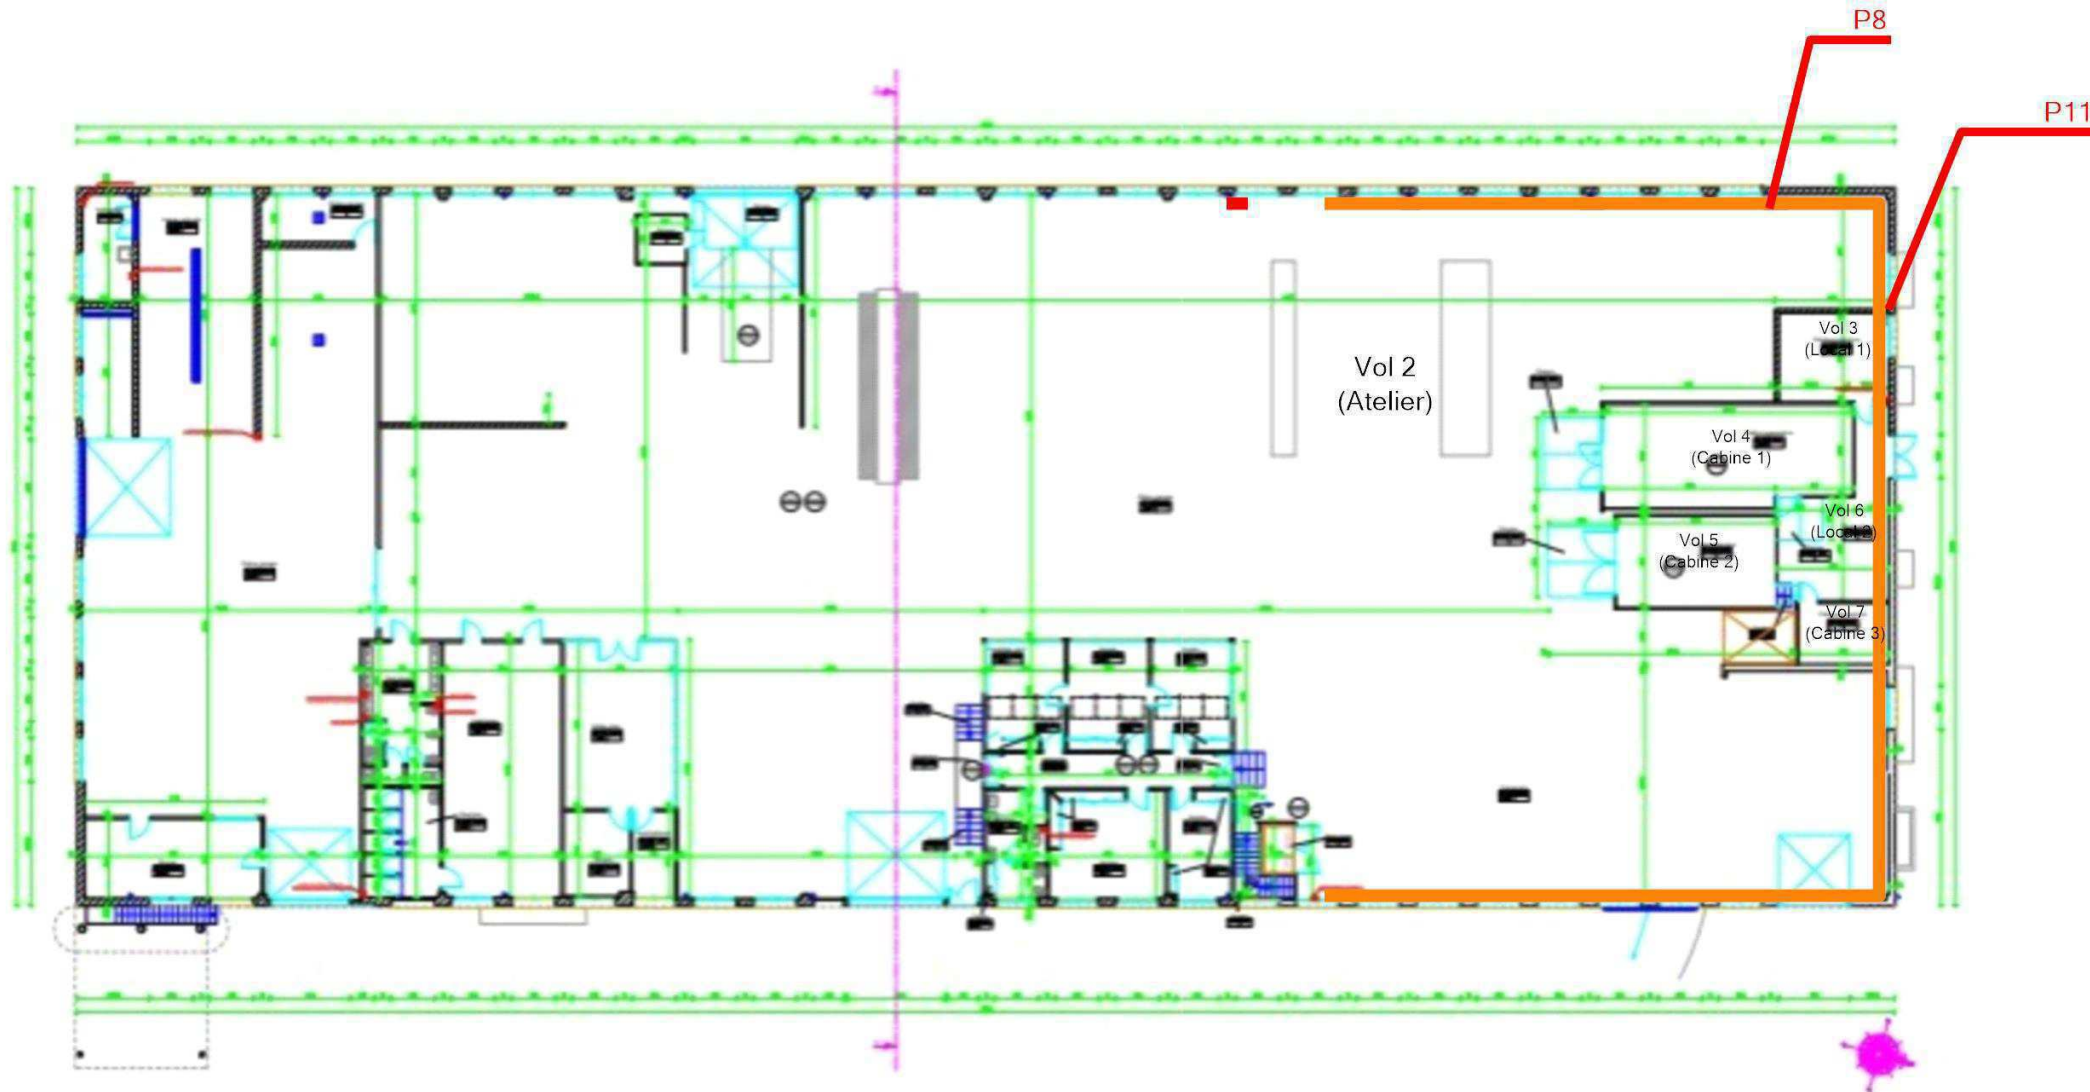
P11 : Plaques fibres

P8 : Conduit en fibres-ciment

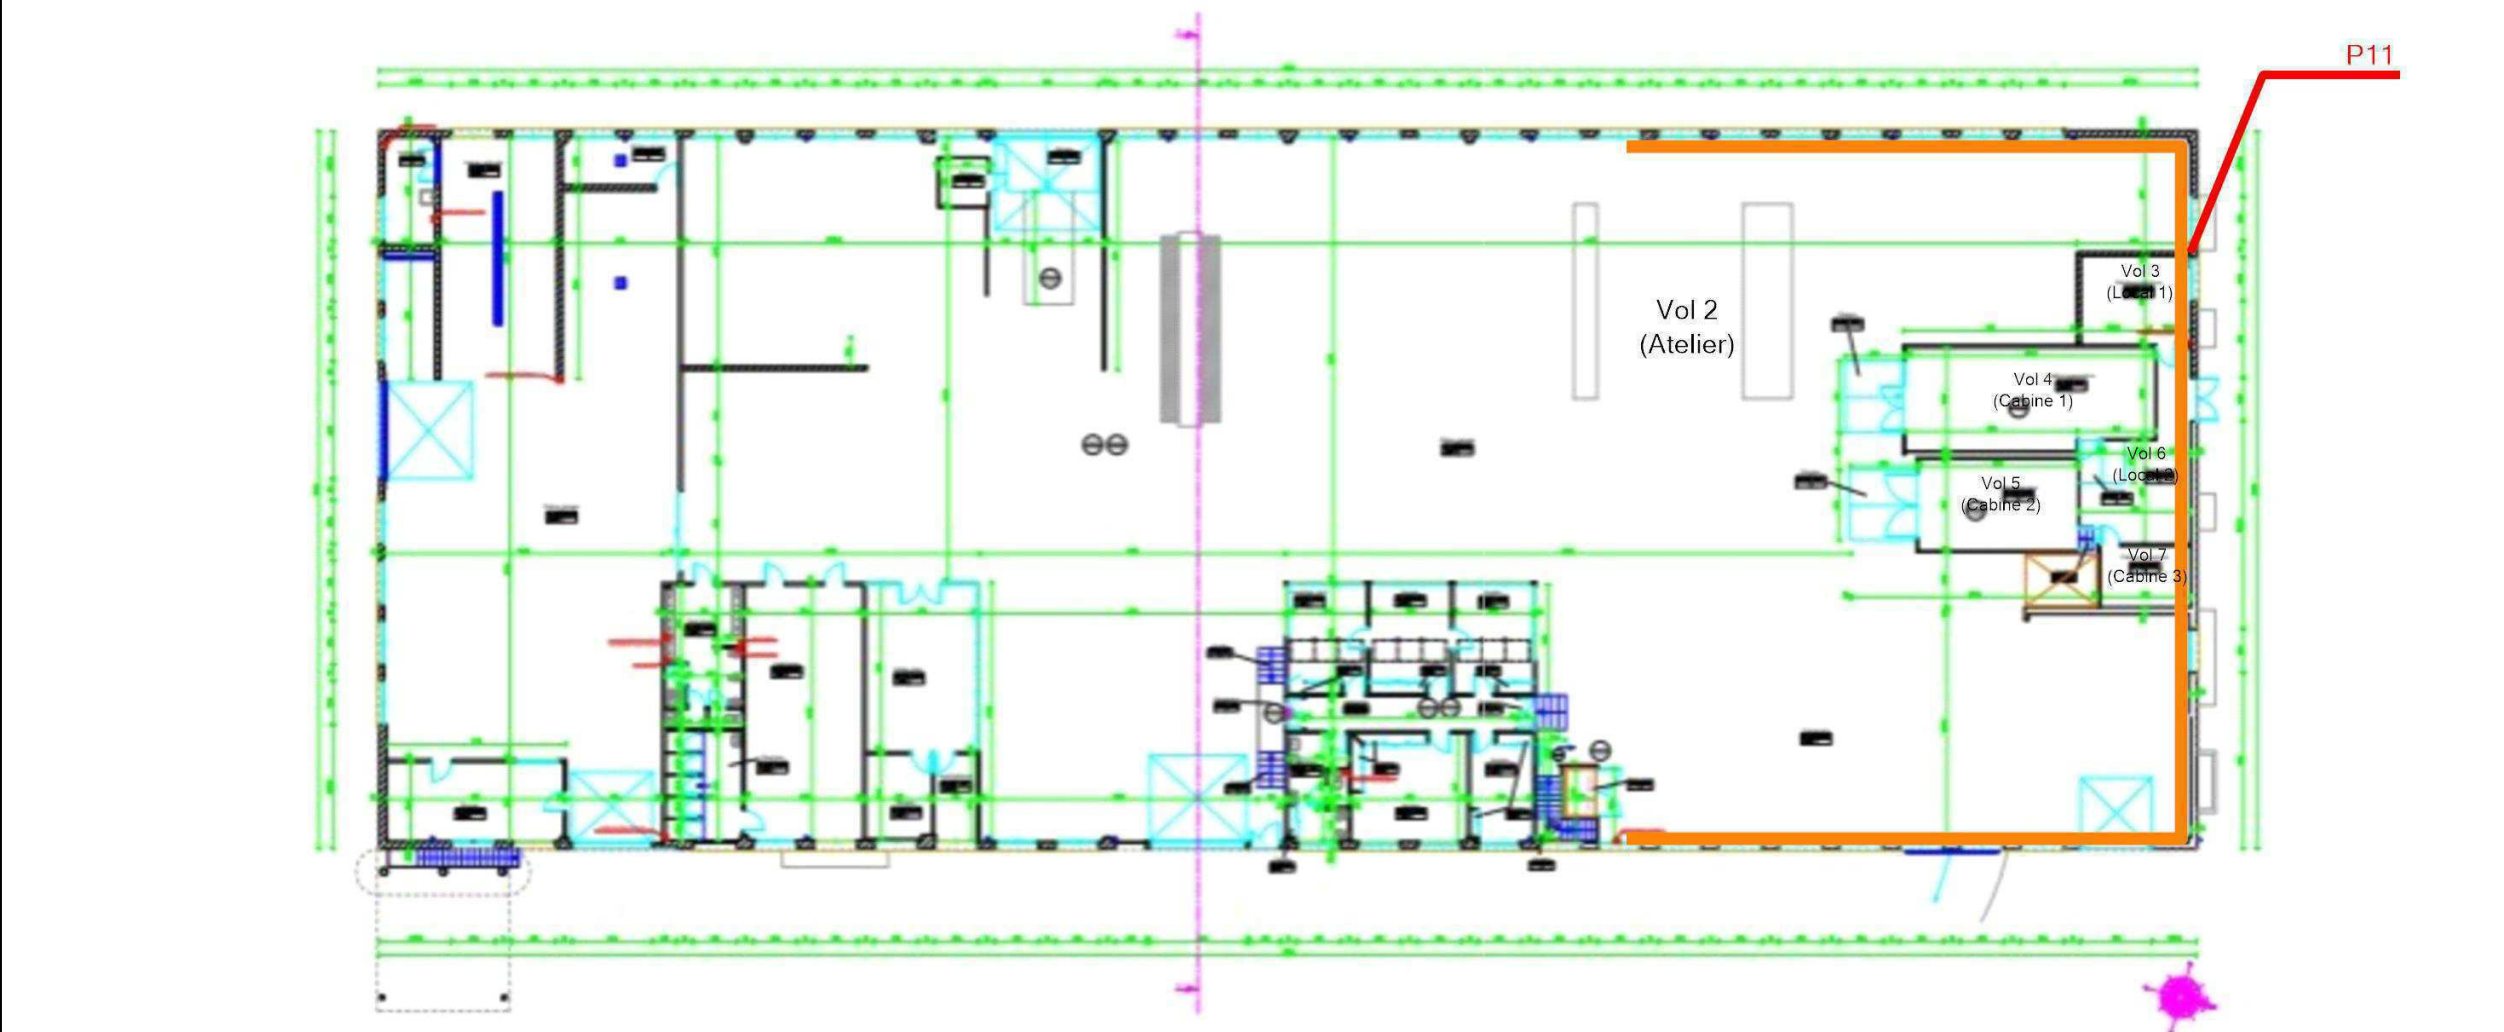
P11 : Plaques fibres
---	----------------------

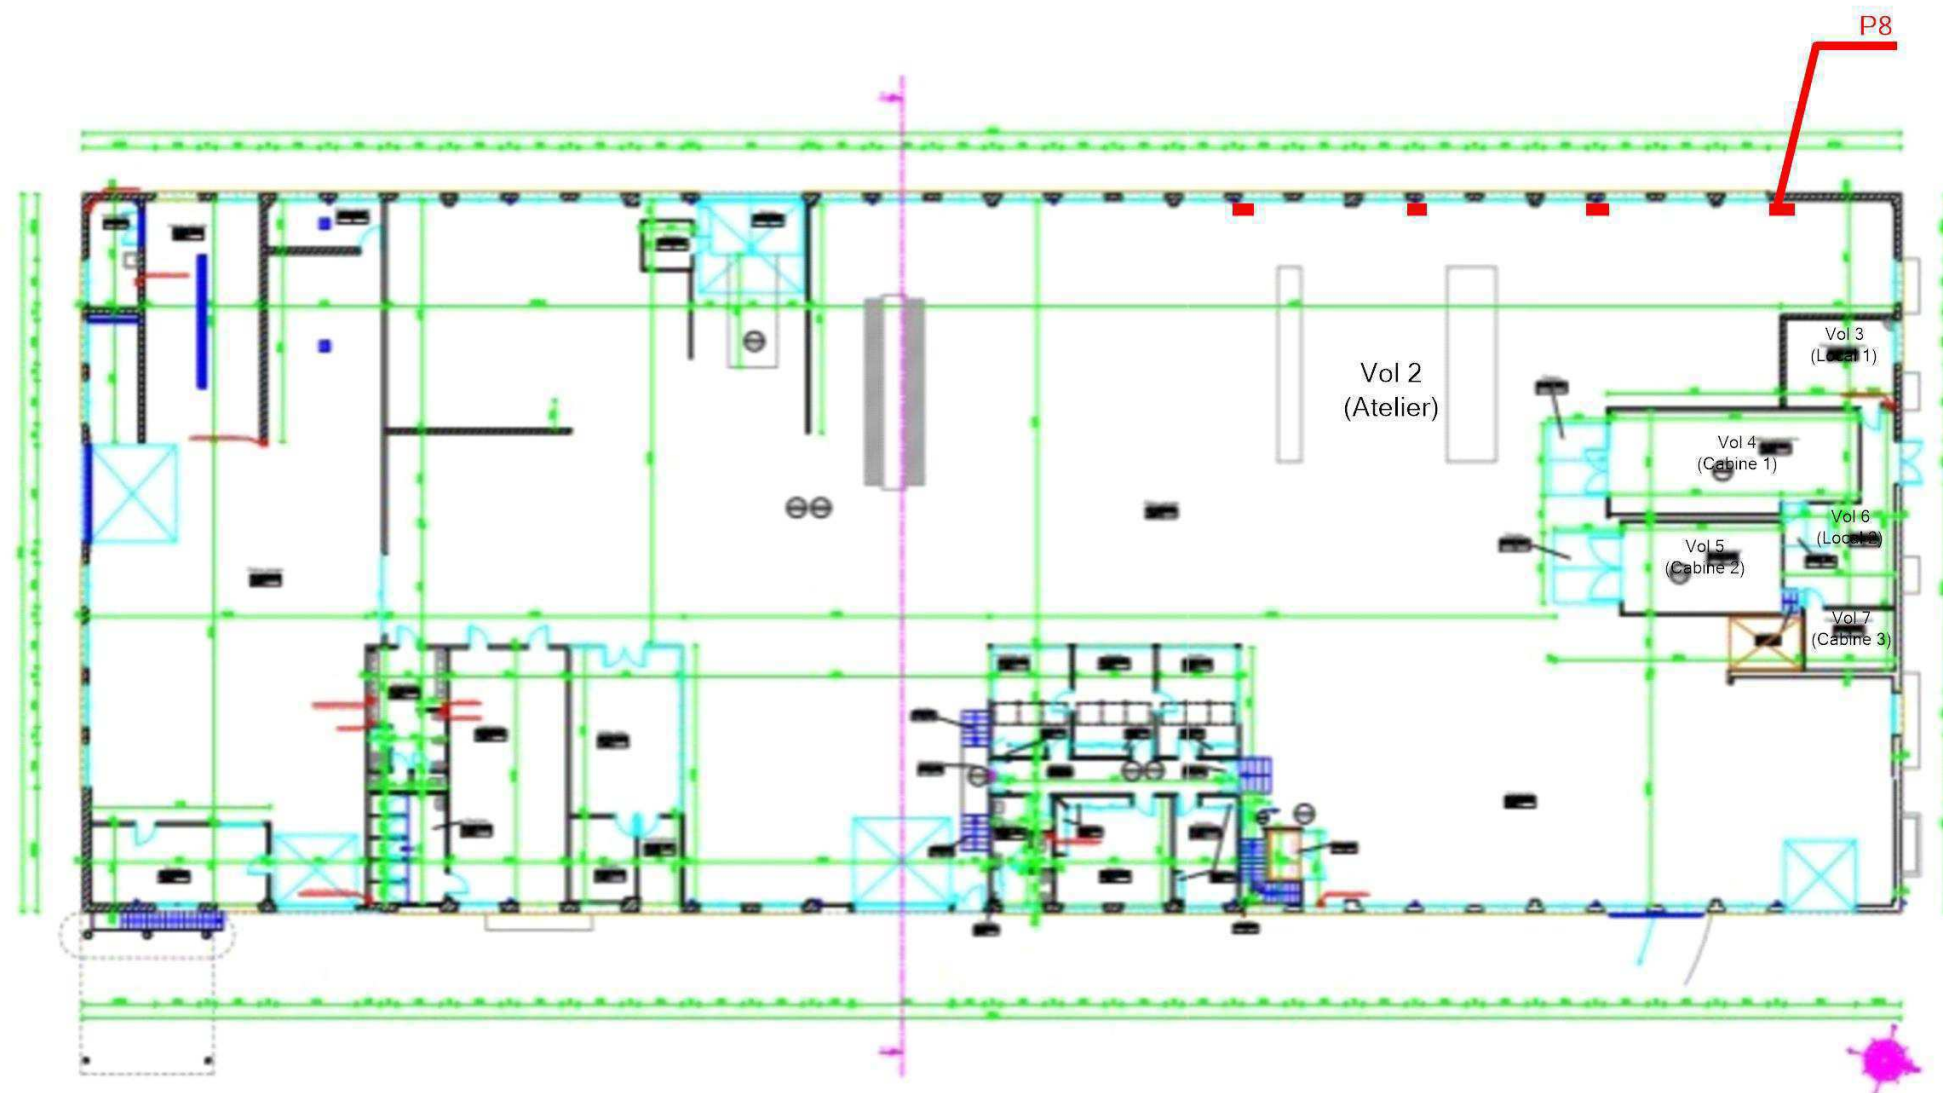
P8 : Conduit en fibres-ciment

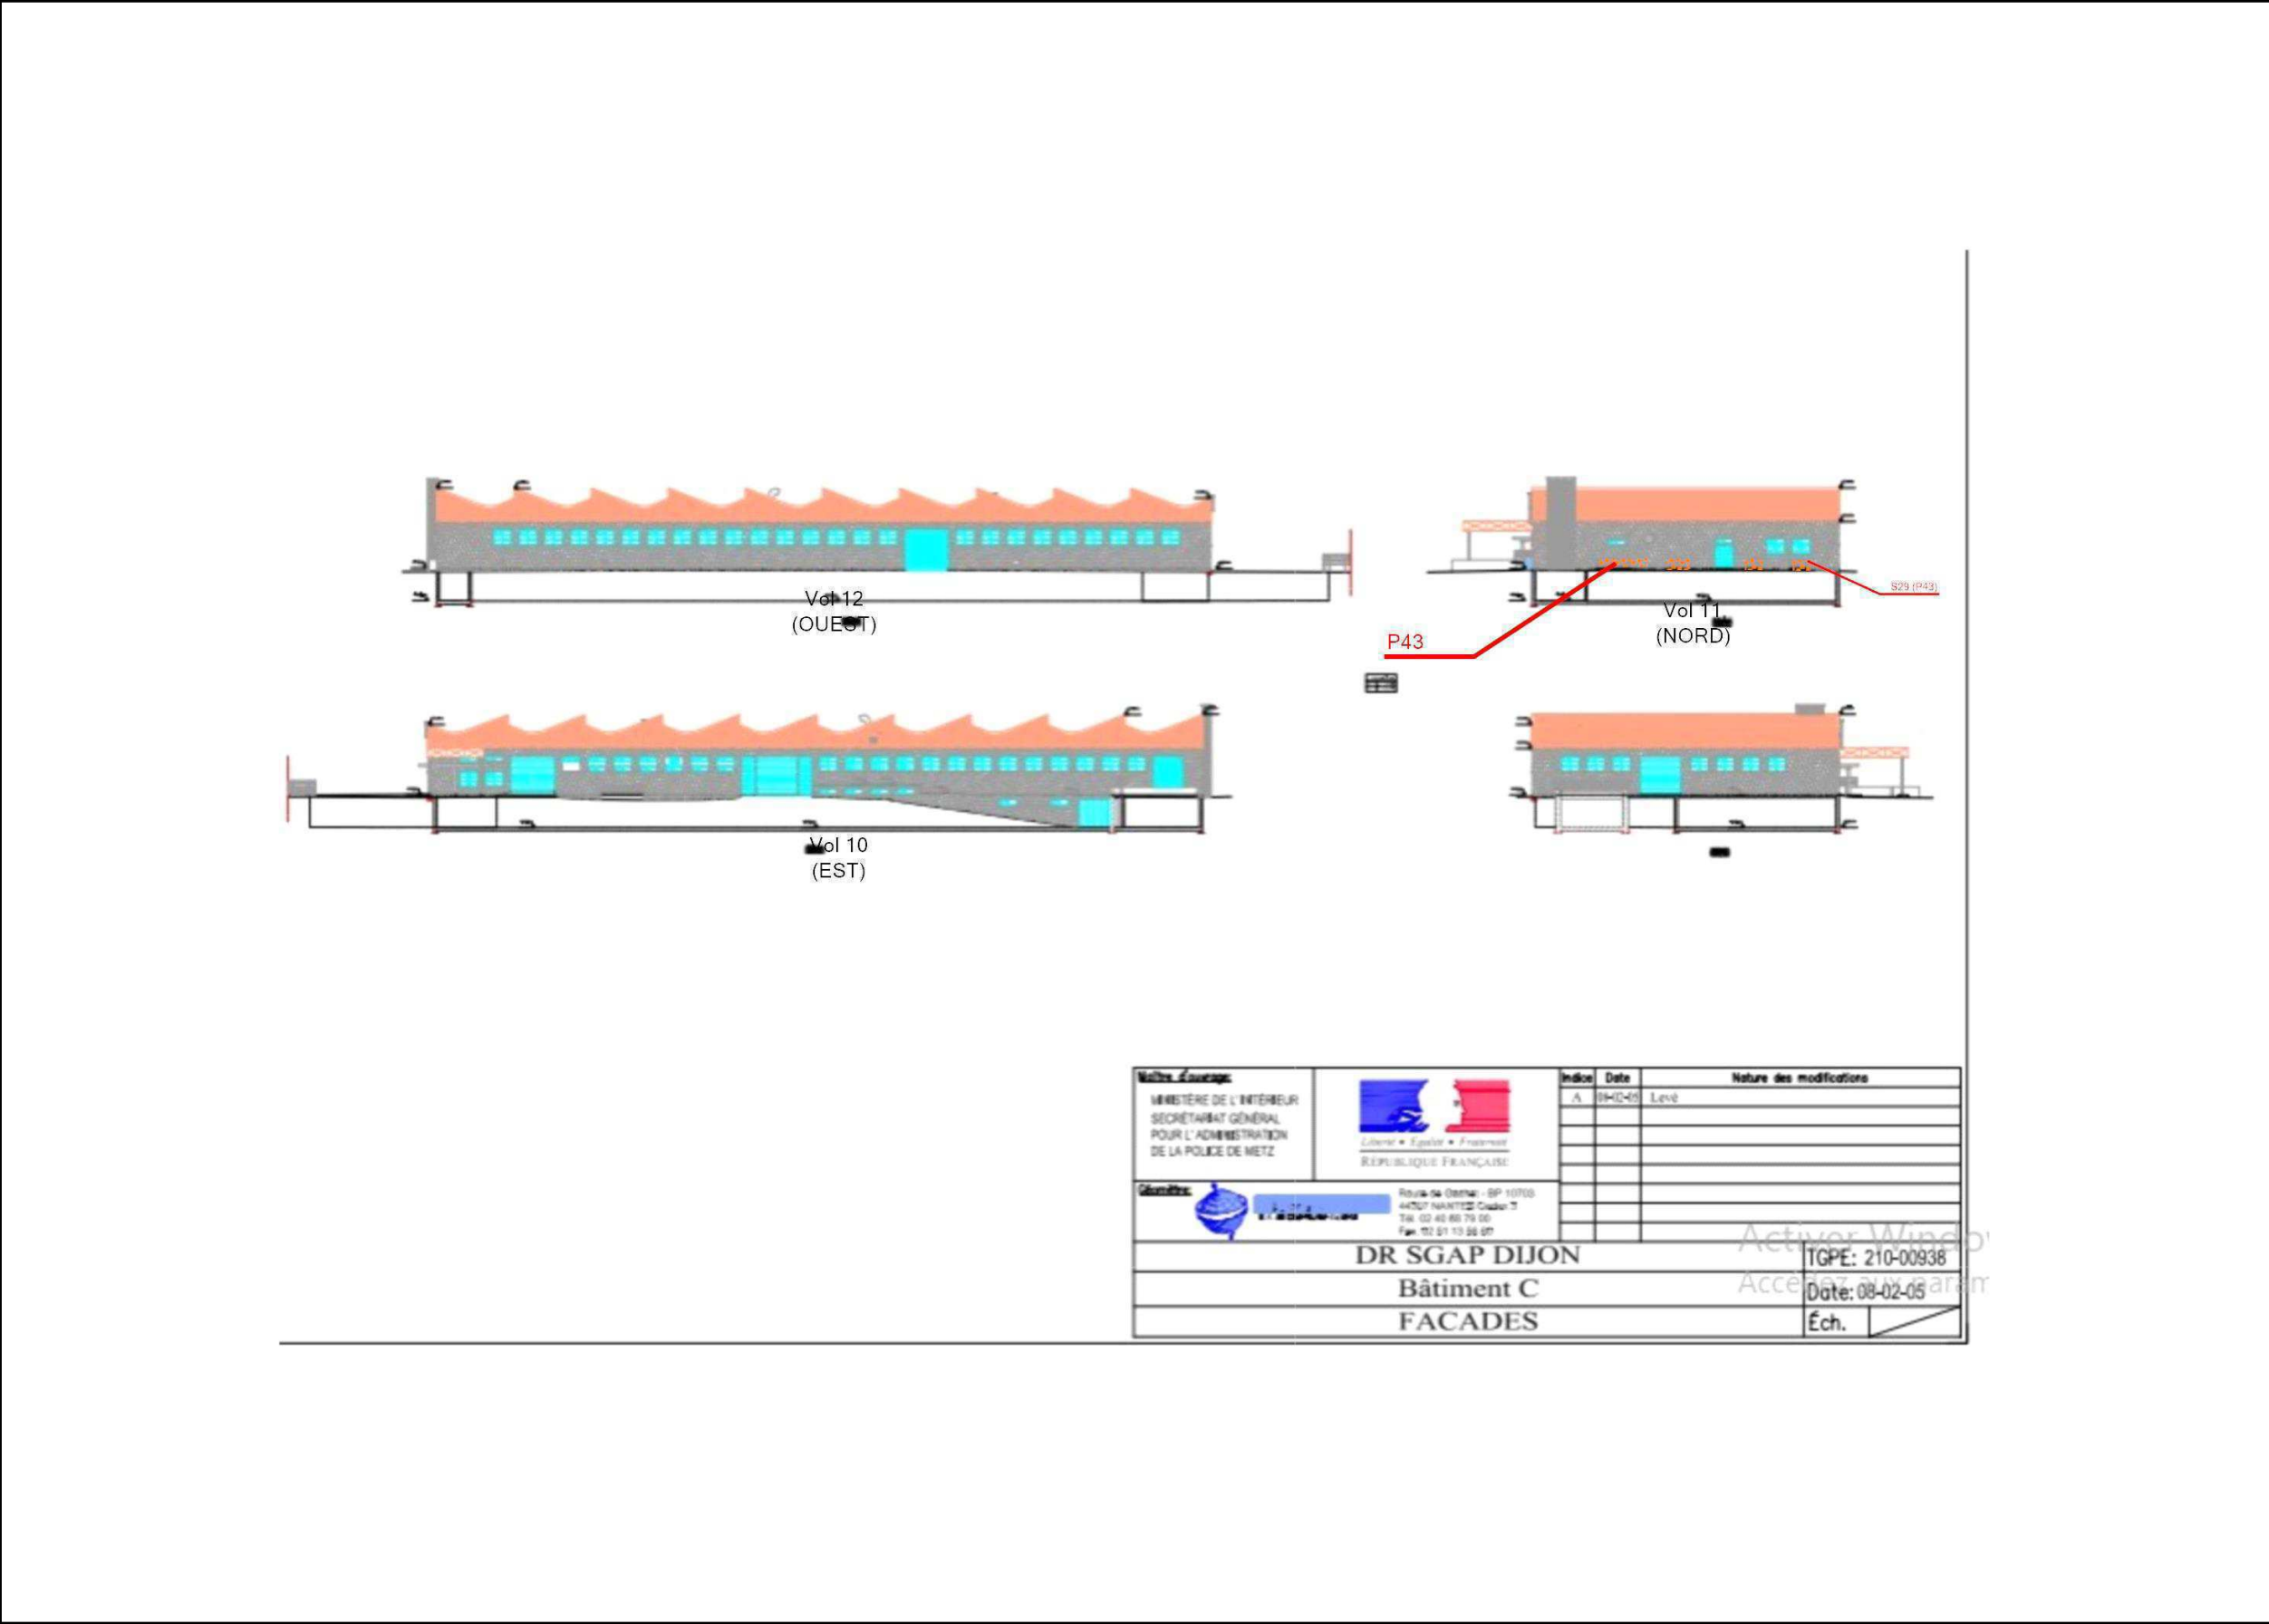
<p>P43 : Fibre ciment</p>
---	---------------------------
