Dossier de diagnostics techniques

Rapport de mission de repérage des matériaux et produits contenant de l'amiante avant réalisation de travaux

Référence AMITRAV-D6111191-2101 5 juillet 2021

Type de bien	Autre
Nom	ASSISTANCE PUBLIQUE HOPITAUX DE PARIS — HOPITAL MARIN
Adresse	BP 40139 64701 HENDAYE CEDEX
Nature du bâtiment	SALLE POLYVALENTE
Propriété de	ASSISTANCE PUBLIQUE HOPITAUX DE PARIS — HOPITAL MARIN DE HENDAYE Route De La Corniche Bp 40139 64701 HENDAYE CEDEX

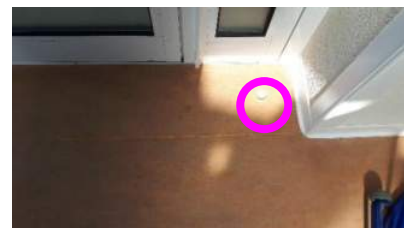
Prélèvement P001
Pièce RDC 1 - 235_305
Localisation Sol
Matériaux Colles non bitumineuses, Ragréages, Sol PVC
Date 5 juillet 2021
Résultat Absence d'amiante
Commentaire

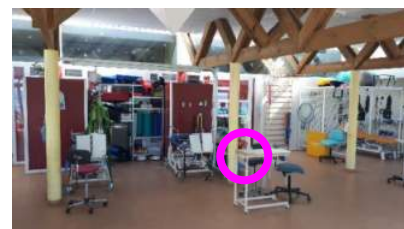
Prélèvement P002
Pièce RDC 1 - 235_305
Localisation Poteaux
Matériaux Enduits à base de plâtre projetés, lissés ou talochés Jaune
Date 5 juillet 2021
Résultat Absence d'amiante
Commentaire

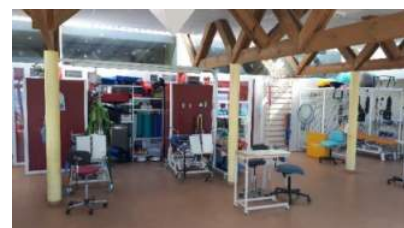
Prélèvement P003
Pièce RDC 1 - 235_305
Localisation Poteaux
Matériaux Enduits à base de plâtre projetés, lissés ou talochés blanc
Date 5 juillet 2021
Résultat Absence d'amiante
Commentaire

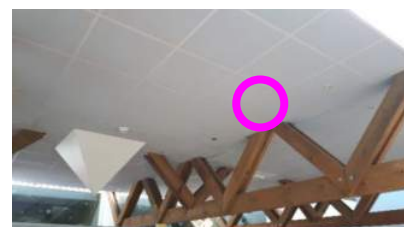
Prélèvement P004
Pièce RDC 2 - 233_295
Localisation Faux plafonds
Matériaux Panneaux et plaques isolant jaune
Date 5 juillet 2021
Résultat Absence d'amiante
Commentaire

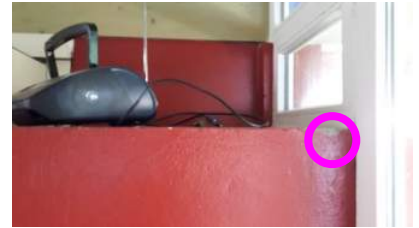
Prélèvement P005
Pièce RDC 2 - 233_295
Localisation Tous les murs
Matériaux Enduits à base de plâtre ou ciment projetés, lissés ou talochés + Peinture bordeaux
Date 5 juillet 2021
Résultat Absence d'amiante
Commentaire

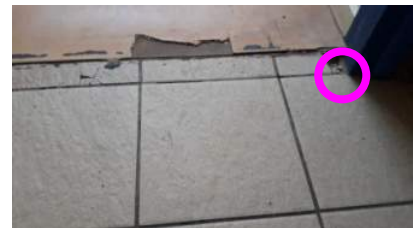
Prélèvement P007
Pièce RDC 2 - 227_296
Localisation Sol
Matériaux Colles et joints de carrelage, Ragréages
Date 5 juillet 2021
Résultat Absence d'amiante
Commentaire

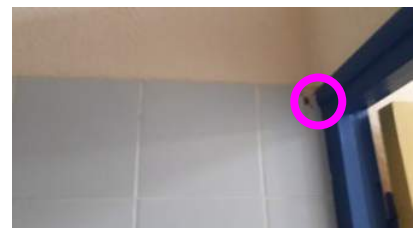
Prélèvement P008
Pièce RDC 2 - 227_296
Localisation Tous les murs
Matériaux Colles et joints de carrelage ou de faïence
Date 5 juillet 2021
Résultat Absence d'amiante
Commentaire

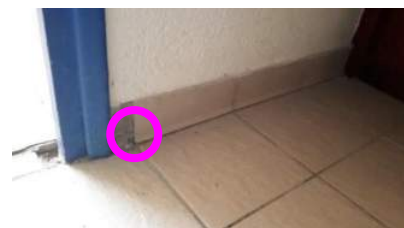
Prélèvement P009
Pièce RDC 2 - 227_296
Localisation Plinthes
Matériaux Colles et joints de carrelage ou de faïence Plinthes
Date 5 juillet 2021
Résultat Absence d'amiante
Commentaire

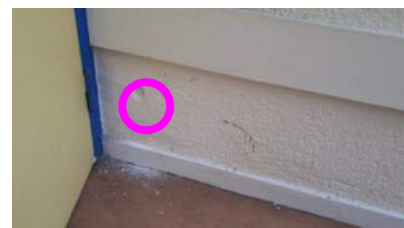
Prélèvement P010
Pièce RDC 2 - 227_298
Localisation Tous les murs
Matériaux Enduits à base de plâtre ou ciment projetés, lissés ou talochés
Date 5 juillet 2021
Résultat Absence d'amiante
Commentaire

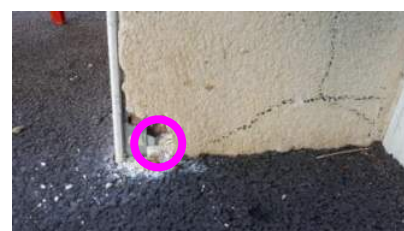
Prélèvement P011
Pièce Façades
Localisation Façade
Matériaux Crépis extérieurs
Date 5 juillet 2021
Résultat Absence d'amiante
Commentaire

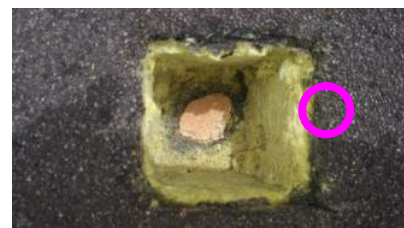
Prélèvement P013
Pièce TOITURES TERRASSES - 038-HND-01-004-00-T01-234_295
Localisation Sol
Matériaux Parties planes : revêtements bitumineux (bandes, lés)
Date 5 juillet 2021
Résultat Absence d'amiante
Commentaire

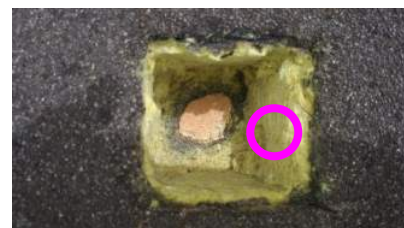
Prélèvement P014
Pièce TOITURES TERRASSES - 038-HND-01-004-00-T01-234_295
Localisation Sol
Matériaux Laine minérale jaune
Date 5 juillet 2021
Résultat Absence d'amiante
Commentaire

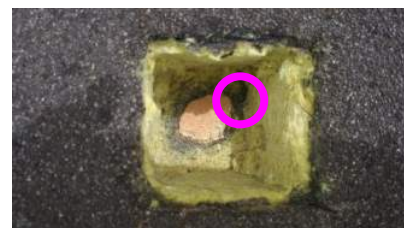
Prélèvement P015
Pièce TOITURES TERRASSES - 038-HND-01-004-00-T01-234_295
Localisation Sol
Matériaux Parties planes : pare-vapeur
Date 5 juillet 2021
Résultat Absence d'amiante
Commentaire

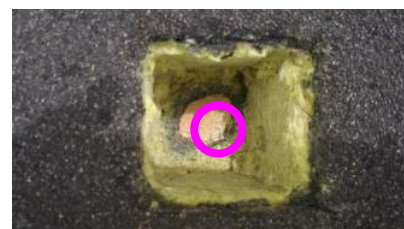
Prélèvement P016
Pièce TOITURES TERRASSES - 038-HND-01-004-00-T01-234_295
Localisation Sol
Matériaux Bois Panneaux bois contreplaqué
Date 5 juillet 2021
Résultat Absence d'amiante
Commentaire

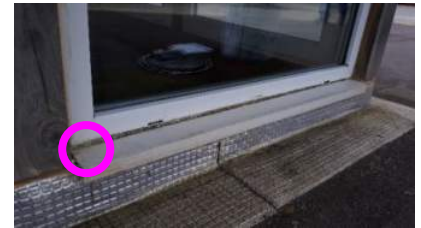
Prélèvement P017
Pièce TOITURES TERRASSES - 038-HND-01-004-00-T01-234_295
Localisation Fenêtre
Matériaux Joints d'étanchéité entre menuiserie et structure Silicone blanc
Date 5 juillet 2021
Résultat Absence d'amiante
Commentaire

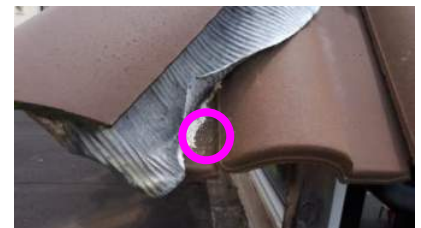
Prélèvement P018
Pièce TOITURES TERRASSES - 038-HND-01-004-00-T01-234_295
Localisation Couverture
Matériaux Joint silicone sous solin
Date 5 juillet 2021
Résultat Absence d'amiante
Commentaire

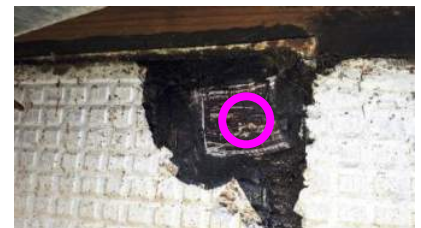
Prélèvement P019
Pièce TOITURES TERRASSES - 038-HND-01-004-00-T01-234_295
Localisation Acrotère
Matériaux Relevés : revêtements bitumineux (bandes, lés)
Date 5 juillet 2021
Résultat Absence d'amiante
Commentaire

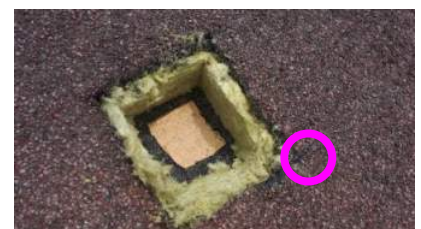
Prélèvement P020
Pièce TOITURES TERRASSES - 038-HND-01-004-00-T01-235_304
Localisation Sol
Matériaux Parties planes : revêtements bitumineux (bandes, lés)
Date 5 juillet 2021
Résultat Absence d'amiante
Commentaire

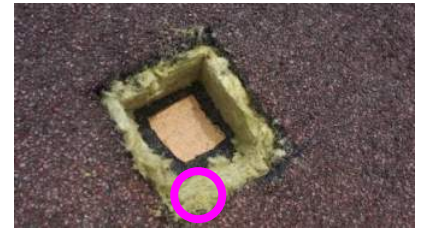
Prélèvement P021
Pièce TOITURES TERRASSES - 038-HND-01-004-00-T01-235_304
Localisation Sol
Matériaux Laine minérale jaune
Date 5 juillet 2021
Résultat Absence d'amiante
Commentaire

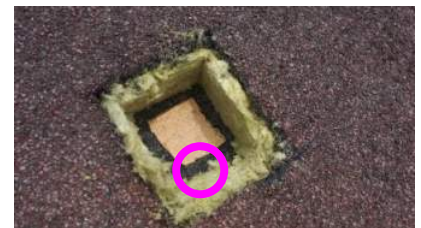
Prélèvement P022
Pièce TOITURES TERRASSES - 038-HND-01-004-00-T01-235_304
Localisation Sol
Matériaux Parties planes : pare-vapeur
Date 5 juillet 2021
Résultat Absence d'amiante
Commentaire

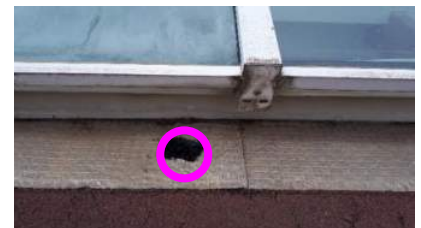
Prélèvement P023
Pièce TOITURES TERRASSES - 038-HND-01-004-00-T01-235_304
Localisation Acrotère
Matériaux Relevés : revêtements bitumineux (bandes, lés)
Date 5 juillet 2021
Résultat Absence d'amiante
Commentaire
