## Dossier de diagnostics techniques

Rapport de mission de repérage des matériaux et produits contenant de l'amiante avant démolition

Référence AMIDEMOL-E6057494-2401 31 janvier 2025

Bien	Autre
Adresse	Route de la Corniche Pavillon Marie Curie 64701 HENDAYE
Référence Cadastre	NC
Propriétaire	ASSISTANCE PUBLIQUE HOPITAUX DE PARIS — HOPITAL MARIN DE HENDAYE Route De La Corniche Bp 40139 64701 HENDAYE CEDEX
Demandeur	ASSISTANCE PUBLIQUE HOPITAUX DE PARIS — HOPITAL MARIN DE HENDAYE Route De La Corniche Bp 40139 64701 HENDAYE CEDEX

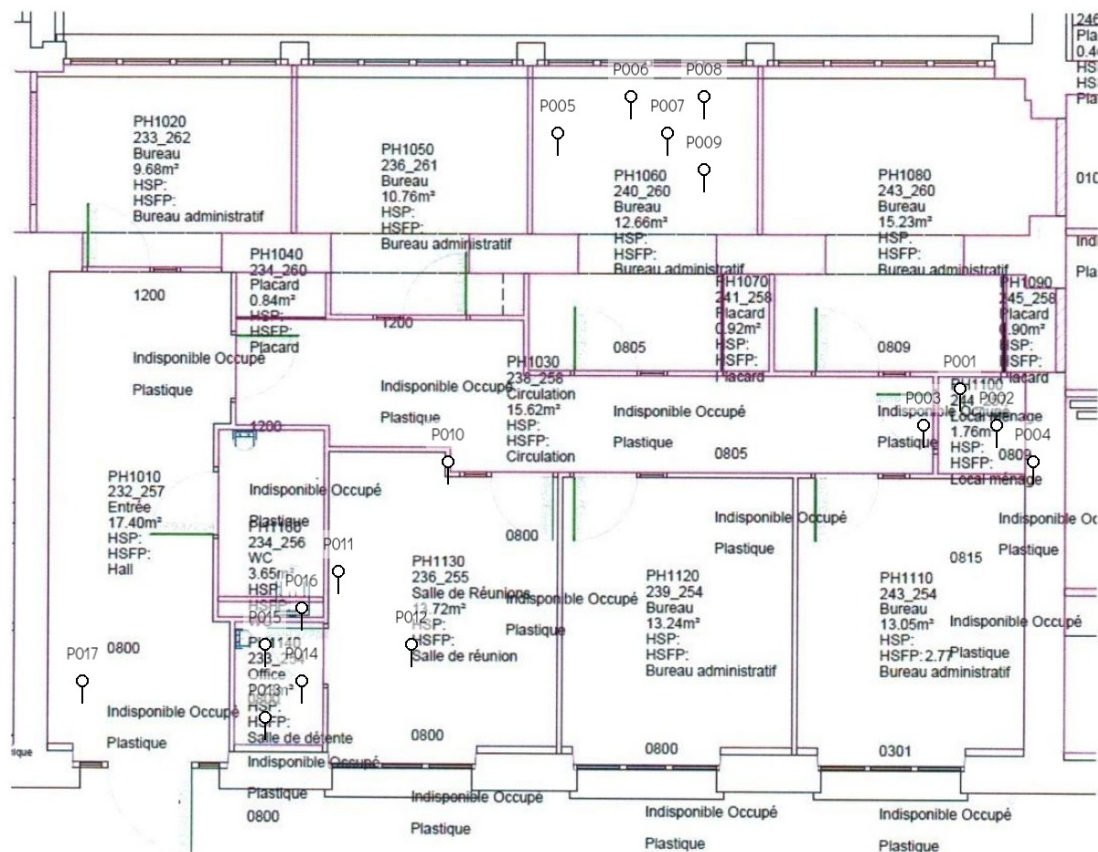
Planche de repérage usuel RDC		1/1
Référence	AMIDEMOL-E6057494-2401	Version 1
Origine	Dekra diagnostic / DENIS RAMEAU	
Adresse	Route de la Corniche Pavillon Marie Curie 64701 HENDAYE

1/1 Liste des éléments - Planche de repérage usuel - RDC

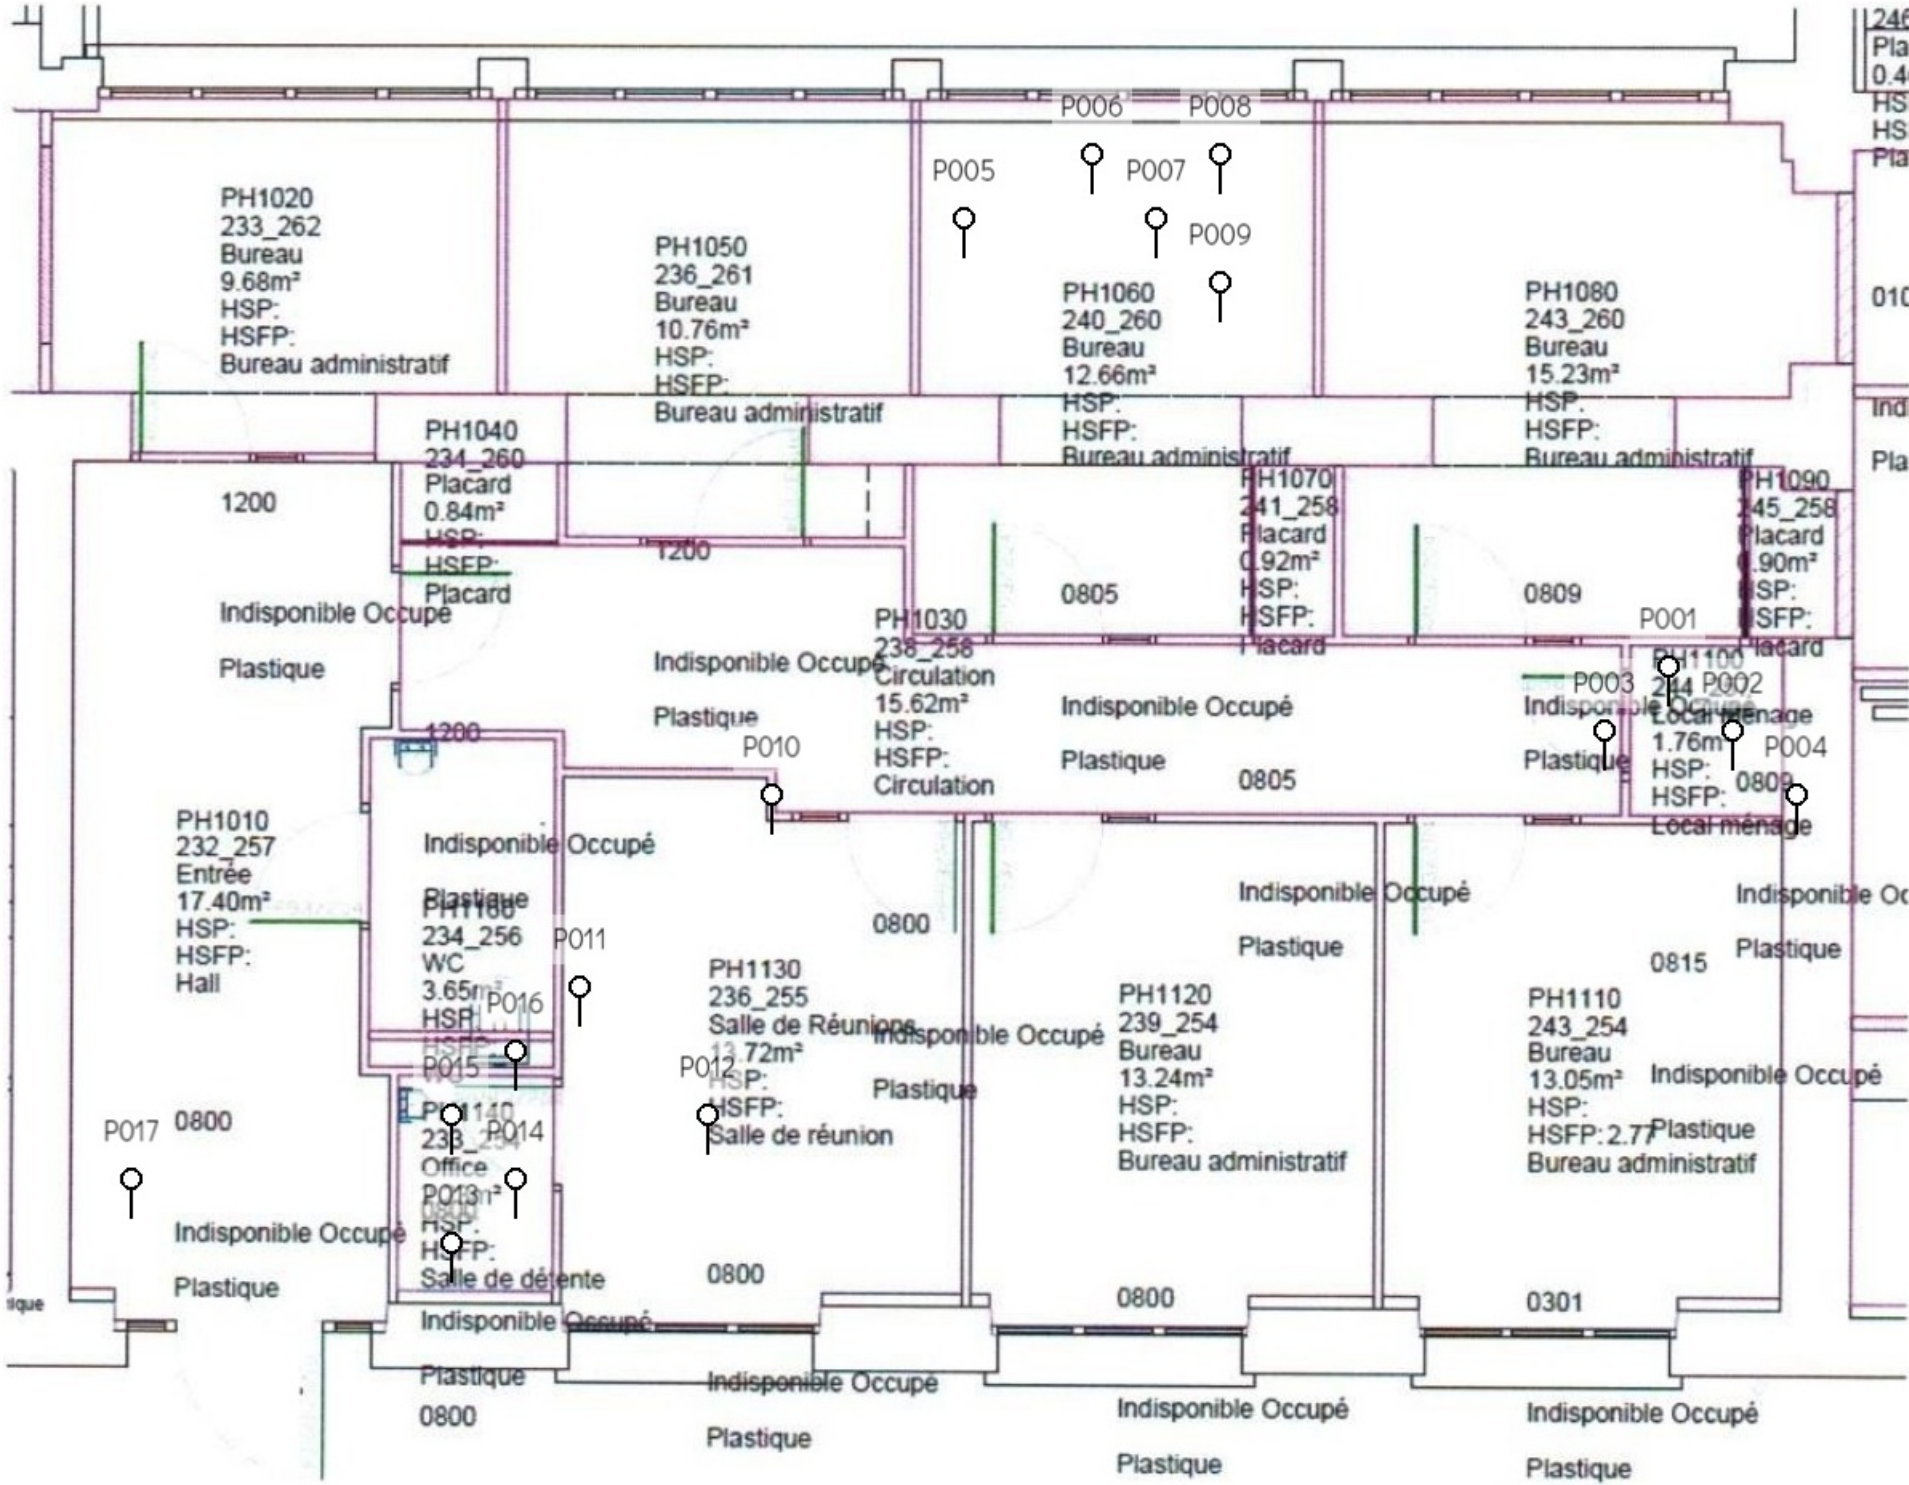
Planche de repérage usuel			1/1
Référence	AMIDEMOL-E6057494-2401	Version 1	
Origine	Dekra diagnostic / DENIS RAMEAU		
Adresse	Route de la Corniche Pavillon Marie Curie 64701 HENDAYE

Prélèvements	
P001	244_257 Sol Colles non bitumineuses, Dalles de sol, Ragréages
P002	244_257 Sol Colles non bitumineuses, Ragréages
P003	244_257 Mur A Enduits à base de plâtre ou ciment projetés, lissés ou talochés
P004	244_257 Faux plafonds Panneaux et plaques
P005	240_260 Plénum Peinture, Plâtre
P006	240_260 Plénum Colle verte
P007	240_260 Plénum Enduits à base de plâtre ou ciment projetés, lissés ou talochés
P008	240_260 Plénum Calorifuges (tresses, coquilles, matelas...)
P009	240_260 Plénum Bandes calicot
P010	236_255 Mur F Enduits à base de plâtre ou ciment projetés, lissés ou talochés
P011	236_255 Plénum Bandes calicot
P012	236_255 Plafond Enduits à base de plâtre ou ciment projetés, lissés ou talochés
P013	233_254 Sol Dalles de sol
P014	233_254 Sol Colles non bitumineuses
P015	233_254 Sol Ragréages
P016	233_254 Tous les murs Enduits à base de plâtre ou ciment projetés, lissés ou talochés
P017	232_257 Sol Colles non bitumineuses, Dalles de sol, Ragréages
