Rapport de mission de repérage des matériaux et produits contenant de l'amiante avant réalisation de travaux

Numéro de dossier : 2022-05744
Date du repérage : 18/01/2023
Date d'édition : 25 janvier 2023

Adresse	Rue : Cité des douane 254 montée Charles Bozon Code postal, ville : 74400 CHAMONIX MONT BLANC (France)
Périmètre de repérage : - Remplacement des menuiseries extérieures - Menuiseries extérieures : mastic vitrier (à voir selon année de pose de ces menuiseries) - Tresse d'étanchéité entre le dormant d'origine de la menuiserie d'origine et le gros-œuvre - Enduits et revêtements intérieurs à proximité - Doublages intérieurs - Enduits extérieurs avant ITE - Isolants - Relevé des sols PVC (pour dépose baie et porte fenêtre séjour) - Faïences dans chaque pièce des logements impactés
Fonction principale du bâtiment : Date de construction : Habitation (partie privative d'immeuble) <1997

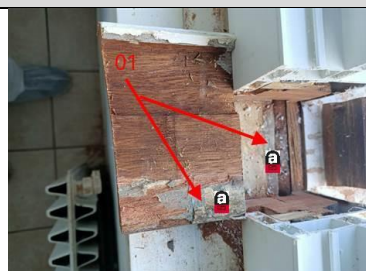
Localisation	Identifiant + Description	Conclusion (justification)	Quantification	Photo
T5 - Cuisine; T5 - Chambre 4	<p><u>Localisation</u> : Douanes CHAMONIX / Bâtiment A1 / R+3 - T5 - Cuisine; Douanes CHAMONIX / Bâtiment A1 / R+3 - T5 - Chambre 4</p> <p><u>Echantillons</u> : Matériau_001</p> <p><u>Description</u> : Joint d'étanchéité entre menuiserie et structure</p>	Présence d'amiante (Après analyse en laboratoire)

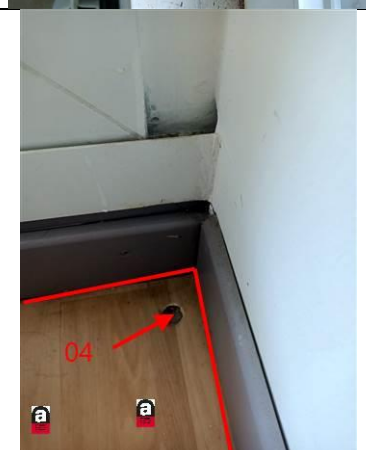
T5 - Séjour	<p><u>Localisation</u> : Douanes CHAMONIX / Bâtiment A1 / R+3 - T5 - Séjour</p> <p><u>Echantillons</u> : Matériau_004</p> <p><u>Description</u> : Couche1: lino + Couche2: colle + Couche3: ragréage</p>	Présence d'amiante (Après analyse en laboratoire)

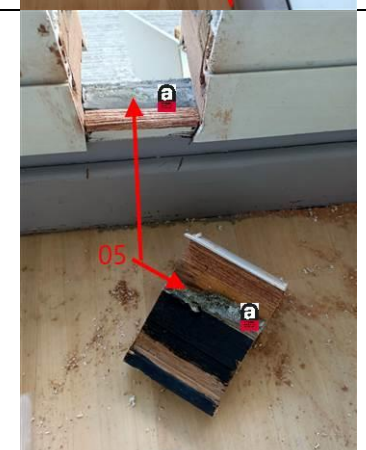
<p><u>Localisation</u> : Douanes CHAMONIX / Bâtiment A1 / R+3 - T5 - Séjour</p> <p><u>Echantillons</u> : Matériau_005</p> <p><u>Description</u> : Joint d'étanchéité entre menuiserie et structure</p>	Présence d'amiante (Après analyse en laboratoire)

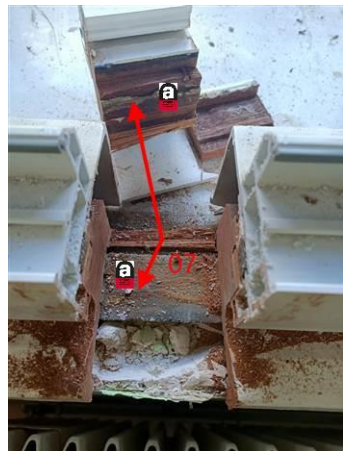
T5 - Chambre 1; T5 - Chambre 2; T5 - Chambre 3	<p><u>Localisation</u> : Douanes CHAMONIX / Bâtiment A1 / R+3 - T5 - Chambre 1; Douanes CHAMONIX / Bâtiment A1 / R+3 - T5 - Chambre 2; Douanes CHAMONIX / Bâtiment A1 / R+3 - T5 - Chambre 3</p> <p><u>Echantillons</u> : Materiau_007</p> <p><u>Description</u> : Joint d'étanchéité entre menuiserie et structure</p>	Présence d'amiante (Après analyse en laboratoire)

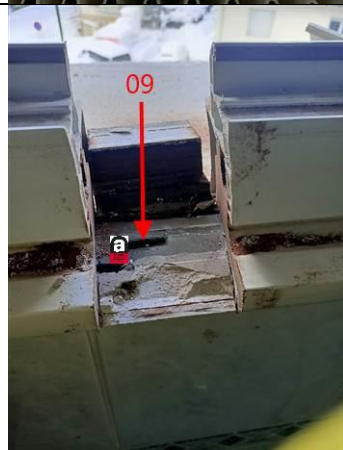
T5 - Salle de bains	<p><u>Localisation</u> : Douanes CHAMONIX / Bâtiment A1 / R+3 - T5 - Salle de bains</p> <p><u>Echantillons</u> : Materiau_009</p> <p><u>Description</u> : Joint d'étanchéité entre menuiserie et structure</p>	Présence d'amiante (Après analyse en laboratoire)

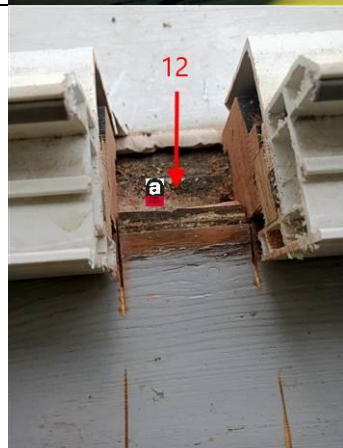
T4 - Cuisine	<p><u>Localisation</u> : Douanes CHAMONIX / Bâtiment A1 / R+1 - T4 - Cuisine</p> <p><u>Echantillons</u> : Materiau_012</p> <p><u>Description</u> : Joint d'étanchéité entre menuiserie et structure</p>	Présence d'amiante (Après analyse en laboratoire)

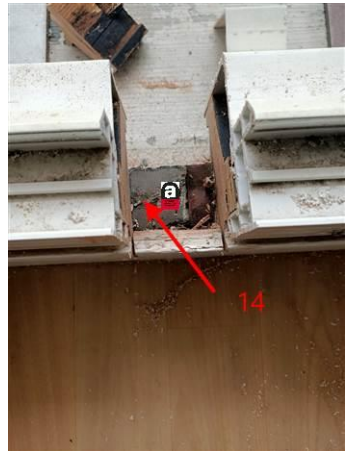
T4 - Séjour	<p><u>Localisation</u> : Douanes CHAMONIX / Bâtiment A1 / R+1 - T4 - Séjour</p> <p><u>Echantillons</u> : Matériau_014</p> <p><u>Description</u> : Joint d'étanchéité entre menuiserie et structure</p>	Présence d'amiante (Après analyse en laboratoire)

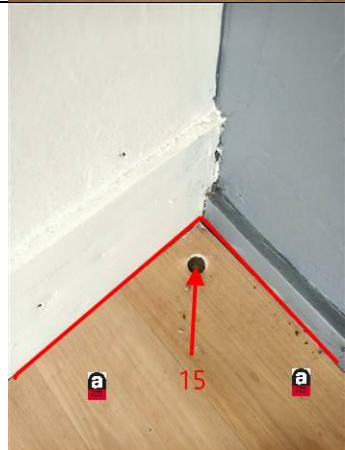
<p><u>Localisation</u> : Douanes CHAMONIX / Bâtiment A1 / R+1 - T4 - Séjour</p> <p><u>Echantillons</u> : Matériau_015</p> <p><u>Description</u> : Couche1: lino + Couche2: colle + Couche3: ragréage</p>	Présence d'amiante (Après analyse en laboratoire)

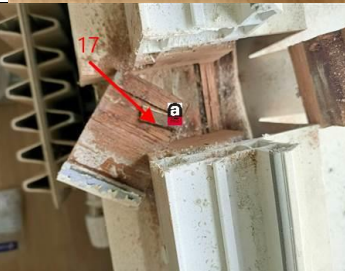
T4 - Chambre 1; T4 - Chambre 2; T4 - Chambre 3	<p><u>Localisation</u> : Douanes CHAMONIX / Bâtiment A1 / R+1 - T4 - Chambre 1; Douanes CHAMONIX / Bâtiment A1 / R+1 - T4 - Chambre 2; Douanes CHAMONIX / Bâtiment A1 / R+1 - T4 - Chambre 3</p> <p><u>Echantillons</u> : Matériau_017</p> <p><u>Description</u> : Joint d'étanchéité entre menuiserie et structure</p>	Présence d'amiante (Après analyse en laboratoire)

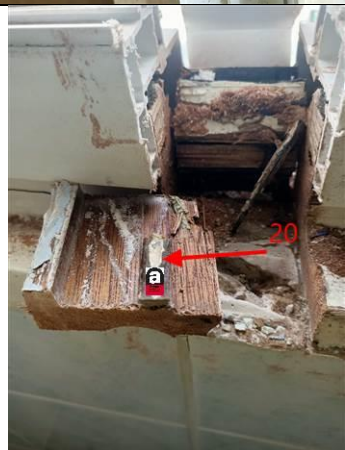
T4 - Salle de bains	<p><u>Localisation</u> : Douanes CHAMONIX / Bâtiment A1 / R+1 - T4 - Salle de bains</p> <p><u>Echantillons</u> : Matériau_020</p> <p><u>Description</u> : Joint d'étanchéité entre menuiserie et structure</p>	Présence d'amiante (Après analyse en laboratoire)

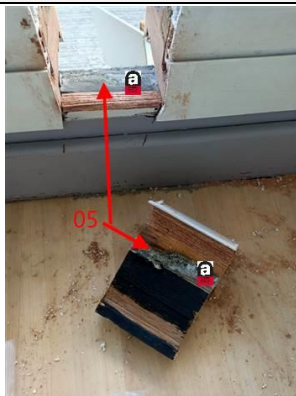
T5 - Chambre 4	2	<u>Identifiant</u> : Matériau_001 <u>Description</u> : Joint d'étanchéité entre menuiserie et structure <u>Résultat</u> : Présence d'amiante	Sondage et extension de la ZPSO du ou des échantillon(s) : Matériau_001	Matériau_001	Idem photo : Matériau_001
Matériau_005 : Joint d'étanchéité entre menuiserie et structure					
Niveau : Douanes CHAMONIX / Bâtiment A1 / R+3					
Localisation	n° de sondage	Description	Echantillon	N° Echantillon	Photo
T5 - Séjour	1	<u>Identifiant</u> : Matériau_005 <u>Description</u> : Joint d'étanchéité entre menuiserie et structure <u>Résultat</u> : Présence d'amiante	Oui Douanes CHAMONIX / Bâtiment A1 / R+3 - T5 - Séjour	Matériau_005

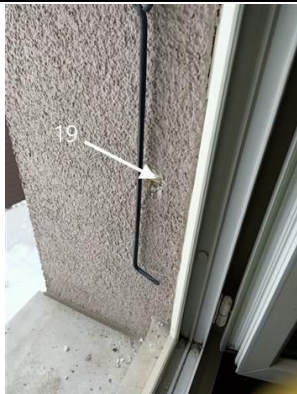
Matériau_019 : Isolant					
Niveau : Douanes CHAMONIX / Bâtiment A1 / R+1					
Localisation	n° de sondage	Description	Echantillon	N° Echantillon	Photo
T4 - Chambre 1	1	Identifiant : Matériau_019 Description : isolant thermique Résultat : Absence d'amiante	Oui Douanes CHAMONIX / Bâtiment A1 / R+1 - T4 - Chambre 1	Matériau_019

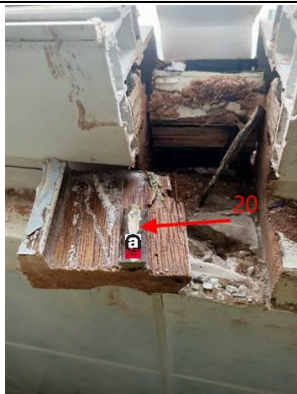
T4 - Salle de bains	1	Identifiant : Matériau_020 Description : Joint d'étanchéité entre menuiserie et structure Résultat : Présence d'amiante	Oui Douanes CHAMONIX / Bâtiment A1 / R+1 - T4 - Salle de bains	Matériau_020

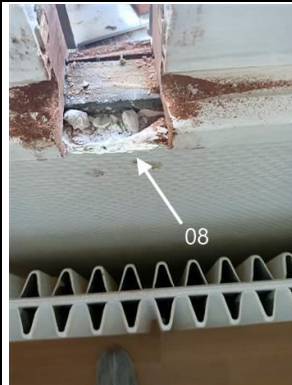
Matériau_008 : Enduit à base de plâtre lissé ou taloché					
Niveau : Douanes CHAMONIX / Bâtiment A1 / R+3					
Localisation	n° de sondage	Description	Echantillon	N° Echantillon	Photo
T5 - Chambre 1	1	<u>Identifiant</u> :Matériau_008 <u>Description</u> :Enduit doublage <u>Résultat</u> : Absence d'amiante	Oui Douanes CHAMONIX / Bâtiment A1 / R+3 - T5 - Chambre 1	Matériau_008

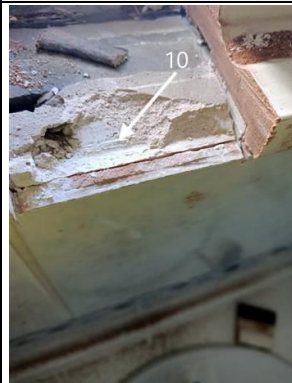
Niveau : Douanes CHAMONIX / Bâtiment A1 / R+3					
Localisation	n° de sondage	Description	Echantillon	N° Echantillon	Photo
T5 - Salle de bains	1	<u>Identifiant</u> :Matériau_010 <u>Description</u> :Enduit doublage <u>Résultat</u> : Absence d'amiante	Oui Douanes CHAMONIX / Bâtiment A1 / R+3 - T5 - Salle de bains	Matériau_010

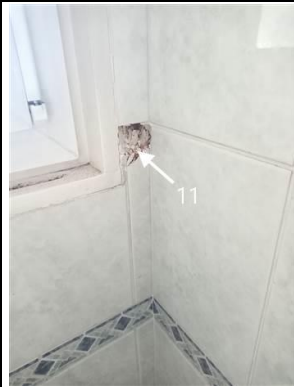
Matériau_011 : Colle de faïence					
Niveau : Douanes CHAMONIX / Bâtiment A1 / R+3					
Localisation	n° de sondage	Description	Echantillon	N° Echantillon	Photo
T5 - Salle de bains	1	<u>Identifiant</u> : Matériau_011 <u>Description</u> : Colle de faïence <u>Résultat</u> : Absence d'amiante	Oui Douanes CHAMONIX / Bâtiment A1 / R+3 - T5 - Salle de bains	Matériau_011

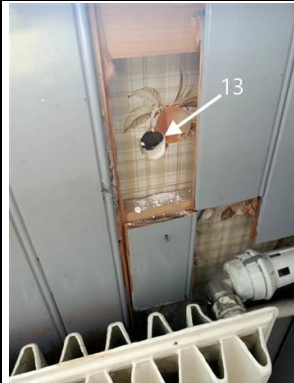
Matériau_013 : Enduit à base de plâtre lissé ou taloché					
Niveau : Douanes CHAMONIX / Bâtiment A1 / R+1					
Localisation	n° de sondage	Description	Echantillon	N° Echantillon	Photo
T4 - Cuisine	1	<u>Identifiant</u> : Matériau_013 <u>Description</u> : Enduit doublage <u>Résultat</u> : Absence d'amiante	Oui Douanes CHAMONIX / Bâtiment A1 / R+1 - T4 - Cuisine	Matériau_013

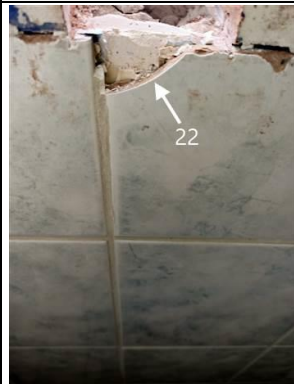
Matériau_022 : Colle de faïence					
Niveau : Douanes CHAMONIX / Bâtiment A1 / R+1					
Localisation	n° de sondage	Description	Echantillon	N° Echantillon	Photo
T4 - Salle de bains	1	<u>Identifiant</u> : Matériau_022 <u>Description</u> : Colle de faïence <u>Résultat</u> : Absence d'amiante	Oui Douanes CHAMONIX / Bâtiment A1 / R+1 - T4 - Salle de bains	Matériau_022

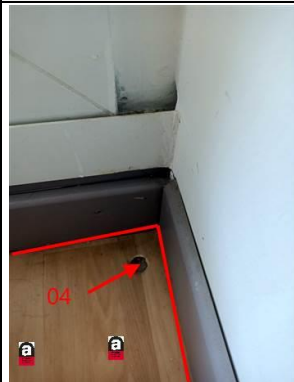
Matériau_004 : Couche1: lino + Couche2: lino + Couche3: lino					
Niveau : Douanes CHAMONIX / Bâtiment A1 / R+3					
Localisation	n° de sondage	Description	Echantillon	N° Echantillon	Photo
T5 - Séjour	1	<u>Identifiant</u> : Matériau_004 <u>Description</u> : Couche1: lino + Couche2: colle + Couche3: ragréage <u>Résultat</u> : Présence d'amiante	Oui Douanes CHAMONIX / Bâtiment A1 / R+3 - T5 - Séjour	Matériau_004
