**Rapport de mission de repérage des matériaux et produits contenant de l'amiante dans les immeubles bâtis avant réalisation de travaux – MJA170 – Bât. C**

Numéro de dossier : 23/NICEDIAGNOSTIC/0150
Date du repérage : 15/05/2023

Adresse :	MJA CNRS - JOSEPH AIGUIER - 31 Chemin Joseph Aiguier MJA170 - Bâtiment C 13402 MARSEILLE
Périmètre de repérage :	MJA170 - Bâtiment C
Fonction principale du bâtiment : Date de construction :	Enseignements supérieur/Recherche 1962

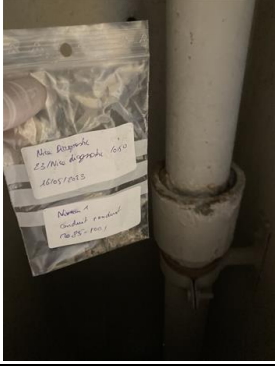
M085	<p><u>Localisation</u> : MJA - MJA170 - NIVEAU : 01 - C1TC17 - VACANT <u>Echantillons</u> : M085 - P001 <u>Description</u> : Conduits + Joint</p>	Absence d'amiante (Après analyse en laboratoire)

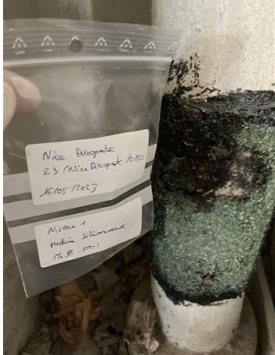
M086	<p><u>Localisation</u> : MJA - MJA170 - NIVEAU : 01 - C1TC28 - VACANT <u>Echantillons</u> : M086 - P001 <u>Description</u> : Rustine Bitumineuse</p>	Absence d'amiante (Après analyse en laboratoire)

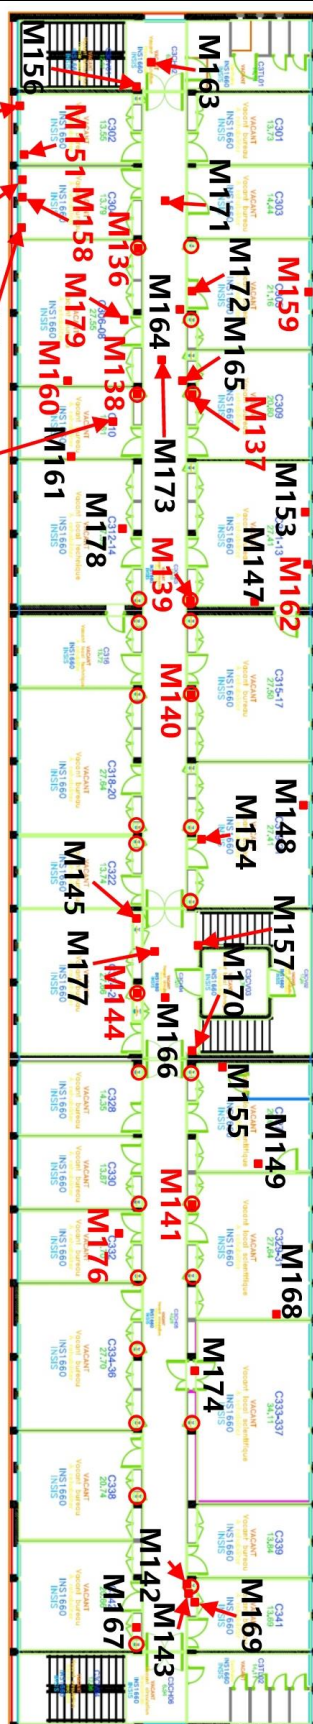
MJA170 - Niveau 03

Matériau & Produit contenant de l'amiante M136 : CONDUIT + JOINT Localisation NIVEAU 03 - C3TC06	 	Matériau & Produit contenant de l'amiante M143 : CONDUIT + JOINT Localisation NIVEAU 03 - C3TC41	 	Matériau & Produit contenant de l'amiante M150 : CARRELAGE GRIS + COLLE Localisation NIVEAU 03 - C304	 	Matériau & Produit contenant de l'amiante M157 : BETON + ENDUIT GRIS Localisation NIVEAU 03 - C3CH04	 	Matériau & Produit contenant de l'amiante M164 : BETON + ENDUIT (PLAFOND) Localisation NIVEAU 03 - C3CH03	 	Matériau & Produit contenant de l'amiante M171 : DALLES DE MOQUETTE + COLLE Localisation NIVEAU 03 - C3CH03	 	Matériau & Produit contenant de l'amiante M178 : LINO + COLLE Localisation NIVEAU 03 - C312-14	 
Matériau & Produit contenant de l'amiante M137 : CONDUIT + JOINT Localisation NIVEAU 03 - C3TC09	 	Matériau & Produit contenant de l'amiante M144 : CONDUIT VIDE ORDURE Localisation NIVEAU 03 - C324-26	 	Matériau & Produit contenant de l'amiante M153 : PLINTHE CARRELAGE GRIS + COLLE Localisation NIVEAU 03 - C302	 	Matériau & Produit contenant de l'amiante M158 : BETON + ENDUIT (MUR) Localisation NIVEAU 03 - C304	 	Matériau & Produit contenant de l'amiante M165 : BETON + ENDUIT (PLAFOND) Localisation NIVEAU 03 - C3CH03	 	Matériau & Produit contenant de l'amiante M172 : DALLES DE MOQUETTE + COLLE Localisation NIVEAU 03 - C305	 	Matériau & Produit contenant de l'amiante M179 : MOQUETTE + COLLE Localisation NIVEAU 03 - C306-08

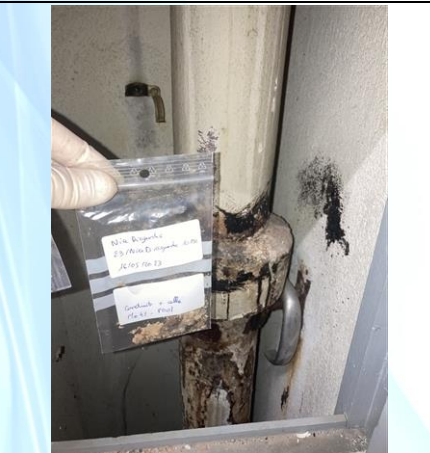
Photo n° PhA041

Description : Conduit + Joint

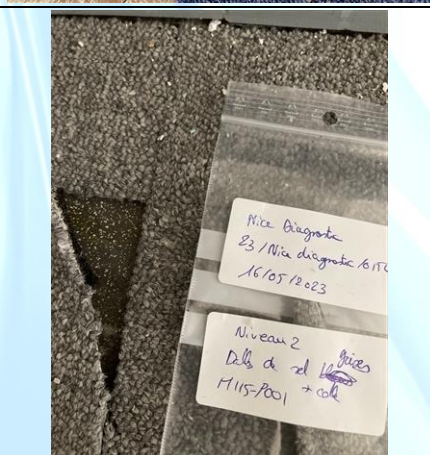
Photo n° PhA115

Description : Dalle de moquette + Colle

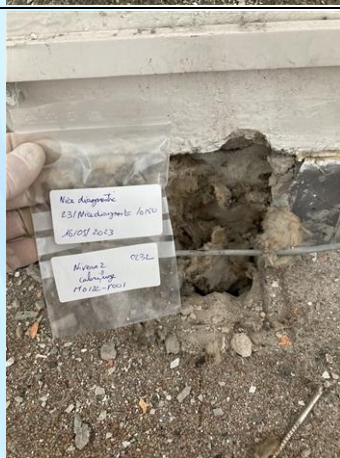
Photo n° PhA121
Localisation : MJA - MJA170 - NIVEAU : 02 - C228 - VACANT
Ouvrage : Flocages, Calorifugeages, Faux plafonds
Partie d'ouvrage : Calorifugeages
Description : Calorifugeages

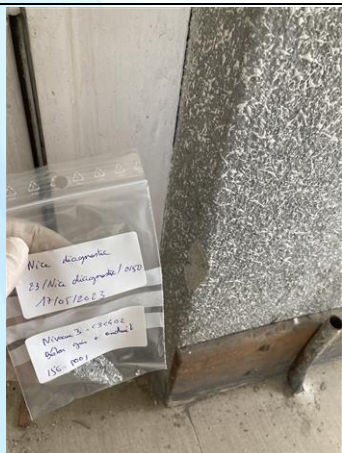
Photo n° PhA156

Description : Colle / Joint de carrelage (plinthe)

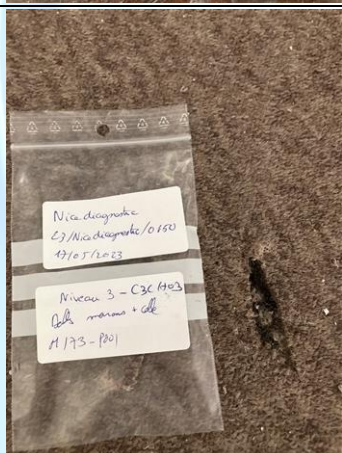
Photo n° PhA172
Localisation : MJA - MJA170 - NIVEAU : 03 - C305 - VACANT
Ouvrage : 5 - Planchers et planchers techniques - Revêtements de sols
Partie d'ouvrage : Dalle de sol
Description : Dalles de moquette + Colle

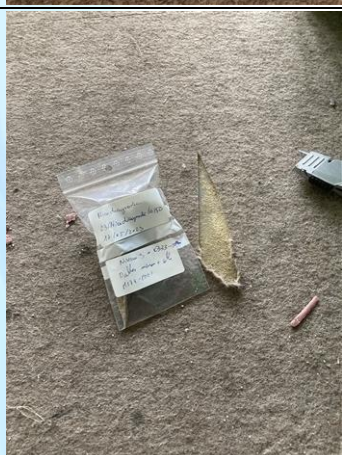
Photo n° PhA173
Localisation :
MJA - MJA170 - NIVEAU : 03 - C306-08 - VACANT;
MJA - MJA170 - NIVEAU : 03 - C328 - VACANT;
MJA - MJA170 - NIVEAU : 03 - C330 - VACANT;
MJA - MJA170 - NIVEAU : 03 - C332 - VACANT;
MJA - MJA170 - NIVEAU : 03 - C333-37 - VACANT;
MJA - MJA170 - NIVEAU : 03 - C3CH03 - VACANT;
MJA - MJA170 - NIVEAU : 03 - C3CH05 - VACANT
Ouvrage : 5 - Planchers et planchers techniques - Revêtements de sols
Partie d'ouvrage : Dalle de sol
Description : Dalles de moquette + Colle

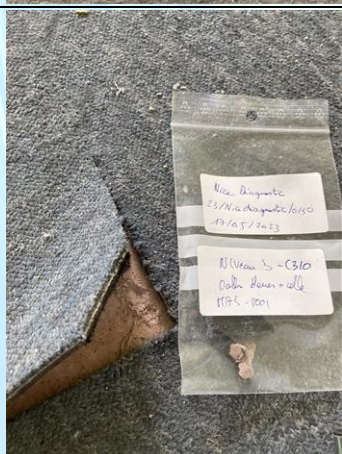
Photo n° PhA174
Localisation :
MJA - MJA170 - NIVEAU : 03 - C306-08 - VACANT;
MJA - MJA170 - NIVEAU : 03 - C328 - VACANT;
MJA - MJA170 - NIVEAU : 03 - C330 - VACANT;
MJA - MJA170 - NIVEAU : 03 - C332 - VACANT;
MJA - MJA170 - NIVEAU : 03 - C333-37 - VACANT;
MJA - MJA170 - NIVEAU : 03 - C3CH03 - VACANT;
MJA - MJA170 - NIVEAU : 03 - C3CH05 - VACANT
Ouvrage : 5 - Planchers et planchers techniques - Revêtements de sols
Partie d'ouvrage : Dalle de sol
Description : Dalles de moquette + Colle

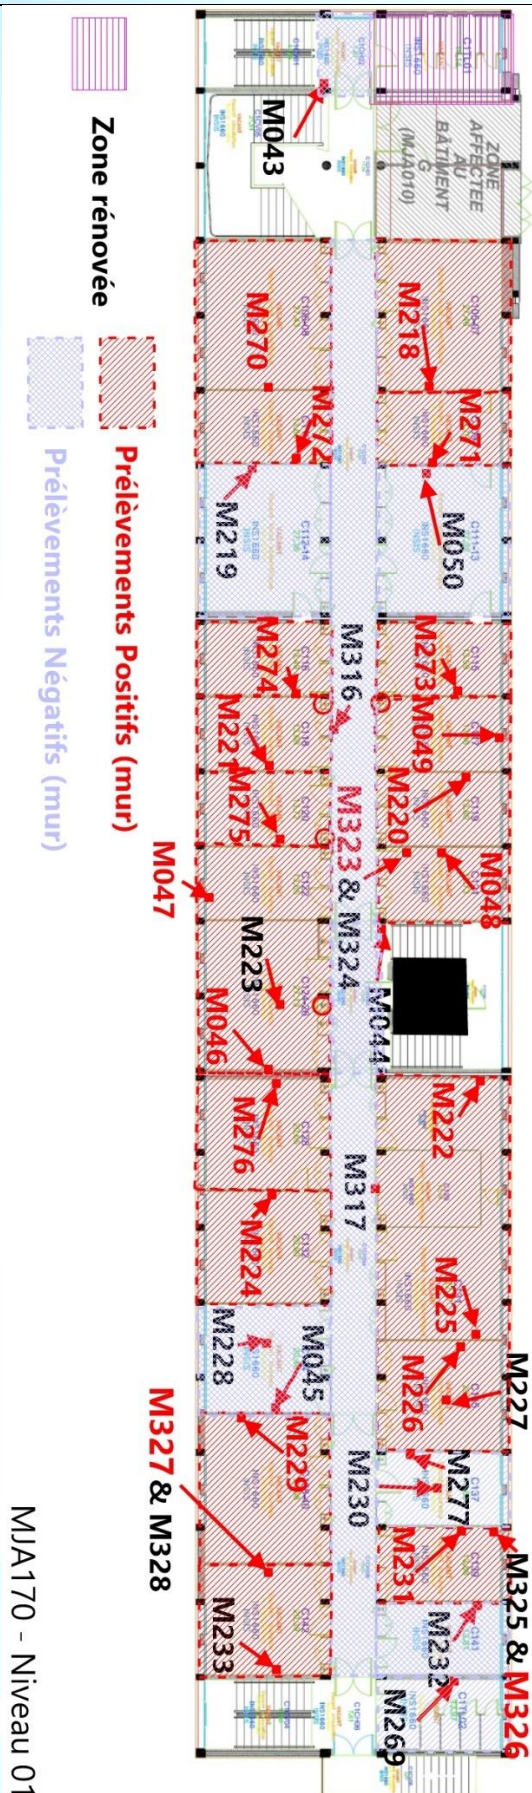
Matériau & Produit ne contenant pas d'amiante après analyse M043 : BETON + ENDUIT GRIS Localisation NIVEAU 01 - C1CH02	N	Matériau & Produit ne contenant pas d'amiante après analyse M050 : BETON + ENDUIT (MUR) Localisation NIVEAU 01 - C111-13	N	Matériau & Produit contenant de l'amiante M0224 : BETON + ENDUIT (MUR) Localisation NIVEAU 01 - C132	a	Matériau & Produit contenant de l'amiante M0231 : BETON + ENDUIT (MUR) Localisation NIVEAU 01 - C139	a	Matériau & Produit contenant de l'amiante M273 : BETON + ENDUIT (MUR) Localisation NIVEAU 01 - C115	a	Matériau & Produit ne contenant pas d'amiante après analyse M318 : BETON + ENDUIT (MUR) Localisation NIVEAU 01 - C1CH05b	N
Matériau & Produit ne contenant pas d'amiante après analyse M044 : BETON + ENDUIT GRIS Localisation NIVEAU 01 - C1CH04	N	Matériau & Produit contenant de l'amiante M0218 : BETON + ENDUIT (MUR) Localisation NIVEAU 01 - C105 - 07	a	Matériau & Produit contenant de l'amiante M0225 : BETON + ENDUIT (MUR) Localisation NIVEAU 01 - C131	a	Matériau & Produit ne contenant pas d'amiante après analyse M0232 : BETON + ENDUIT (MUR) Localisation NIVEAU 01 - C141	N	Matériau & Produit contenant de l'amiante M274 : BETON + ENDUIT (MUR) Localisation NIVEAU 01 - C116	N

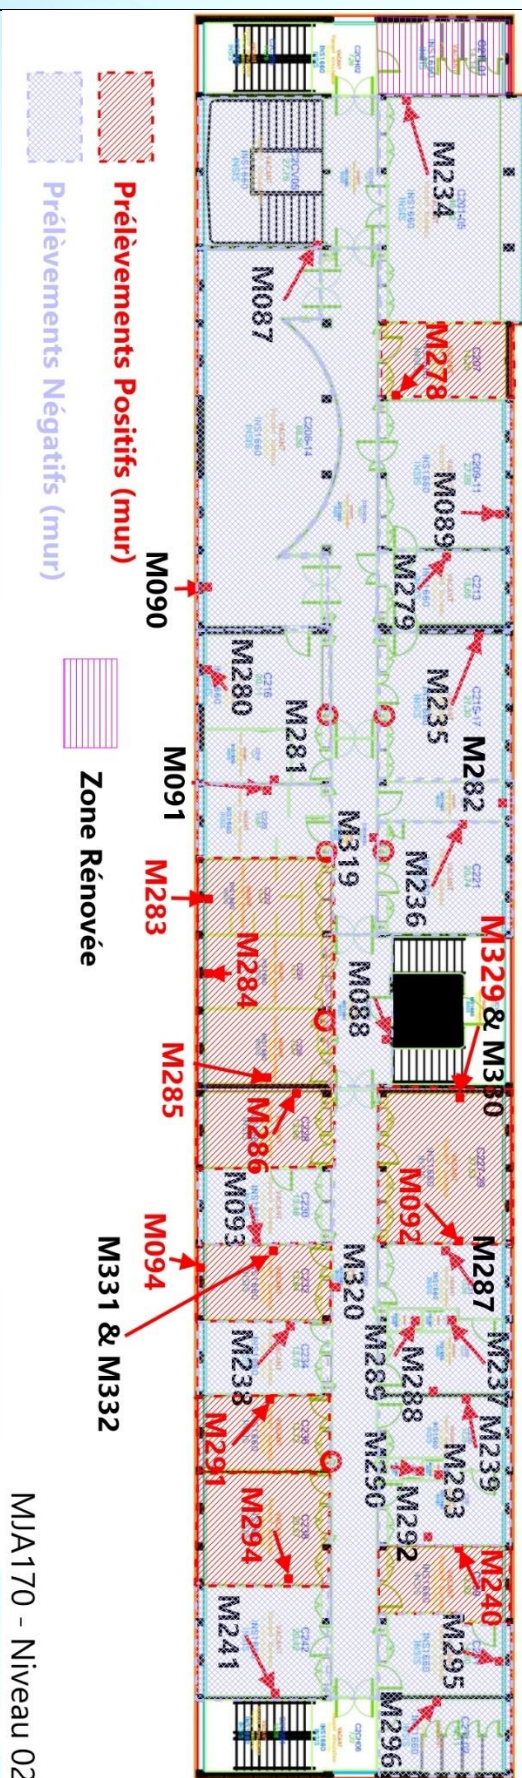
Matériau & Produit ne contenant pas d'amiante après analyse M087 : BETON + ENDUIT GRIS Localisation NIVEAU 02 - C2CH01	N	Matériau & Produit contenant de l'amiante M094 : BETON + ENDUIT (MUR) Localisation NIVEAU 02 - C232	a	Matériau & Produit contenant de l'amiante M240 : BETON + ENDUIT (MUR) Localisation NIVEAU 02 - C239	a	Matériau & Produit contenant de l'amiante M283 : BETON + ENDUIT (MUR) Localisation NIVEAU 02 - C222	a	Matériau & Produit ne contenant pas d'amiante après analyse M290 : BETON + ENDUIT (MUR) Localisation NIVEAU 02 - C235a	N	Matériau & Produit ne contenant pas d'amiante après analyse M319 : BETON + ENDUIT (MUR) Localisation NIVEAU 02 - C2CH03b	N
Matériau & Produit ne contenant pas d'amiante après analyse M088 : BETON + ENDUIT GRIS Localisation NIVEAU 02 - C2CH04	N	Matériau & Produit ne contenant pas d'amiante après analyse M234 : BETON + ENDUIT (MUR) Localisation NIVEAU 02 - C201 - 05	N	Matériau & Produit ne contenant pas d'amiante après analyse M241 : BETON + ENDUIT (MUR) Localisation NIVEAU 02 - C242	N	Matériau & Produit contenant de l'amiante M284 : BETON + ENDUIT (MUR) Localisation NIVEAU 02 - C224	a	Matériau & Produit contenant de l'amiante M291 : BETON + ENDUIT (MUR) Localisation NIVEAU 02 - C236	a	Matériau & Produit ne contenant pas d'amiante après analyse M320 : BETON + ENDUIT (MUR) Localisation NIVEAU 02 - C2CH05	N

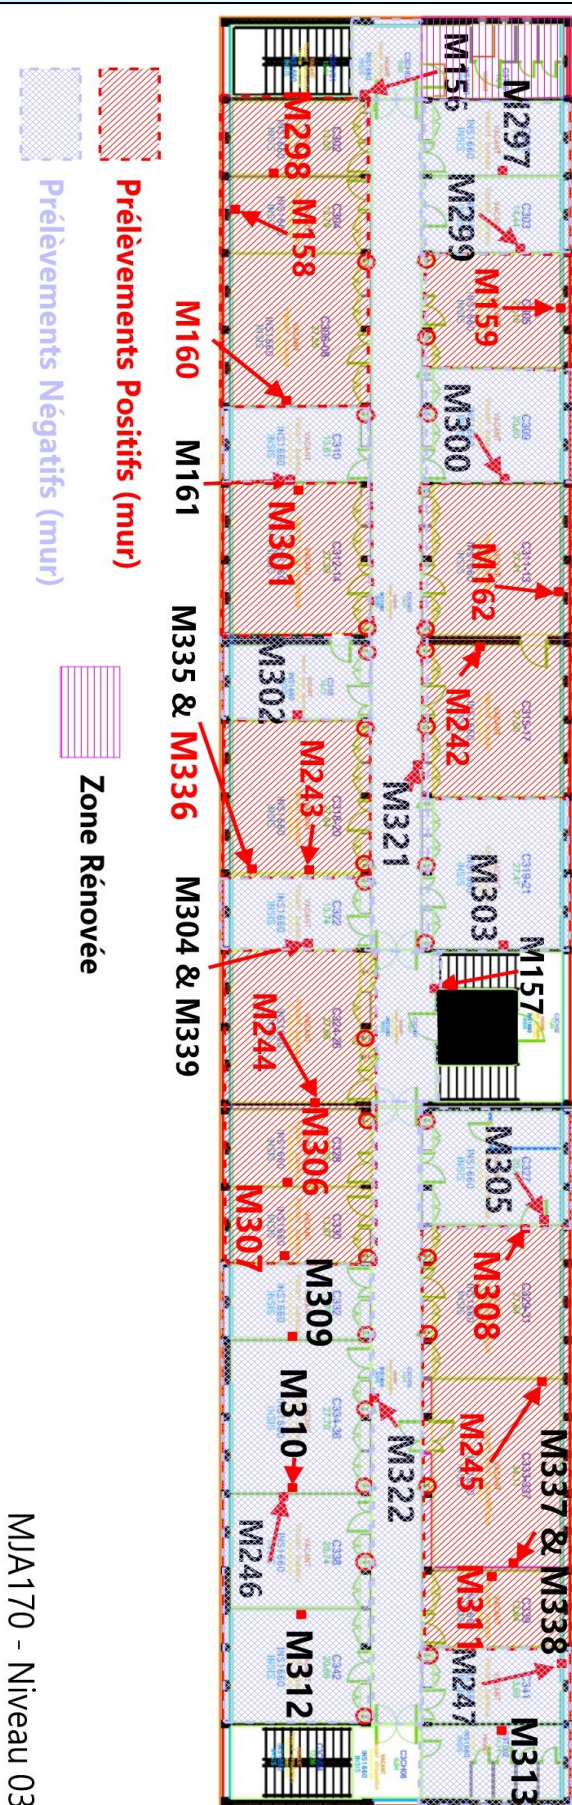
Matériau & Produit ne contenant pas d'amiante après analyse M156 : BETON + ENDUIT GRIS Localisation NIVEAU 03 - C3CH02	N	Matériau & Produit contenant de l'amiante M242 : BETON + ENDUIT (MUR) Localisation NIVEAU 03 - C315 - 17	a	Matériau & Produit contenant de l'amiante M298 : BETON + ENDUIT (MUR) Localisation NIVEAU 03 - C302	a	Matériau & Produit ne contenant pas d'amiante après analyse M305 : BETON + ENDUIT (MUR) Localisation NIVEAU 03 - C327	N	Matériau & Produit ne contenant pas d'amiante après analyse M312 : BETON + ENDUIT (MUR) Localisation NIVEAU 03 - C342	N
Matériau & Produit ne contenant pas d'amiante après analyse M157 : BETON + ENDUIT GRIS Localisation NIVEAU 03 - C3CH04	N	Matériau & Produit contenant de l'amiante M243 : BETON + ENDUIT (MUR) Localisation NIVEAU 03 - C318 - 20	a	Matériau & Produit ne contenant pas d'amiante après analyse M299 : BETON + ENDUIT (MUR) Localisation NIVEAU 03 - C303	N	Matériau & Produit contenant de l'amiante M306 : BETON + ENDUIT (MUR) Localisation NIVEAU 03 - C328	a	Matériau & Produit ne contenant pas d'amiante après analyse M313 : BETON + ENDUIT (MUR) Localisation NIVEAU 03 - C3TL02	N

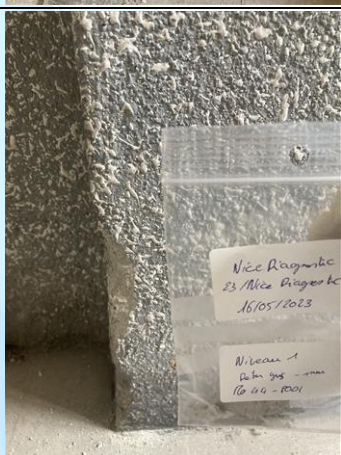
Photo n° PhA044
Localisation :
MJA - MJA170 - NIVEAU : 01 - C1CH04 - VACANT
Ouvrage : 3 - Parois verticales intérieures - Murs et cloisons maçonnés
Partie d'ouvrage : Enduit à base de plâtre lissé ou taloché
Description : Béton + Enduit Gris (Mur)
