DOSSIER N° 2023-10-13-050

Rapport de diagnostic structure

Mission de diagnostic des structures pour suppression de cloisons avec préconisations

31, Chemin Joseph Aiguier
13009 Marseille

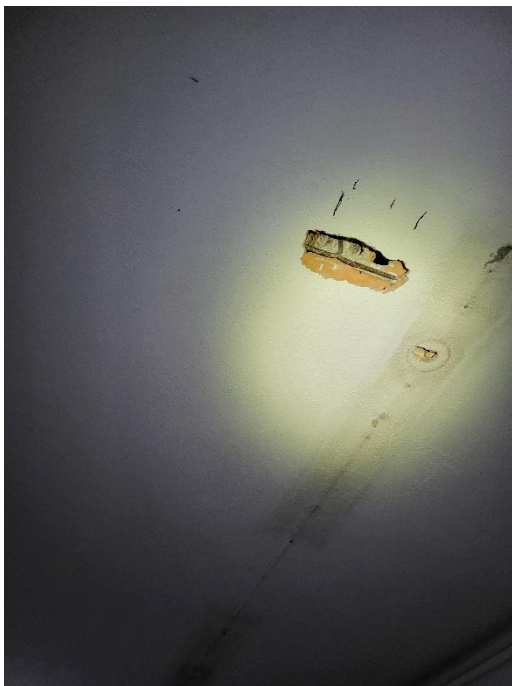
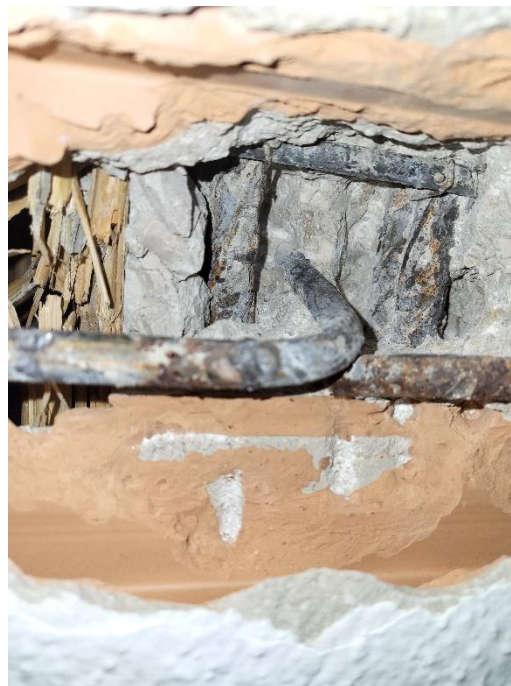
■ Sondage S1 – PHT SS

Photos sondage 1 – sous-sol

Les sondages ont permis de confirmer la nature des planchers et leur sens de portée. Ils ont en plus permis de déterminer leurs caractéristiques (dimensions des poutres, constitution, etc.) résumées sur la coupe ci-dessous.

Nature	Poutre béton armé	
Section	b x h = 13 x 34 cm	
Portée	L = 4.62 m	
Entraxe	L = 1.40 m	
Ferrailage	<u>Aciers longitudinaux inférieurs :</u> <ul style="list-style-type: none"> - 1^{er} lit : 2 TOR 16, enr. 4.2 cm - 2^{ème} lit : 2 TOR 16, enr. 5.5 cm 	<u>Aciers transversaux (cadres et épingles)</u> <ul style="list-style-type: none"> - RL 8, enr. 2.6 cm
Altérations	Corrosion superficielle généralisée des aciers

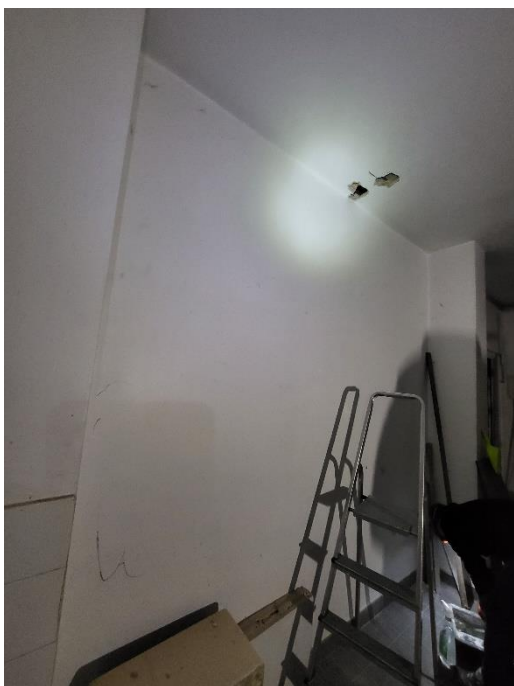
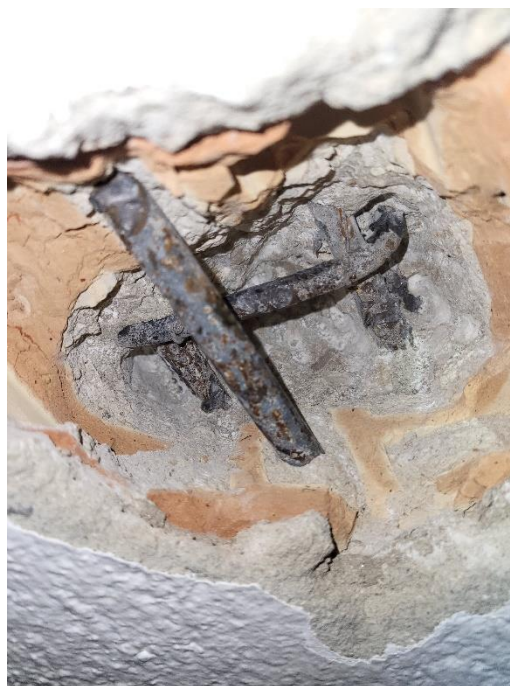
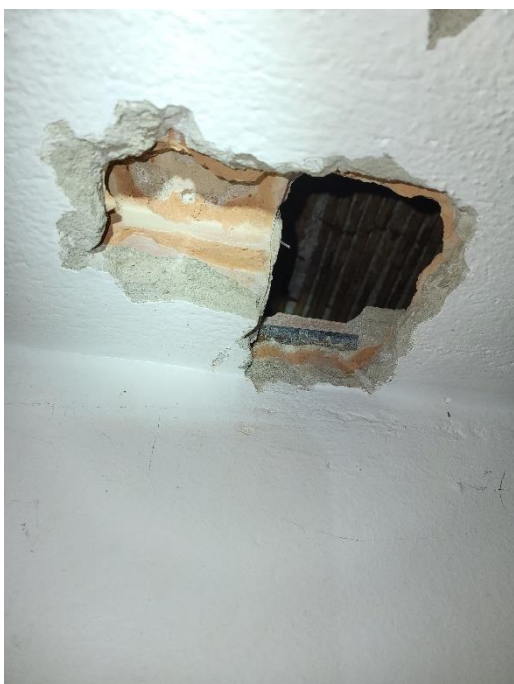
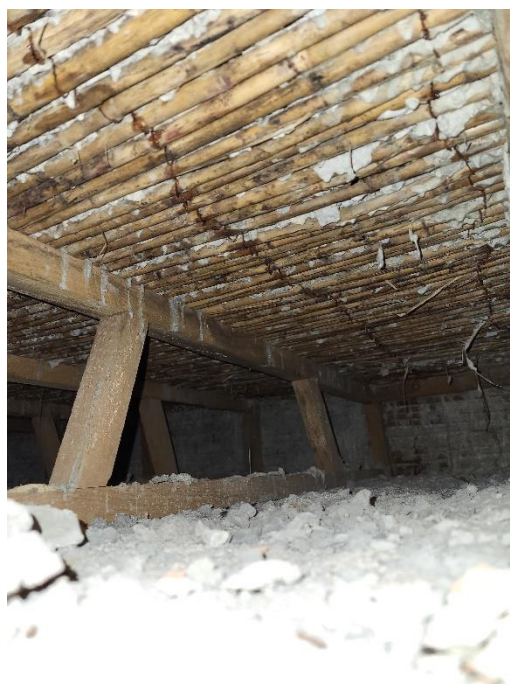
■ **Sondage S2 – PHT SS1 :**

Photos sondage S2 – PHT sous-sol

Nature	Poutre béton armé
Section	b x h = 13 x 34 cm
Portée	L = 2.72m entre poteaux

Ferrailage	Aciers longitudinaux inférieurs : <ul style="list-style-type: none"> - 1^{er} lit : 2 TOR 10, enr. 2.8 cm - 2^{ème} lit : 2 TOR 10, enr. 3.8 cm 	Aciers transversaux (cadres et épingles) <ul style="list-style-type: none"> - RL 8, enr. 2.4 cm
Altérations	Corrosion superficielle généralisée des aciers

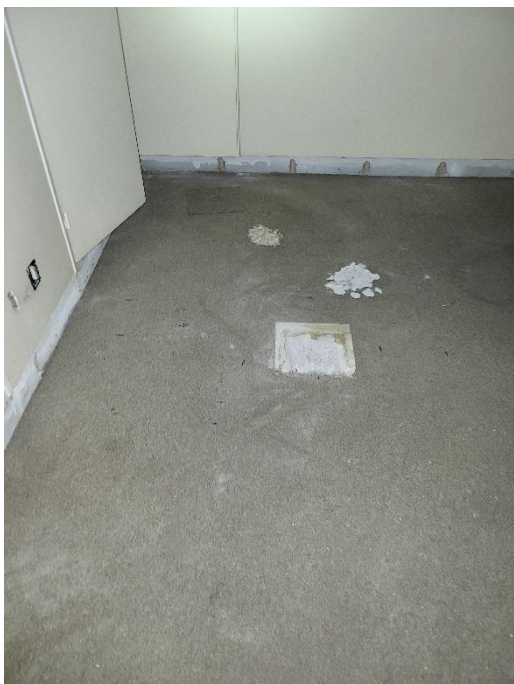
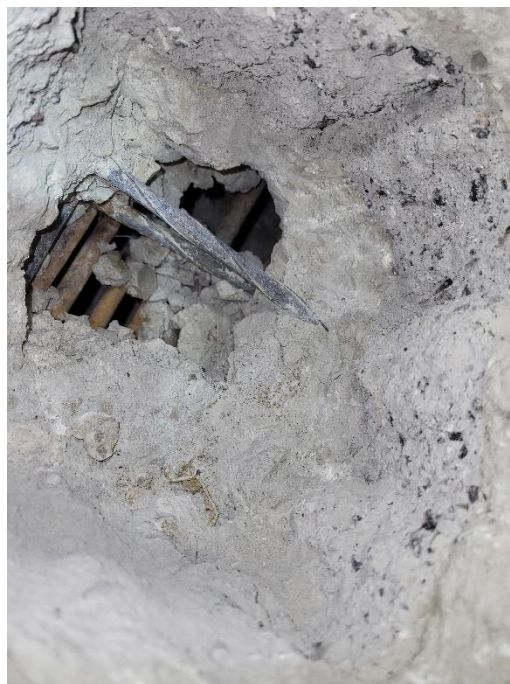
■ Sondage 3 – PB RDC

Ce sondage nous a permis d'identifier les éléments situés au-dessus de la poutre BA sur le précédent sondage, notamment la dalle BA.

Photos sondage 3 – PB RDC

Nature	Dalle BA	
Épaisseur	e = 9 cm	
Portée	L=1.40m	
Ferrailage	<u>Aciers porteurs :</u>	<u>Aciers répartiteurs :</u>
	<ul style="list-style-type: none"> - 1^{er} lit : TOR 8, enr. 13 cm, espacement = 10cm - 2^{ème} lit : TOR 8, enr. 17 cm, espacement = 10cm 	<ul style="list-style-type: none"> - RL 6, enr. 16.5 cm

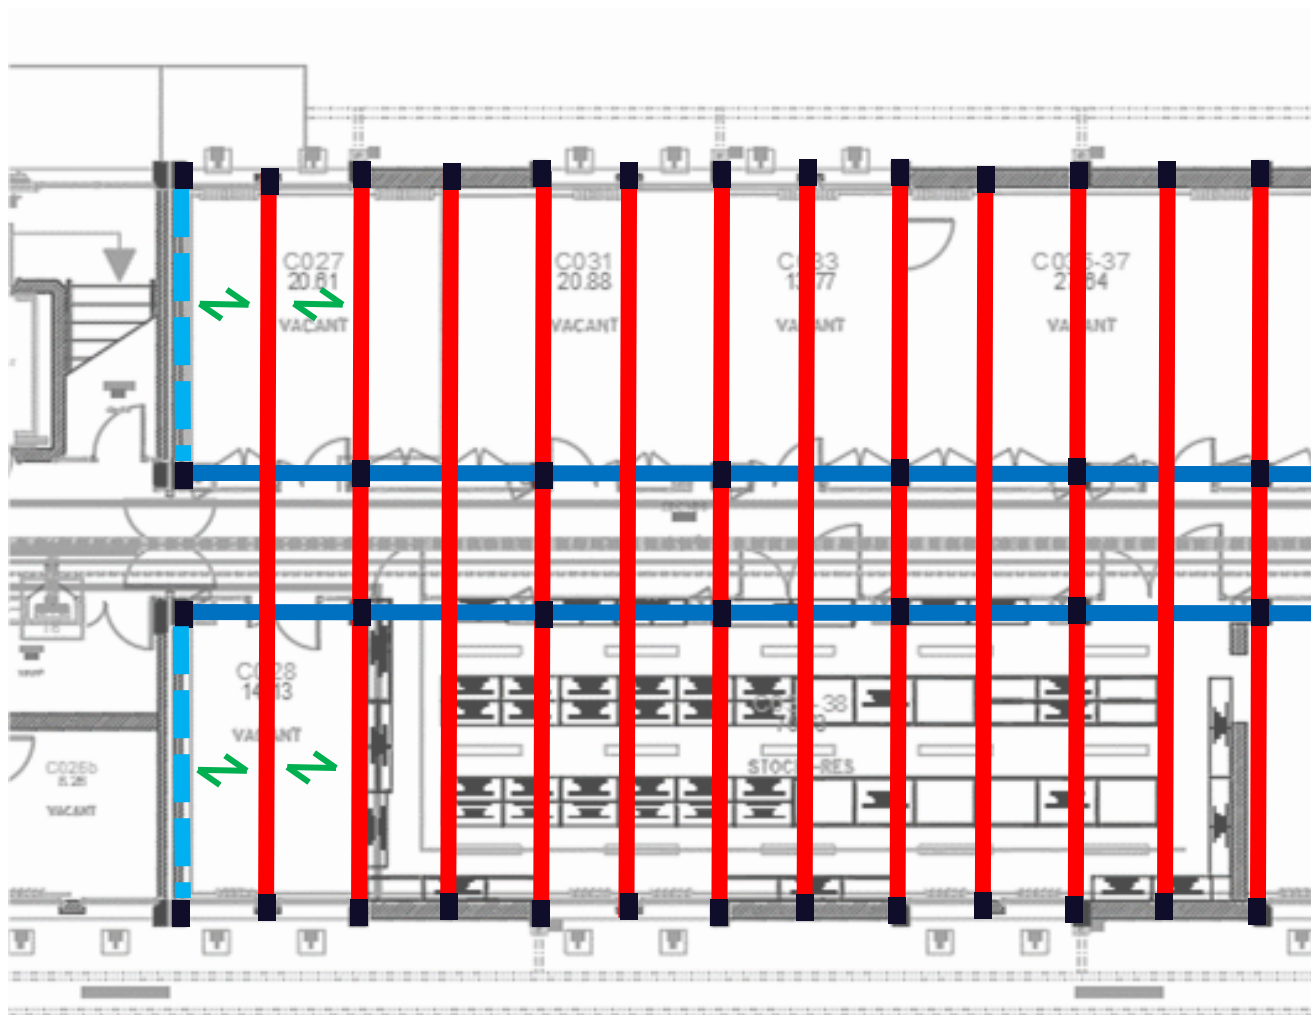
Principe structurel des planchers du bâtiment

L'inspection visuelle des éléments sondés a permis de définir la typologie de ceux-ci et le sens de portée du plancher

On peut donc affirmer que le schéma structurel du plancher haut, au droit de la zone concernée, est le suivant :

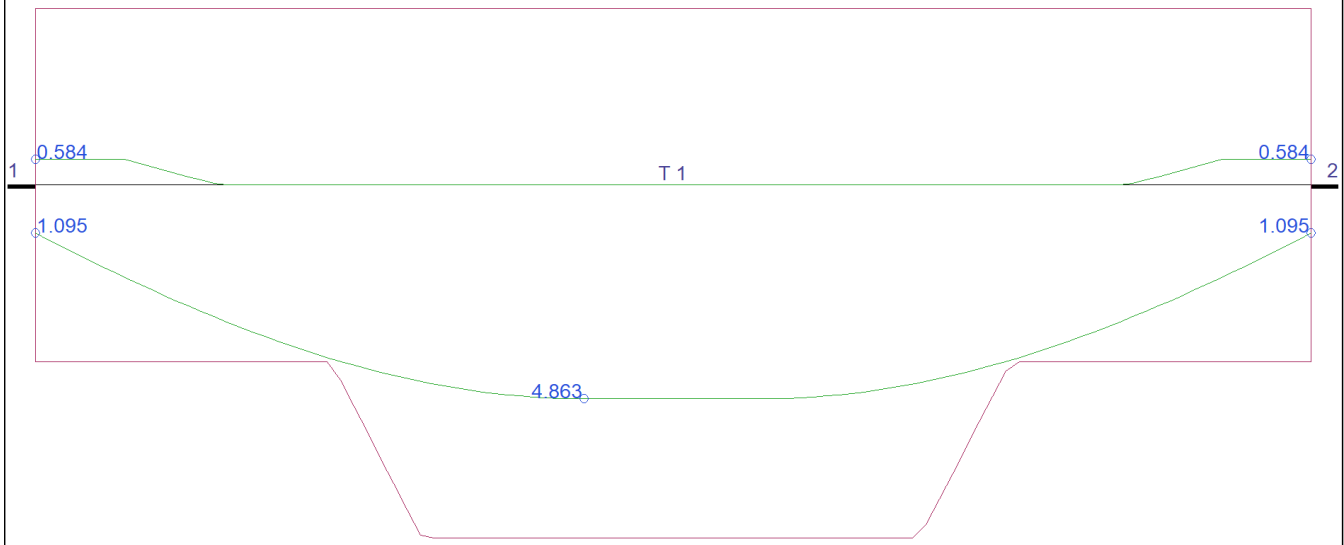
Aciers théoriques longitudinaux

⇒ On obtient $S_{\text{acier réel}} = 8,04 \text{ cm}^2 < S_{\text{acier théo}} = 4,86 \text{ cm}^2 \Rightarrow \text{Justifié}$

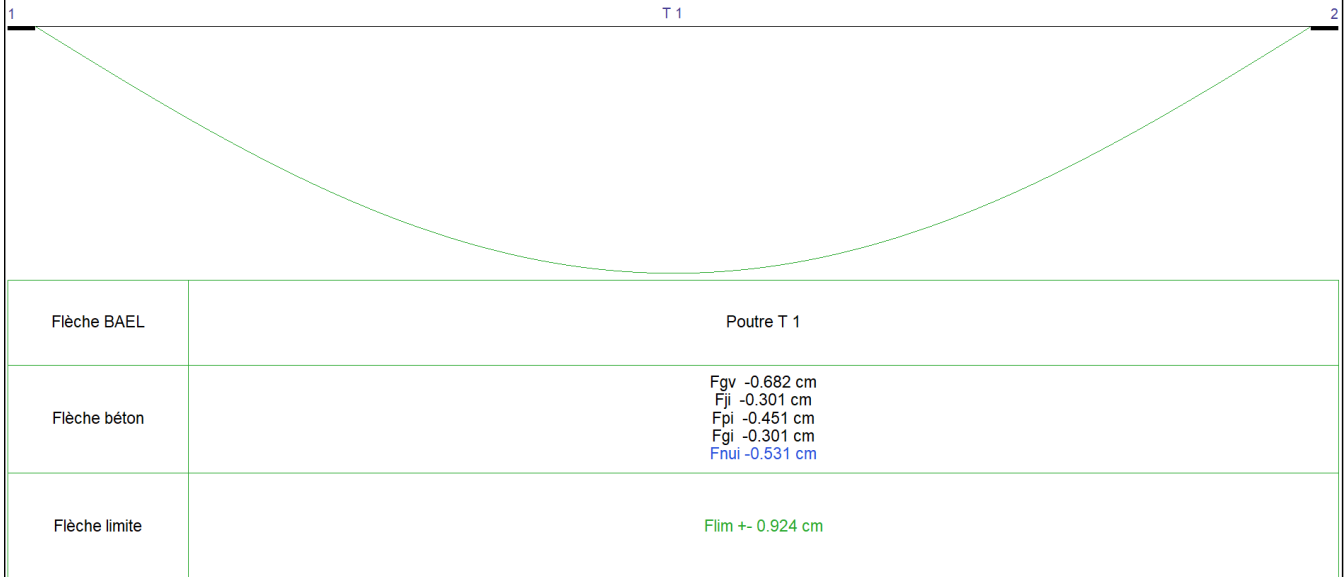
Flèche RDM

⇒ On obtient $F_{\text{lim}} = 0.924 \text{ cm} = F_{\text{nui}} = 0.531 \text{ cm} \Rightarrow \text{Justifié}$

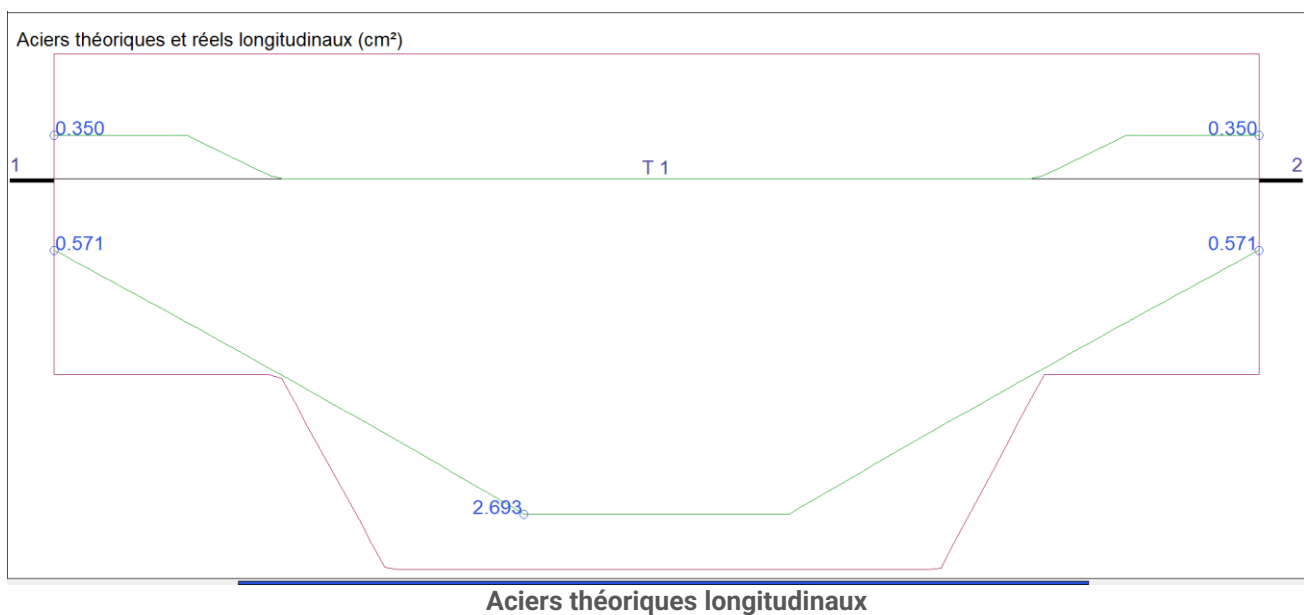
⇒ On obtient **S_{acier réel} = 3,14 cm² < S_{acier théo} = 2,69 cm² => Justifié**

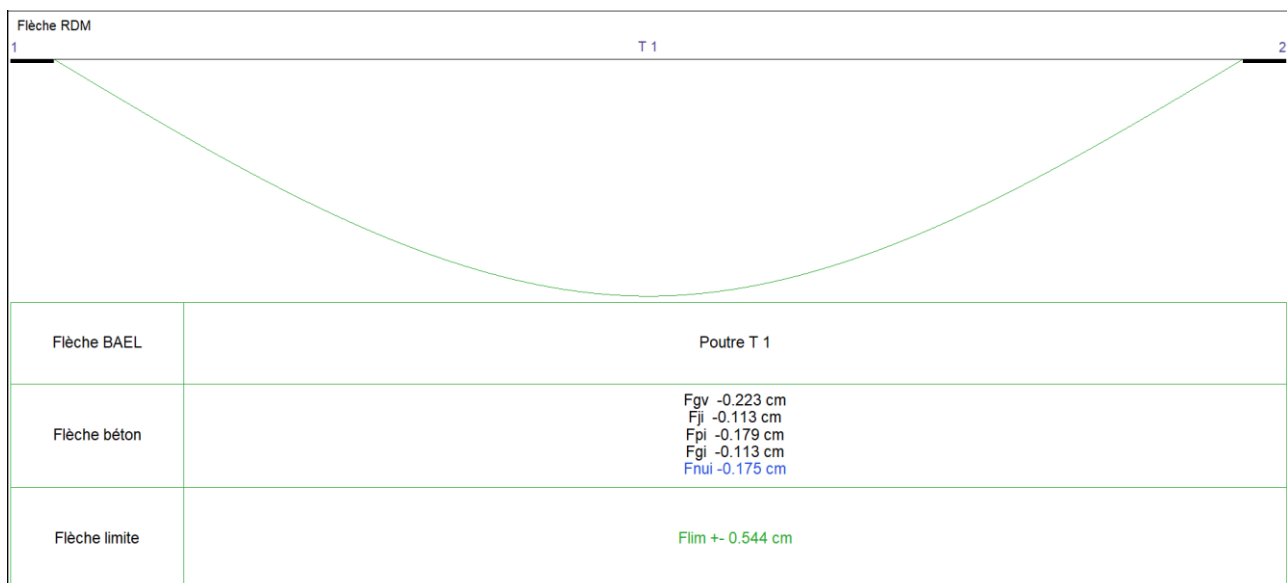
⇒ On obtient **F_{lim} = 0.54 cm < F_{nui} = 0.175 cm => Justifié**

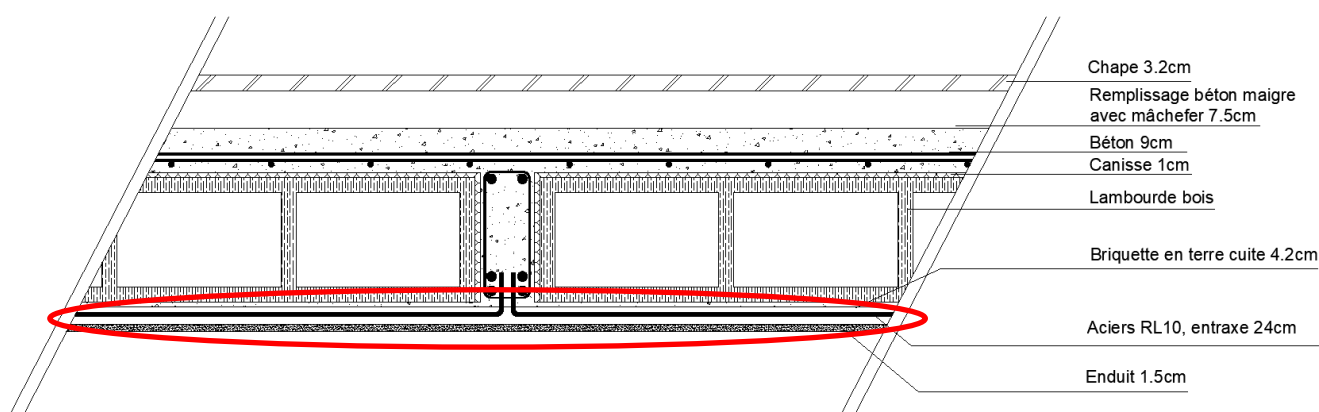
En revanche compte tenu de la typologie structurelle atypique du plancher ancien observé avec la présence d'un faux plafond en brique creuse de 4cm environ, celui est susceptible de présenter des fissurations (non préjudiciable).

Nota : À titre informatif le plancher sondé a sûrement été dimensionné pour 500kg/m².

Il faudra cependant s'assurer de ne **pas générer de vibrations importantes** lors de la dépose des cloisons. Il conviendra notamment de désolidariser les cloisons du plancher haut, par disquage de celles-ci, au niveau de la jonction avec le plancher haut.
