DONNEUR D'ORDRE
DIR INTERREGIONALE MER SUD ATLANTIQUE
3 Rue Fondaudege
33000 BORDEAUX
CONTACT : Monsieur MAGNIER Régis

Pré Rapport de mission de repérage des matériaux et produits contenant de l'amiante avant réalisation de travaux dans un immeuble bâti

Numéro d'offre : **2154475.1**
Numéro de contrat : **C23073662**
Numéro de rapport (n° de tâche) : **T230106558**
Date : **13/11/2023**

4 quai de Cordouan
33123 LE VERDON-SUR-MER

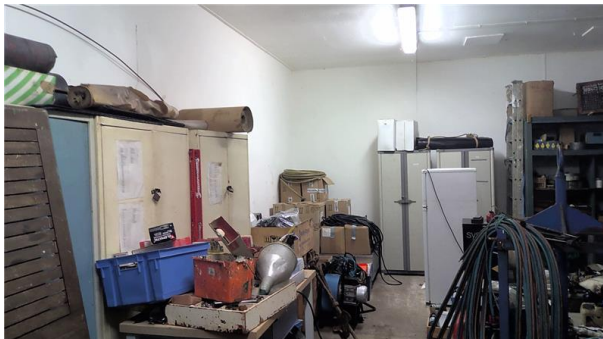
Nom du client	Numéro de dossier	Partie d'ouvrage
DIR INTERREGIONALE MER SUD ATLANTIQUE	T230106558	RDC - POLMAR AC2 - Local 1
Matériau	Date de prélèvement	Nom de l'opérateur
Composé bois - Peinture		TERRIERE Thierry
Localisation		
Murs - Murs		
Résultat amiante		
Absence d'amiante

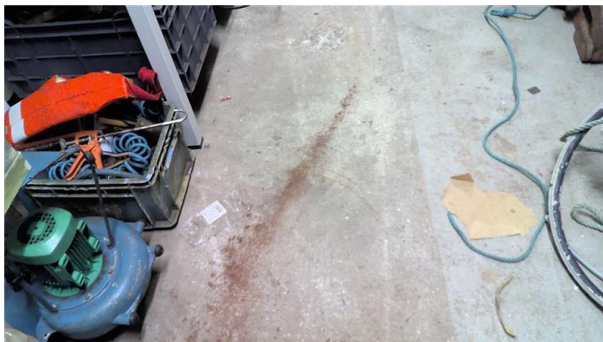
Nom du client	Numéro de dossier	Partie d'ouvrage
DIR INTERREGIONALE MER SUD ATLANTIQUE	T230106558	RDC - POLMAR AC2 - Local 1
Matériau	Date de prélèvement	Nom de l'opérateur
Béton		TERRIERE Thierry
Localisation		
Plancher - Sol		
Résultat amiante		
Absence d'amiante

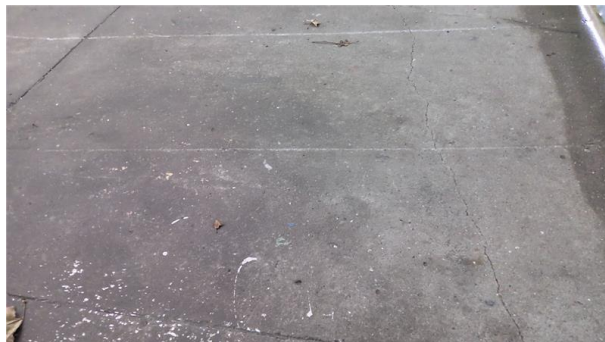
Nom du client	Numéro de dossier	Partie d'ouvrage
DIR INTERREGIONALE MER SUD ATLANTIQUE	T230106558	RDC - POLMAR AC2 - Local POLMAR
Matériau	Date de prélèvement	Nom de l'opérateur
Béton	14/11/2023	TERRIERE Thierry
Localisation		
Plancher - Sol		
Résultat amiante		
Absence d'amiante		
DESCRIPTION DU PRELEVEMENT :		
Objet		
Béton

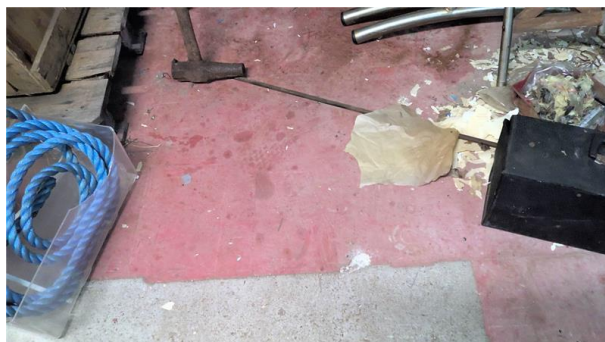
Nom du client	Numéro de dossier	Partie d'ouvrage
DIR INTERREGIONALE MER SUD ATLANTIQUE	T230106558	RDC - POLMAR AC2 - Local 1
Matériau	Date de prélèvement	Nom de l'opérateur
Dalle de sol	14/11/2023	TERRIERE Thierry
Localisation		
Plancher - Sol		
Résultat amiante		
Présence d'amiante (Fibres d'amiante de type chrysotile)		
DESCRIPTION DU PRELEVEMENT :		
Objet		
Dalle de sol

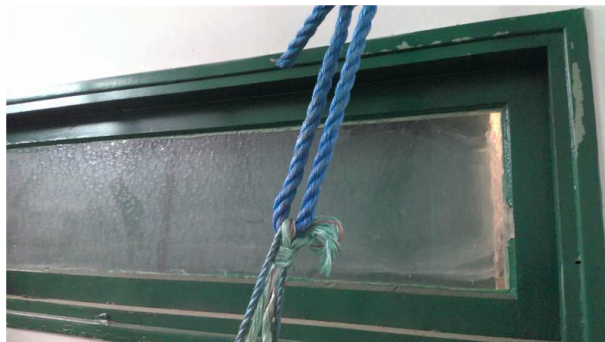
Nom du client	Numéro de dossier	Partie d'ouvrage
DIR INTERREGIONALE MER SUD ATLANTIQUE	T230106558	RDC - POLMAR AC2 - Local POLMAR
Matériau	Date de prélèvement	Nom de l'opérateur
Mastic - Peinture	14/11/2023	TERRIERE Thierry
Localisation		
Fenêtre - Murs		
Résultat amiante		
Absence d'amiante		
DESCRIPTION DU PRELEVEMENT :		
Objet		
Mastic / Peinture

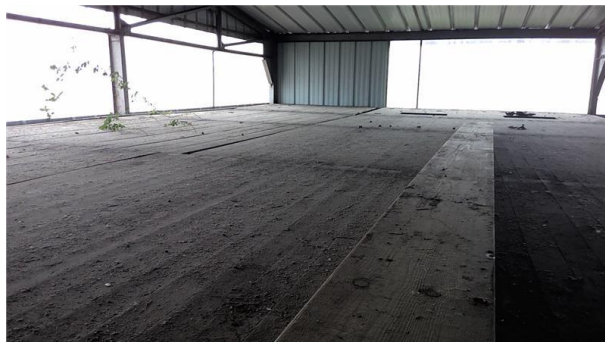
Nom du client	Numéro de dossier	Partie d'ouvrage
DIR INTERREGIONALE MER SUD ATLANTIQUE	T230106558	RDC - POLMAR AC2 - Local 1
Matériau	Date de prélèvement	Nom de l'opérateur
Laine minérale	14/11/2023	TERRIERE Thierry
Localisation		
Plafond - Plafond		
Résultat amiante		
Absence d'amiante		
DESCRIPTION DU PRELEVEMENT :		
Objet		
Laine minérale

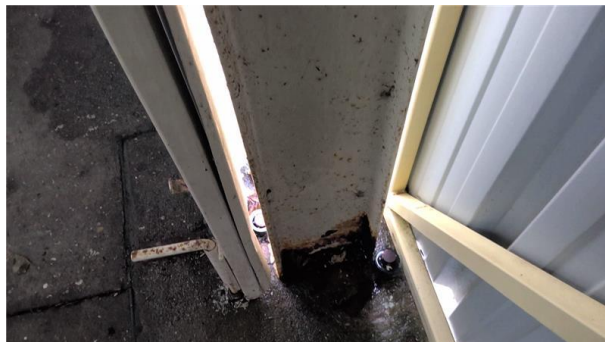
Nom du client	Numéro de dossier	Partie d'ouvrage
DIR INTERREGIONALE MER SUD ATLANTIQUE	T230106558	RDC - POLMAR AC2 - Local POLMAR
Matériau	Date de prélèvement	Nom de l'opérateur
Métal - Peinture	14/11/2023	TERRIERE Thierry
Localisation		
Ossature charpente - Murs		
Résultat amiante		
Absence d'amiante		
DESCRIPTION DU PRELEVEMENT :		
Objet		
Métal / Peinture

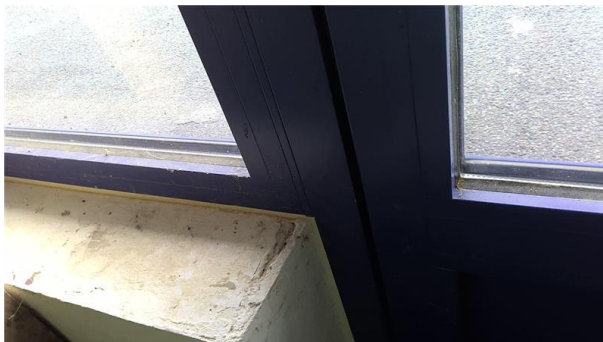
PRELEVEMENT : P025
Emplacement

Nom du client	Numéro de dossier	Partie d'ouvrage
DIR INTERREGIONALE MER SUD ATLANTIQUE	T230106558	RDC - Bâtiment ATELIER - Atelier Menuiserie 2
Matériau	Date de prélèvement	Nom de l'opérateur
Joint - Caoutchouc	14/11/2023	TERRIERE Thierry
Localisation		
Menuiseries extérieurs - Murs		
Résultat amiante		
Absence d'amiante		
DESCRIPTION DU PRELEVEMENT :		
Objet		
Joint / Caoutchouc		
DETAIL DES COUCHES DU PRELEVEMENT :		
Référence Couche	Description visuelle	Epaisseur (cm)
RAW PRODUCT	Matériau de type peinture (bleu) ; matériau souple de type joint (noir)	0
DETAIL DES RESULTATS :		
Référence Couche	PV analyse Amiante	Conclusion amiante
RAW PRODUCT	AR-23-KC-106655-01	Fibres d'amiante non détectées

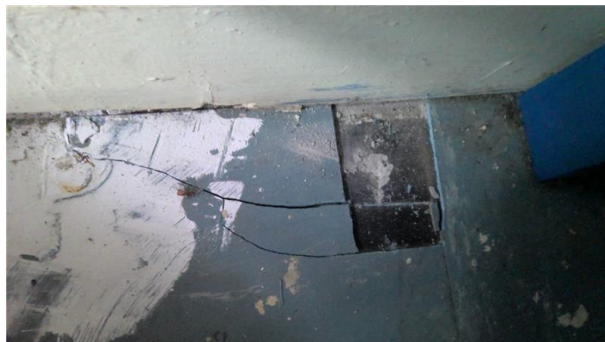
Nom du client	Numéro de dossier	Partie d'ouvrage
DIR INTERREGIONALE MER SUD ATLANTIQUE	T230106558	RDC - CEI - Atelier 1
Matériau	Date de prélèvement	Nom de l'opérateur
Dalle de sol, colle et ragréage	14/11/2023	TERRIERE Thierry
Localisation		
Plancher - Sol		
Résultat amiante		
Présence d'amiante (Fibres d'amiante de type chrysotile)		
DESCRIPTION DU PRELEVEMENT :		
Objet		
Dalle de sol, colle et ragréage

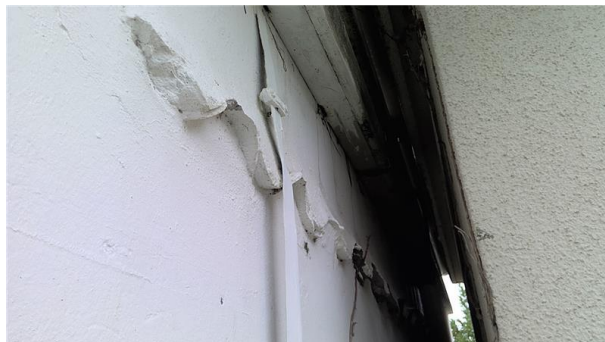
Nom du client	Numéro de dossier	Partie d'ouvrage
DIR INTERREGIONALE MER SUD ATLANTIQUE	T230106558	RDC - CEI - Façade
Matériau	Date de prélèvement	Nom de l'opérateur
Fibre-ciment - Peinture	14/11/2023	TERRIERE Thierry
Localisation		
Mur - Façade		
Résultat amiante		
Présence d'amiante (Fibres d'amiante de type chrysotile)		
DESCRIPTION DU PRELEVEMENT :		
Objet		
Fibre-ciment / Peinture
