Rapport de repérage des matériaux ou produits contenant de l'amiante et des hydrocarbures aromatiques polycycliques (HAP) avant réalisation de travaux sur enrobés bitumineux

Numéro d'offre : <b>2480186</b> Numéro de commande : <b>C24147847</b> Numéro de rapport (n° de tâche) : <b>T241036591</b> Date : <b>15/10/2024</b>	Lieu d'intervention :  <b>Voirie</b> <b>4 quai DE CORDOUAN</b> <b>33123 LE VERDON-SUR-MER</b>  Destinataire rapport : <b>Monsieur MAGNIER</b>	Date d'intervention : Du <b>07/10/2024</b> au <b>07/10/2024</b>  Intervenant : <b>Monsieur Yoann LACOMBE</b>  Signature :

Nature du l'immeuble non bâti : **Voirie**  
 Zone / Lieu :  
 Référence Cadastre : **Non communiqué**

Adresse : **4 quai DE CORDOUAN 33123 LE VERDON-SUR-MER**  
 Immeuble non bâti :

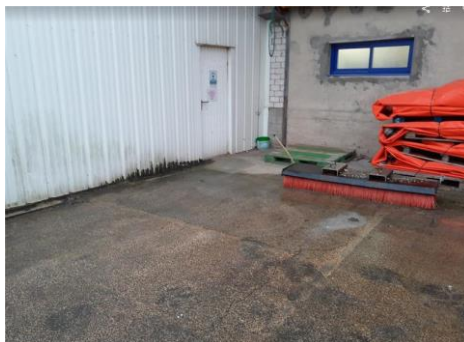
**ANNEXE 1 – FICHES D'IDENTIFICATION ET DE COTATION**
**PRELEVEMENT : P001**
**Emplacement**

Nom du client	Numéro de dossier	Localisation
DIR INTER REGIONALE MER SUD	T241036591	Voirie - Voirie Carotte d'enrobé (45.562764, -1.062033)
Nom de l'opérateur	Date de prélèvement	Matériau
LACOMBE Yoann	07/10/2024	Enrobé bitumineux

**Résultat amiante**
**Absence d'amiante**
**DESCRIPTION DU PRELEVEMENT :**

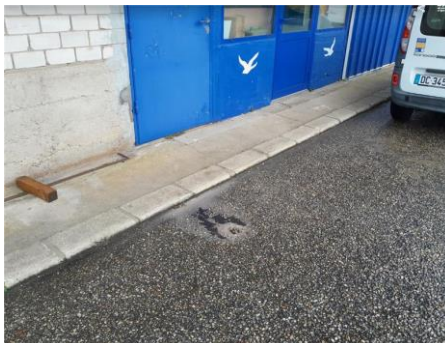
## PRELEVEMENT : P002

Nom du client	Numéro de dossier	Localisation
DIR INTER REGIONALE MER SUD	T241036591	Voirie - Voirie Carotte d'enrobé (45.562482, -1.062352)
Nom de l'opérateur	Date de prélèvement	Matériau
LACOMBE Yoann	07/10/2024	Enrobé bitumineux

Absence d'amiante

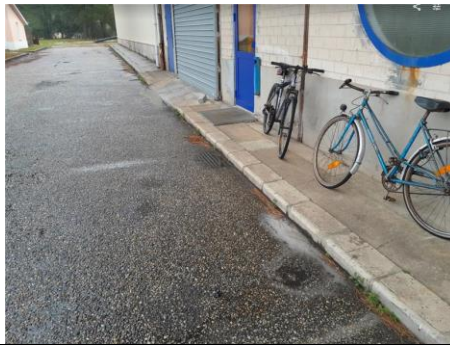
## PRELEVEMENT : P003

Nom du client	Numéro de dossier	Localisation
DIR INTER REGIONALE MER SUD	T241036591	Voirie - Voirie Carotte d'enrobé (45.562805, -1.062315)
Nom de l'opérateur	Date de prélèvement	Matériau
LACOMBE Yoann	07/10/2024	Enrobé bitumineux

Absence d'amiante

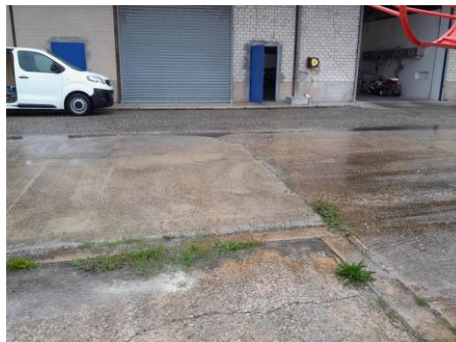
## PRELEVEMENT : P004

Nom du client	Numéro de dossier	Localisation
DIR INTER REGIONALE MER SUD	T241036591	Voirie - Voirie Carotte de béton (45.562612, -1.062505)
Nom de l'opérateur	Date de prélèvement	Matériau
LACOMBE Yoann	07/10/2024	Béton

**Absence d'amiante**

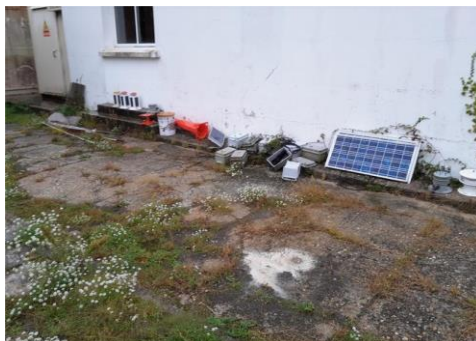
## PRELEVEMENT : P005

Nom du client	Numéro de dossier	Localisation
DIR INTER REGIONALE MER SUD	T241036591	Voirie - Voirie Carotte de béton (45.562800, -1.062536)
Nom de l'opérateur	Date de prélèvement	Matériau
LACOMBE Yoann	07/10/2024	Béton

**Absence d'amiante**
