Inspection Détaillée Périodique d'ouvrages d'art Année 2024

Voie concernée : A00404
Identifiant : 94A86 37-1
Nom de l'ouvrage : A86 Créteil vers A4 Paris /Rue Concorde
+Bretelles A86-A4
PR : 2+330
Maître d'Ouvrage : DIRIF
Gestionnaire : AGER Est – CEI de Champigny
Note IQOA : 3

Résumé de l'étude : IDP 2024 – note IQOA : 3

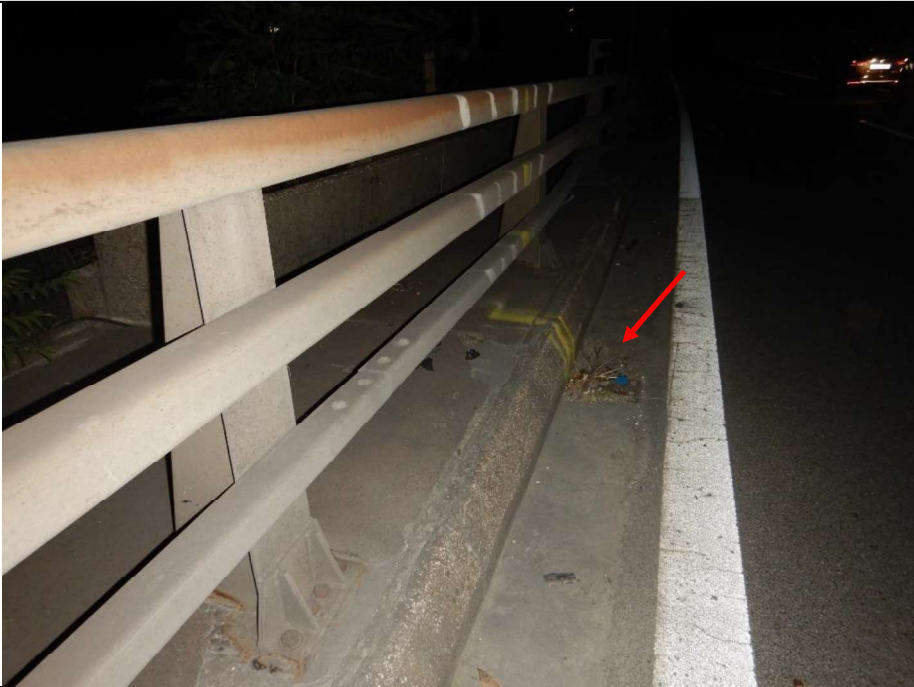
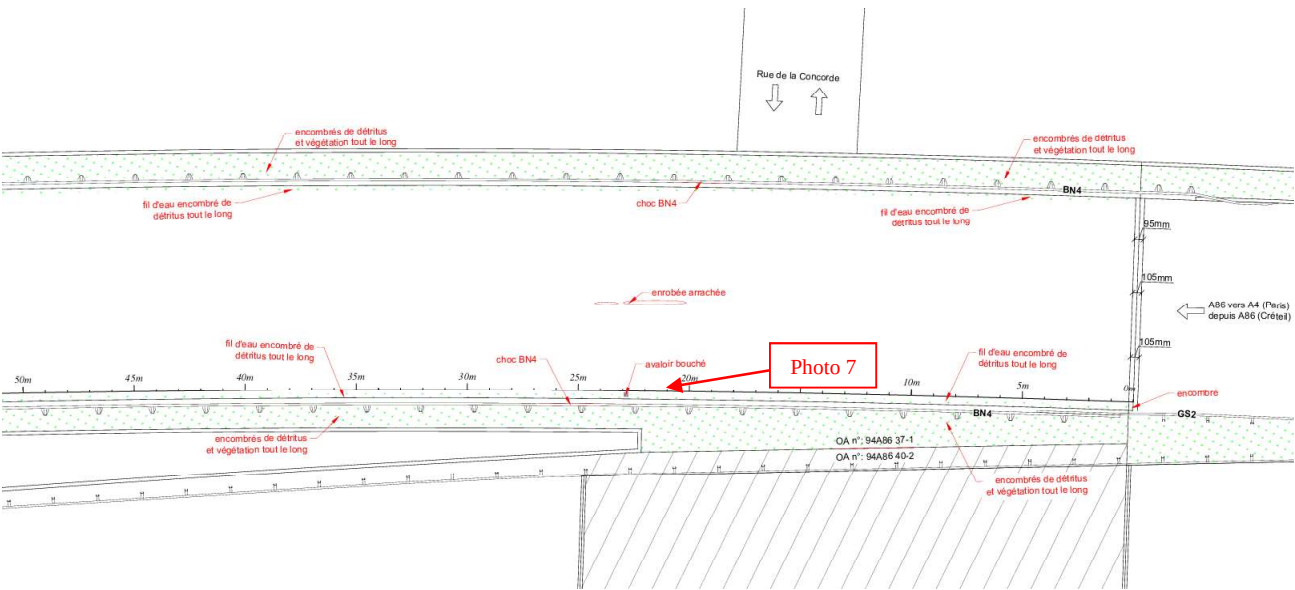
N° Photo : 07		Éléments / Nature

Fil d'eau côté TPC / caniveau en asphalte et avaloir
		Constatations / Localisation
		Avaloir encombré
		Causes probables
		Insuffisance d'entretien
Actions à entreprendre		
A nettoyer		
Localisation schématique des désordres

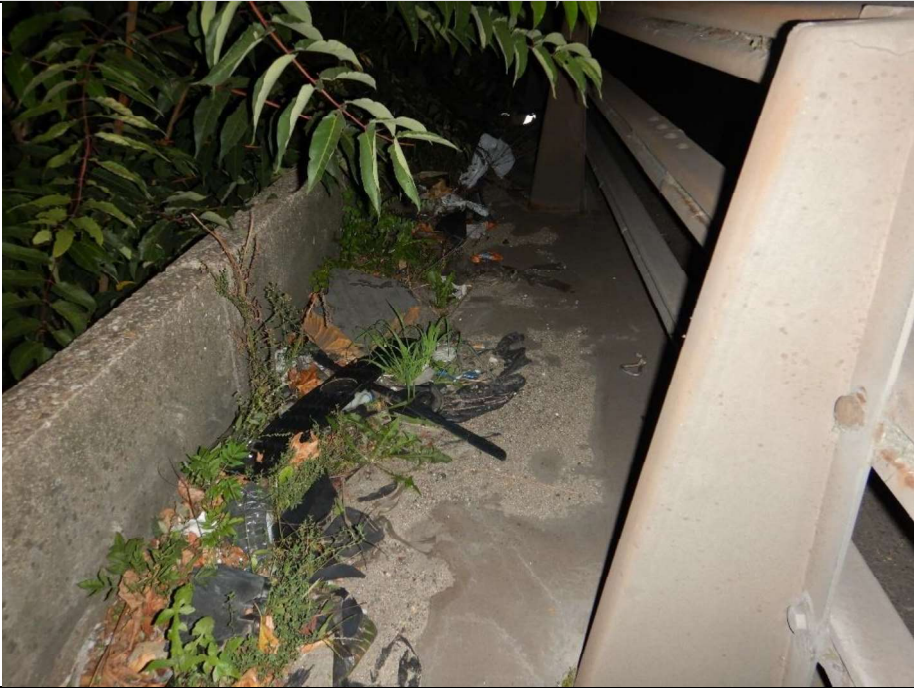
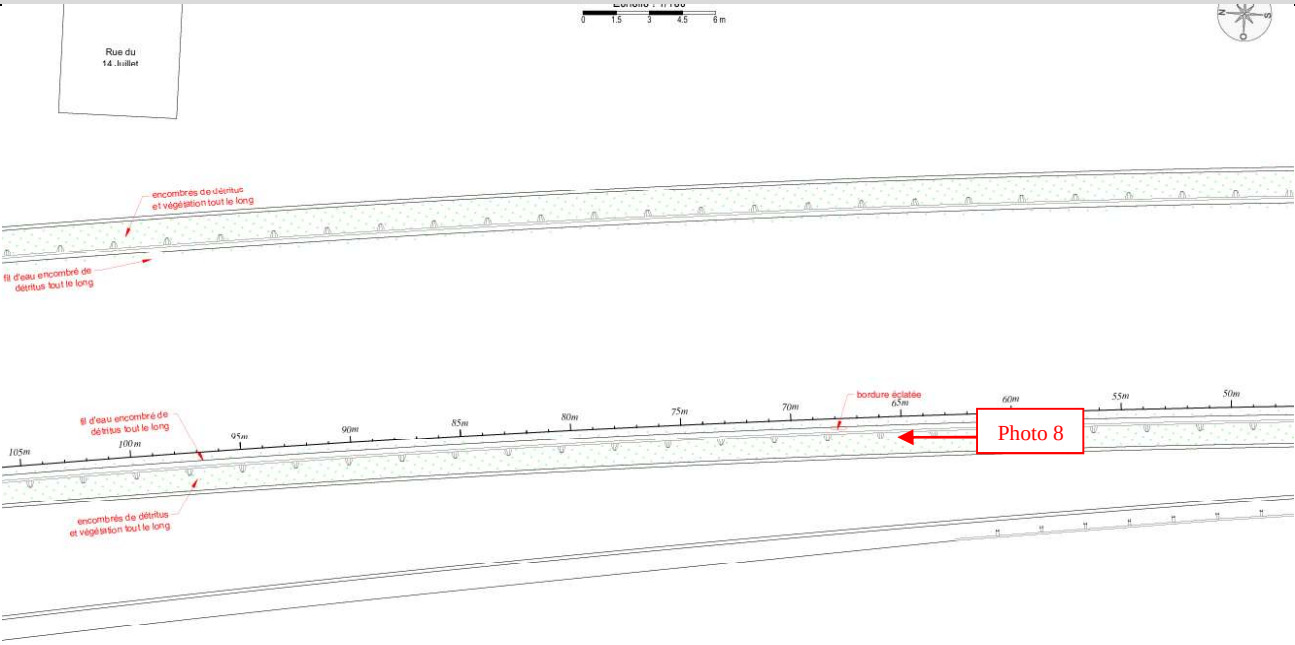
N° Photo : 08	Éléments / Nature

Passage de service côté TPC/ asphalté
	Constatations / Localisation
	Présence de végétation et de débris
	Causes probables
Insuffisance d'entretien	
Actions à entreprendre	
A nettoyer	
Localisation schématique des désordres

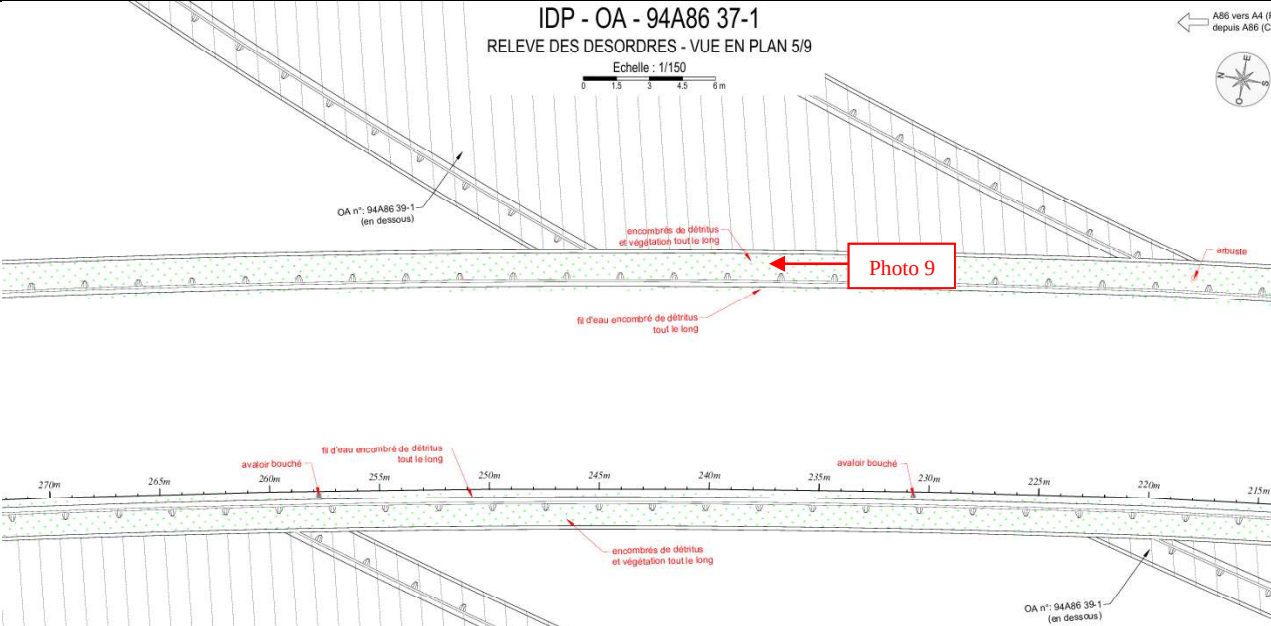
Passage de service côté BAU/ asphalté
	Constatations / Localisation
	Encombré de terre, de végétation et de débris de verre
	Causes probables
	Insuffisance d'entretien
Actions à entreprendre	
A nettoyer	
Localisation schématique des désordres

<p>IDP - OA - 94A86 37-1 RELEVÉ DES DÉSORDRES - VUE EN PLAN 5/9 Echelle : 1/150</p> <p>Photo 9</p> <p>encombrement de déchets et végétation tout le long</p> <p>si d'eau encombrent de déchets tout le long</p> <p>avaloir bouché</p> <p>avaloir bouché</p> <p>encombrement de déchets et végétation tout le long</p> <p>OA n° 94A86 39-1 (en dessous)</p> <p>OA n° 94A86 39-1 (en dessous)</p>	
NOTE IQOA : 2

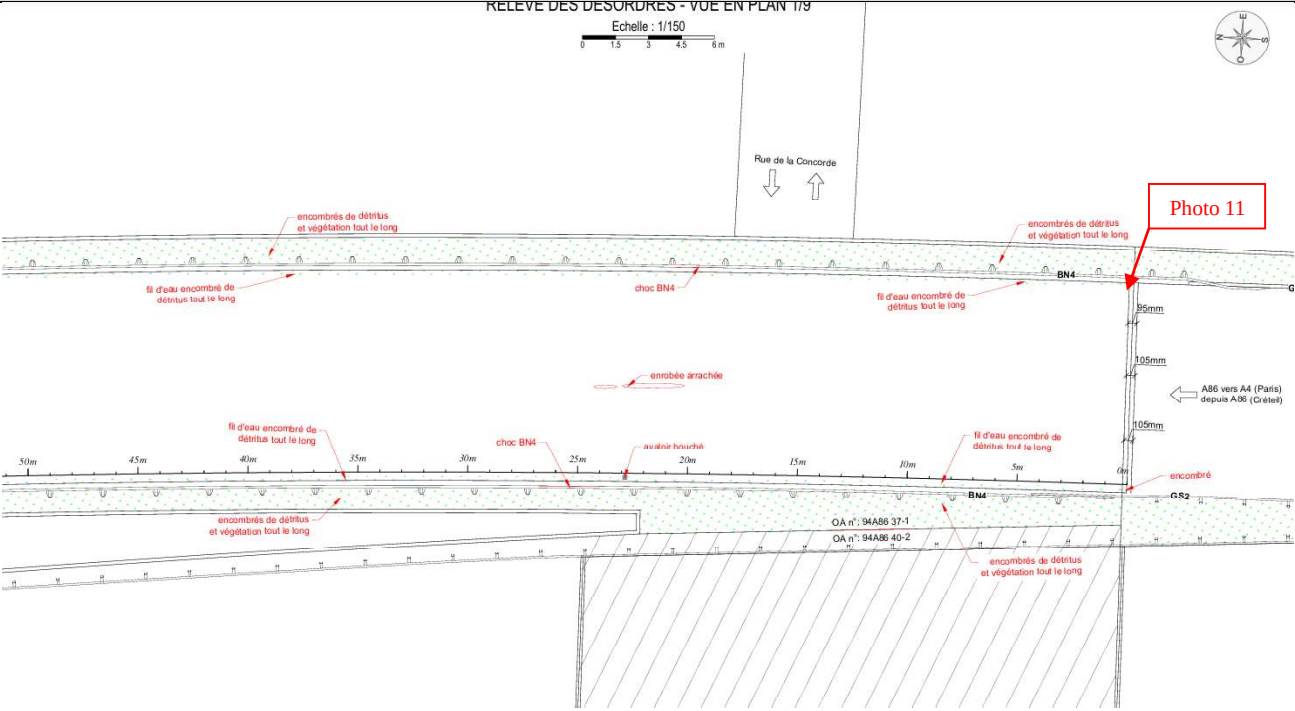
Joint de chaussée côté C11/ joint à peigne avec un souffle de 9,5 à 10,5 cm
	Constatations / Localisation
	Hormis le dépôt de terre et de végétation au niveau des bordures, le profilé métallique du joint est en bon état
	Causes probables
Insuffisance d'entretien	
Actions à entreprendre	
A nettoyer	
Localisation schématique des désordres

<p>RELEVÉ DES DÉSORDRES - VUE EN PLAIN 1/9</p> <p>Echelle : 1/150</p> <p>Rue de la Concorde</p> <p>Photo 11</p> <p>OA n° : 94A86 37-1 OA n° : 94A86 40-2</p> <p>NOTE IQOA : 2</p>

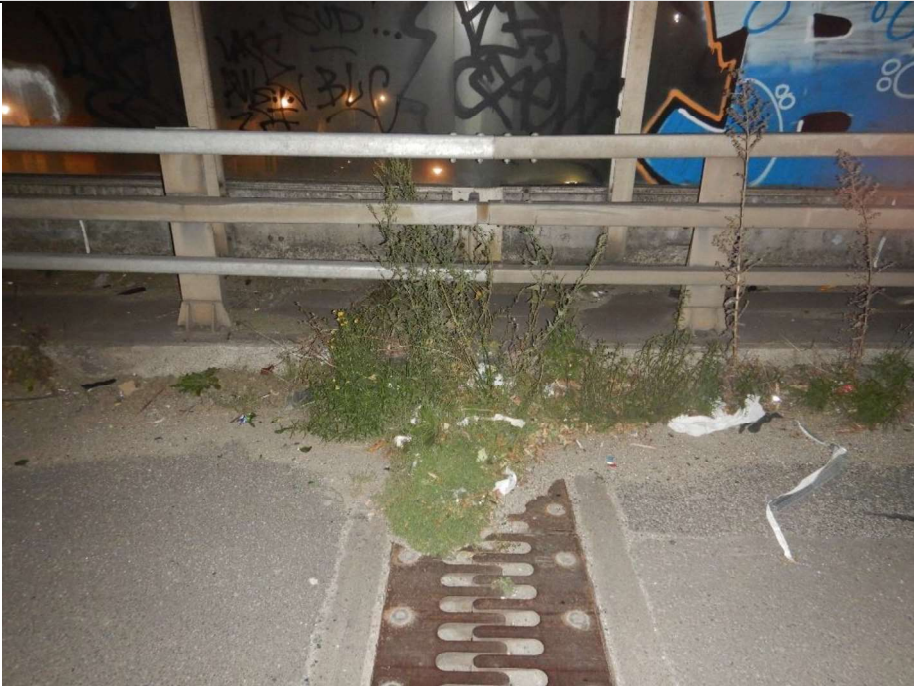
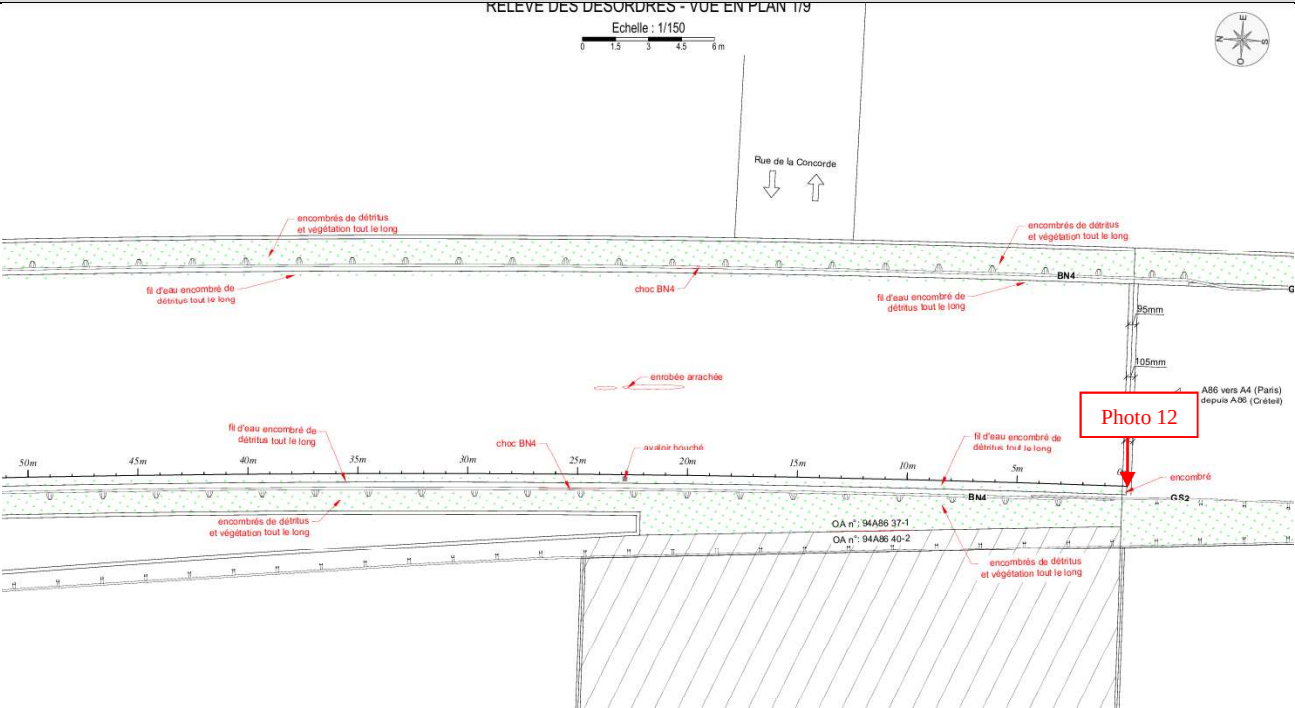
N° Photo : 12		Éléments / Nature

Joint de chaussée côté C11/ joint à peigne avec un souffle de 9,5 à 10,5 cm
		Constatations / Localisation
		Illustration du dépôt de terre et de végétation au droit des bordures de trottoir
		Causes probables
		Insuffisance d'entretien
Actions à entreprendre		
A nettoyer		
Localisation schématique des désordres		
<div><p>RELEVÉ DES DÉSORDRES - VUE EN PLAN 1/9</p><p>Echelle : 1/150</p>

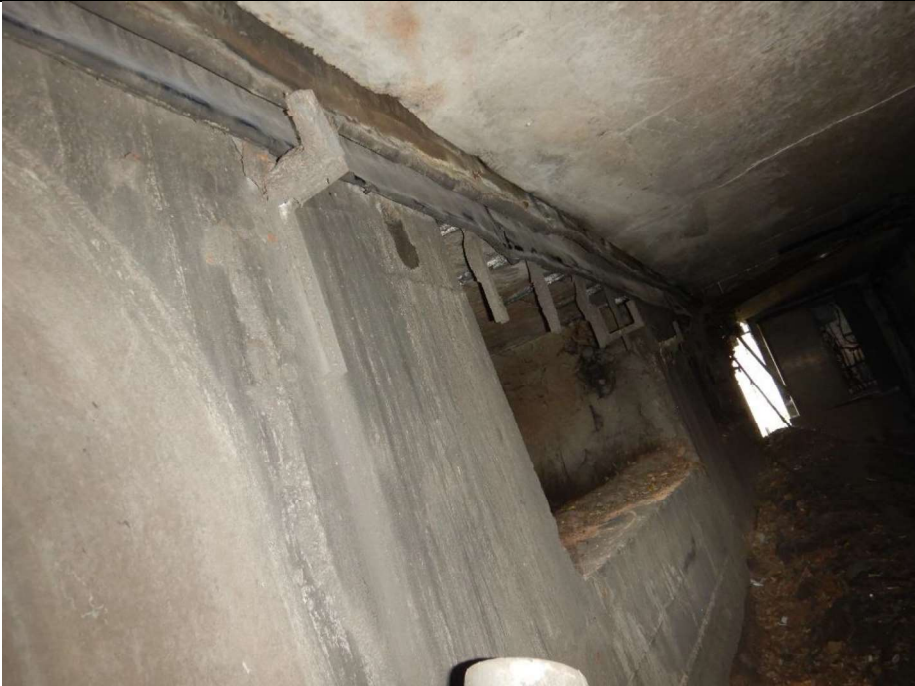
N° Photo : 13		Éléments / Nature

Joint de chaussée côté C11/ joint à peigne
		Constatations / Localisation
		Absence de système de collecte et de drainage des eaux sous le joint de chaussée
		Causes probables
		Détérioration par usure et absence d'entretien
Actions à entreprendre		
Reprise de tout le système de collecte et de drainage des eaux du joint de chaussée		
Localisation schématique des désordres		
NOTE IQOA : 2E

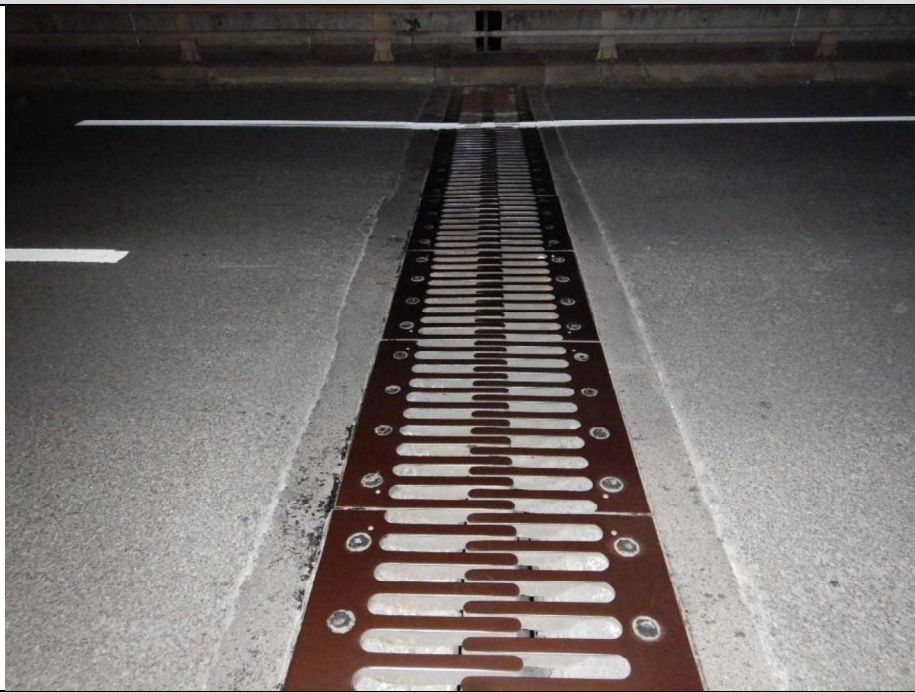
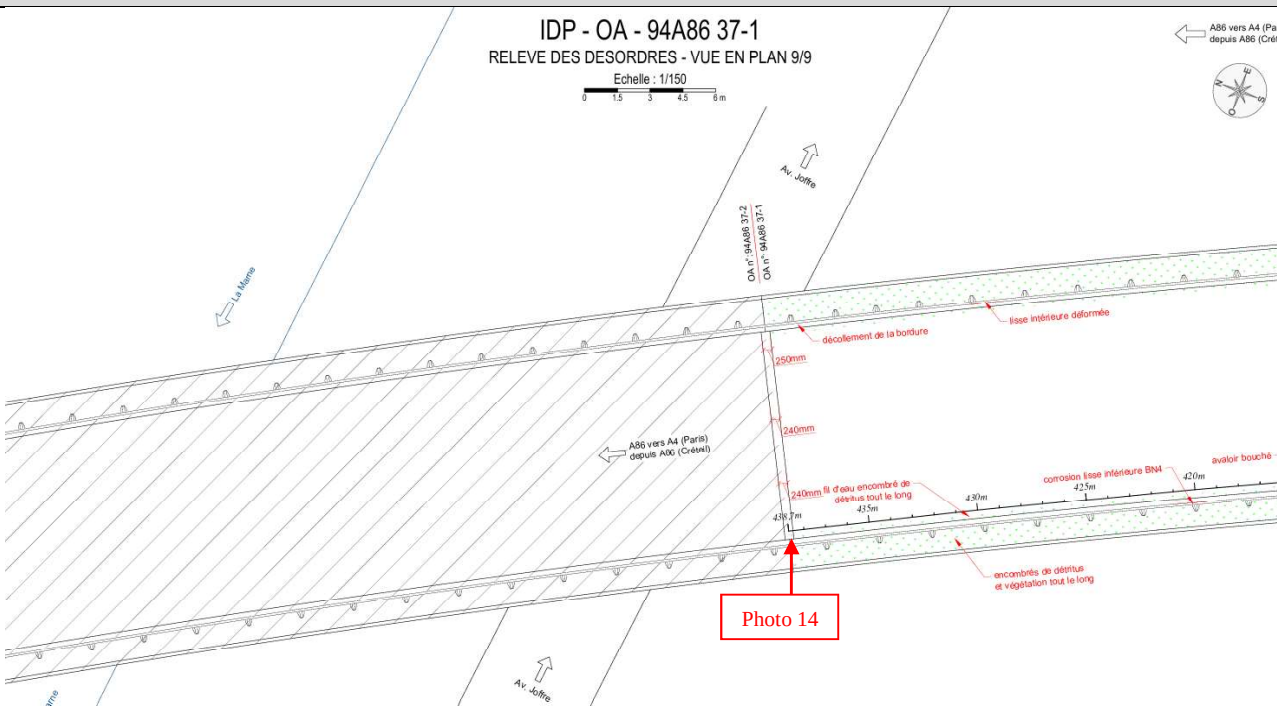
N° Photo : 14		Éléments / Nature

Joint de chaussée côté PC21/ joint à peigne avec un souffle de 24 à 25 cm	
		Constatations / Localisation	
		Bon état apparent du profilé métallique	
		Causes probables	
		Sans objet	
Actions à entreprendre			
Sans objet			
Localisation schématique des désordres

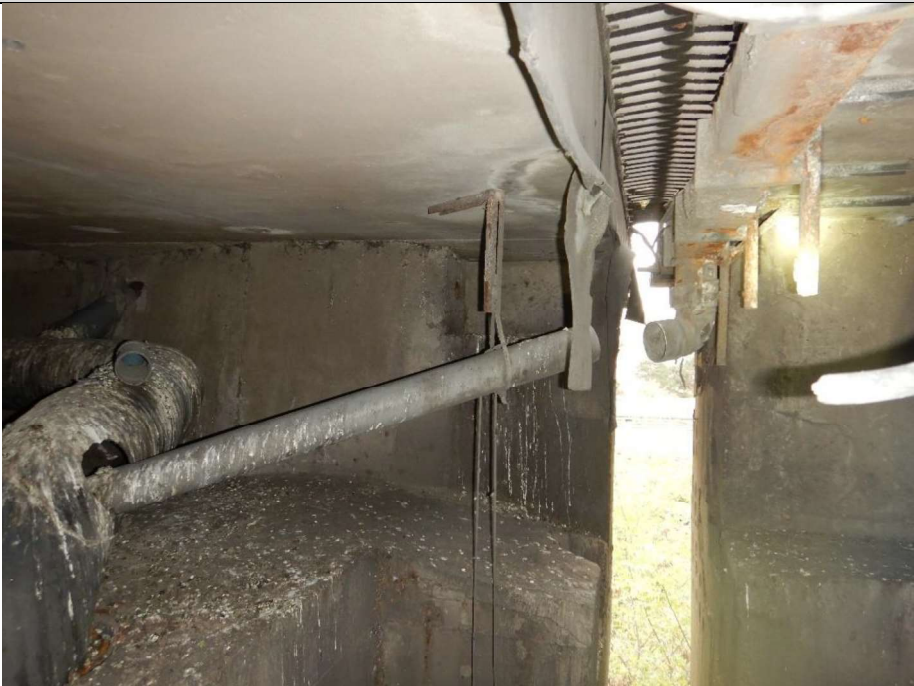
N° Photo : 16		Éléments / Nature

Joint de chaussée côté PC21/ joint à peigne avec un souffle de 24 à 25 cm
		Constatations / Localisation
		Système de collecte et de drainage des eaux détérioré sous le joint. Défaut de raccordement de la canalisation PVC, la bavette est sortie de son lit, la cunette présente une corrosion foisonnante
		Causes probables
		Vieillessement du matériau et absence d'entretien
Actions à entreprendre		
Relier les tuyaux d'évacuation et remplacement de tout le système de collecte et de drainage des eaux sous le joint		
Localisation schématique des désordres		
NOTE IQOA : 2E

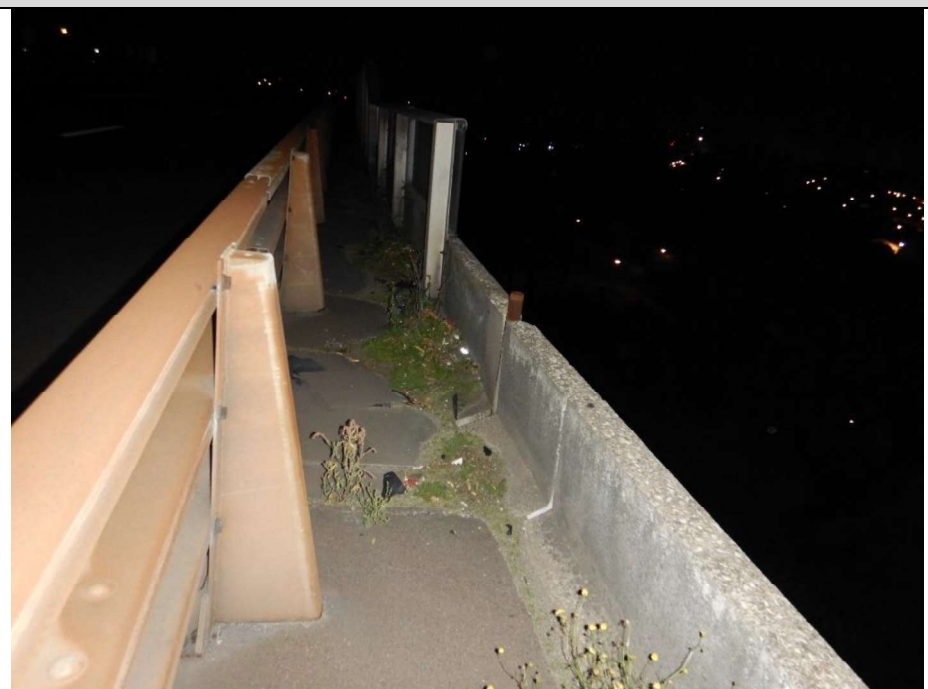
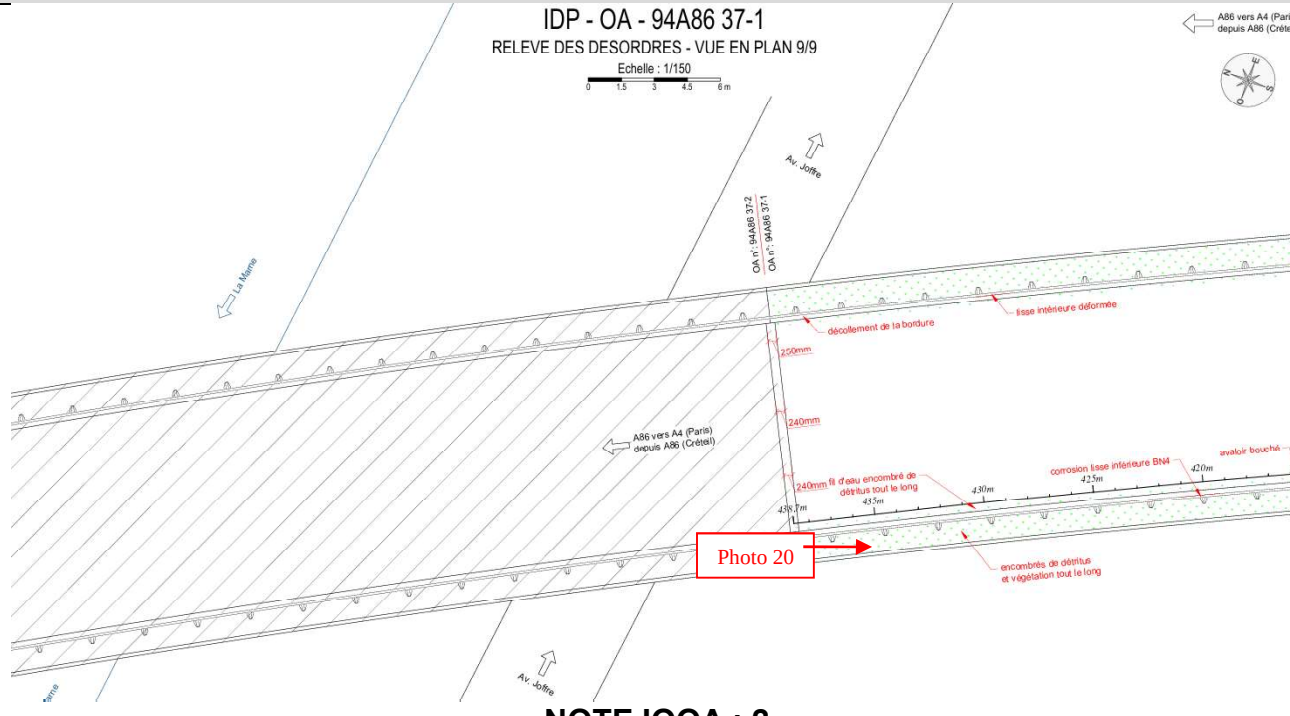
<p>N° Photo : 20</p>	<p>Éléments / Nature</p>

<p>Dispositif de retenue/BN4</p>
	<p>Constatations / Localisation</p>
	<p>Dégradation de la protection anticorrosion des BN4 sur toute la longueur de l'ouvrage</p>
	<p>Causes probables</p>
<p> Vieillesse du matériau</p>	
<p>Actions à entreprendre</p>	
<p>Remise en peinture</p>	
<p>Localisation schématique des désordres</p>

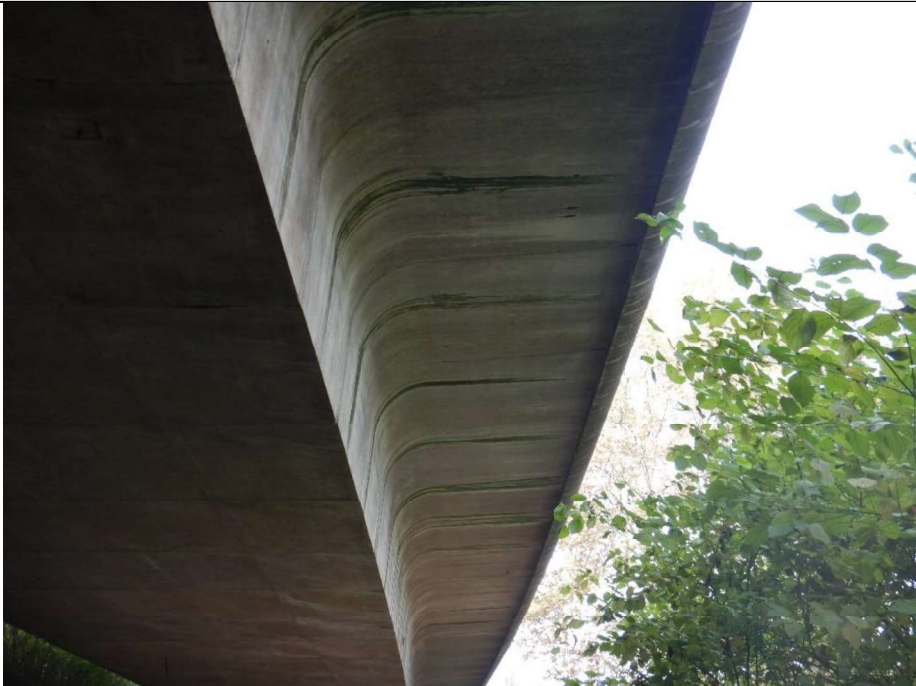
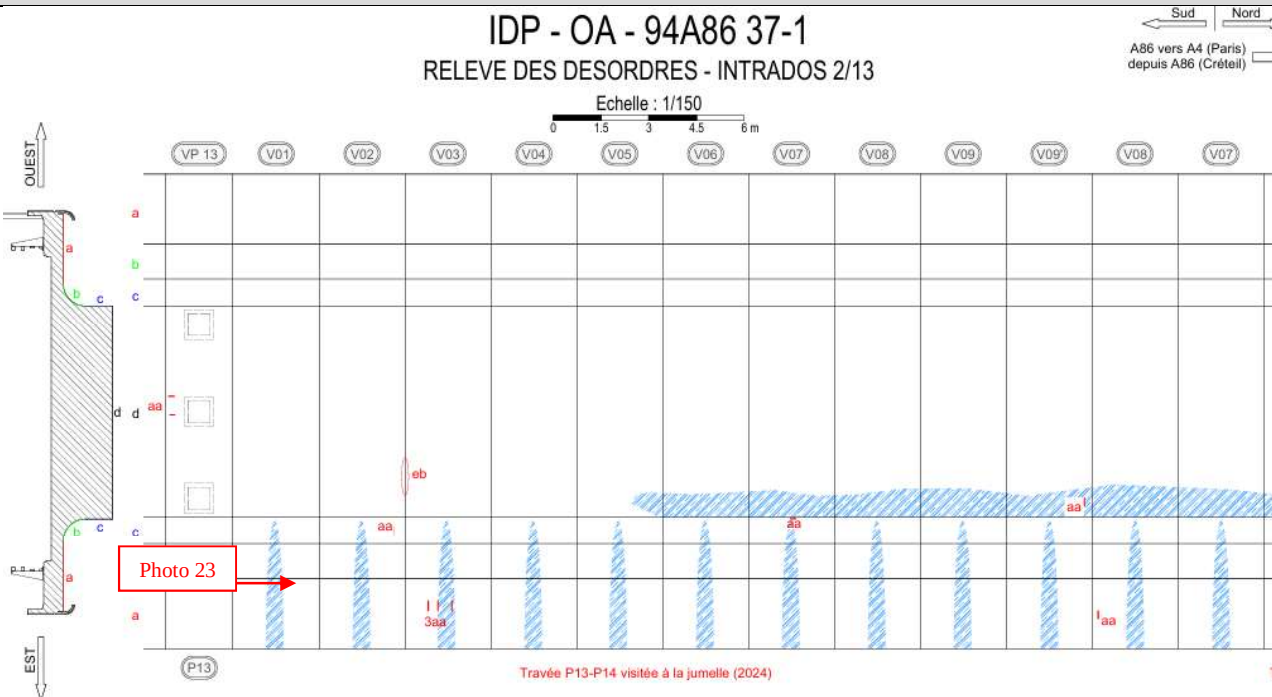
N° Photo : 23		Éléments / Nature

Caisson travée P13-P14 / béton	
		Constatations / Localisation	
		Présence de nombres traces sèches de coulure sur les encorbellements et les âmes sur toute la longueur de l'ouvrage	
		Causes probables	
		Infiltration au niveau de la jonction des éléments préfabriqués des corniches	
Actions à entreprendre			
Assurer l'étanchéité entre les corniches et les encorbellements			
Localisation schématique des désordres			
<div style="text-align: center;"> <p>IDP - OA - 94A86 37-1</p> <p>RELEVÉ DES DESORDRES - INTRADOS 2/13</p> <p>Echelle : 1/150</p> <p>0 1.5 3 4.5 6 m</p> </div> <div style="display: flex; justify-content: space-between; align-items: flex-start;"> <div style="width: 10%;"> <p>← Sud</p> <p>→ Nord</p> <p>A86 vers A4 (Paris) depuis A86 (Crétail) →</p> </div> <div style="width: 90%;">

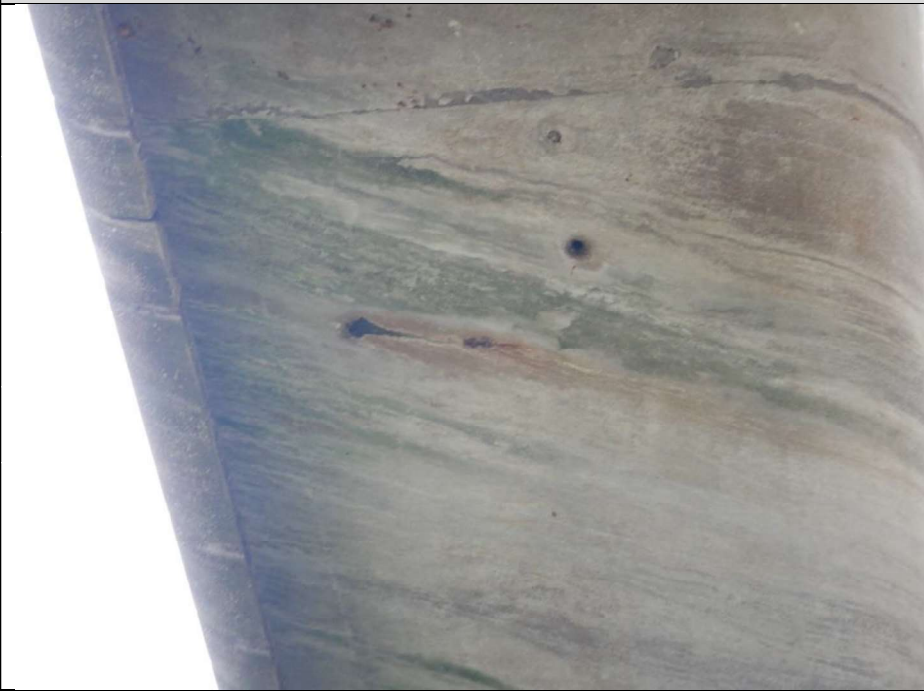
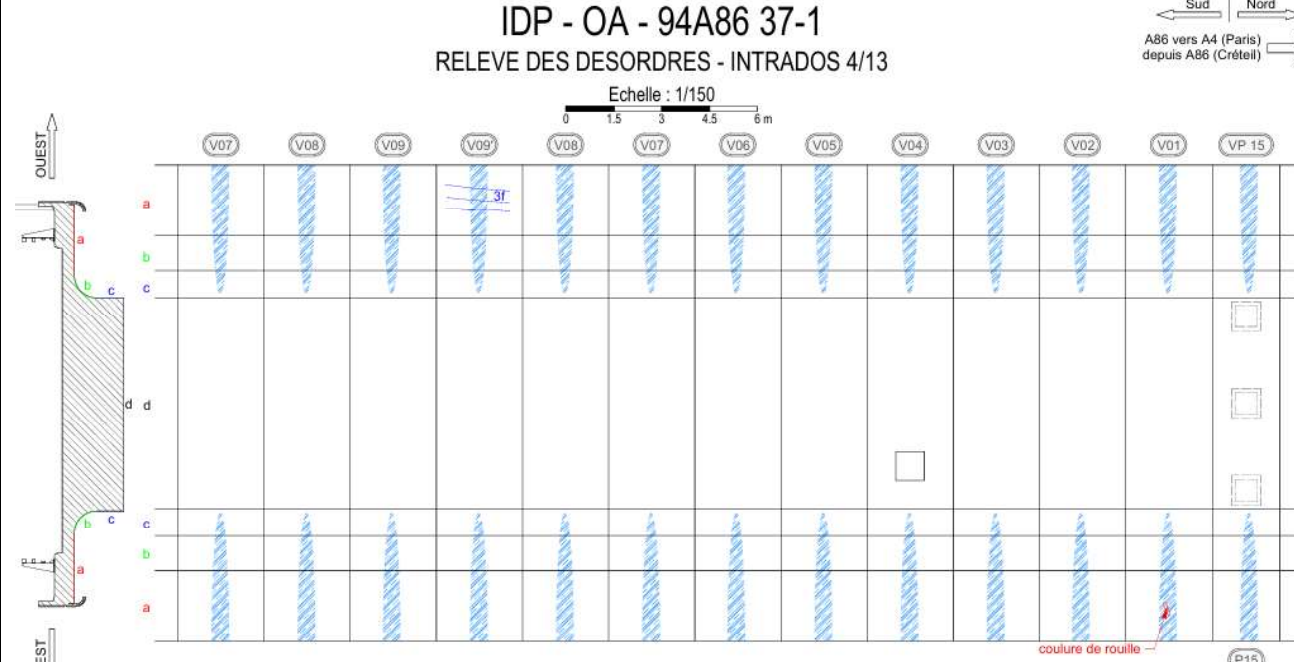
Caisson travée P14-P15 / béton	
		Constatations / Localisation	
		Coulure ocre sur l'encorbellement Est au niveau du V1 proche de la P15	
		Causes probables	
		Infiltration par un trou d'évacuation non canalisé	
Actions à entreprendre			
Pose d'u tuyau saillant pour éviter le ruissellement			
Localisation schématique des désordres			
<p style="text-align: center;">IDP - OA - 94A86 37-1 RELEVÉ DES DESORDRES - INTRADOS 4/13</p> <p style="text-align: right;">Sud Nord A86 vers A4 (Paris) depuis A86 (Créteil) →</p> <p style="text-align: center;">Echelle : 1/150 0 1.5 3 4.5 6 m</p>

<p style="text-align: right;">coulure de rouille</p> <p style="text-align: right;">(P15)</p>			
NOTE IQQA : 2		Photo 25

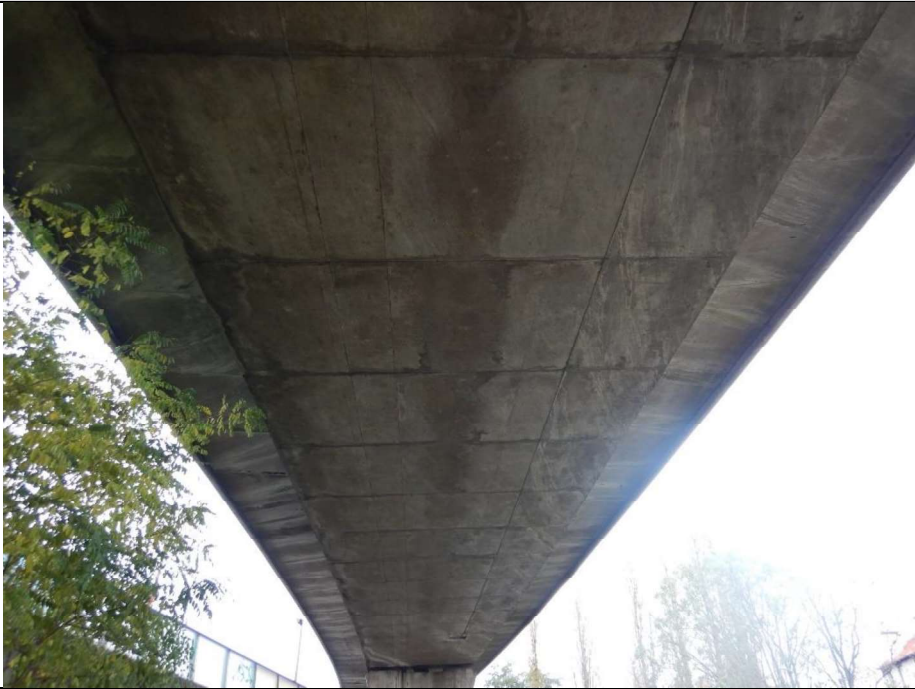
Caisson travée P15-P16 / béton	
		Constatations / Localisation	
		Présence de nombres traces sèches de coulure sur les encorbellements et les âmes sur toute la longueur de l'ouvrage	
		Causes probables	
		Infiltration au niveau de la jonction des éléments préfabriqués des corniches	
Actions à entreprendre			
Assurer l'étanchéité entre les corniches et les encorbellements			
Localisation schématique des désordres			
<div style="text-align: center;"> <p>IDP - OA - 94A86 37-1</p> <p>RELEVÉ DES DESORDRES - INTRADOS 5/13</p> <p>Echelle : 1/150</p> <p>0 1.5 3 4.5 6 m</p> </div> <div style="text-align: right;"> <p>← Sud → Nord →</p> <p>A86 vers A4 (Paris) depuis A86 (Crétail) →</p> </div> <div style="display: flex;"> <div style="flex: 1;">

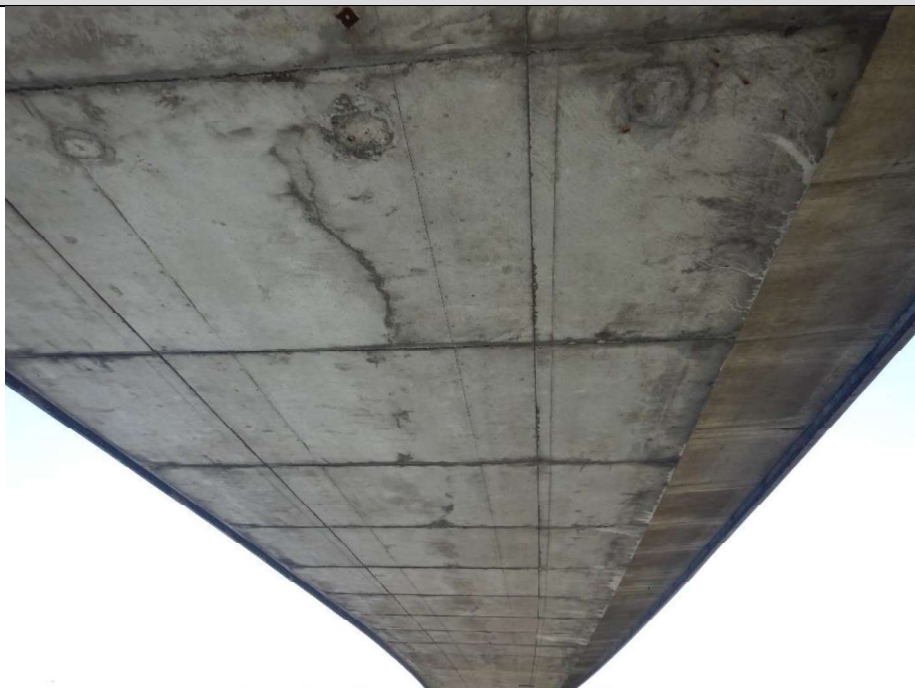
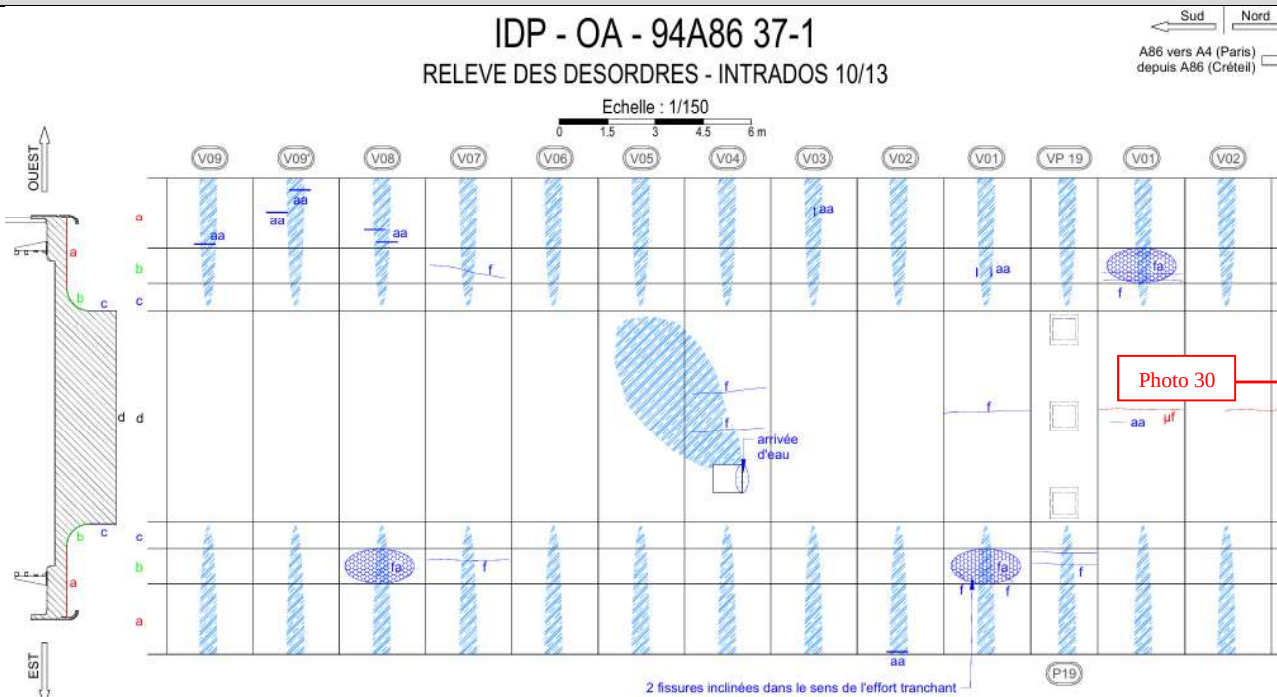
Caisson travée P19-P20 / béton
	Constatations / Localisation
	Présence de nombres traces sèches de coulure sur les encorbellements et les âmes sur toute la longueur de l'ouvrage
	Causes probables
	Infiltration au niveau de la jonction des éléments préfabriqués des corniches
Actions à entreprendre	
Assurer l'étanchéité entre les corniches et les encorbellements	
Localisation schématique des désordres	
<p style="text-align: center;">IDP - OA - 94A86 37-1 RELEVÉ DES DESORDRES - INTRADOS 10/13</p> <p style="text-align: center;">Echelle : 1/150 0 1.5 3 4.5 6 m</p> <p style="text-align: right;">Sud Nord A86 vers A4 (Paris) depuis A86 (Créteil)</p>

<p style="text-align: center;">2 fissures inclinées dans le sens de l'effort tranchant</p> <p style="text-align: right;">(P19)</p> <p>LEGENDE: Nouveaux Désordres Anciens Désordres</p>	
NOTE IQOA : 2

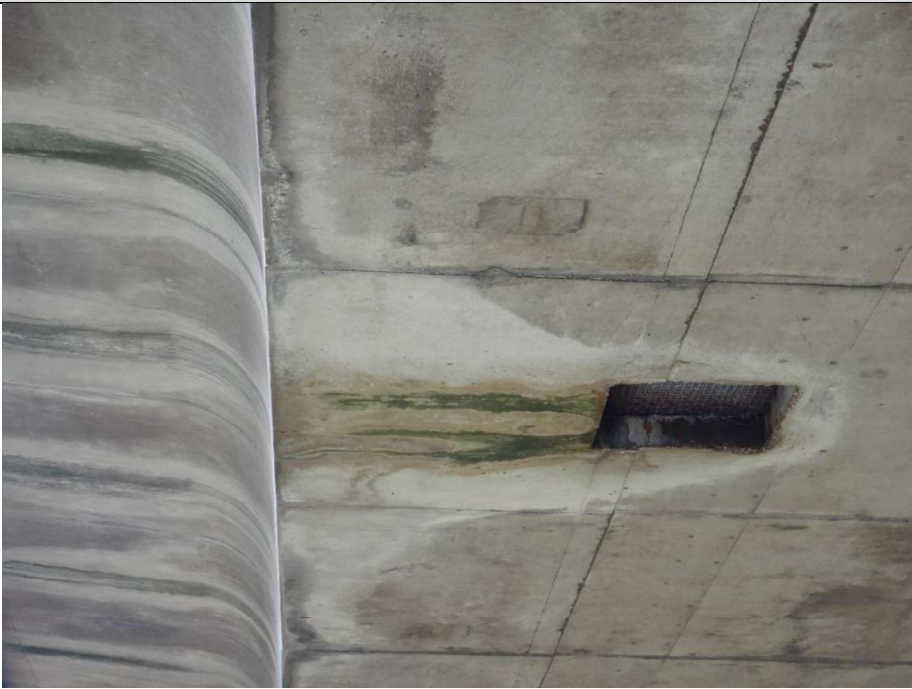
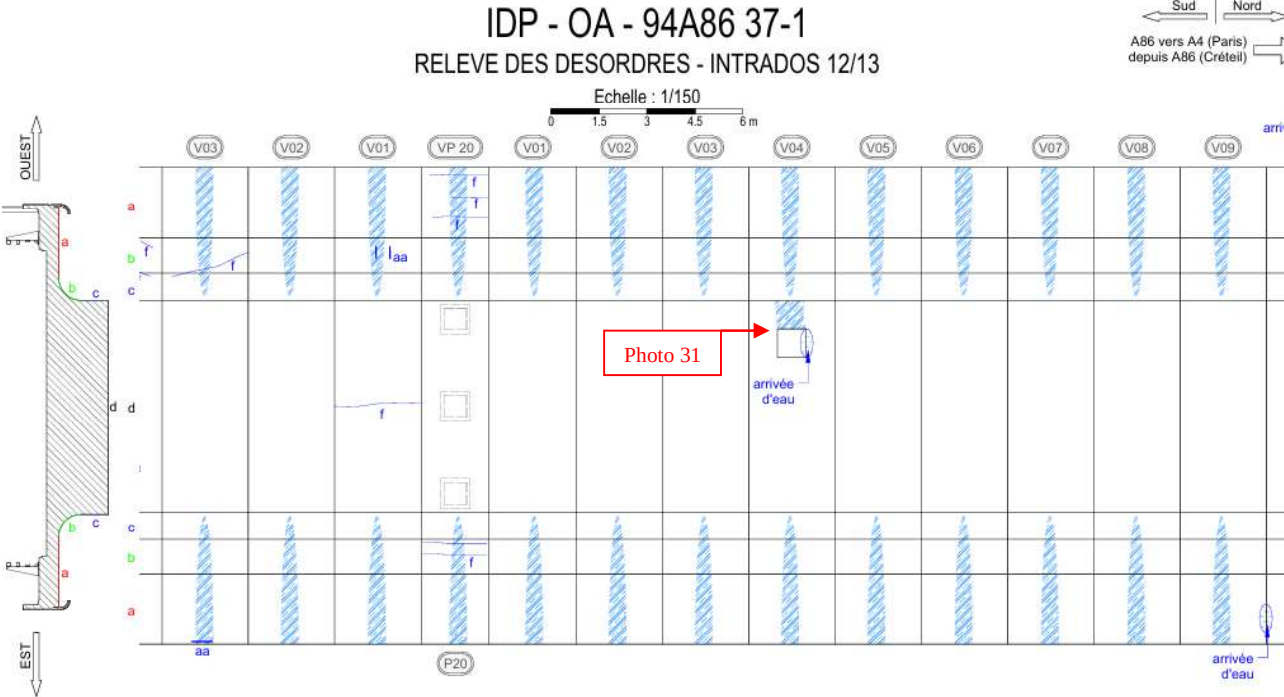
Caisson travée P20-PC21 / béton
		Constatations / Localisation
		<p>Trace de coulure humide au niveau du trou d'homme</p> <p>Présence de nombres traces sèches de coulure sur les encorbellements et les âmes sur toute la longueur de l'ouvrage</p>
		Causes probables
		<p>Présence d'eau dans le caisson</p> <p>Infiltration au niveau de la jonction des éléments préfabriqués des corniches</p>
Actions à entreprendre		
Assurer l'étanchéité entre les corniches et les encorbellements et assécher l'intérieur du caisson		
Localisation schématique des désordres		
<div> <div> <p>IDP - OA - 94A86 37-1</p> <p>RELEVÉ DES DESORDRES - INTRADOS 12/13</p> <p>Echelle : 1/150</p> <p>0 1.5 3 4.5 6 m</p> </div> <div> <p>Sud Nord</p> <p>A86 vers A4 (Paris) depuis A86 (Crétail)</p> </div> </div>

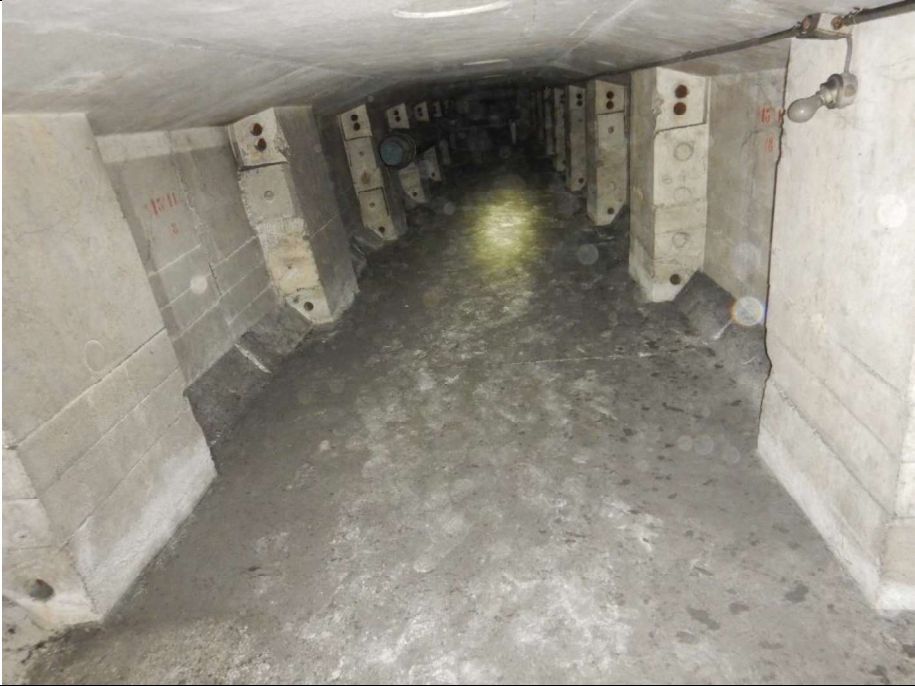
Travée C11-P13 alvéole ouest / béton
		Constatations / Localisation
		Il n’y arien à signaler
		Causes probables
		Sans objet
Actions à entreprendre		
Sans objet		
Localisation schématique des désordres		
NOTE IQOA : 1

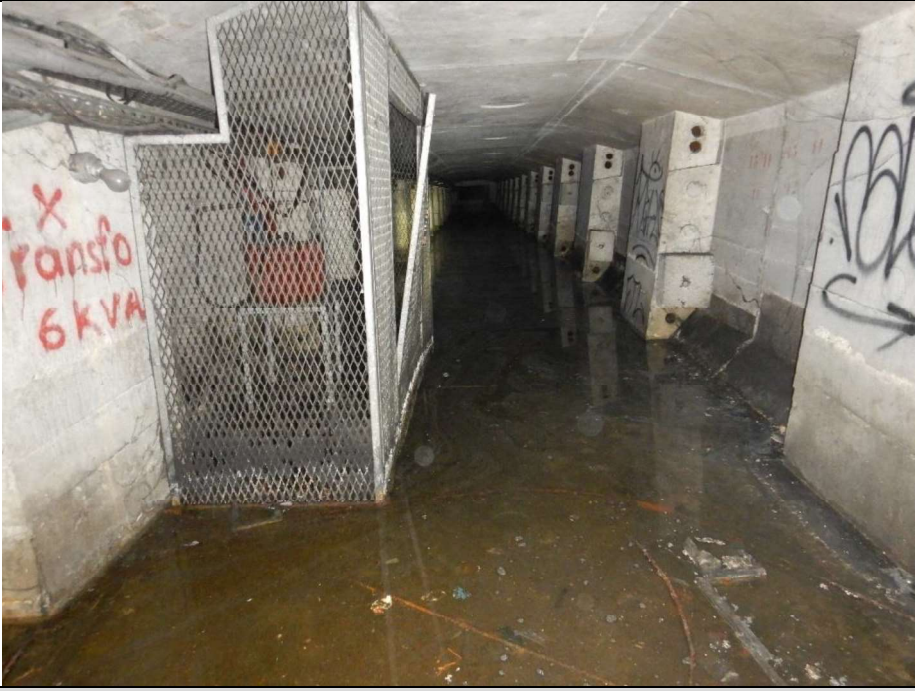
Travée C11-P13 alvéole Est / béton
	Constatations / Localisation
	Importante stagnation d'eau jusqu'à 20cm de la C11 j'jusqu'à V5 avec dépôt
	Causes probables
Actions à entreprendre	
Faire un trou pour évacuer l'eau et boucher les PVC	
Localisation schématique des désordres	
NOTE IQOA : 2E

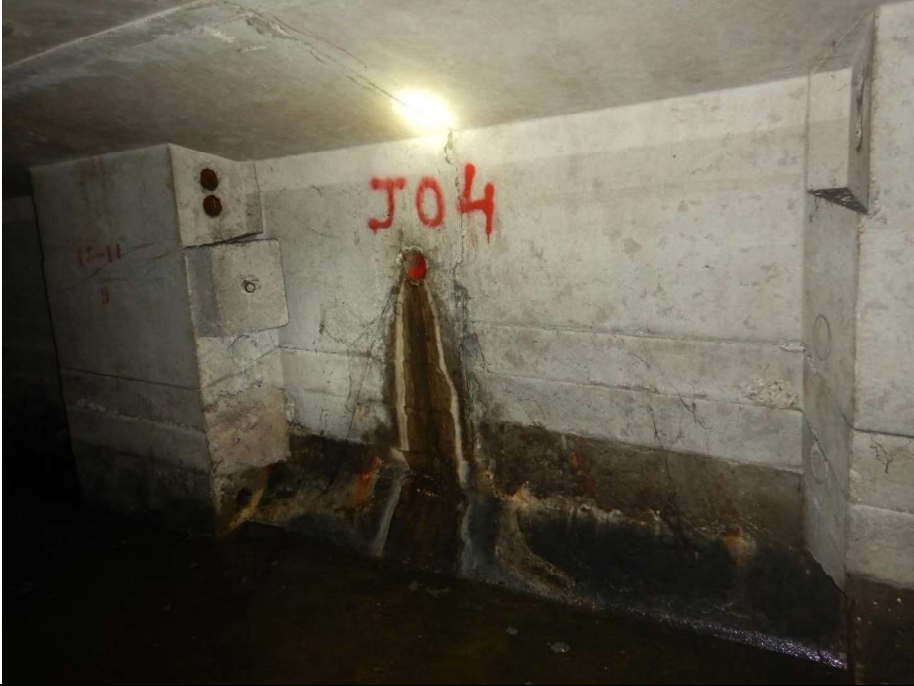
Travée C11-P13 alvéole Est / béton
		Constatations / Localisation
		Ame Est V9 arrivée d'eau au niveau de la gaine PVC des candélabres
		Causes probables
		Défaut de mis en œuvre
Actions à entreprendre		
Boucher les PVC		
Localisation schématique des désordres		
NOTE IQOA : 2E

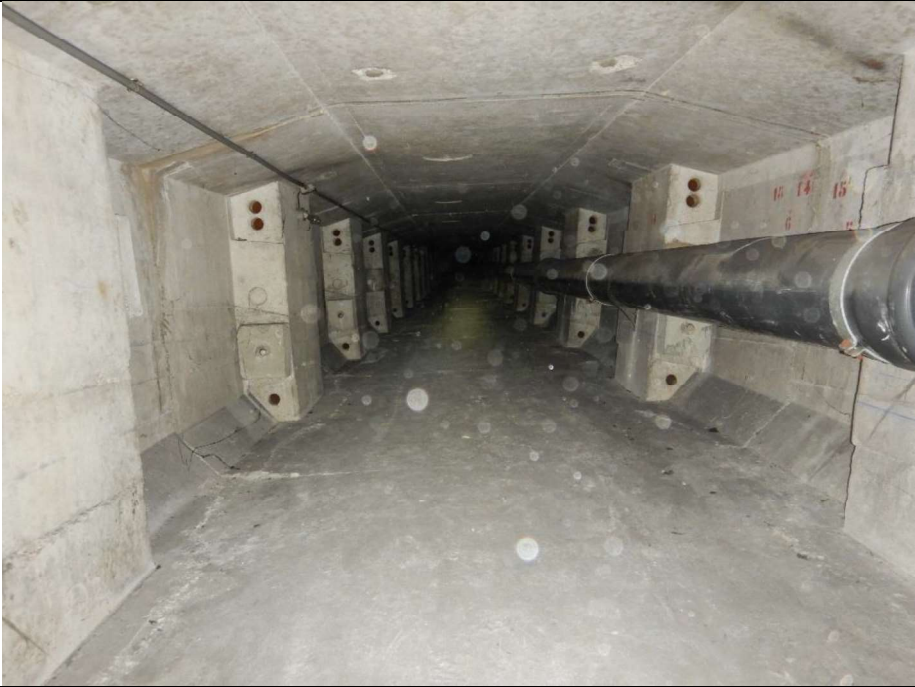
Travée P14-P15 alvéole ouest / béton
		Constatations / Localisation
		Il n'y a rien à signaler
		Causes probables
		Sans objet
Actions à entreprendre		
Sans objet		
Localisation schématique des désordres		
NOTE IQOA : 1

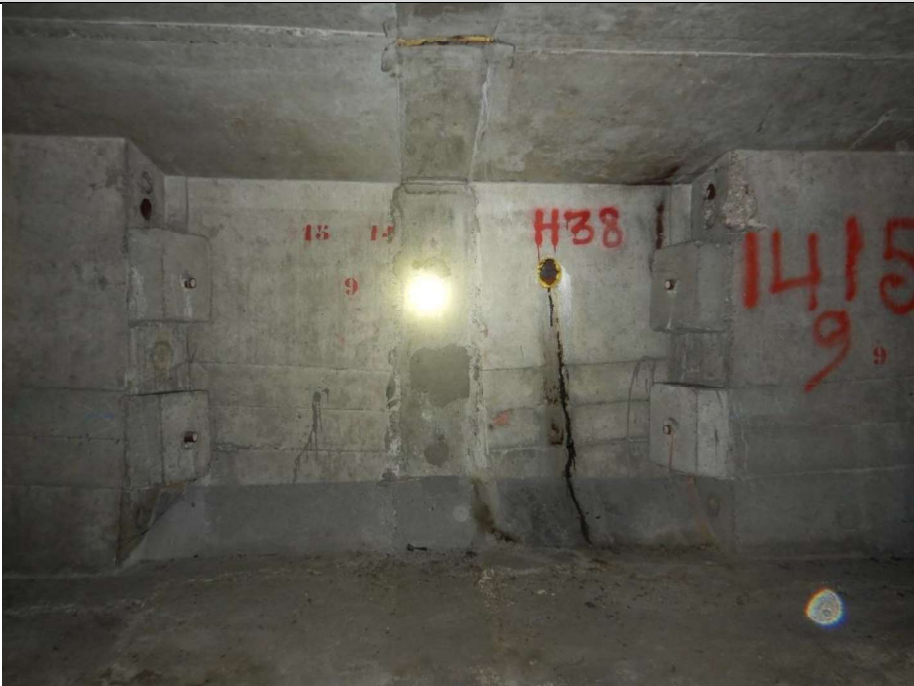
Travée P14-P15 alvéole Est / béton
		Constatations / Localisation
		Coulure sur âme Est du V9 côté P14
		Causes probables
		Infiltration par les gaines PVC réserve d'alimentation d'électricité
Actions à entreprendre		
Boucher les gaines		
Localisation schématique des désordres		
NOTE IQOA : 2 E
