Inspection Détaillée Périodique d'ouvrages d'art Année 2024

Voie concernée : A00404
Identifiant : 94A86 37-1
Nom de l'ouvrage : A86 Créteil vers A4 Paris /Rue Concorde
+Bretelles A86-A4
PR : 2+330
Maître d'Ouvrage : DIRIF
Gestionnaire : AGER Est – CEI de Champigny
Note IQOA : 3

Résumé de l'étude : IDP 2024 – note IQOA : 3

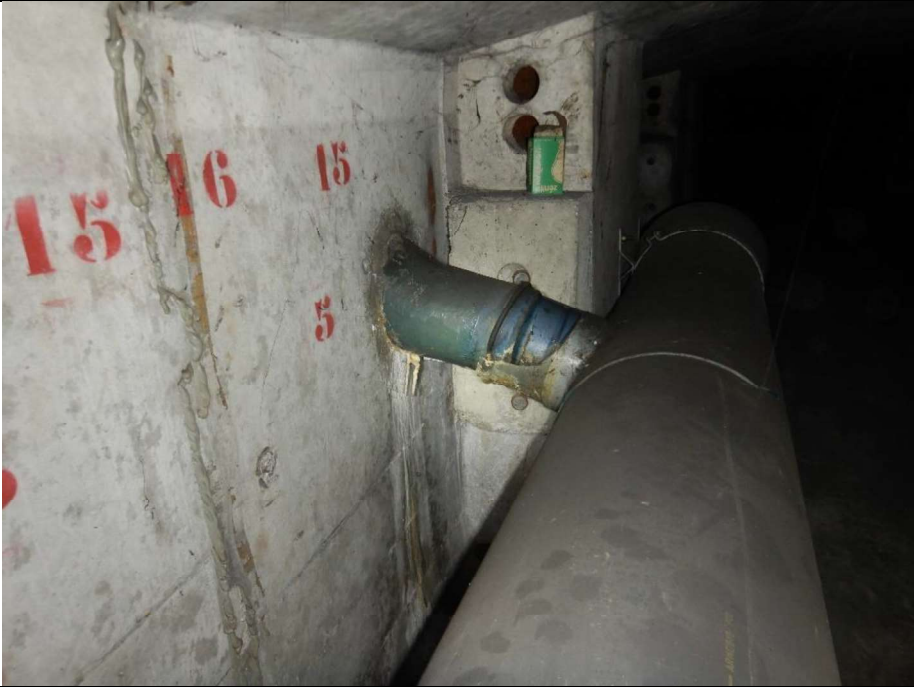
Travée P15-P16 alvéole Ouest / béton
		Constatations / Localisation
		Coulure sur la face ouest de l'âme centrale du V5
		Causes probables
		Raccordement défectueux
Actions à entreprendre		
A réparer		
Localisation schématique des désordres		
NOTE IQOA : 2E

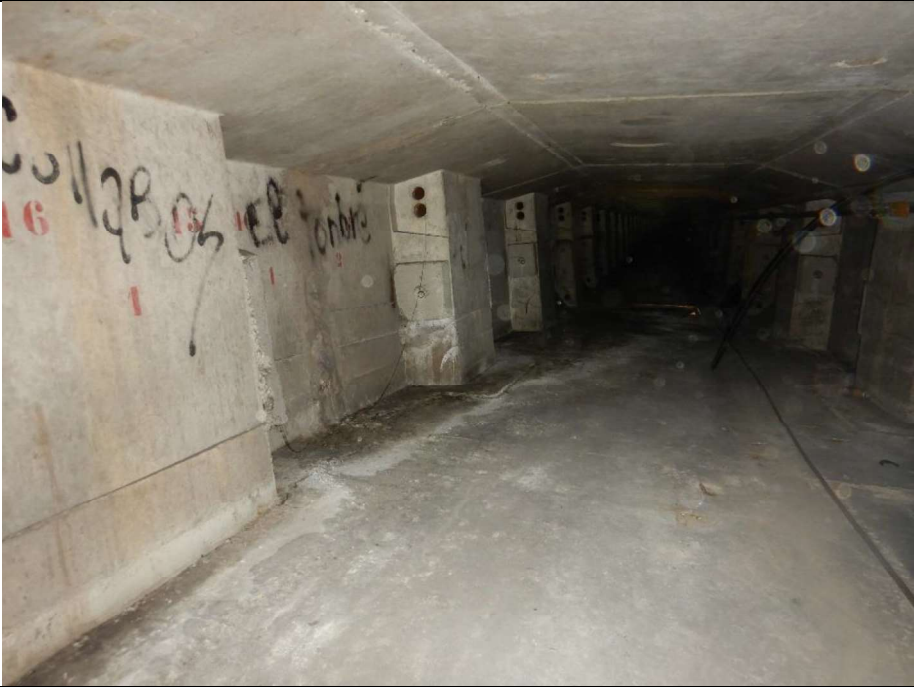
Travée P15-P16 alvéole Est / béton
		Constatations / Localisation
		Hourdis inférieur côté P16 ave trace d'humidité
		Causes probables
		Infiltration par les gaines PVC réserve d'alimentation d'électricité
Actions à entreprendre		
Boucher les gaines		
Localisation schématique des désordres		
NOTE IQOA : 2E

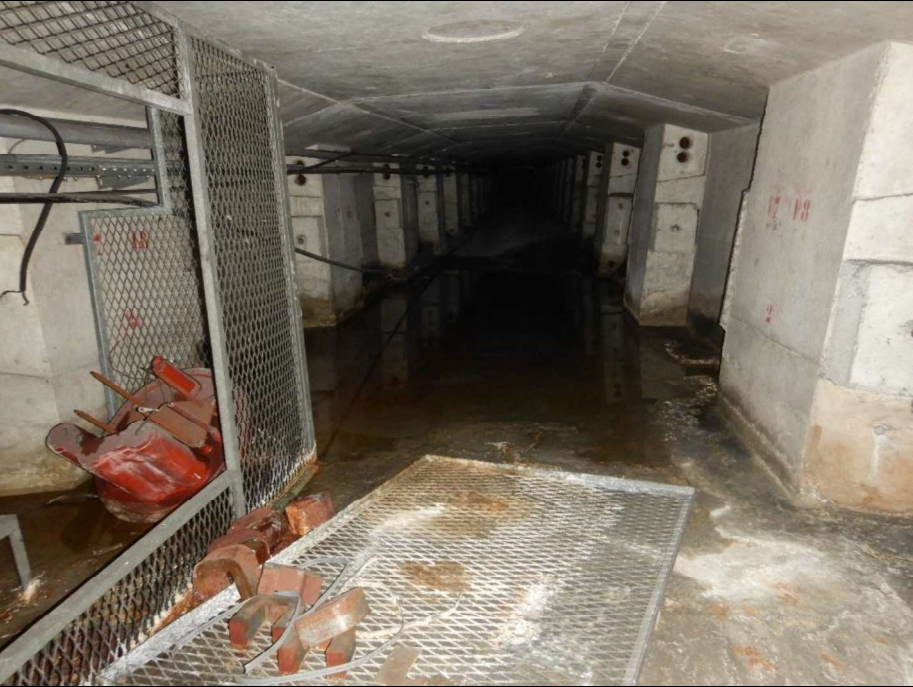
Travée P17-P18 alvéole Est / béton
		Constatations / Localisation
		Stagnation d'eau sur le hourdis inférieur
		Causes probables
		Infiltration par les gaines PVC réserve d'alimentation d'électricité
Actions à entreprendre		
A boucher et créer un trou pour évacuer l'eau		
Localisation schématique des désordres		
NOTE IQOA : 2E

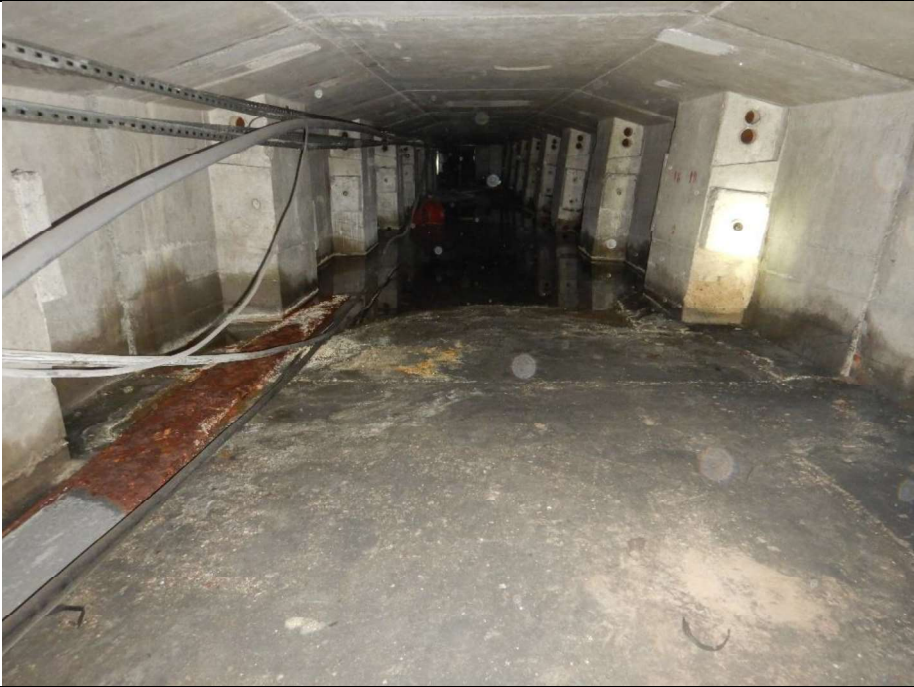
Travée P18-P19 alvéole Est / béton
		Constatations / Localisation
		Importante stagnation d'eau jusqu'à 20 cm entre V2 et V5 côté P18
		Causes probables
		Infiltration par les gaines PVC
Actions à entreprendre		
A boucher		
Localisation schématique des désordres		
NOTE IQOA : 2E

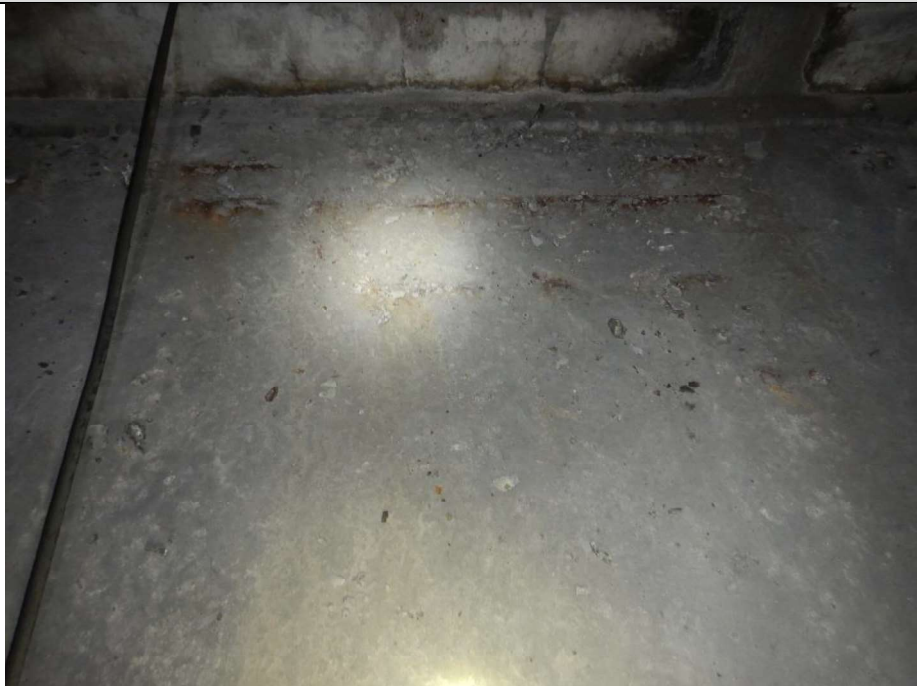
Travée P15-P16 alvéole Est / béton		
	Constatations / Localisation		
	Aciers apparents corrodés sur le hourdis inférieur proche de P16		
	Causes probables		
	Insuffisance de la couche d'enrobage, présence d'humidité		
Actions à entreprendre			
Purge et ragréage après passivation des aciers			
Localisation schématique des désordres			
NOTE IQOA : 2E

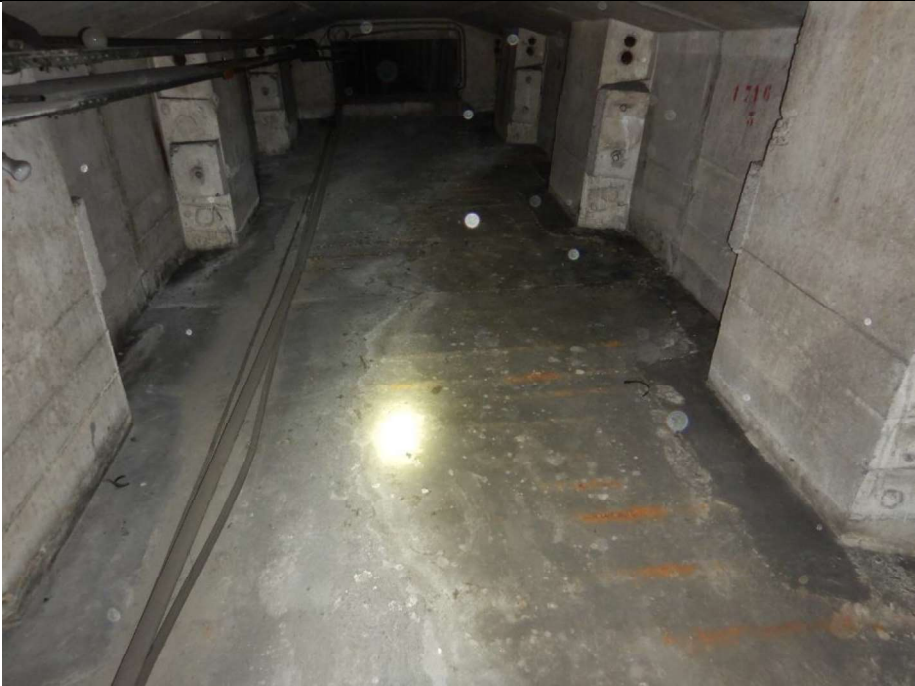
Travée P16-P17 alvéole Est / béton
		Constatations / Localisation
		Aciers apparents corrodés sur le hourdis inférieur du clavage vers P17
		Causes probables
		Insuffisance de la couche d'enrobage, présence d'humidité
Actions à entreprendre		
Purge et ragréage après passivation des aciers		
Localisation schématique des désordres		
NOTE IQOA : 2E

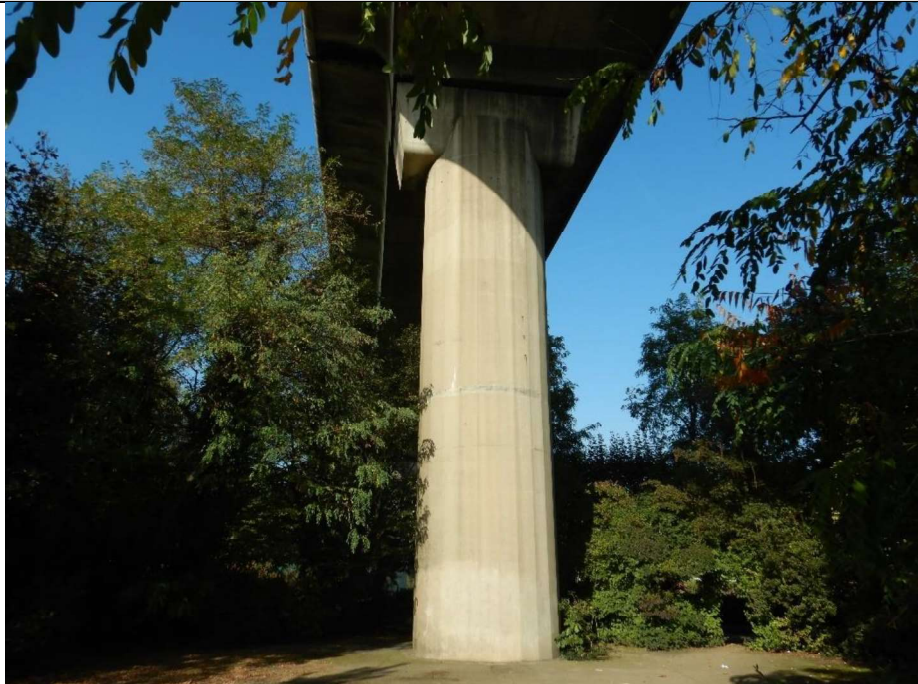
PC21 / en béton armé
		Constatations / Localisation
		<p>Important dépôt de boue et fiente sur le sommier et coulure sur le chevêtre, 6 fissures verticale avec des ouvertures allant de micrométrique à 0.5mm ainsi que quelques aciers apparents sont observés sur le fût de la pile</p>
		Causes probables
		<p>Défaut de canalisation des eaux du joint de chaussée et présence de pigeons Retrait du béton</p>
Actions à entreprendre		
Canaliser les eaux, nettoyer le sommier et pose de filet anti pigeons		
Localisation schématique des désordres		
<p style="text-align: center;">IDP - OA - 94A86 37-1 RELEVÉ DES DESORDRES - PILE PC21</p> <div style="display: flex; justify-content: space-around; align-items: flex-start;"> <div style="text-align: center;"> <p>A86 vers A4 (Paris) depuis A86 (Crétail)</p>

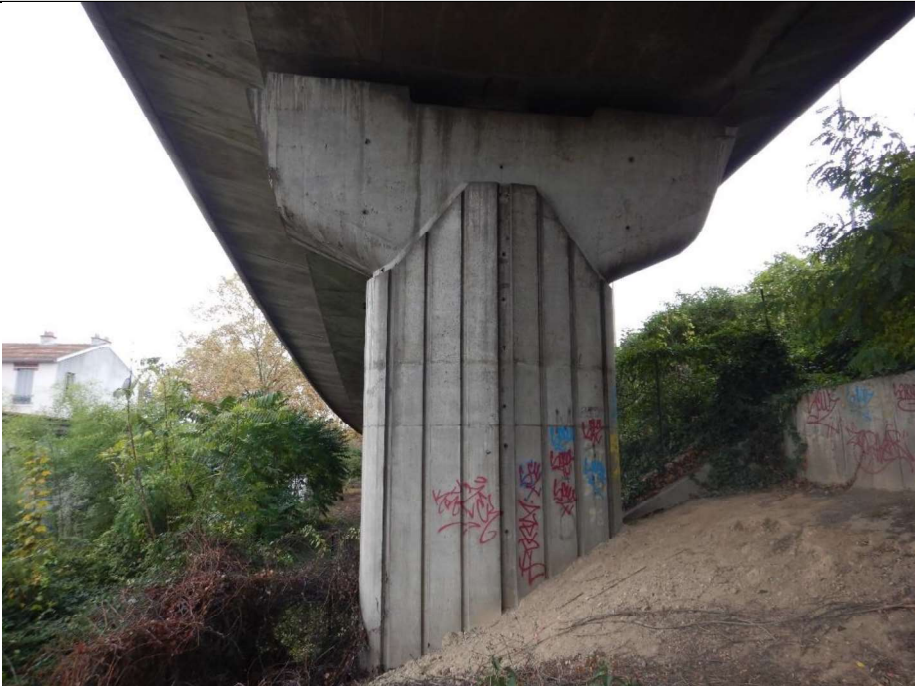
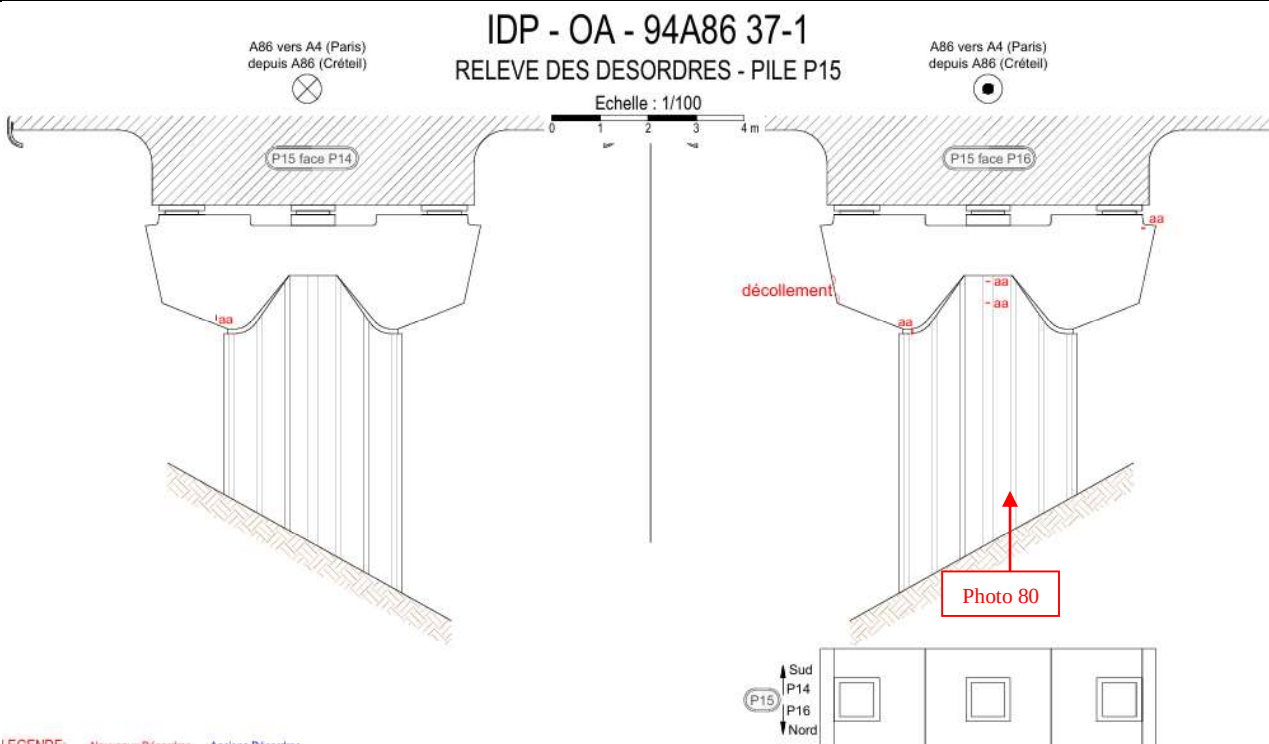
P15 / en béton armé
	Constatations / Localisation
	<p>Hormis la présence de quelques aciers apparents et du graffiti, il n'y a rien à signaler</p> <p>Causes probables</p> <p>Insuffisance de la couche d'enrobage et vandalisme</p>
Actions à entreprendre	
Purge et ragréage des éclat de béton	
Localisation schématique des désordres

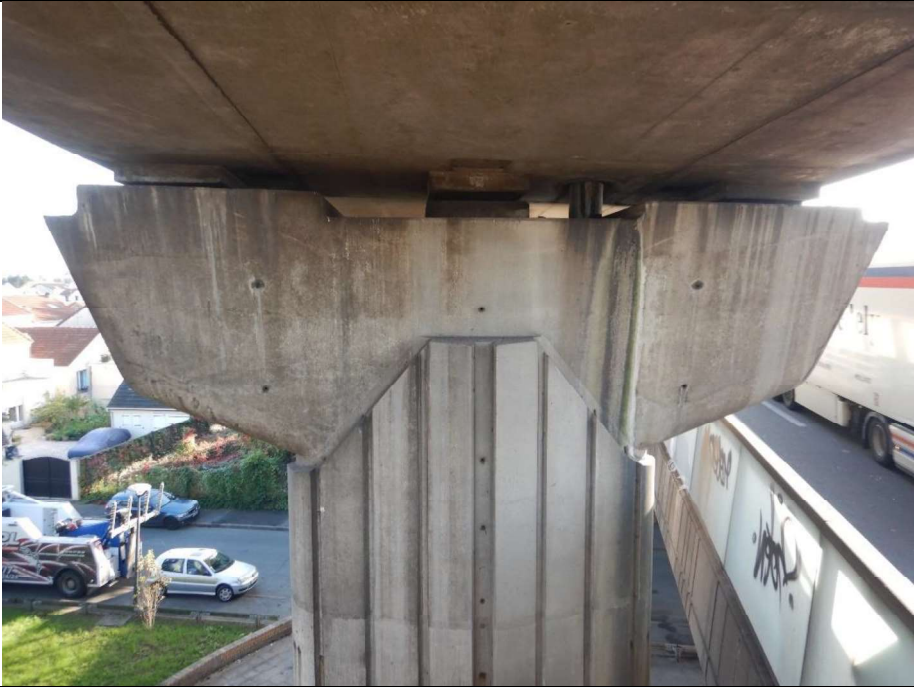
P16/ en béton armé
		Constatations / Localisation
		Hormis la présence de quelques aciers apparents et faïençage sur le chevêtre et la coulure, il n'y a rien à signaler
		Causes probables
		Insuffisance de la couche d'enrobage et retrait du béton
Actions à entreprendre		
Purge et ragréage des éclat de béton		
Localisation schématique des désordres		
<div><div><div><div>A86 vers A4 (Paris) depuis A86 (Créteil)</div><div>⊗</div></div><div><div>IDP - OA - 94A86 37-1</div><div>RELEVÉ DES DESORDRES - PILE P16</div><div><div>Echelle : 1/125</div><div>0 1.25 2.5 3.75 5 m</div></div><div><div>P16 face P15</div><div>

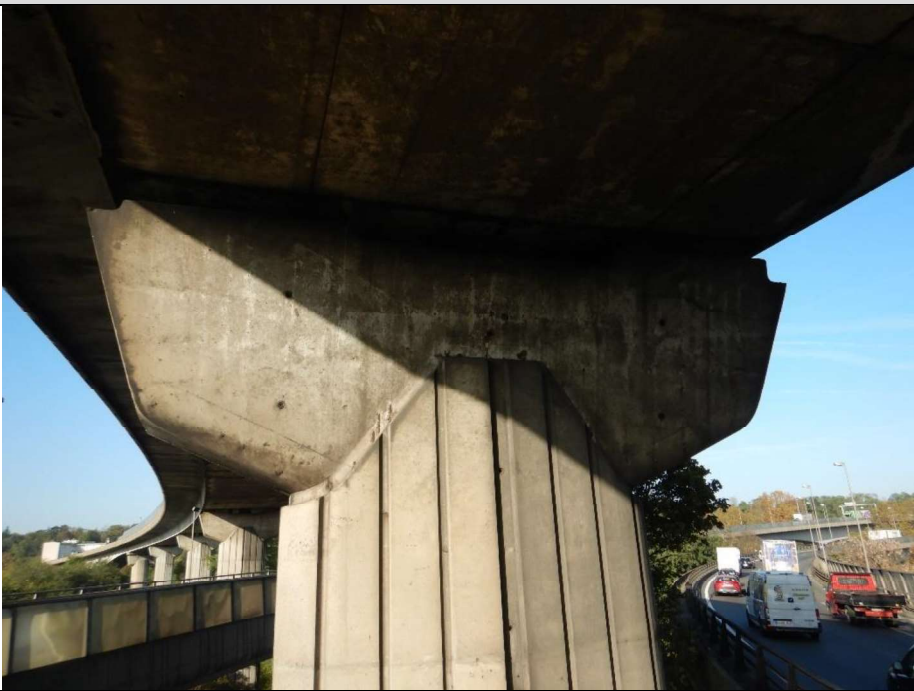
P17/ en béton armé
	Constatations / Localisation
	<p>Hormis la présence de quelques aciers apparents et faïençage sur le chevêtre, il n'y a rien à signaler</p> <p>Causes probables</p> <p>Insuffisance de la couche d'enrobage et retrait du béton</p>
Actions à entreprendre	
Purge et ragréage des éclat de béton	
Localisation schématique des désordres	
<div> <div> <p>A86 vers A4 (Paris) depuis A86 (Créteil)</p>

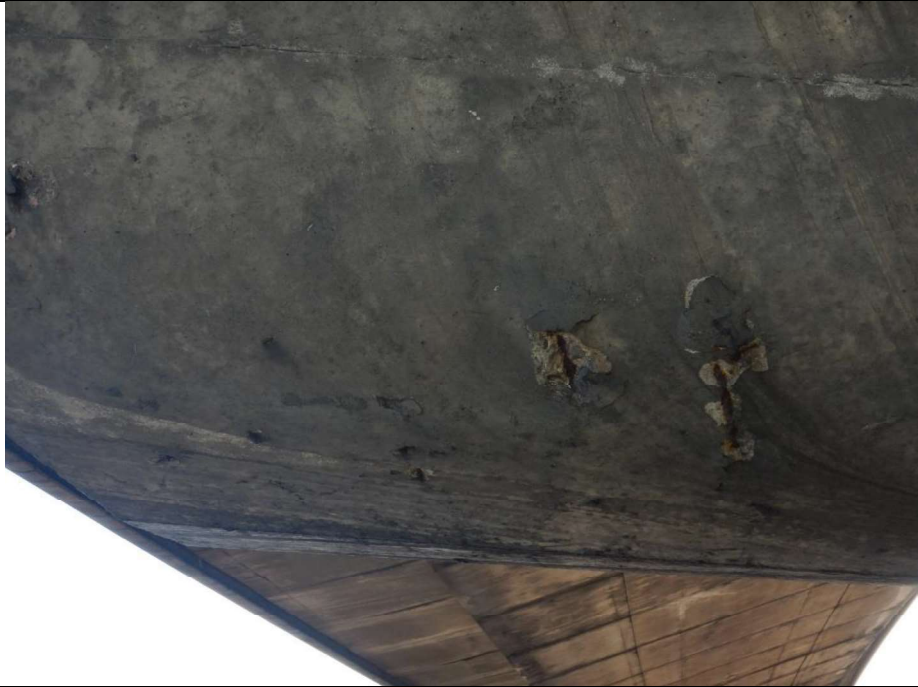
P18 / en béton armé	
	Constatations / Localisation Présence de quelques éclats de béton avec aciers apparents corrodés sur le chevêtre ainsi que des microfissures type faïençage	
	Causes probables Insuffisance de la couche d'enrobage et retrait gêné du béton	
	Actions à entreprendre Purge et ragréage des éclat de béton	
Localisation schématique des désordres		
<div style="text-align: center;"> <p> A86 vers A4 (Paris) depuis A86 (Créteil) </p> <p> IDP - OA - 94A86 37-1 RELEVÉ DES DESORDRES - PILE P18 </p> <p>Echelle : 1/150</p> <p>0 1.5 3 4.5 6 m</p> </div> <div style="display: flex; justify-content: space-around; align-items: flex-start;"> <div style="text-align: center;"> <p>P18 face P17</p>

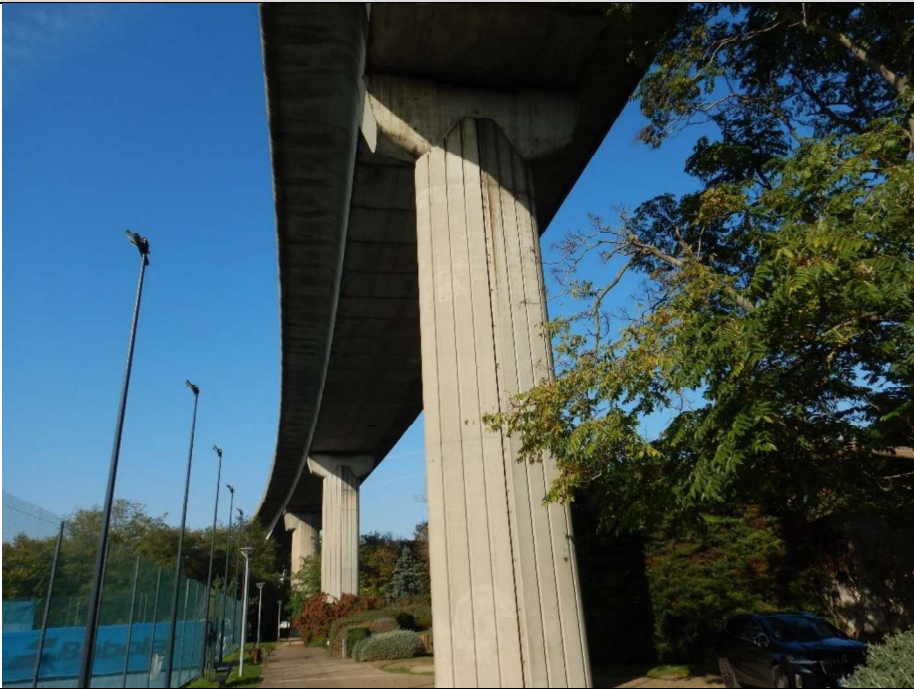
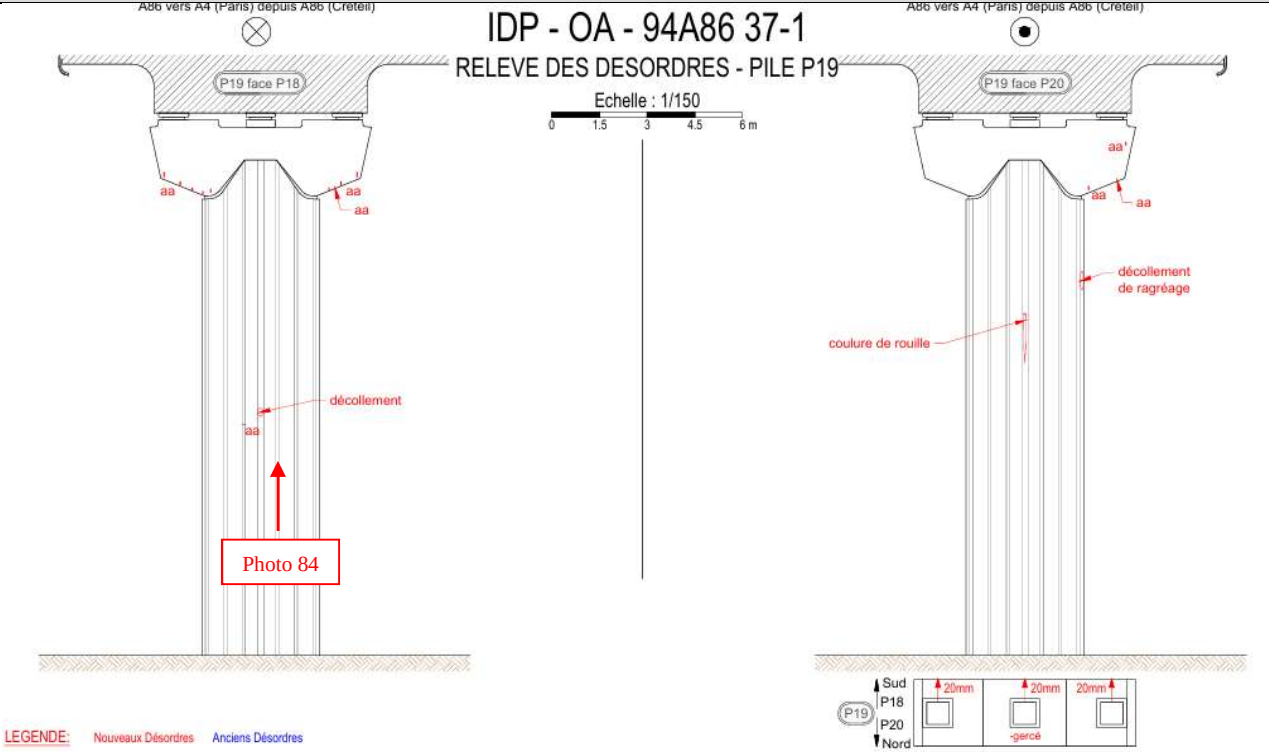
P19 / en béton armé
	Constatations / Localisation
	Présence de quelques éclats de béton avec aciers apparents corrodés sur le chevêtre
	Causes probables
	Insuffisance de la couche d'enrobage
Actions à entreprendre	
Purge et ragréage des éclat de béton	
Localisation schématique des désordres

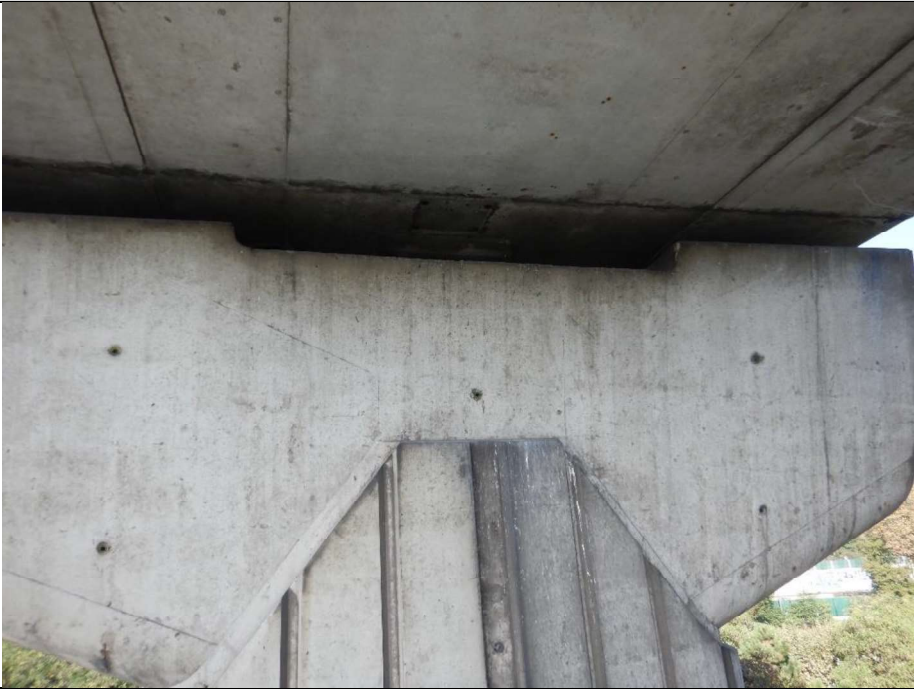
P20 / en béton armé
	Constatations / Localisation
	Présence de quelques éclats de béton avec aciers apparents corrodés sur le chevêtre ainsi que des microfissures type faïençage
Causes probables	
Insuffisance de la couche d'enrobage et retrait gêné du béton	
Actions à entreprendre	
Purge et ragréage des éclat de béton	
Localisation schématique des désordres	
<div><div><div>A86 vers A4 (Paris) depuis A86 (Créteil)</div><div><div>P20 face P19</div>

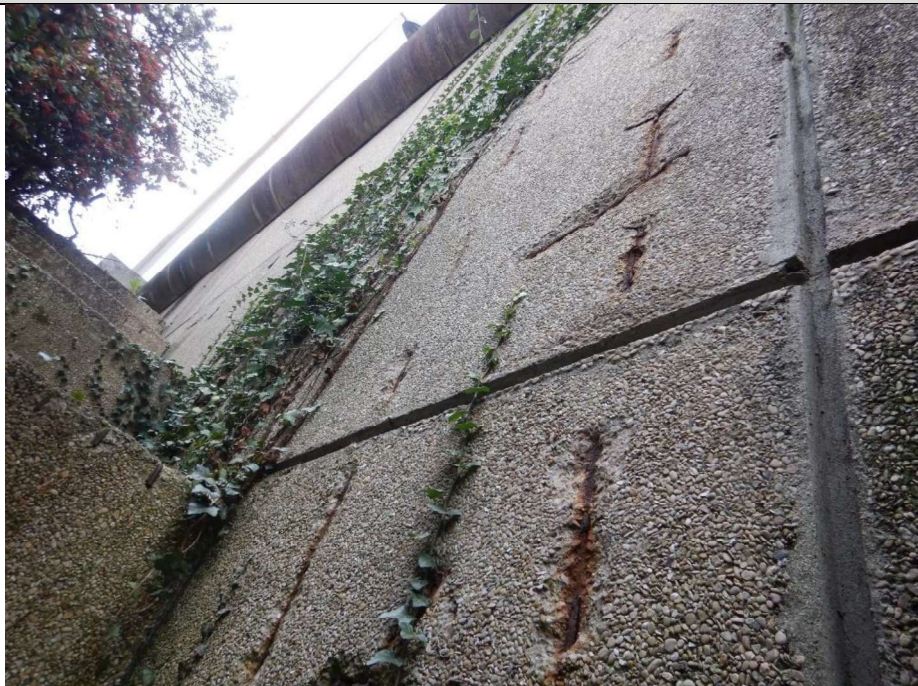
Mur C11 / en béton armé
	Constatations / Localisation
	Zoom sur la présence de nombreux aciers apparents corrodés ainsi que de la végétation grimpante
	Causes probables
	Insuffisance de la couche d'enrobage, Insuffisance d'entretien
Actions à entreprendre	
Purge et ragréage des aciers et nettoyage de la végétation	
Localisation schématique des désordres	
<p align="center">IDP - OA - 94A86 37-1 RELEVÉ DES DÉSORDRES - CULÉE C11</p> <p align="center">Echelle : 1/125 0 1.25 2.5 3.75 5 m</p> <div style="display: flex; justify-content: space-between;"> <div style="width: 45%;"> <p>Mur en retour C11:</p>

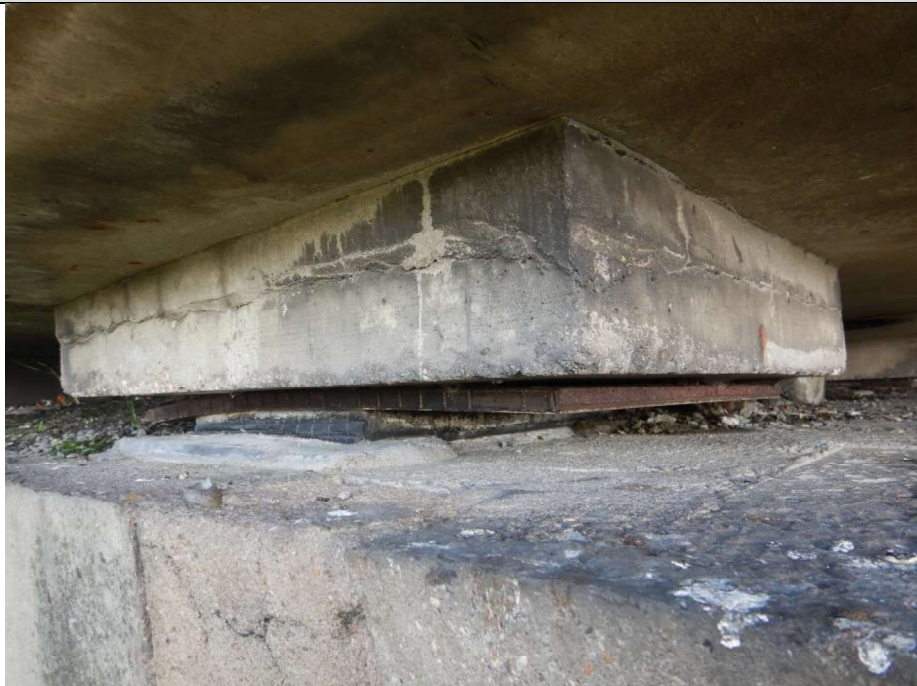
PC21 / Appareil d'appui glissant élastomère fretté	
	Constatations / Localisation	
	Les trois appareils d'appui de la PC21 sont en très mauvais état. (Corrosion foisonnante de la plaque de glissement, élastomère gercé et frettes corrodées) dans un environnement humide <i>Photo appareil d'appui ouest</i>	
	Causes probables	
	Environnement humide et vieillissement du matériau	
Actions à entreprendre		
A remplacer		
Localisation schématique des désordres		
NOTE IQOA : 3

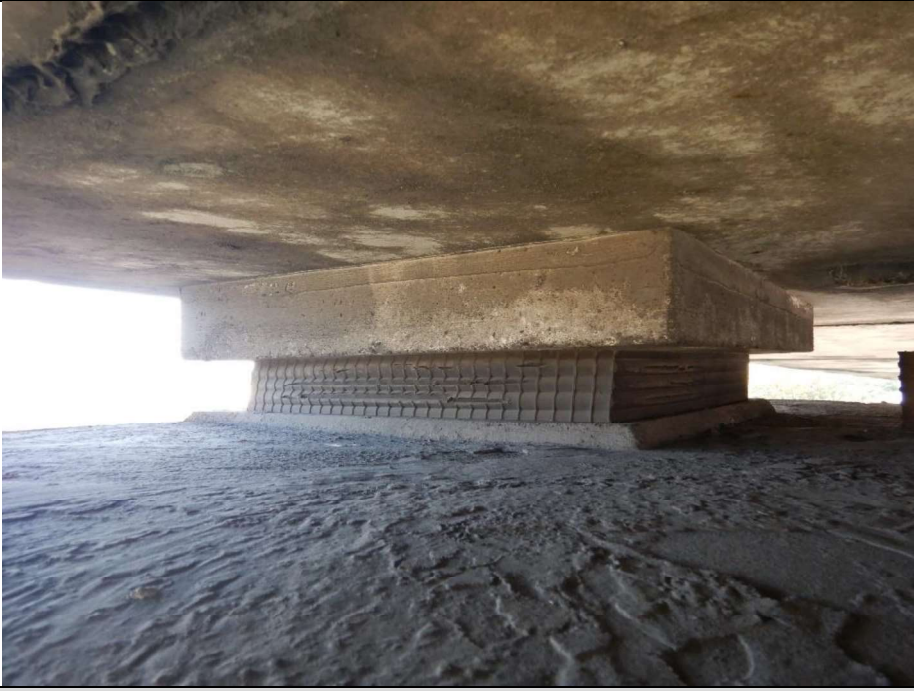
P18/ 3 Appareils d'appui type élastomère fretté (700x700x150) mm
	Constatations / Localisation
	Tous les appareils d'appui sont boudinés, gercés et présentent une distorsion d'environ 20 mm vers P17
	Causes probables
Actions à entreprendre	
A surveiller	
Localisation schématique des désordres	
NOTE IQOA : 2

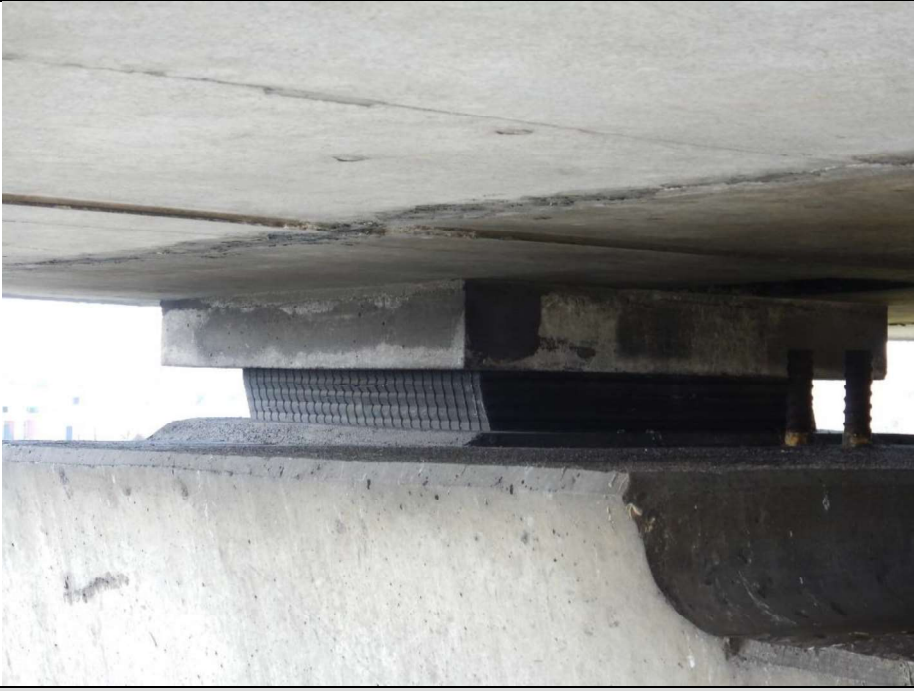
P18/ 3 Appareils d'appui type élastomère fretté (700x700x150) mm
	Constatations / Localisation
	Tous les appareils d'appui sont boudinés, gercés et présentent une distorsion d'environ 20 mm vers P19
	Causes probables
<div data-bbox="121 1003 1450 1070">Actions à entreprendre</div> <div data-bbox="121 1070 1450 1137">A surveiller</div> <div data-bbox="121 1137 1450 1211">Localisation schématique des désordres</div> <div data-bbox="121 1211 1450 1283"> <p style="text-align: center;">NOTE IQOA : 2</p> </div>
