Inspection Détaillée Périodique

Écrans anti-bruit OA 94A86 37-1 et 2

RAPPORT D'INSPECTION

Maître d'ouvrage	
Nom de l'ouvrage	VIADUC CRETEIL- PARIS
Identifiant de l'ouvrage	94A86 37-1 et 2
Localisation	Maisons-Alfort et Saint-Maurice (94)

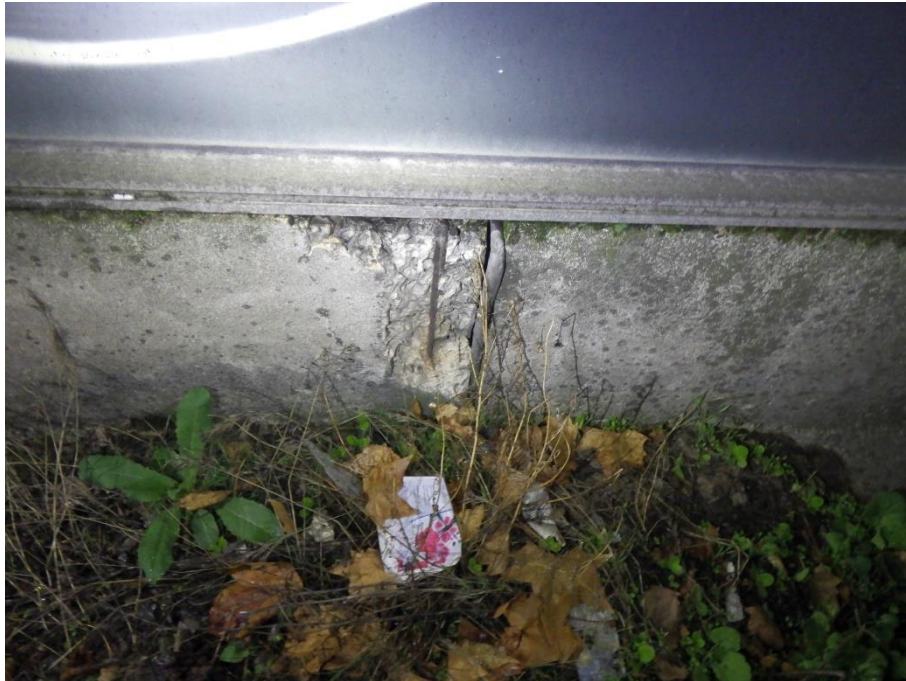
(écran 36 BAU 1^{ère} série)

Les longrines sont en bon état, toutefois il a été relevé des aciers apparents accompagnés parfois d'une légère altération du béton probablement provoqué par le sel de déverglaçage.

Photos 1 à 3 : aciers apparents sur la longrine.

- Remplacer les joints manquants ou endommagés
- Ragréer les aciers apparents présents sur la longrine

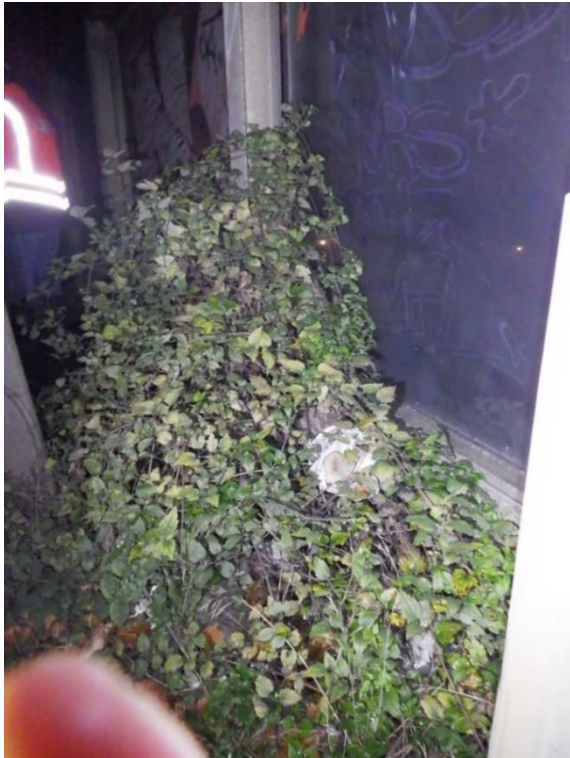
(écran BAU 1^{ère} série)

On note la présence généralisée de végétation et de détritux en pied des longrines béton, qui empêche la bonne observation de ces dernières. Hormis quelques aciers apparents, la longrine est en bon état.

Photos 4, 5 et 6 : longrines encombrées de végétation

- Nettoyer le pied de la longrine (verre, végétation, détritrus, terre...)

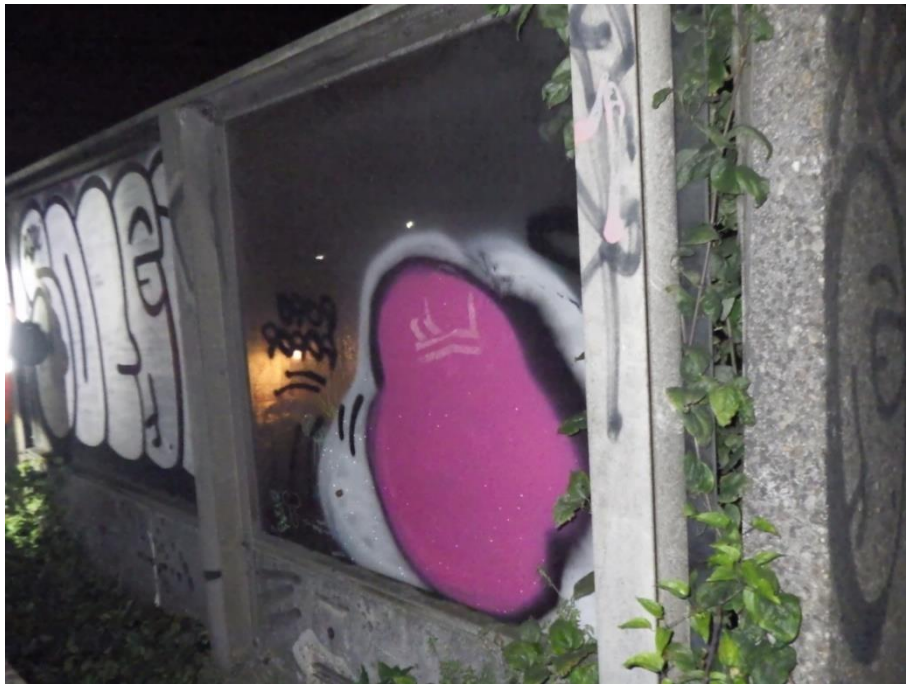
L'ensemble des écrans sont tagués.

Photo 7 : panneau tagué

- Eliminer la végétation
- Effacer les tags

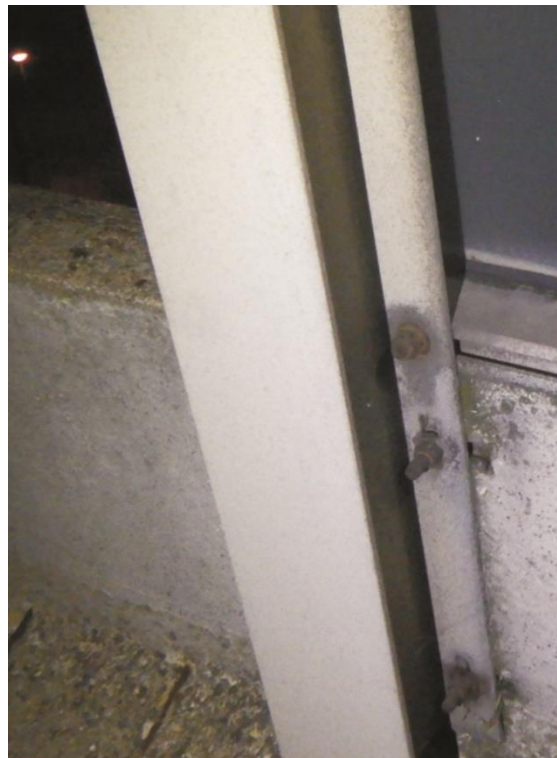
Photo 8 : oxydation des fixations

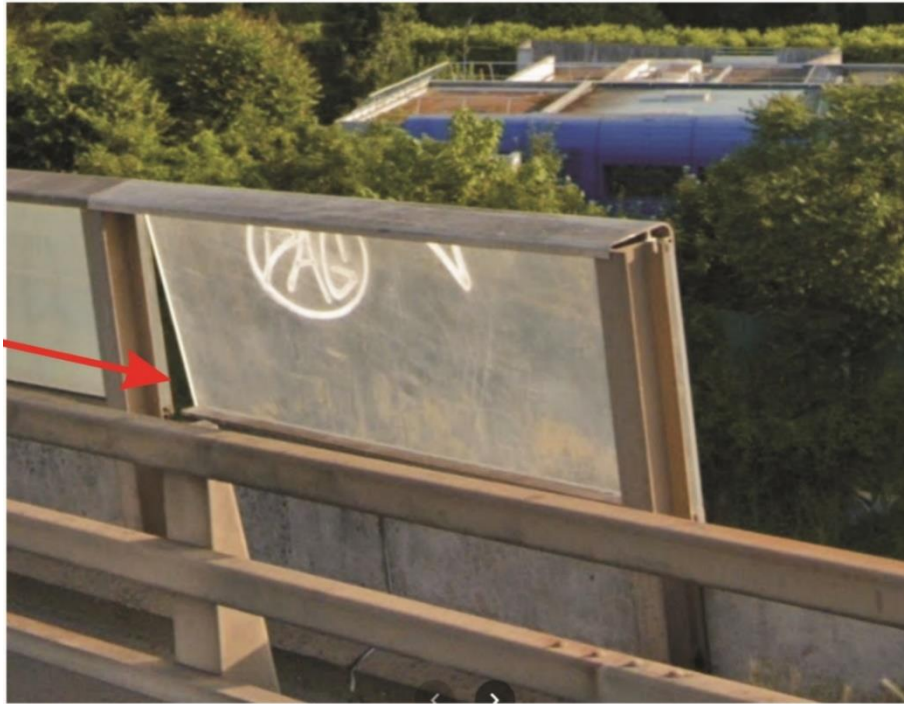
Lors de l'inspection, nous avons constaté que le 1^{er} écran constituant la 2^{ème} série située en BAU avait ripé et s'était déplacé vers l'extérieur de la longrine. Celui-ci n'est apparemment pas fixé correctement. Celui-ci est situé au-dessus d'un chemin de halage. Hormis cet écran, les désordres relevés sur l'ensemble du dispositif anti-bruit portés par les ouvrages 94A84 37-1 et 2 ne remettent pas en cause la sécurité des usagers.

Le défaut de fixation du 1^{er} panneau de la 2^{ème} série en BAU ne semble pas être la conséquence d'un choc mais plutôt être la conséquence d'un défaut de mis en œuvre.

Photo 9 : absence de fixation – 1^{er} écran de la 2^{ème} série en BAU

- Fixer le 1^{er} panneau de la 2^{ème} série en BAU.
- Remplacer les panneaux manquants

Fixer le 1^{er} panneau de la 2^e série en BAU.

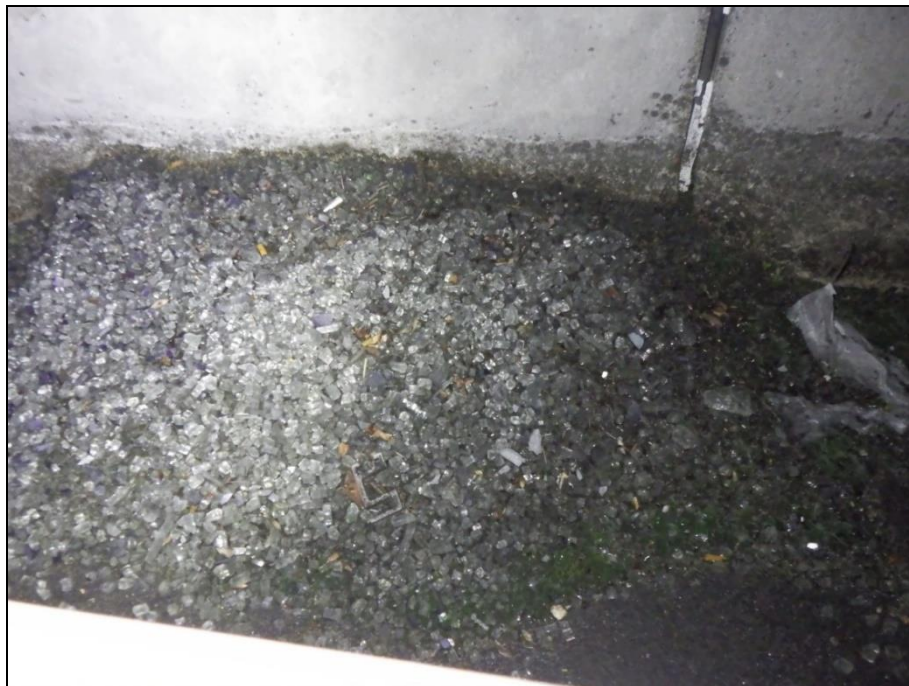
Les longrines en béton nécessitent en premier lieu un entretien courant afin d'éliminer la végétation, le sable et les débris au pied des longrines, qui n'ont pas permis un relevé exhaustif des désordres. La présence de débris de verre a aussi été relevée au pied d'un panneau cassé en BAU.

Photo 10 : débris de verre en pied d'écran

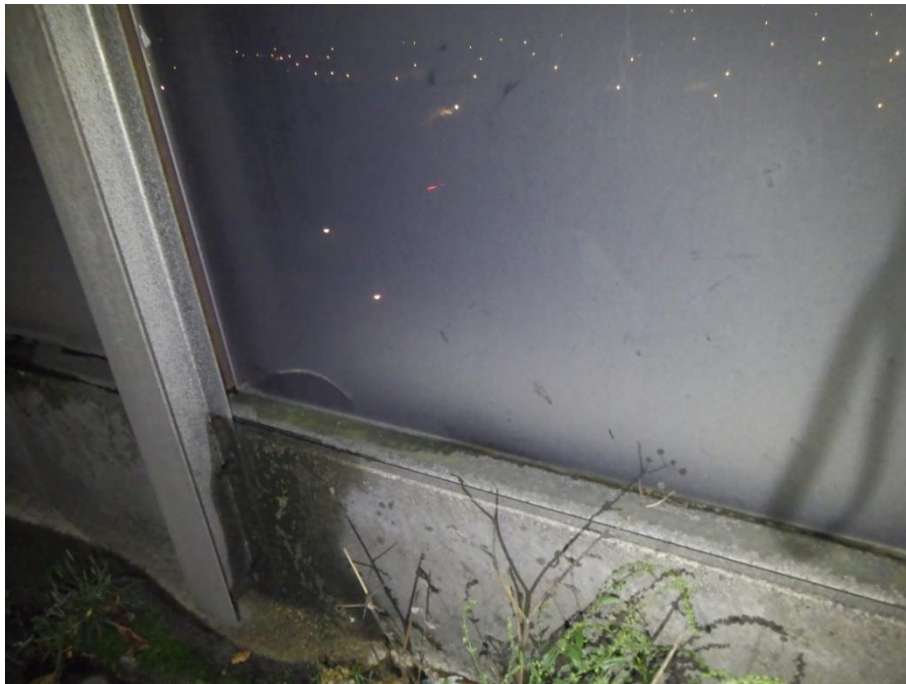
Photo 11 : panneau fissuré, écran 117 en voie rapide

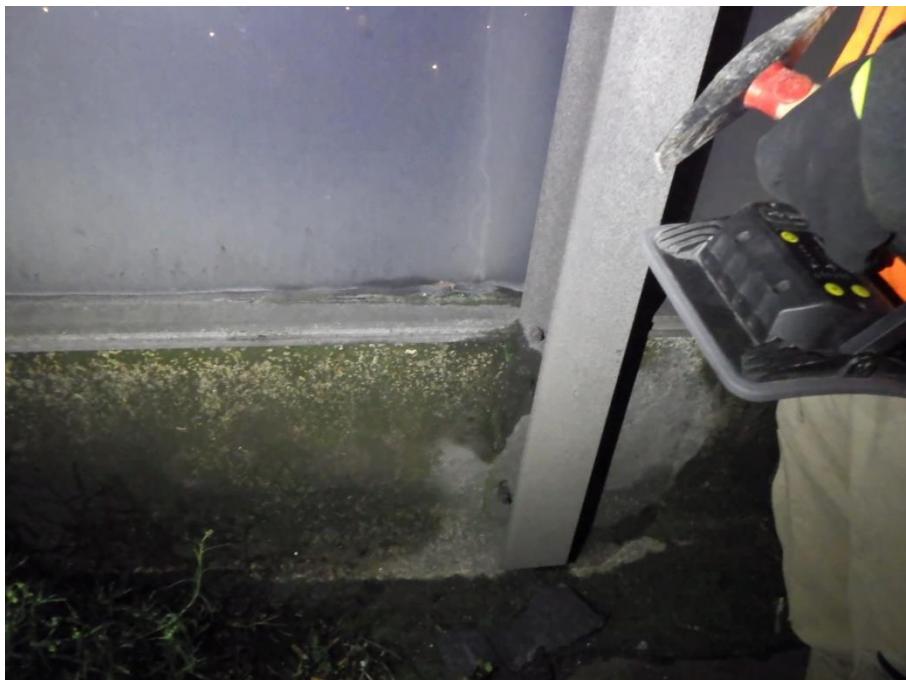
Photo 12 : joint dégradé panneau 118 en voie rapide

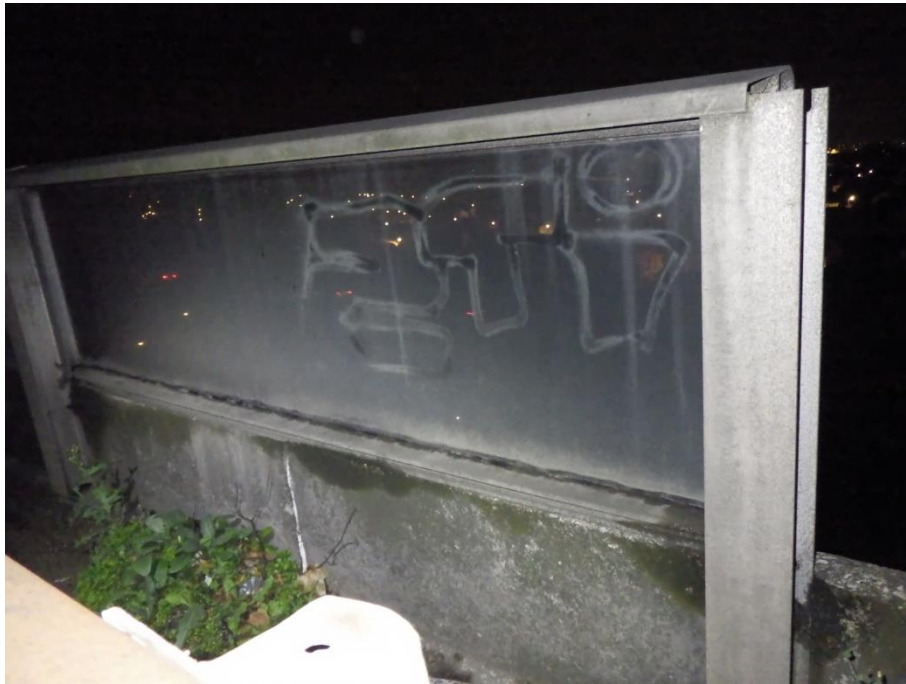
Photo 13 : joint dégradé panneau 139 en voie rapide

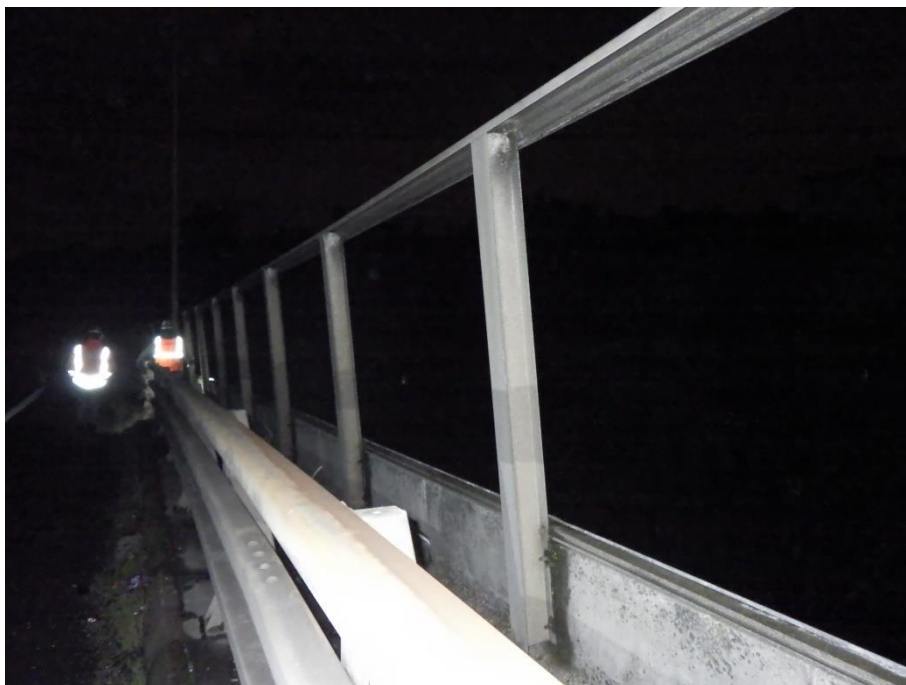
Ces désordres sont principalement liés à leur vieillissement, un manque d'entretien courant et à la mauvaise mise en œuvre des panneaux acrylique (absence de joint) qui remplace les panneaux verriers. De plus, de nombreux panneaux sont absents.

Photo 14 : panneaux absents en BAU (2^e série)
