RESTAURATION DES BERGES DU CANAL DU MIDI

BOULEVARD DE LA MARQUETTE - 31200 TOULOUSE

AUTORISATION SPÉCIALE DE TRAVAUX EN SITE CLASSÉ - JUIN 2025

AUTORISATION SPÉCIALE DE TRAVAUX EN SITE CLASSÉ - TRAVAUX SUR BERGES BV DE LA MARQUETTE TOULOUSE

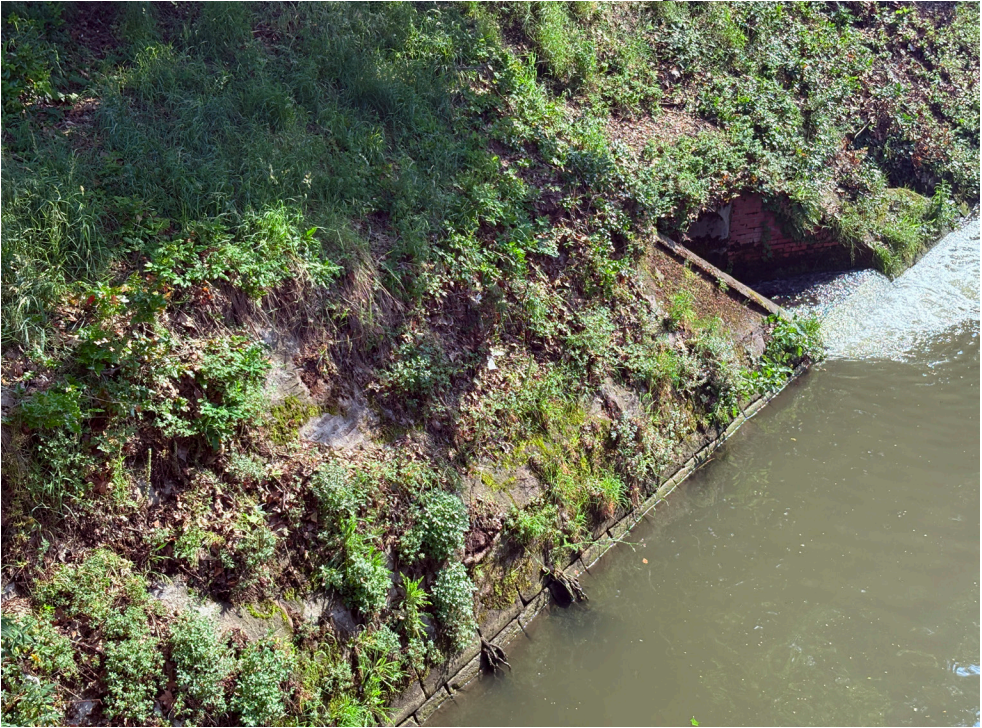
Vue de détail du mur de soutènement ancien. Il est toujours en place même si masqué par la végétation, il conserve des parties en moellons de pierre (en bas, des reprises ciment, des reprises en brique foraine), on note l'aménagement de la sortie de dérivation busée lors des travaux sur le pont.

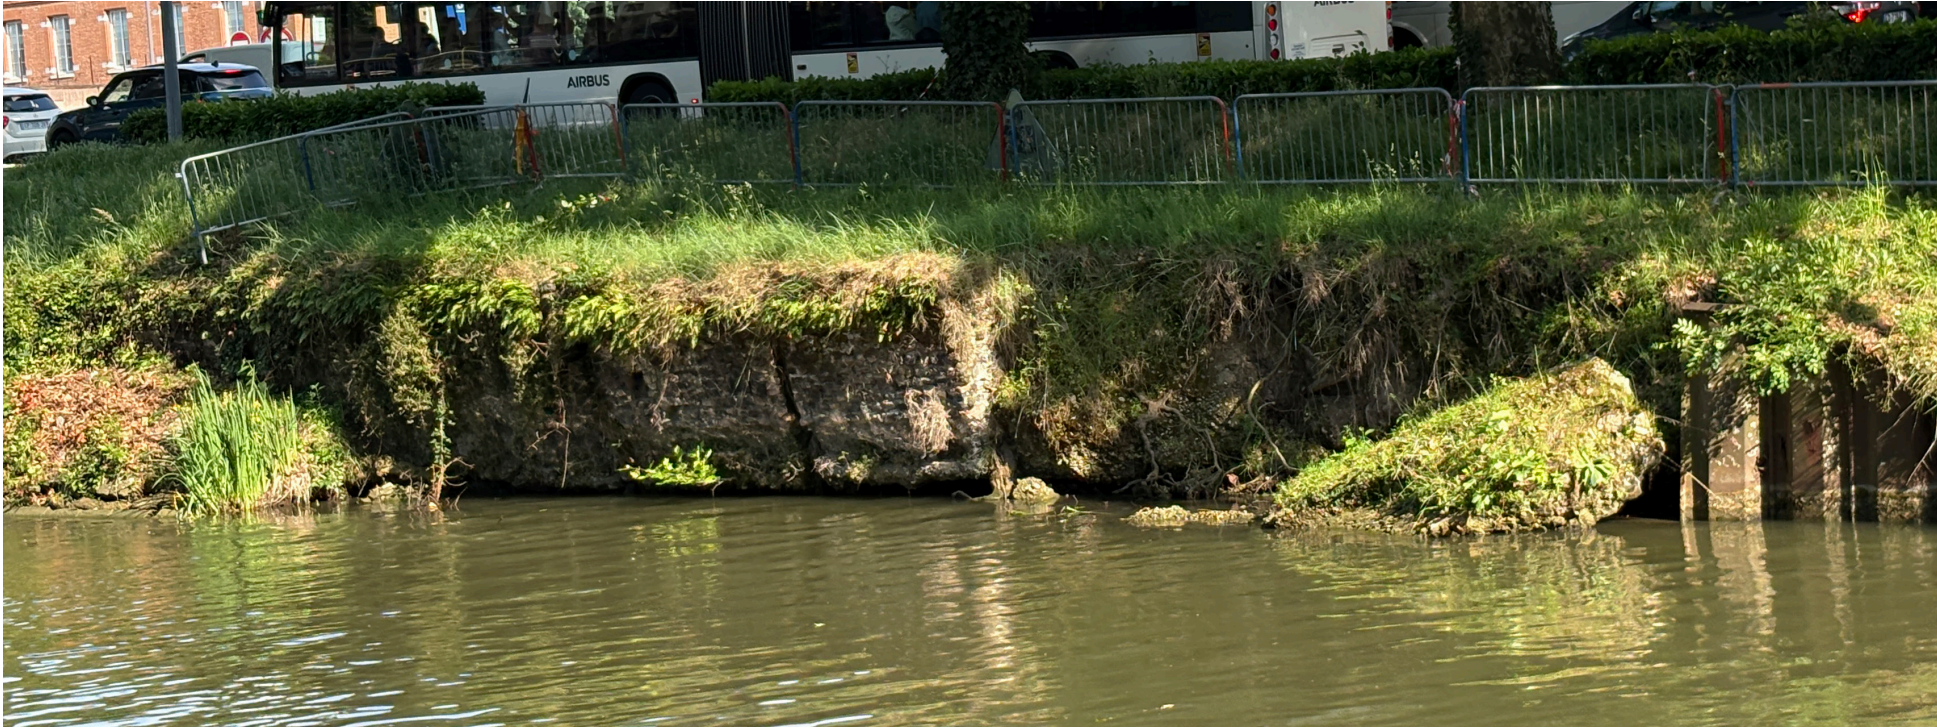
Vue de l'ancien quai de chargement dont les maçonneries sont en état de ruine - ravinement partiel, décollage, dévers, désolidarisation... Il s'agit de maçonneries peu qualitatives de tout venant car destinées à servir de support à un ponton en bois (les rainures de scellement des poteaux bois sont encore identifiables)

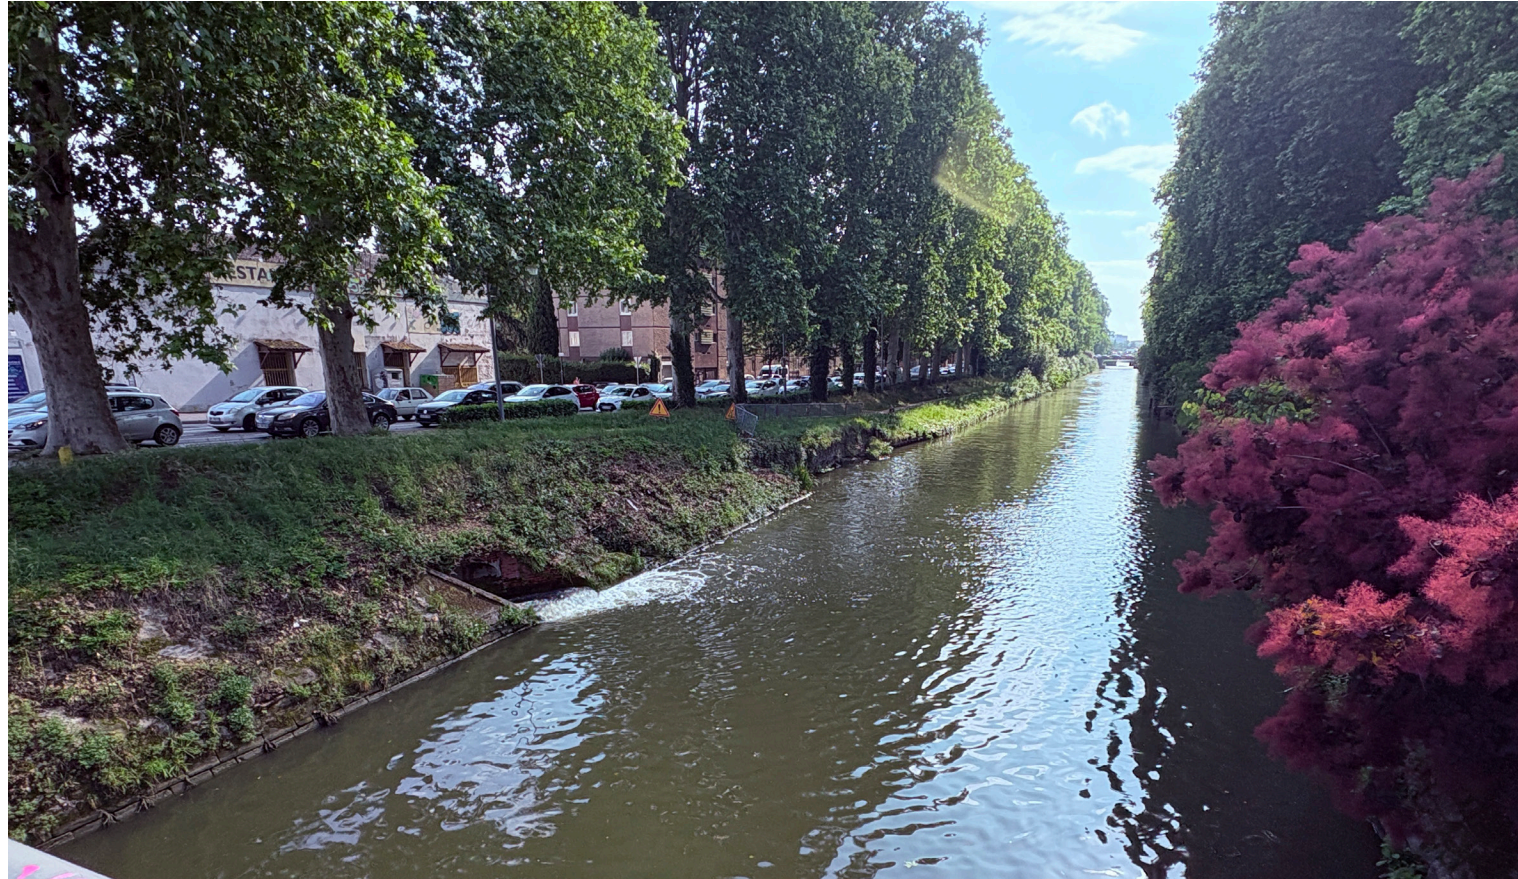
Vue générale de la berge de la Marquette depuis le pont du Béarnais. La berge est érodée au droit de l'interruption de l'ancien perré pour aménager un quai à la deuxième moitié du XIXe. La maçonnerie de support de l'ancien ponton de chargement en bois est de tout venant, lessivée, elle bascule dans le canal. Elle s'est partiellement écroulée dans ce dernier.

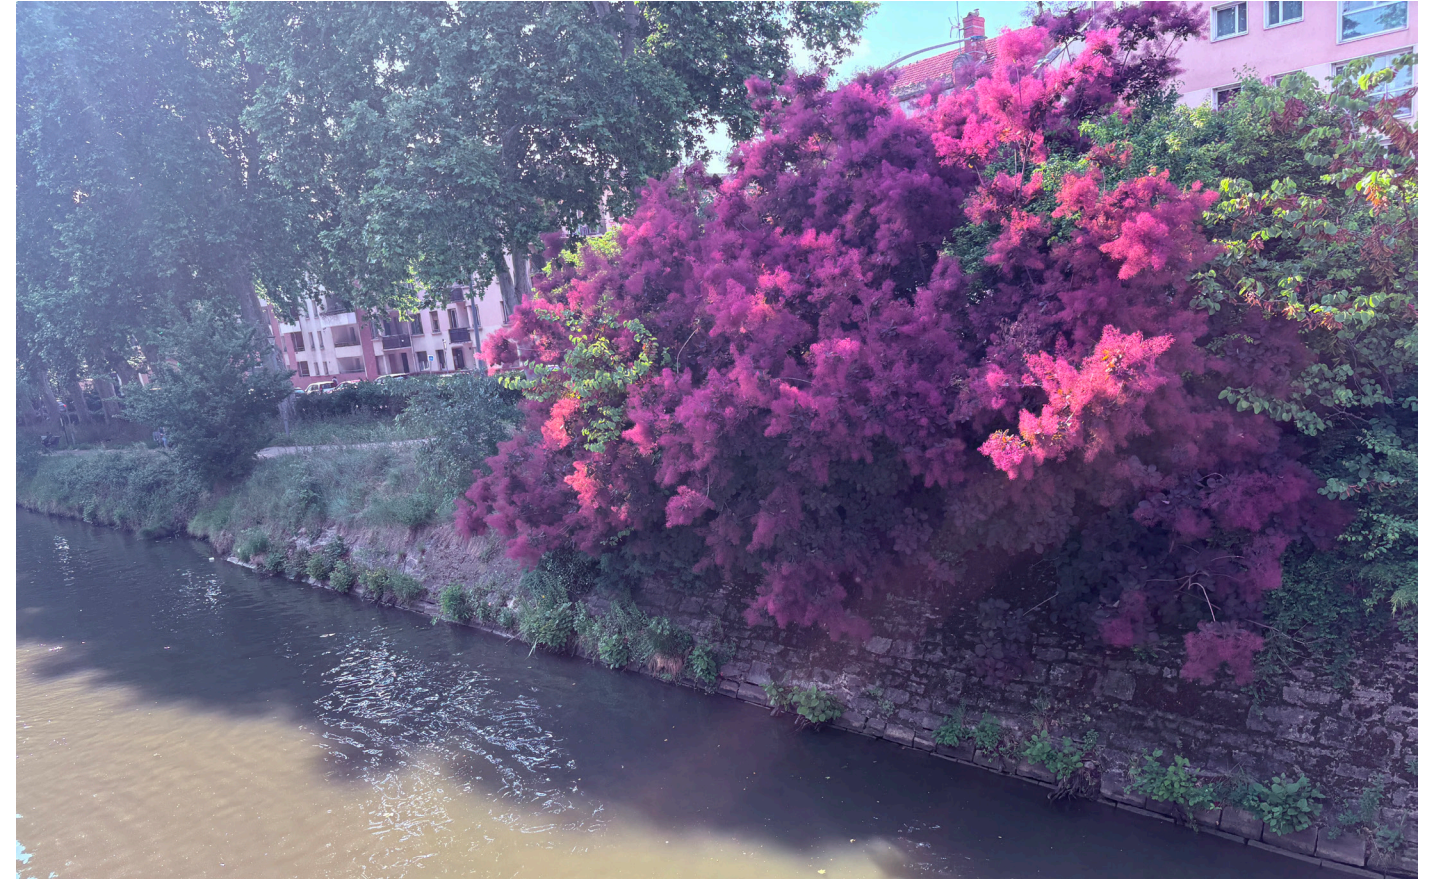
Vue générale de la berge opposée côté bv. de l'Embouchure. Malgré la colonisation végétale, l'ancien perré fin XVIIIe-début XIXe est encore en place et en état passable. La berge de ce côté est bien plus stable. Elle n'a pas fait l'objet de remaniements pour aménager des quais comme la berge qui lui fait face.

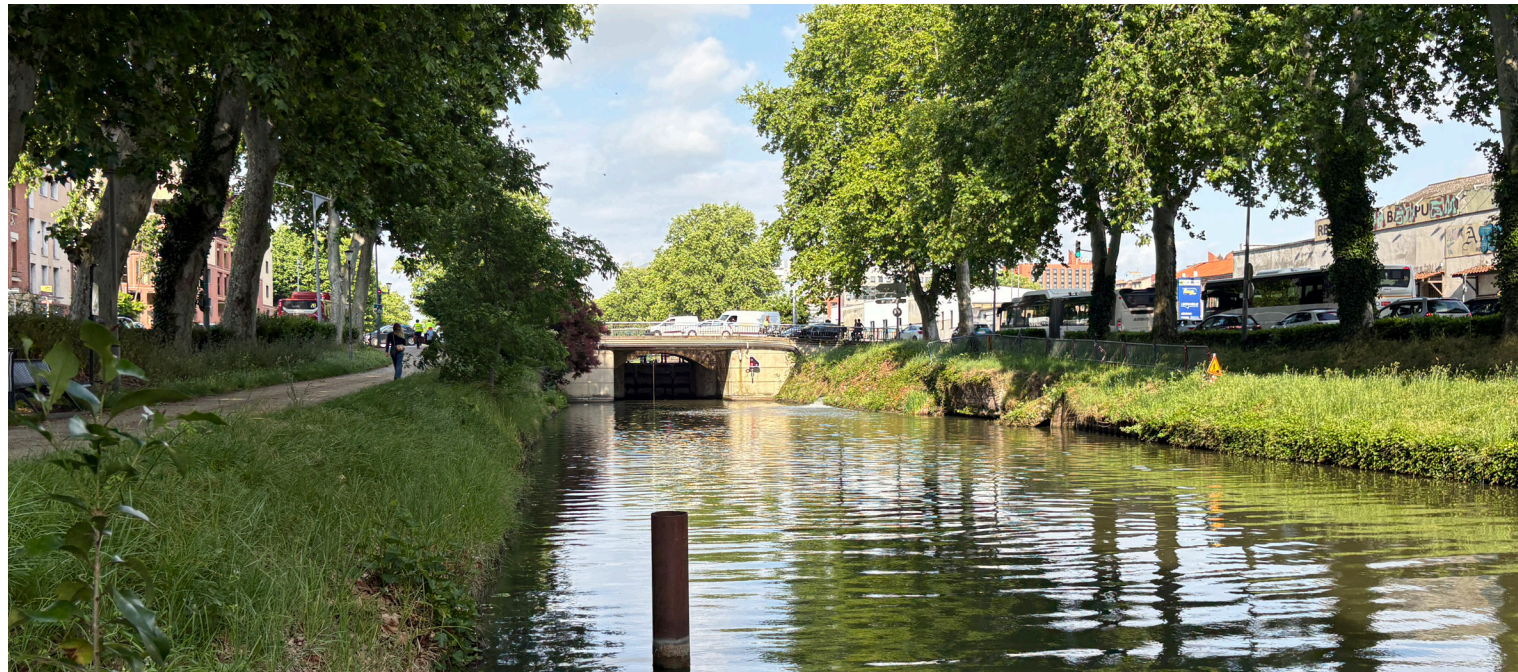
Vue d'ensemble des deux berges depuis le ponton en aval du pont de Béarnais. La berge côté bv. de la Marquette est en train de s'écrouler depuis 2021, l'intervention de ce côté devenant urgente. Seule la pose de barrières permet de sécuriser provisoirement le passage sur le chemin de contre-halage (cf. vues ci-contre).

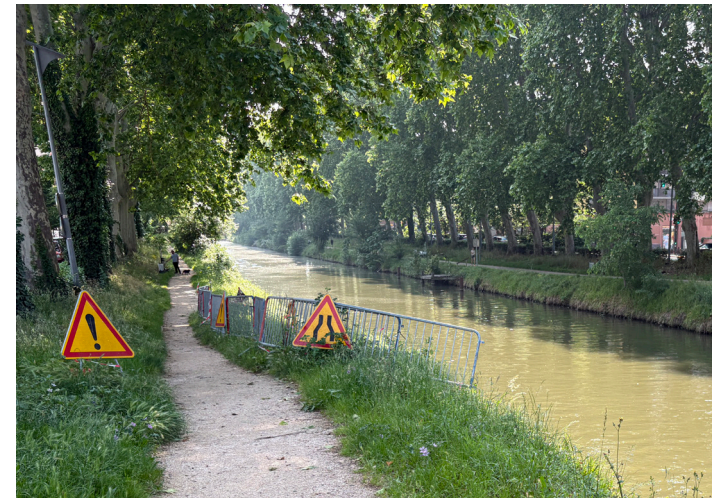
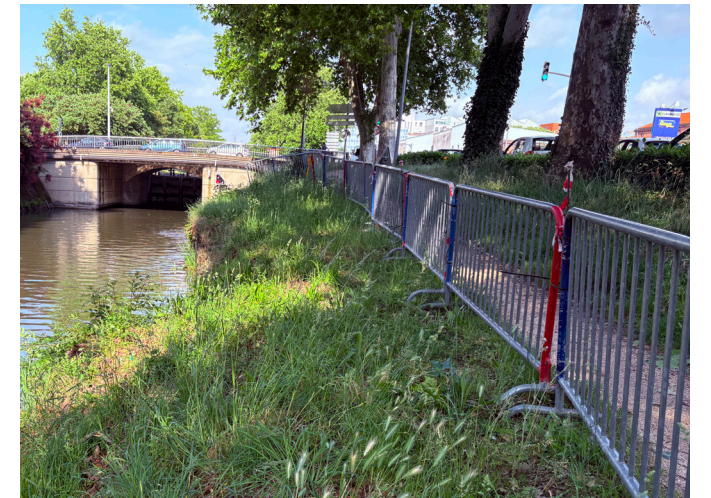
Ravinement au droit du chemin de contre-halage - barrières de sécurité pour éviter des chutes accidentelles

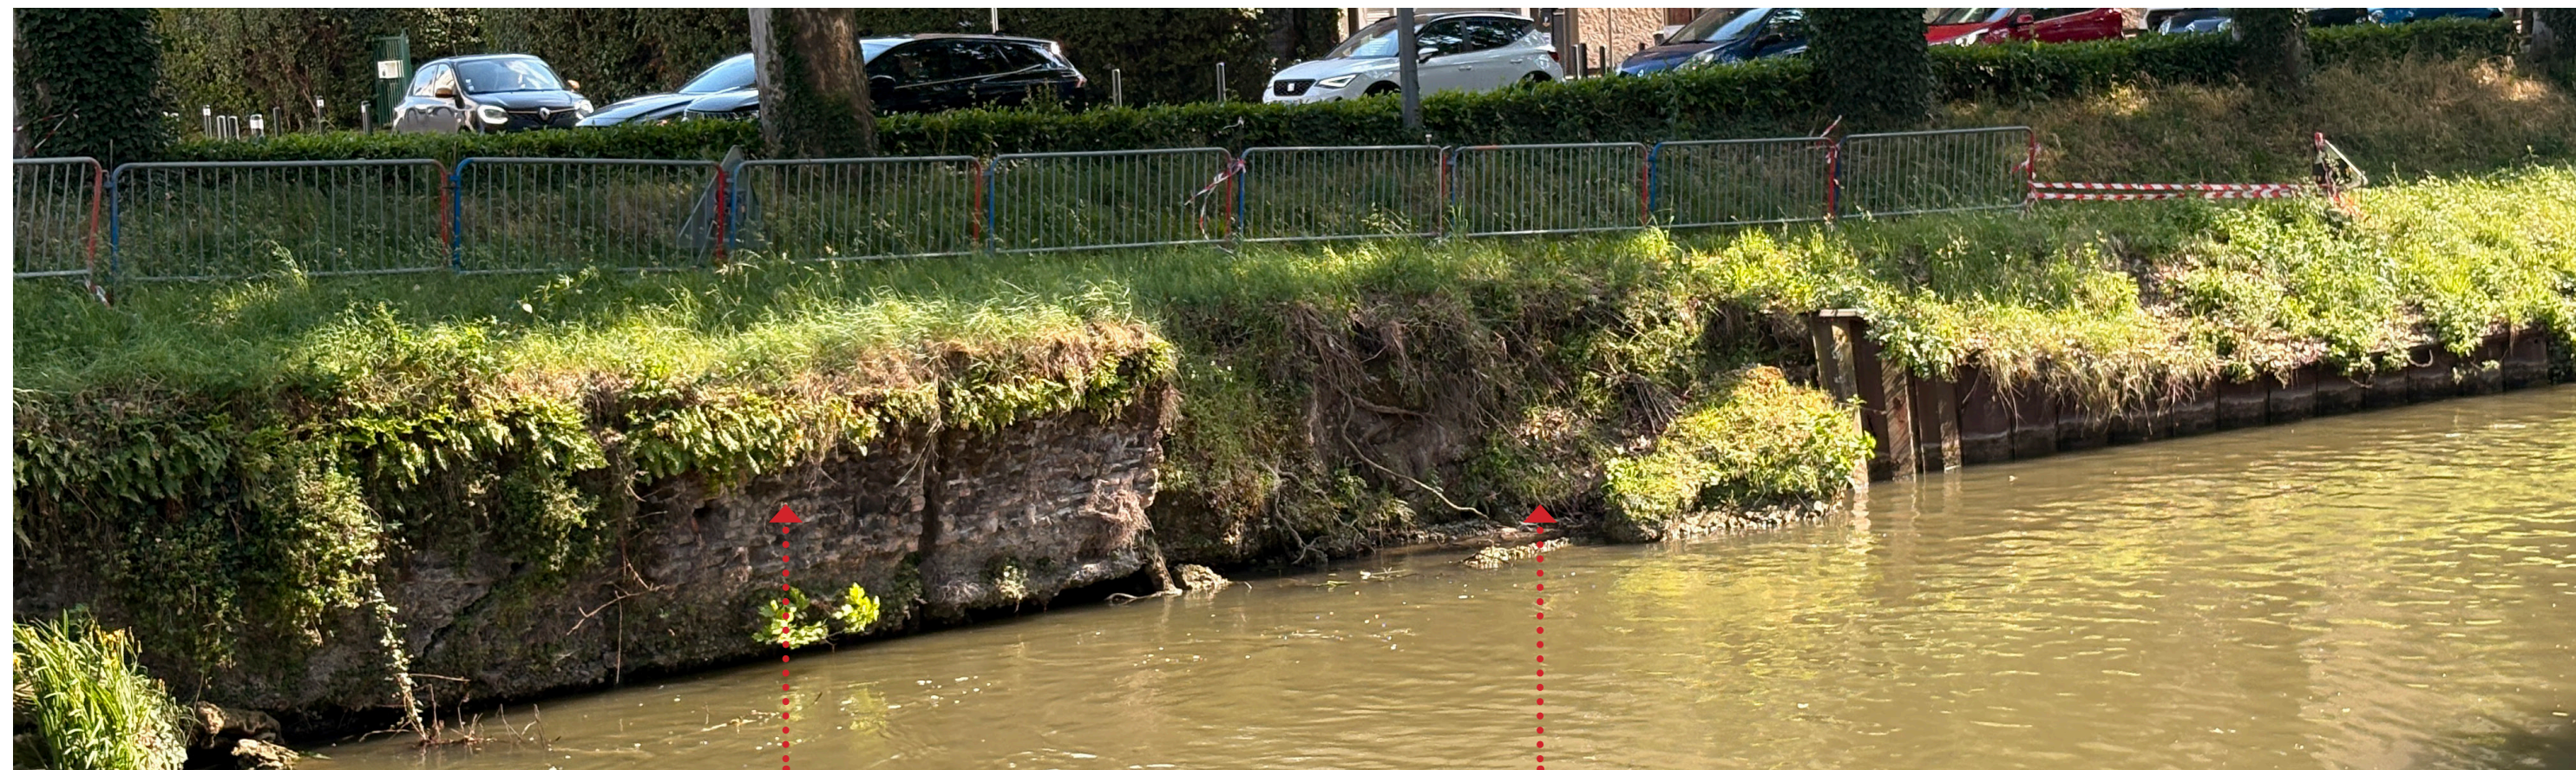
maçonnerie en dévers, fissurée et dé-jointoyée, basculement imminent

maçonnerie ruinée ayant basculé dans le canal

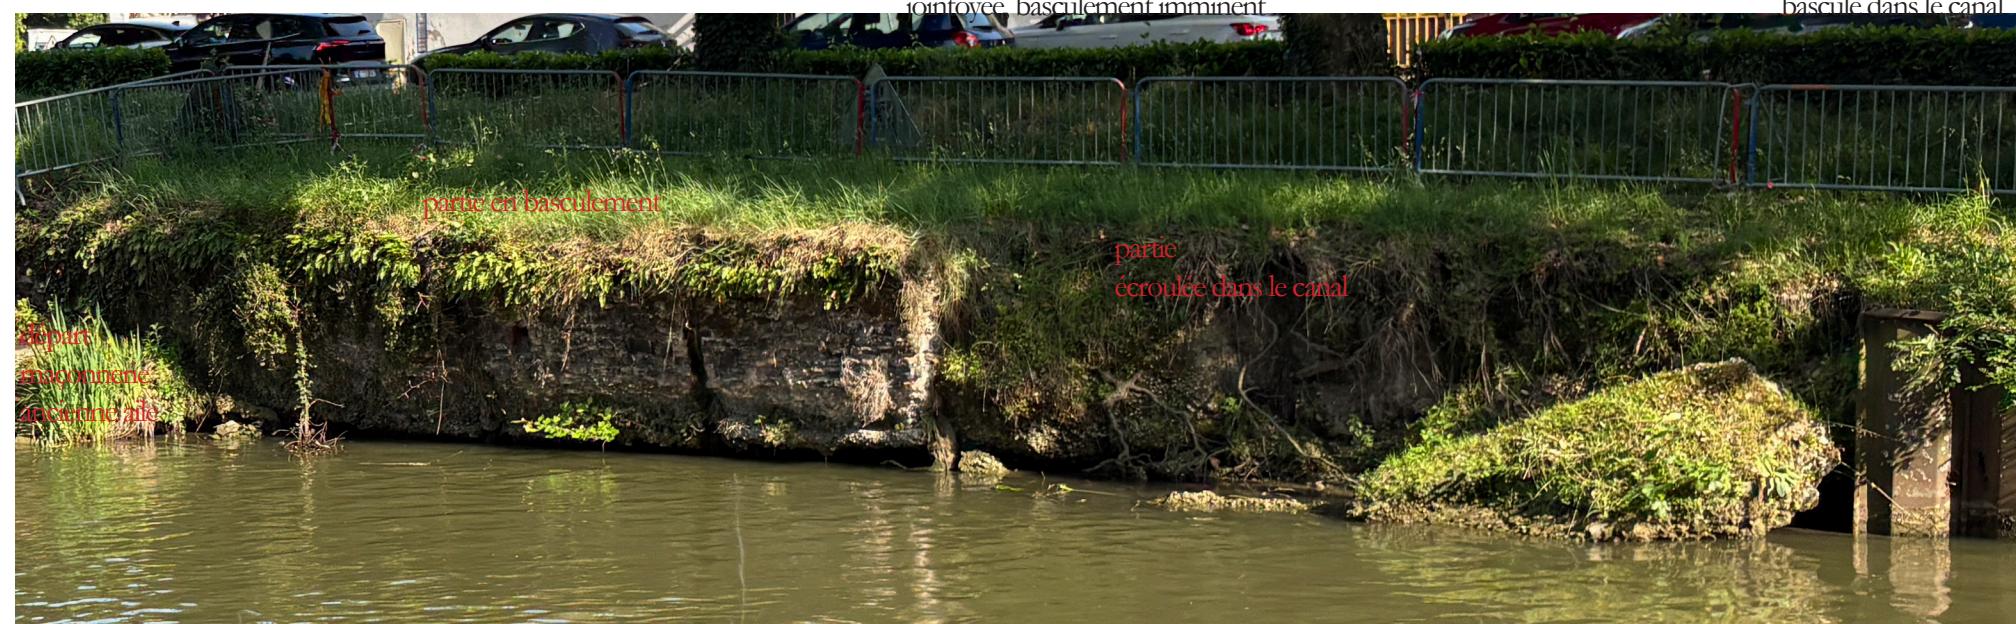
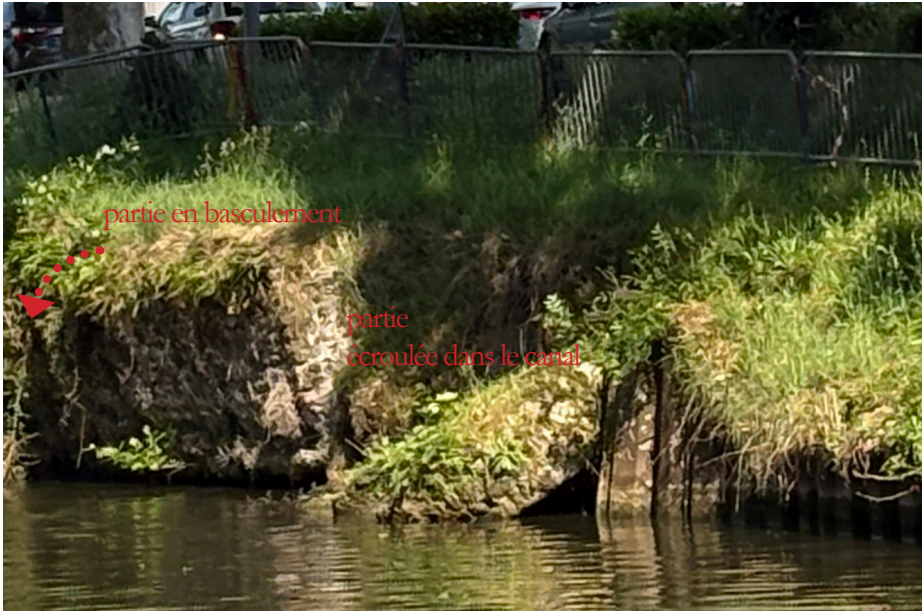
Vues de détail des vestiges de maçonnerie de tout venant servant autrefois de support du quai de chargement (ponton bois). Après la disparition du ponton en bois cette maçonnerie est le seul vestige de l'ancien aménagement de quai de chargement. Construite pour un but utilitaire probablement par les usines qui l'exploitaient, ce massif est d'une piètre qualité et se retrouve actuellement en état de ruine menaçant de basculer complètement dans le canal. L'ancienne aile maçonnée du mur de fuite de l'écluse qui se trouve à sa gauche est ainsi menacée.

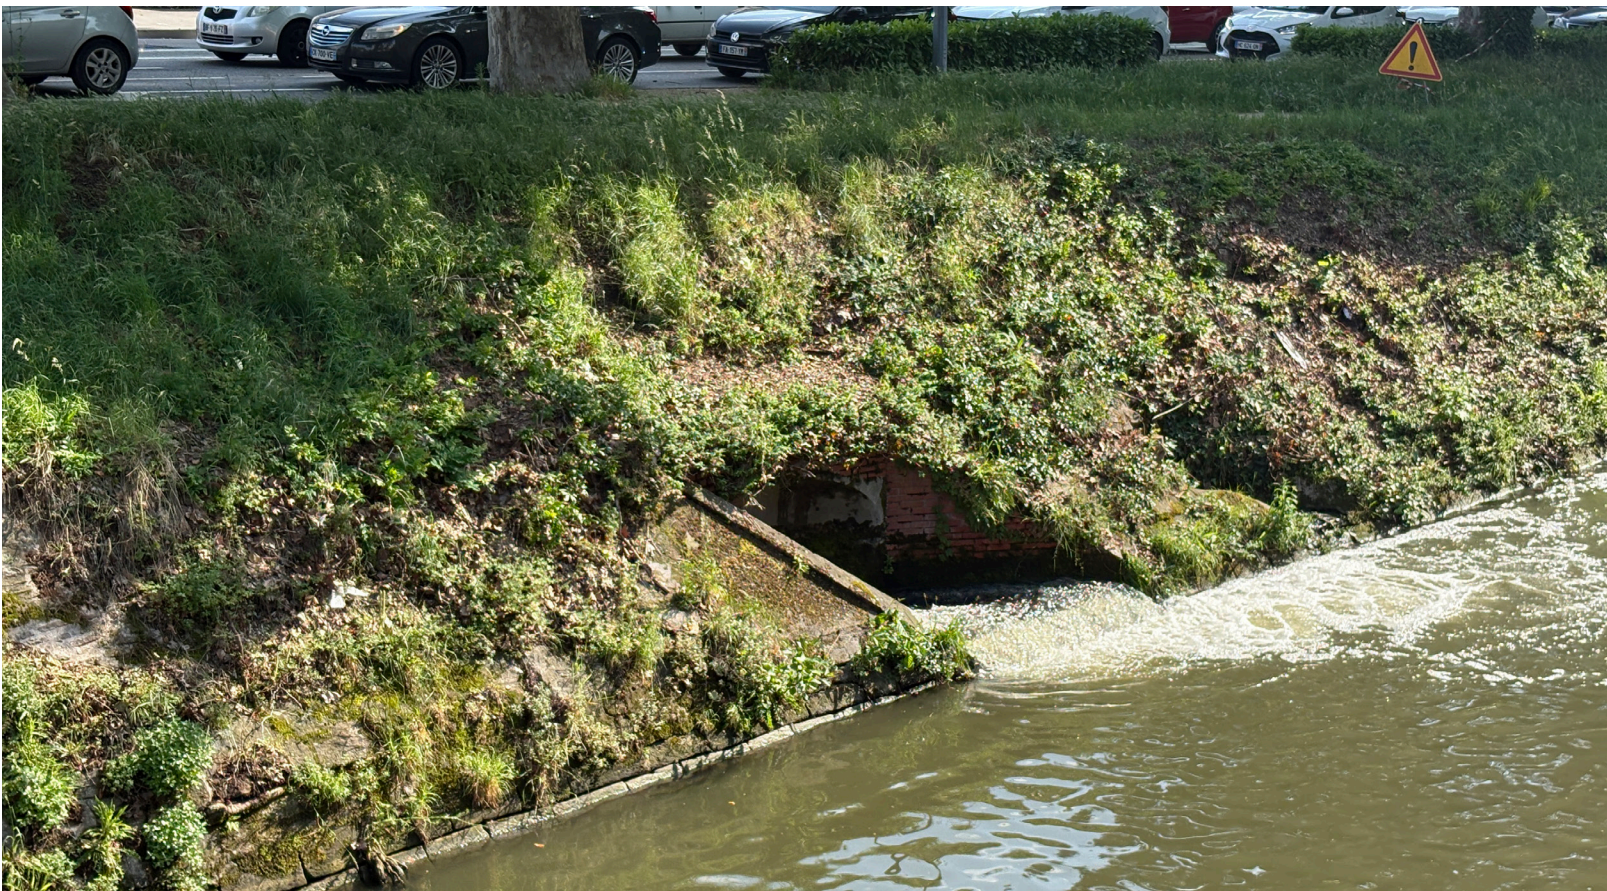
2. Vue de la dérivation aménagée à la fin des années 70 dans le mur préexistant.

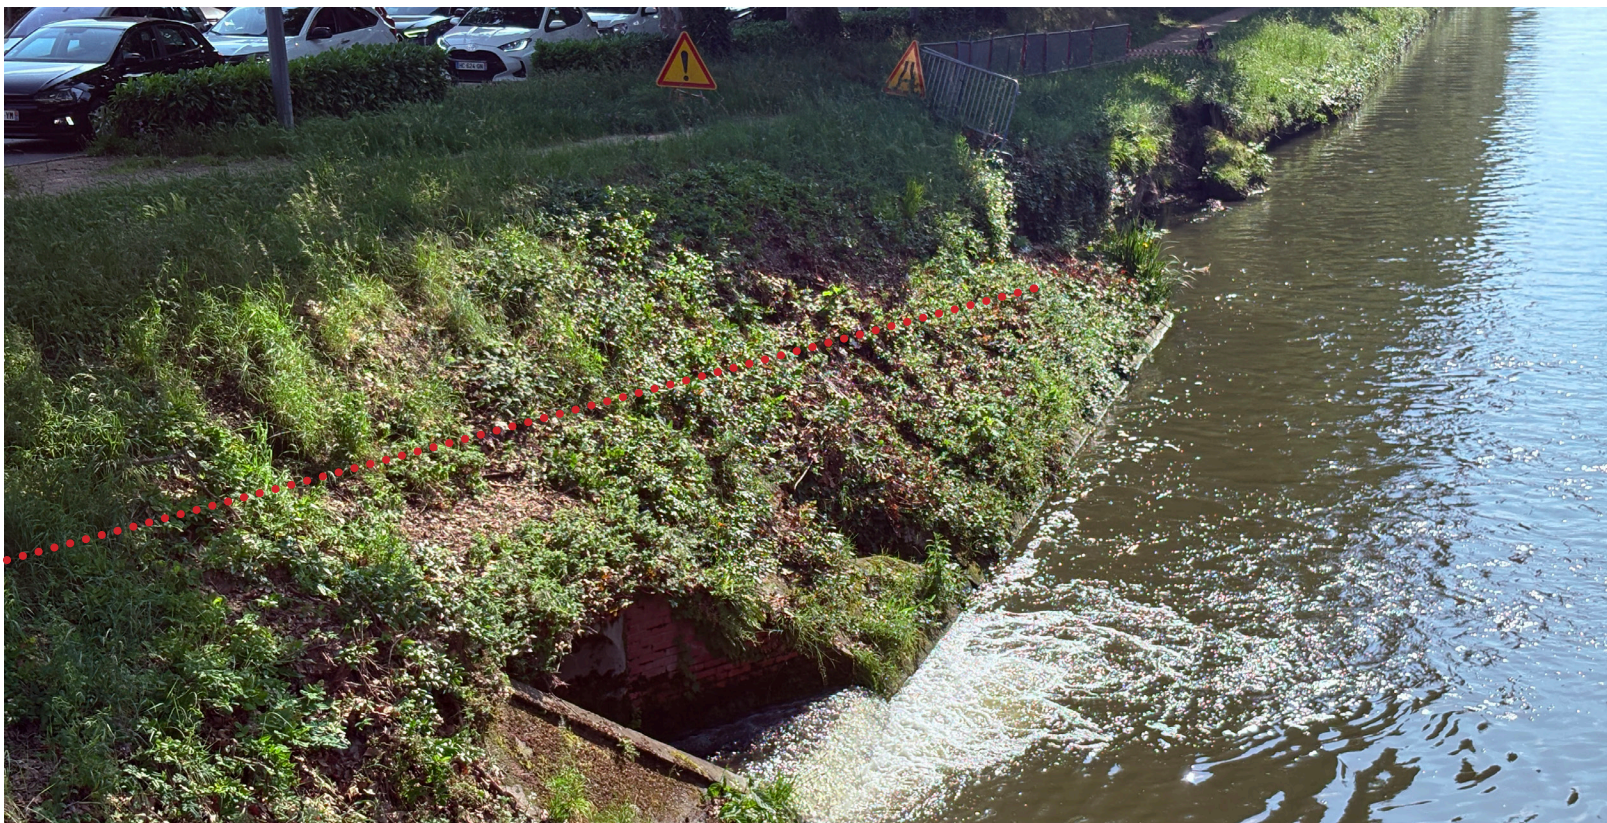
3. Vue depuis le pont vers le raccord entre l'aile maçonnée fin XVIIIe et le quai aménagé au milieu XIXe. Les maçonneries plus tardives sont de mauvaise qualité ne tenant pas aux poussées des terres. Ci-contre détail du raccord entre les deux maçonneries.

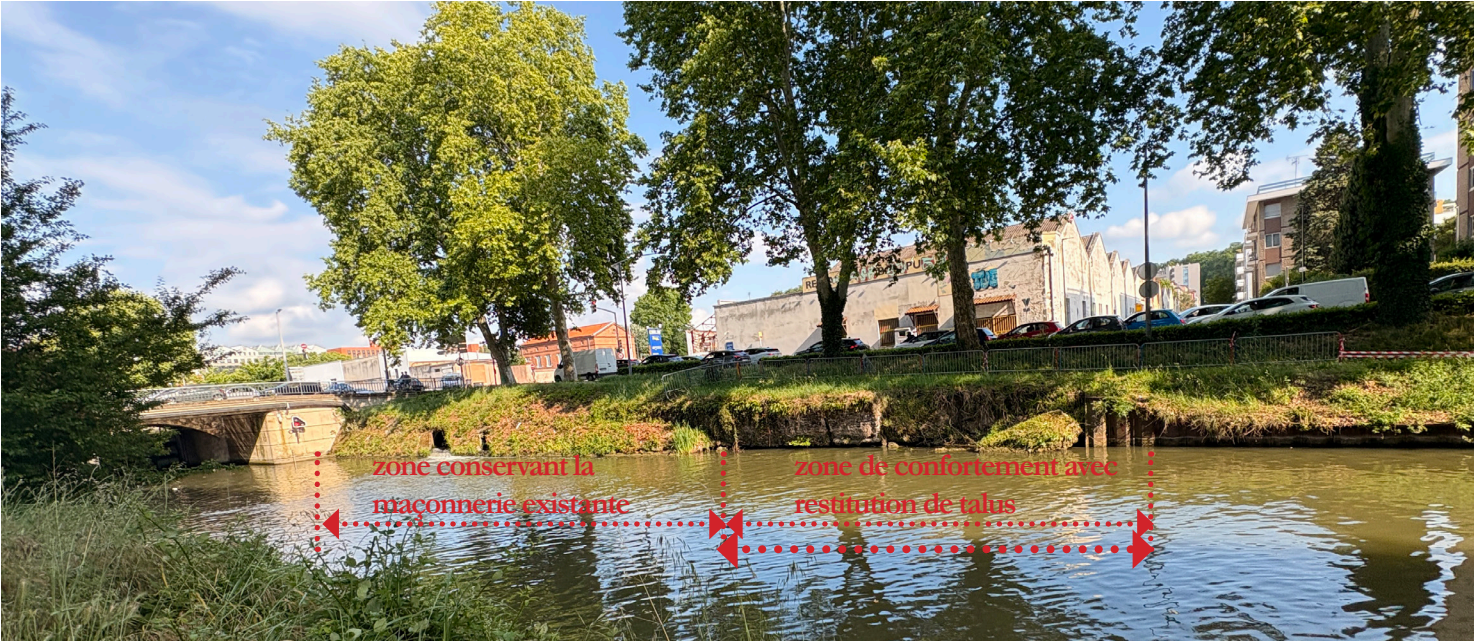
2. Photo d’état existant précisant la zone et le parti d’intervention
