Amiante Avant Travaux

Réf. : DIA-BZR04-2110-023

Adresse du bien : 41 Rue de l'Etoile, 31000 TOULOUSE

Nature du bien : Bureaux

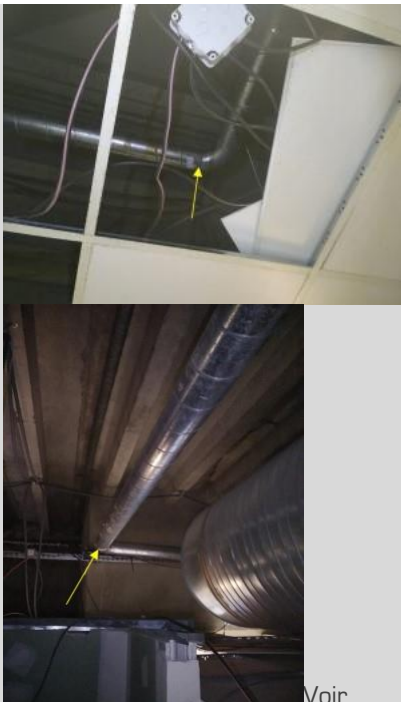
<p>Voir photo , mastic marron de jointement gaines aérolrique extraction hotte plonge dans plenum cuisine voir repère: R183</p>	Après analyse référence échantillon n°183	Absence
Entresol - Cuisine (ZPSO n°80)	Conduits de fluides (air, eau, vapeur, fumée, échappement, autres fluides) [Mastics]		Après analyse référence échantillon n°184	Absence

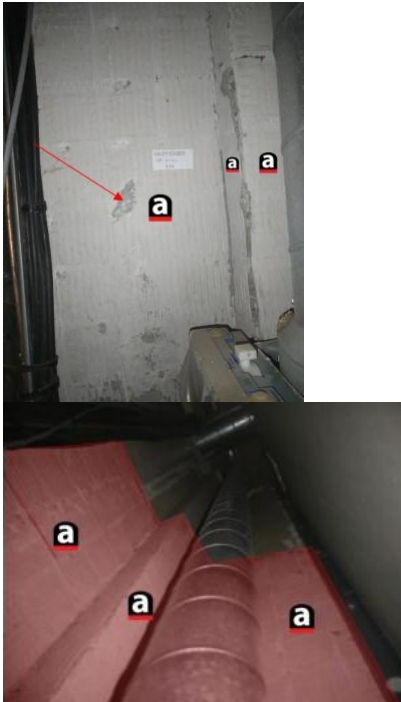
<p>Voir, photo, colle ancienne derrière coffrages et/ou faïence "blanc/bleu" (contamination de celle-ci en contact direct avec le support lourd), colle présente sur 1,6m de hauteur voir repère: R171</p>	Après analyse référence échantillon n°171 Types de fibres : Fibres d'amiante de type chrysotile	Présence
Entresol - Pâtisserie 1 (ZPSO n°26)	Conduits de fluides (air, eau, vapeur, fumée, échappement, autres fluides) [Mastics]		Après analyse référence échantillon n°181	Absence

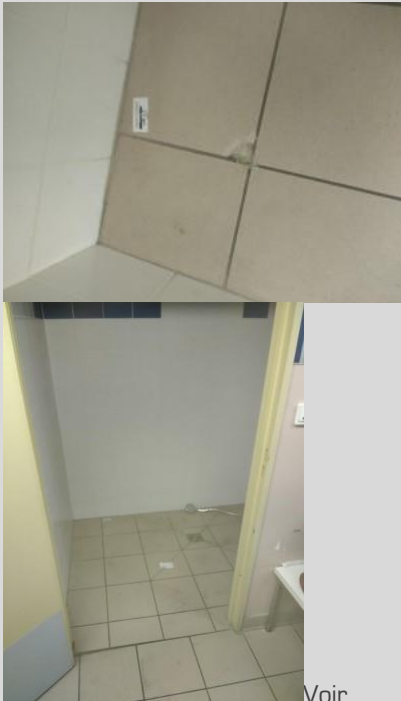
<p>Voir photo, colle de carrelage gros carreaux voir repère: R081</p>	Après analyse référence échantillon n°081	Absence
Rez de chaussée - Douche 2 (ZPSO n°55)	Revêtements de murs, poteaux, cloisons, gaines, coffres [Colles et joints de carrelage ou de faïence, ragréage, primaire d'accrochage]	ZPSO, Voir photo "déconditionnement", colle de faïence	Après analyse référence échantillon n°090	Absence
Rez de chaussée - Douche 2 (ZPSO n°42)	Cloisons sèches (assemblées, préfabriquées) [Panneaux de cloisons lisses ou moulurées, préfabriquées ou non]	ZPSO, Voir photo "Légumerie", plaques de plâtre	Après analyse référence échantillon n°092	Absence

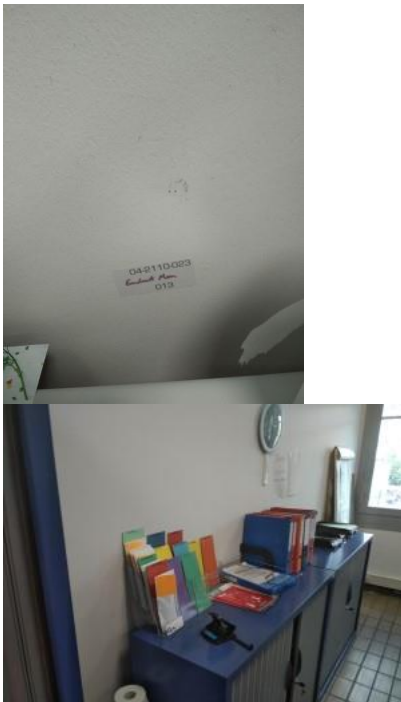
<p>Voir photo, enduit plâtre mur latéral voir repère: R013</p>		
Entresol Secrétariat (ZPSO n°7)	- CE	Murs et cloisons maçonnés [Enduits à base de plâtre ou ciment projetés, lissés ou talochés]
