Amiante Avant Travaux

Réf. : DIA-BZR04-2201-005

Adresse du bien : 41 Rue de l'Etoile, 31000 TOULOUSE

Rapport de mission de repérage des matériaux et produits contenant de l'amiante avant travaux

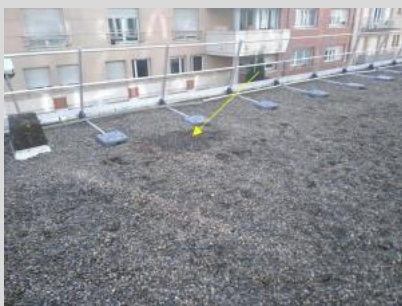
<p>Voir photo, partie plane toiture terrasse voir repère: R001</p>	Après analyse référence échantillon n°001	Absence
Extérieur R+2 - Toiture terrasse 1 (ZPSO n°1)	Étanchéité de toiture terrasse [Parties planes : revêtements bitumineux (bandes, lés...), écrans de semi indépendance, pare-vapeur]

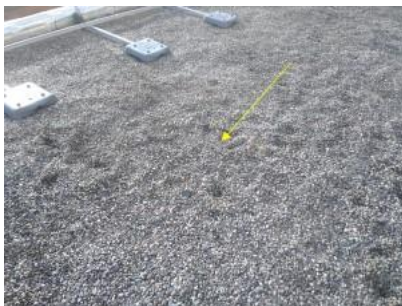
<p>Voir photo, partie plane toiture terrasse</p>	Après analyse référence échantillon n°002	Absence

voir repère: R002		
Extérieur R+2 - Toiture terrasse 1 (ZPSO n°2)	Étanchéité de toiture terrasse [Relevés : revêtements bitumineux (bandes, lés...)]	  <p>Voir photo, relevé bitumineux argenté épais</p> <p>voir repère: R003</p>	Après analyse référence échantillon n°003	Absence
Extérieur R+2 - Toiture terrasse 1 (ZPSO n°2)	Étanchéité de toiture terrasse [Relevés : revêtements bitumineux (bandes, lés...)]

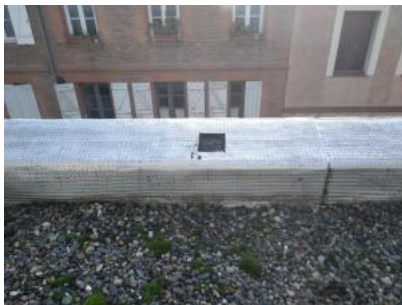
<p>Voir photo, relevé bitumineux argenté épais</p> <p>voir repère: R004</p>	Après analyse référence échantillon n°004	Absence
Extérieur R+2 - Toiture terrasse 1 (ZPSO n°3)	Étanchéité de toiture terrasse [Relevés : revêtements bitumineux (bandes, lés...)]	  <p>Voir photo, relevé bitumineux rouge fin sous relevé argenté</p> <p>voir repère: R005</p>	Après analyse référence échantillon n°005	Absence
Extérieur R+2 - Toiture terrasse 1 (ZPSO n°3)	Étanchéité de toiture terrasse [Relevés : revêtements bitumineux (bandes, lés...)]		Après analyse référence échantillon n°006	Absence
