BRON CH LE VINATIER CHARPENTE BATIMENT 223

7 mars 2024

CENTRE HOSPITALIER LE VINATIER CHARPENTE BATIMENT 223

AVIS SUR EXISTANT – SOLIDITE

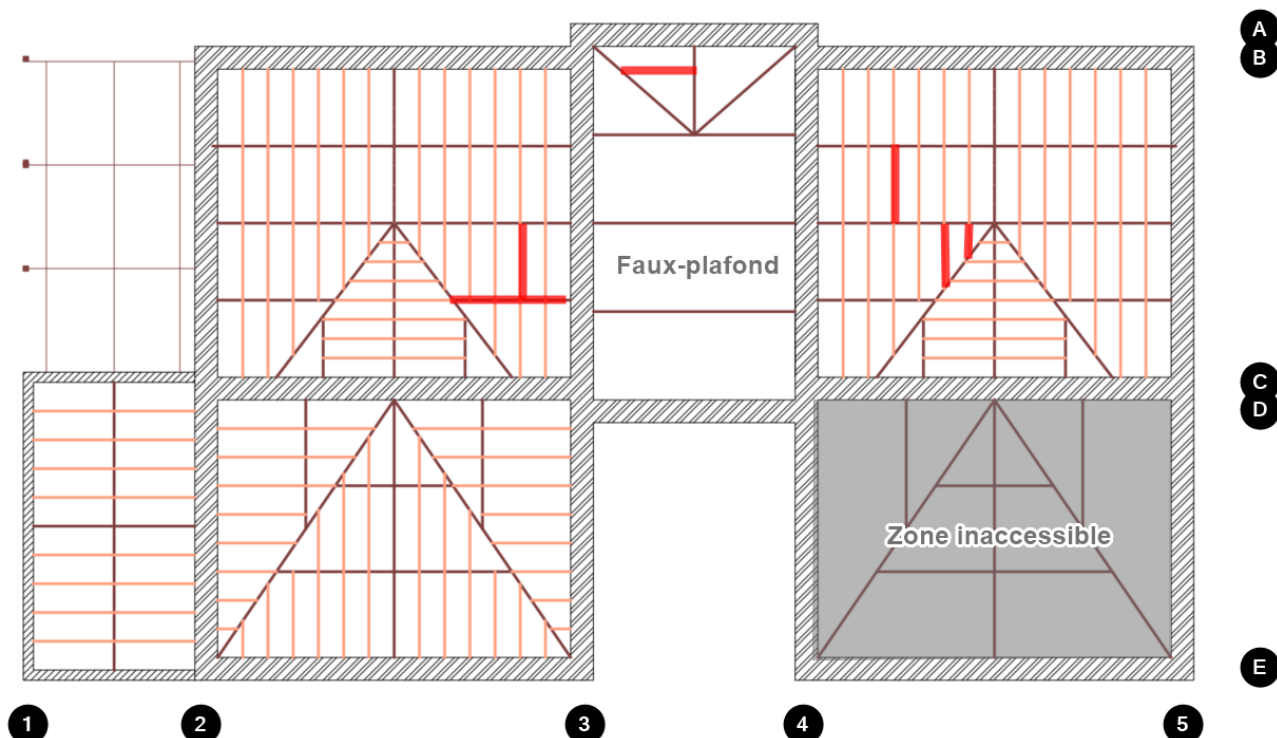
Figure 3: Schéma de principe - repérage des chevrons et pannes endommagées

Au niveau de la zone d'habitation principale, la charpente bois support de couverture ne comporte majoritairement pas de désordre structurel préjudiciable pour sa solidité. Seuls quelques éléments (une panne et certains chevrons) présentent des signes d'altération importante du matériau, sans doute en lien avec des infiltrations, et nécessiteront un remplacement ou un renforcement.

- Remplacement ou doublement des chevrons endommagés :
 - Chevron à proximité du chevêtre dans la zone située entre files 3 et 4 et files A et D
 - Chevron rompu entre files B et C et files 4 et 5
 - 2 chevrons endommagés dans la zone située entre files B et C et files 4 et 5

- Chevron à proximité du chevêtre dans la zone située entre files 2 et 3 et files B et C
- Renforcement (par moise par exemple) de la panne endommagée située à proximité du chevêtre dans la zone entre files 2 et 3 et files B et C.

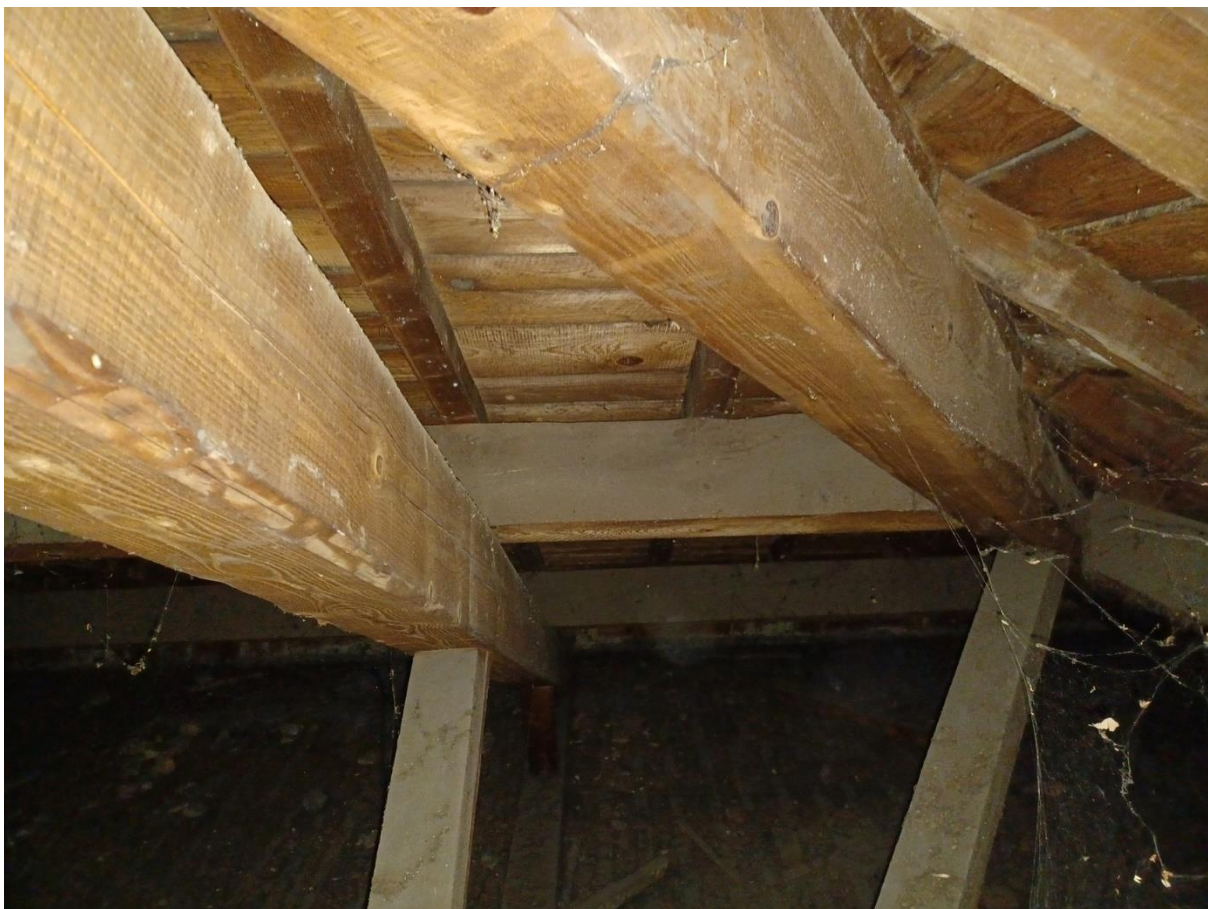
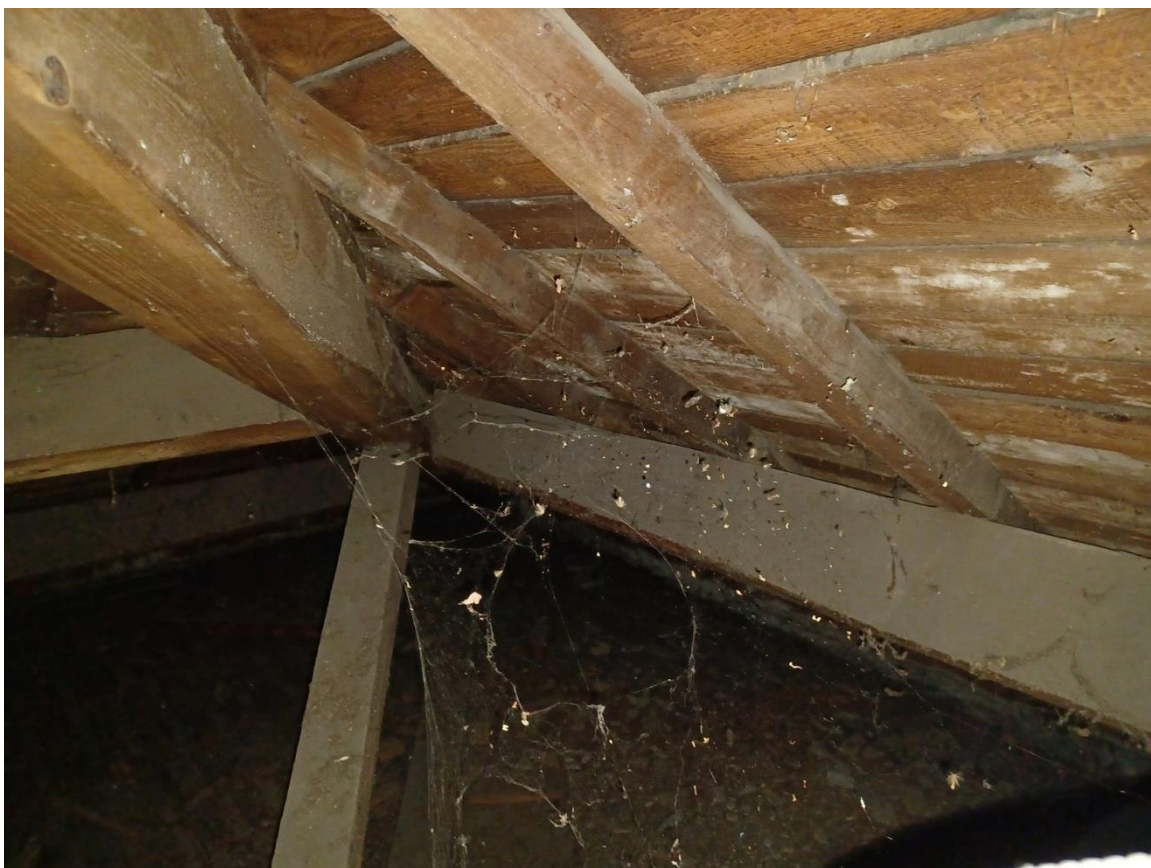
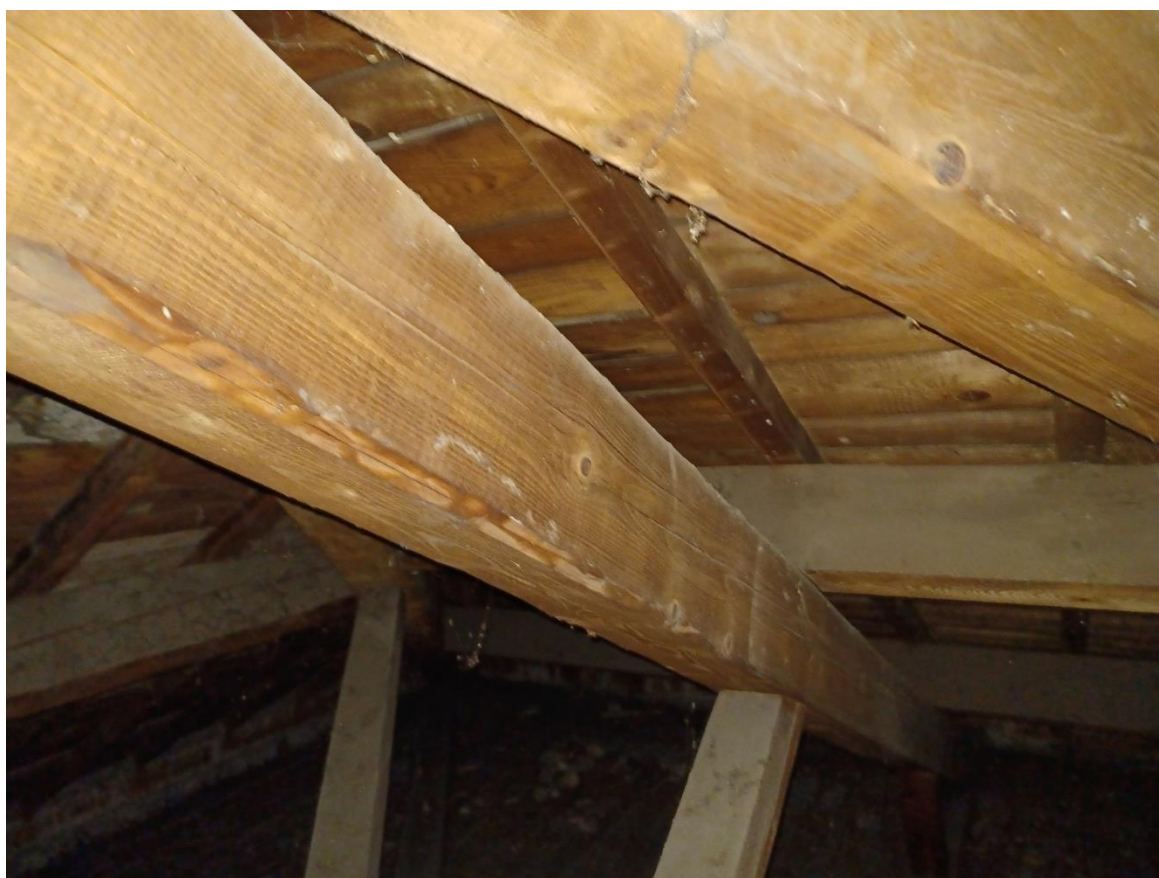
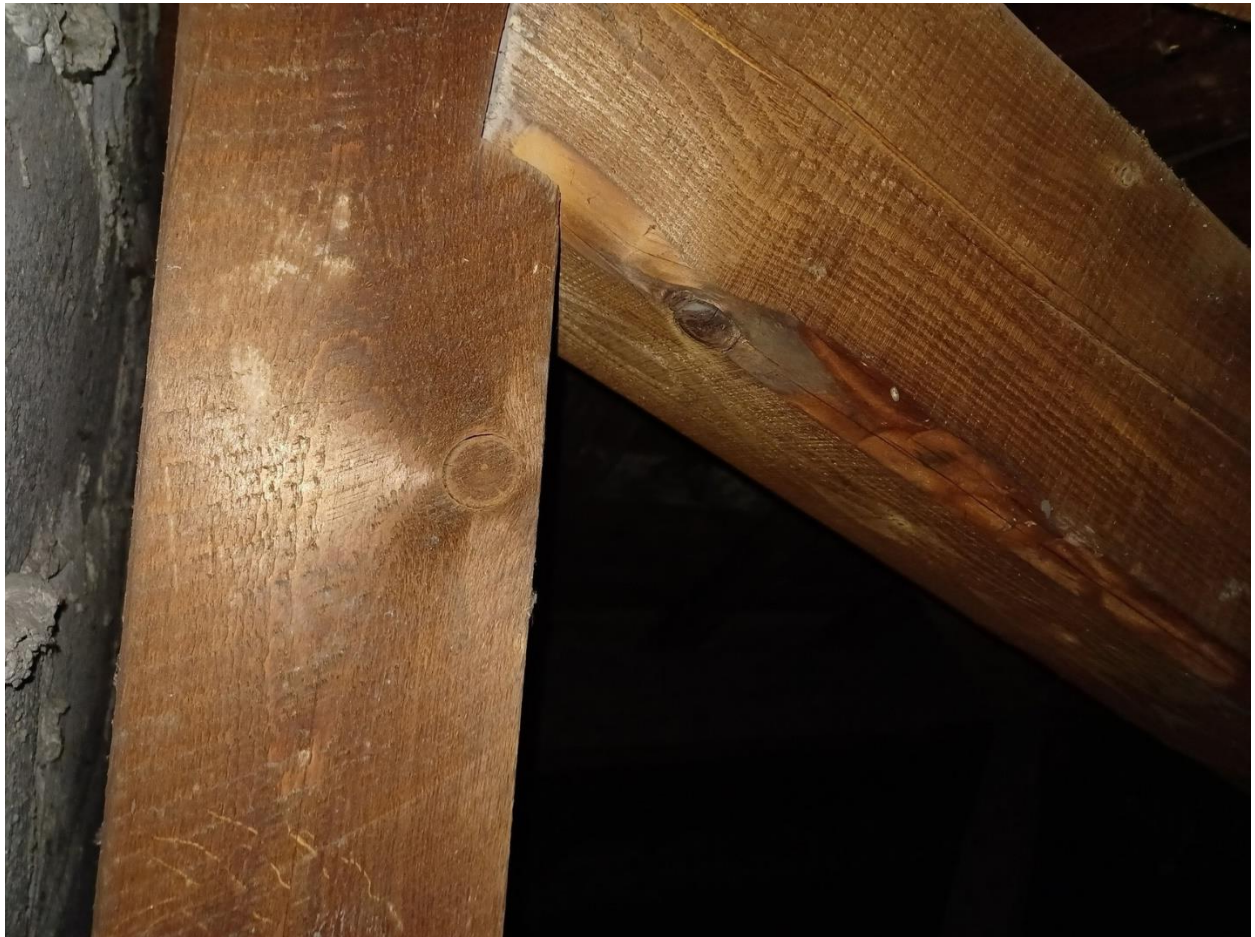
- Zone entre files C et E et files 4 et 5 : (cf. Figure 10 à Figure 13)
 - La zone était inaccessible ; nous ne pouvons donc pas nous prononcer sur la solidité de la charpente support de couverture située au droit de cette zone. Les photographies prises depuis une petite ouverture présente dans le mur file C ne font cependant pas apparaître de dommage structurel au niveau de la charpente.

Figure 10: Charpente bois zone entre files C et E et files 4 et 5 - vue depuis file C

Figure 11: Charpente bois zone entre files C et E et files 4 et 5 - vue depuis file C

Figure 12: Charpente bois zone entre files C et E et files 4 et 5 - vue depuis file C

Figure 13: Charpente bois zone entre files C et E et files 4 et 5 - vue depuis file C

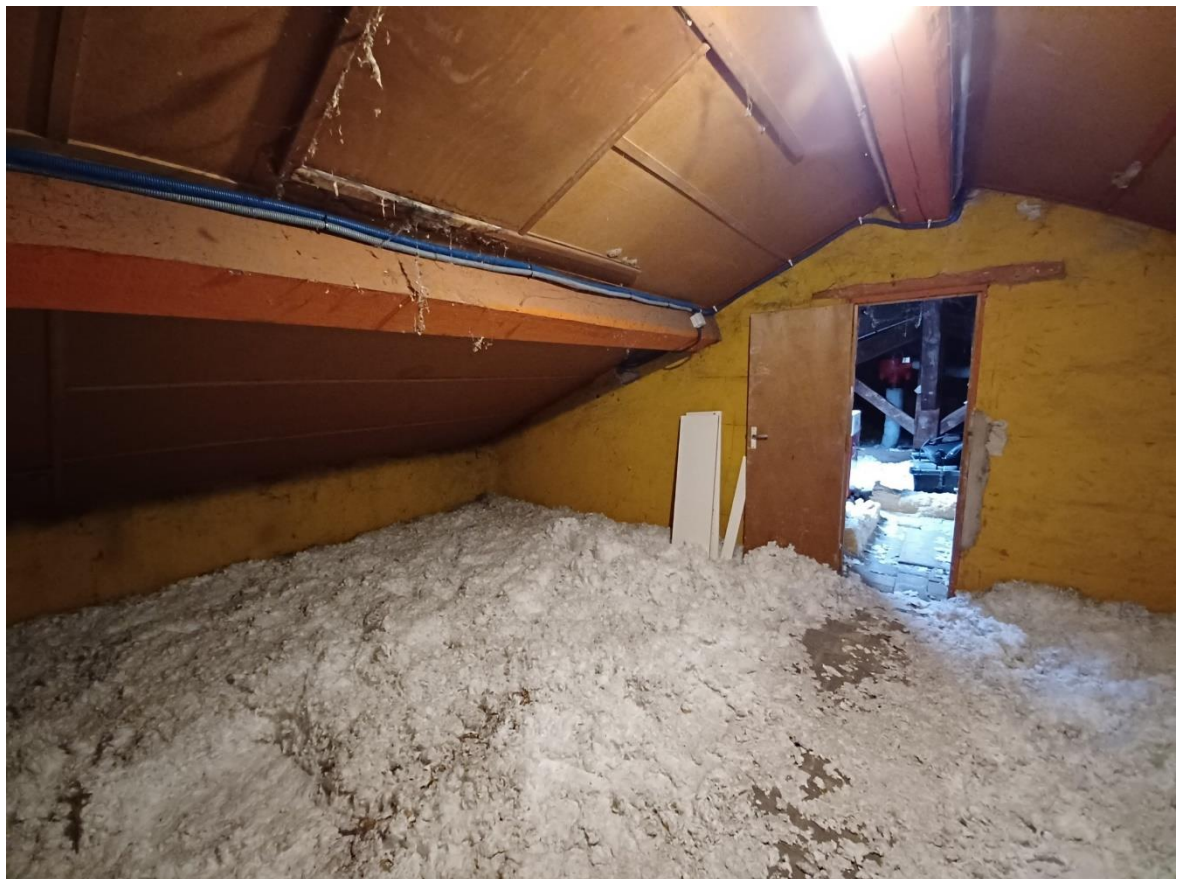
- Zone entre files 3 et 4 et files A et D : (cf. Figure 14, Figure 20)
 - Présence d'un faux-plafond sur l'ensemble de la sous-face de toiture. Seules les retombées des pannes et arêtiers étaient ainsi visibles le jour de notre visite. Nous ne pouvons pas nous prononcer sur l'état pathologique des éléments non visibles le jour de notre visite.

Figure 14: Vue générale - zone entre files 3 et 4 et files A et D

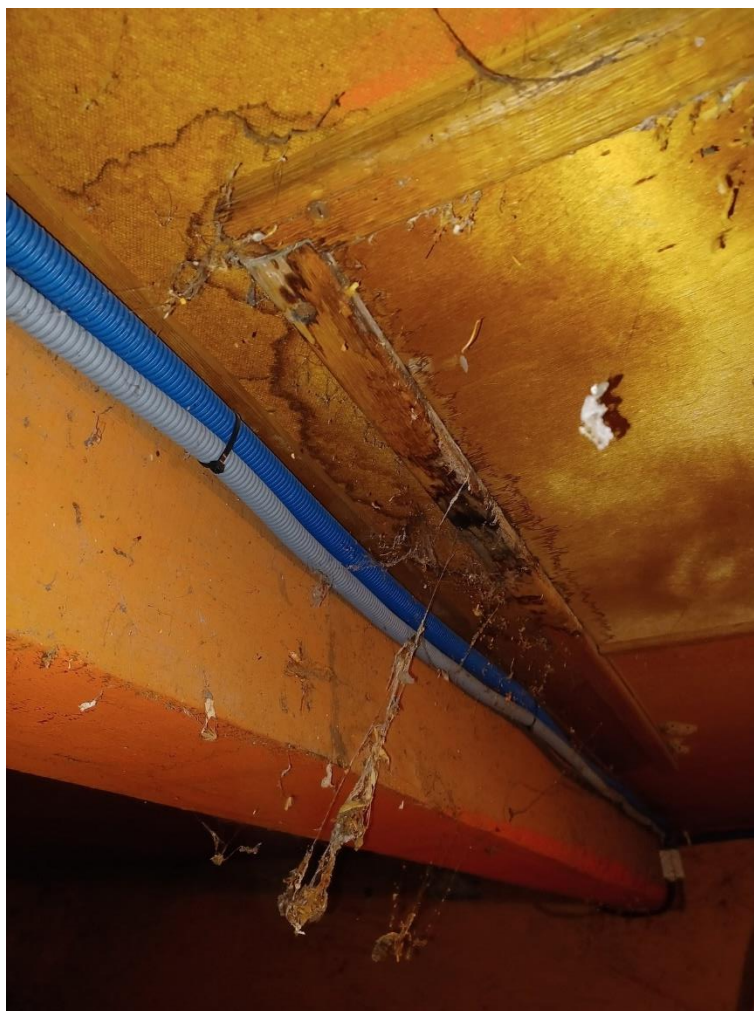
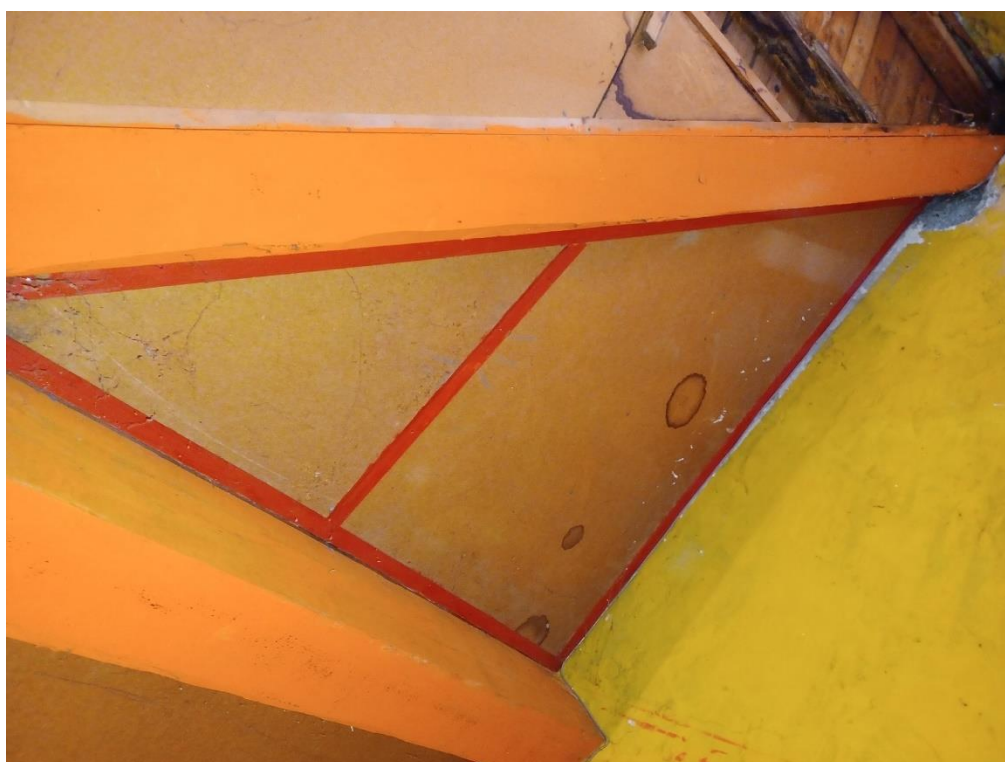
- Présence de nombreuses traces d'infiltrations sur le faux-plafond.
 - A proximité de l'ouverture en toiture, le faux-plafond avait été dégarni. Nous notons dans cette zone qu'un des chevrons est fortement altéré au niveau du chevêtre : perte de section résistante du bois sur toute la longueur visible du chevron.

Figure 15: zone entre files 3 et 4 et files A et D - nombreuses traces d'infiltrations

Figure 16: zone entre files 3 et 4 et files A et D - nombreuses traces d'infiltrations

- Vérification de l'étanchéité de la couverture avec identification des points d'infiltration et correction des anomalies, afin d'éviter tout dommage supplémentaire au niveau des éléments bois.
- Nous avons noté la présence de nombreuses traces d'infiltrations au niveau des éléments bois de la charpente support de couverture. La charpente peut ainsi être sujette à des attaques parasites ; et il conviendra de procéder à un traitement préventif insecticide/fongicide.

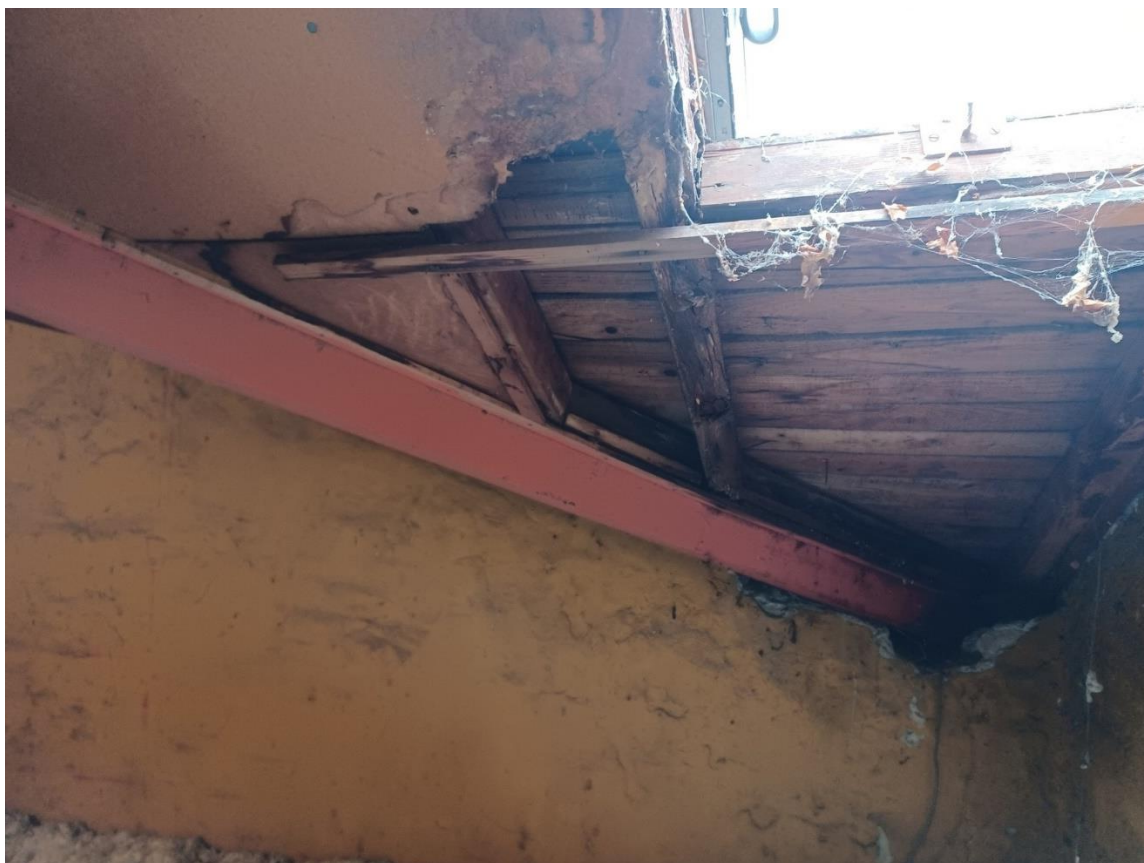
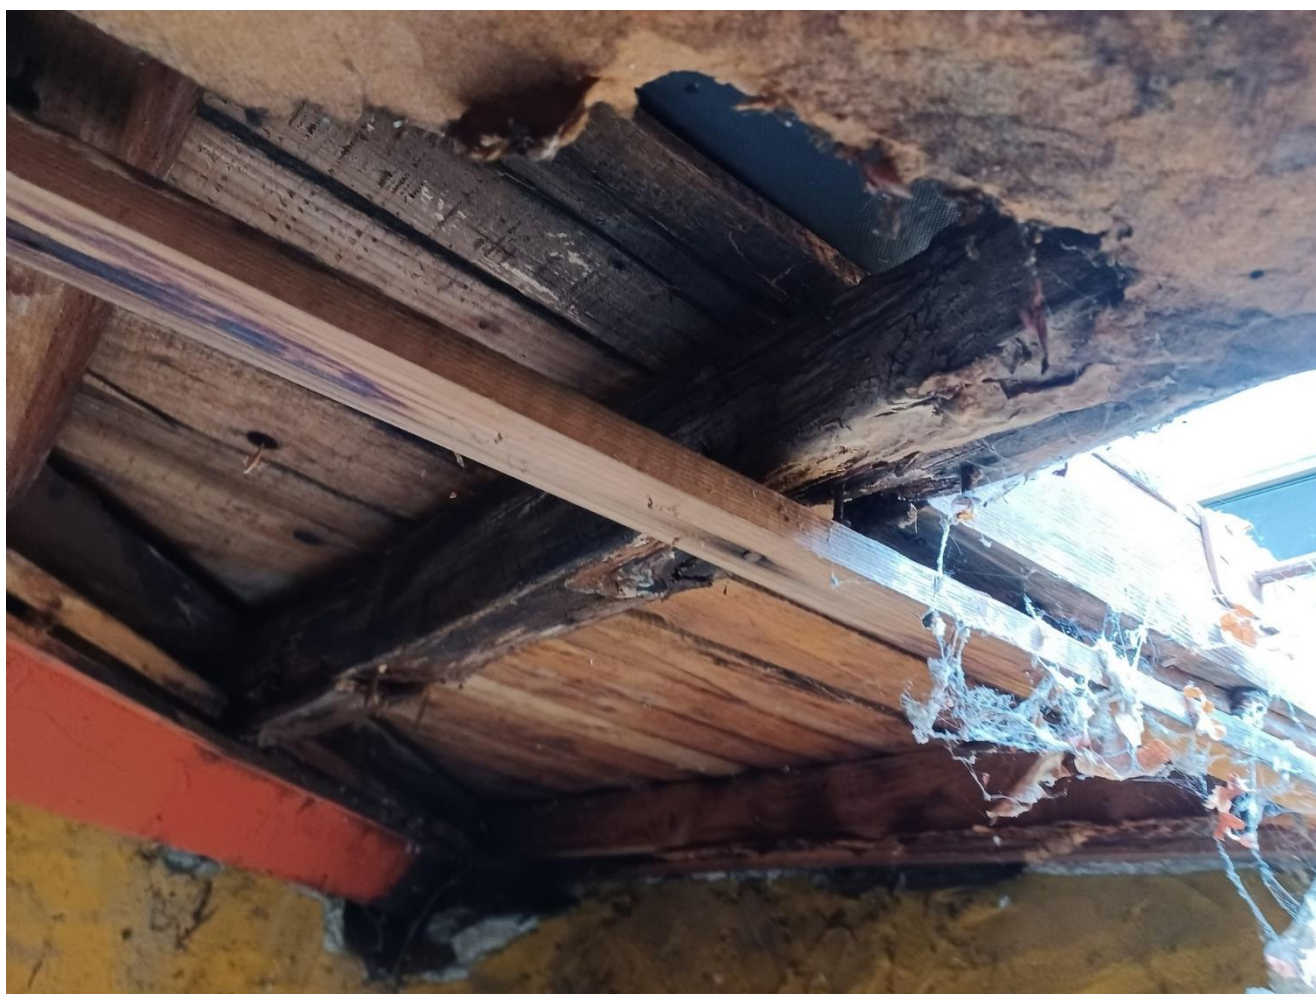
Figure 17: zone entre files 3 et 4 et files A et D - zone vers chevrete

Figure 18: zone entre files 3 et 4 et files A et D - chevron altéré vers chevrete

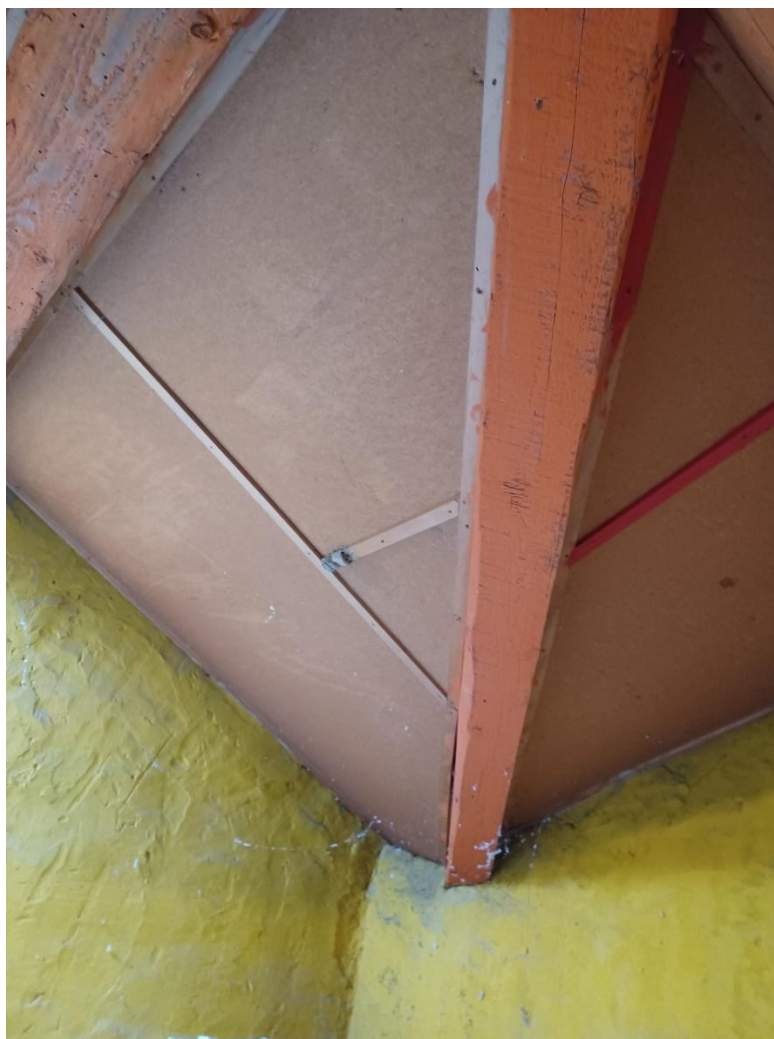
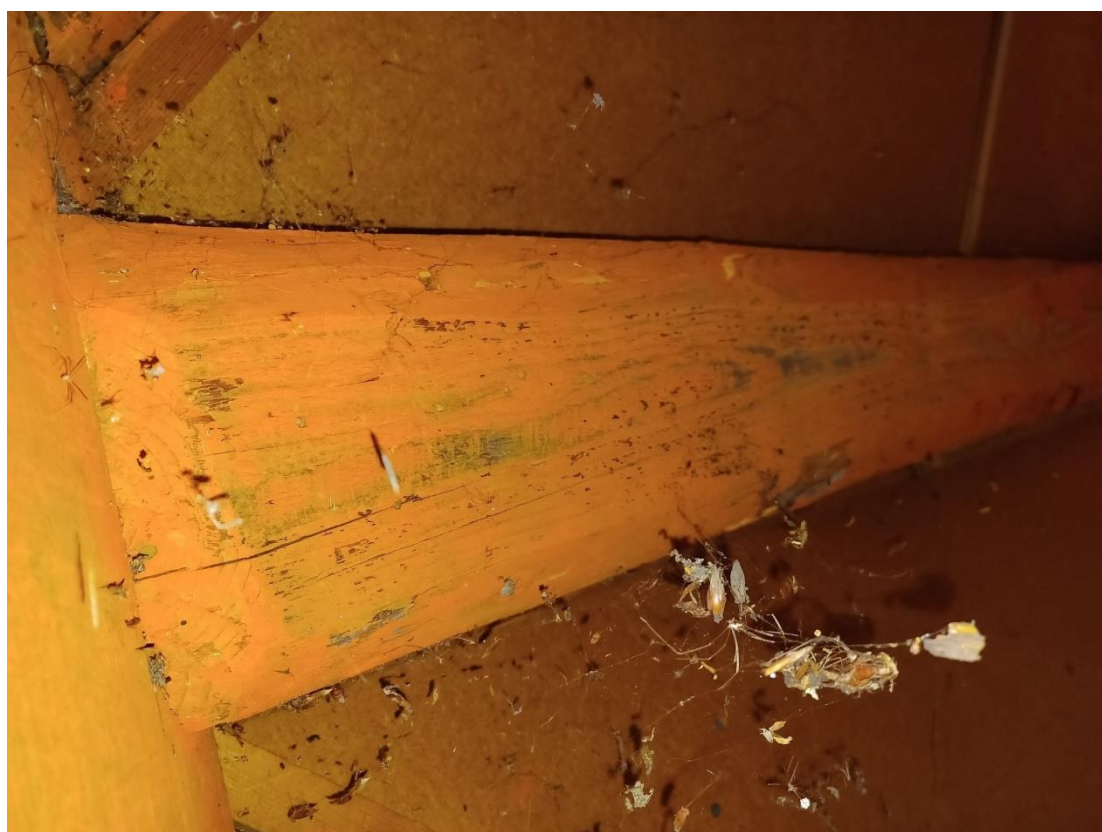
- Les retombées de pannes et arêtiers visibles ne présentent pas d'altération significative du matériau.
- Zone entre files 2 et 3 et files C et E : (cf. Figure 21 à Figure 24)

Figure 19: zone entre files 3 et 4 et files A et D - retombées de pannes et arêtiers

Figure 20: zone entre files 3 et 4 et files A et D - retombées de pannes et arêtiers

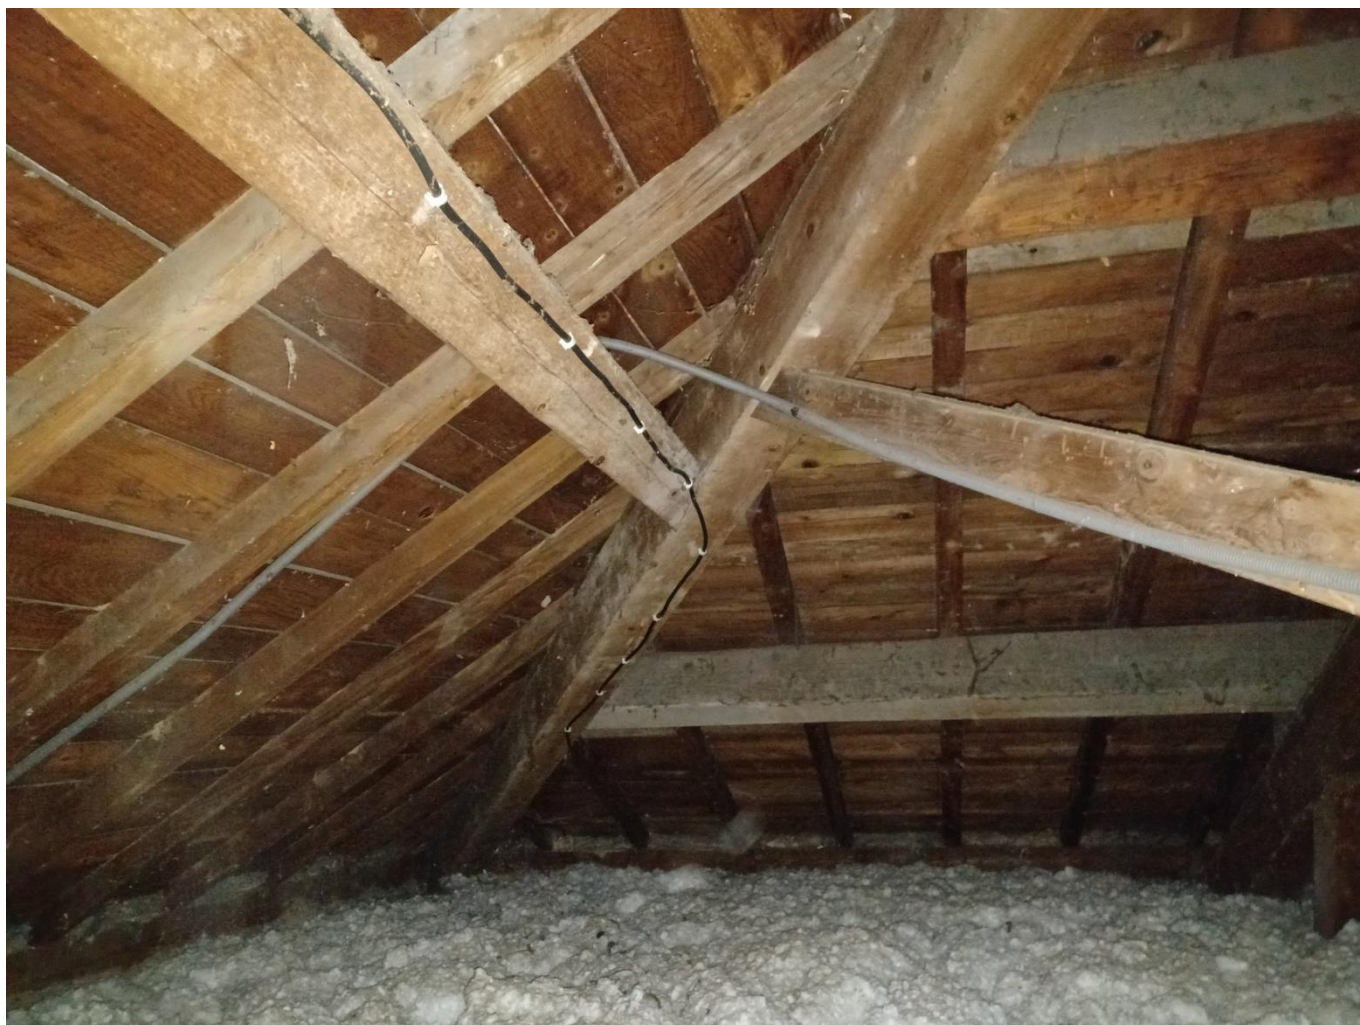
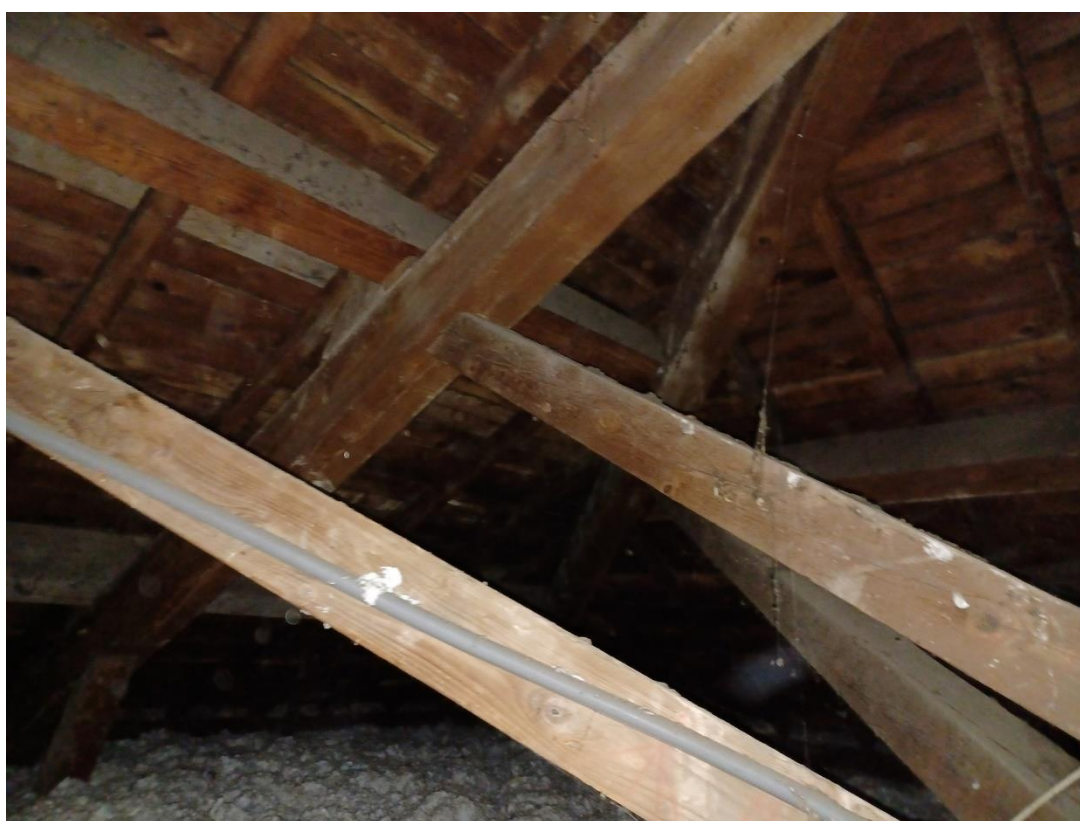
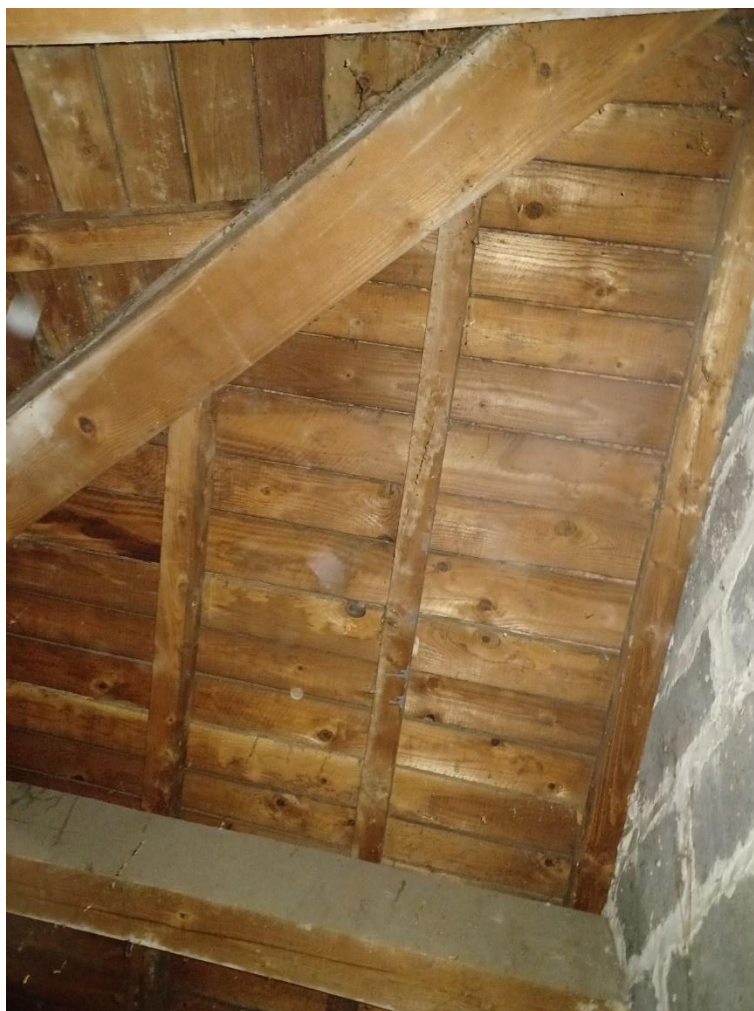
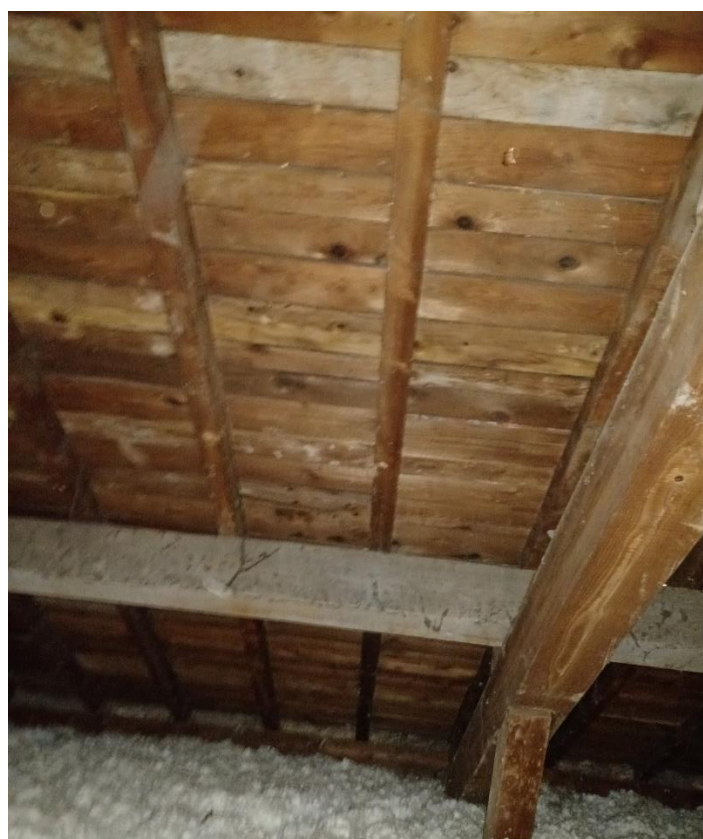
- L'inspection visuelle de la zone a été réalisée uniquement depuis le seuil de l'accès file C (accès non sécurisé avec absence de visibilité sur la capacité portante du plancher bas des combles dans cette zone).

- Les éléments bois de la charpente visibles ne présentent pas de signe d'altération du matériau qui remettrait en cause leur solidité.
- Zone entre files 2 et 3 et files B et C : (cf. Figure 25 à Figure 32)

Figure 21: zone entre files 2 et 3 et files C et E - vue générale

Figure 22: zone entre files 2 et 3 et files C et E - pas de dommage structurel visible

Figure 23: zone entre files 2 et 3 et files C et E - pas de dommage structurel visible

Figure 24: zone entre files 2 et 3 et files C et E - pas de dommage structurel visible

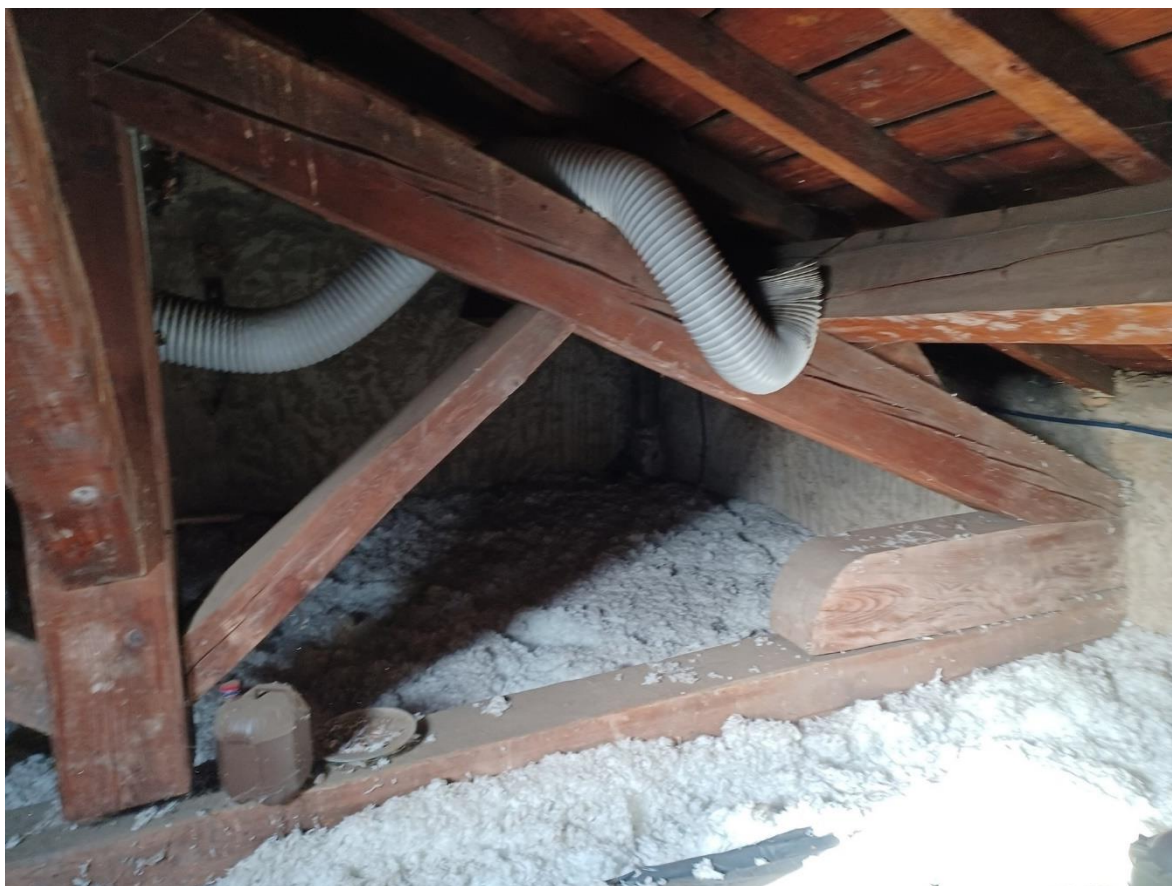
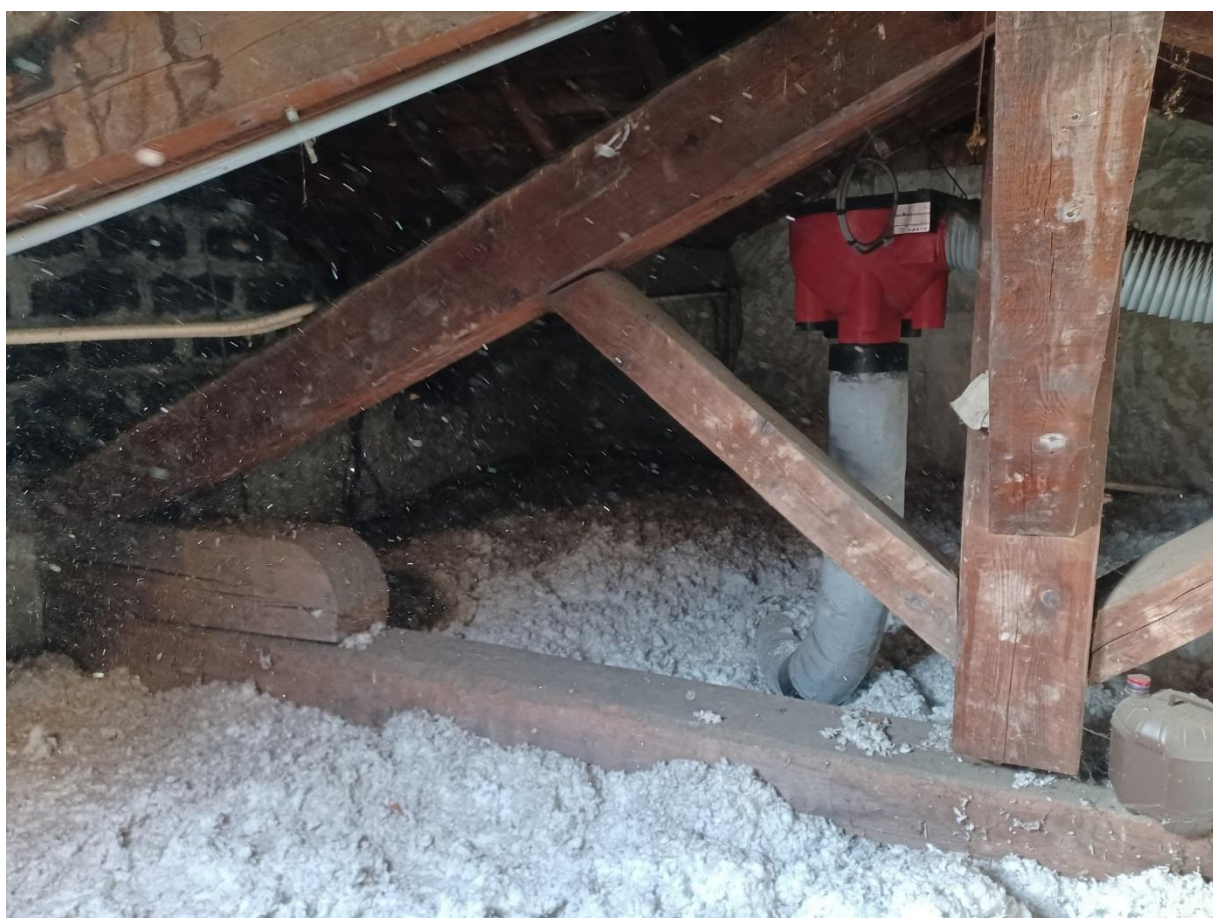
- La ferme bois présente quelques gerces mais sans remise en cause de la solidité des éléments.
 - La majorité des pannes ne présente pas de dommage significatif.

Figure 25: zone entre files 2 et 3 et files B et C - ferme bois

Figure 26: zone entre files 2 et 3 et files B et C - ferme bois

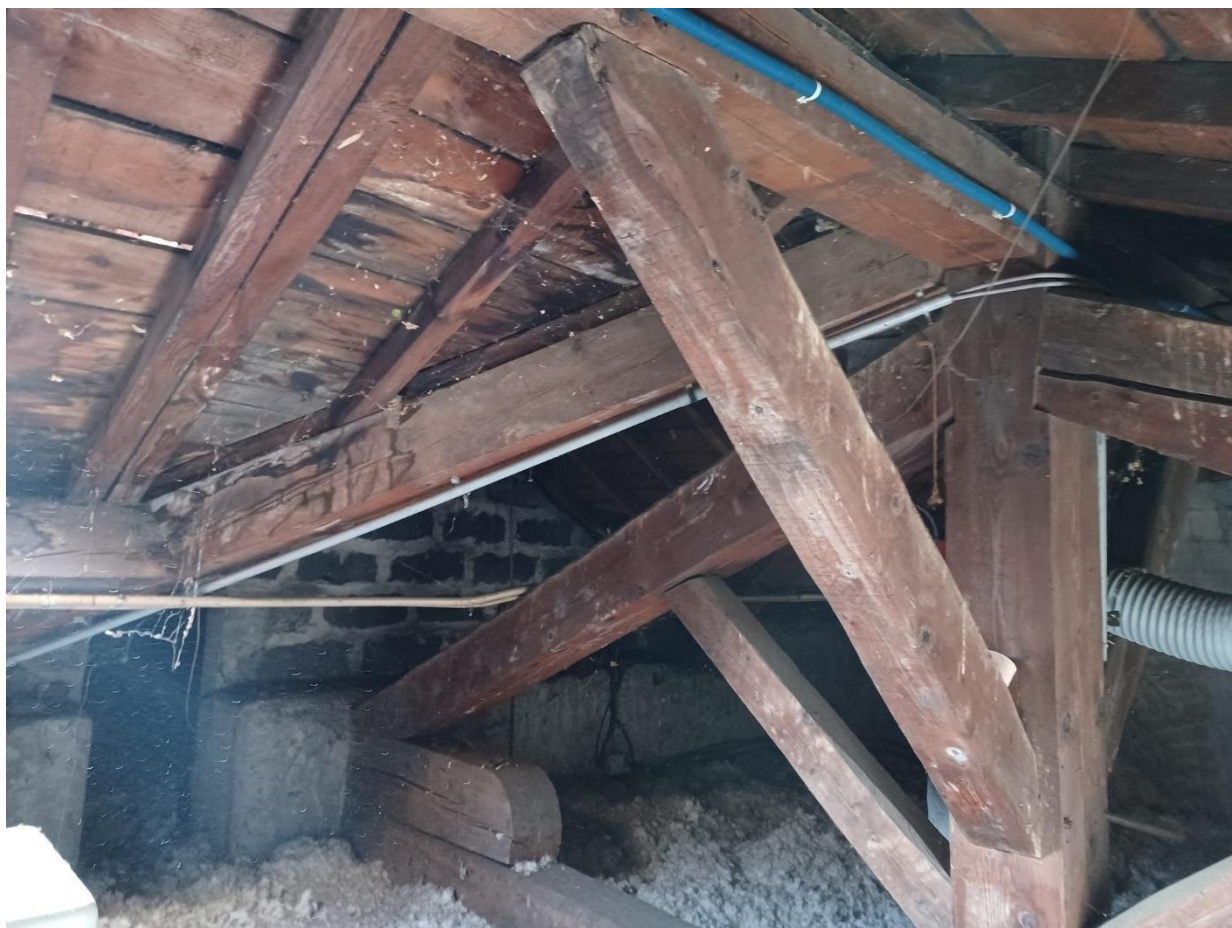
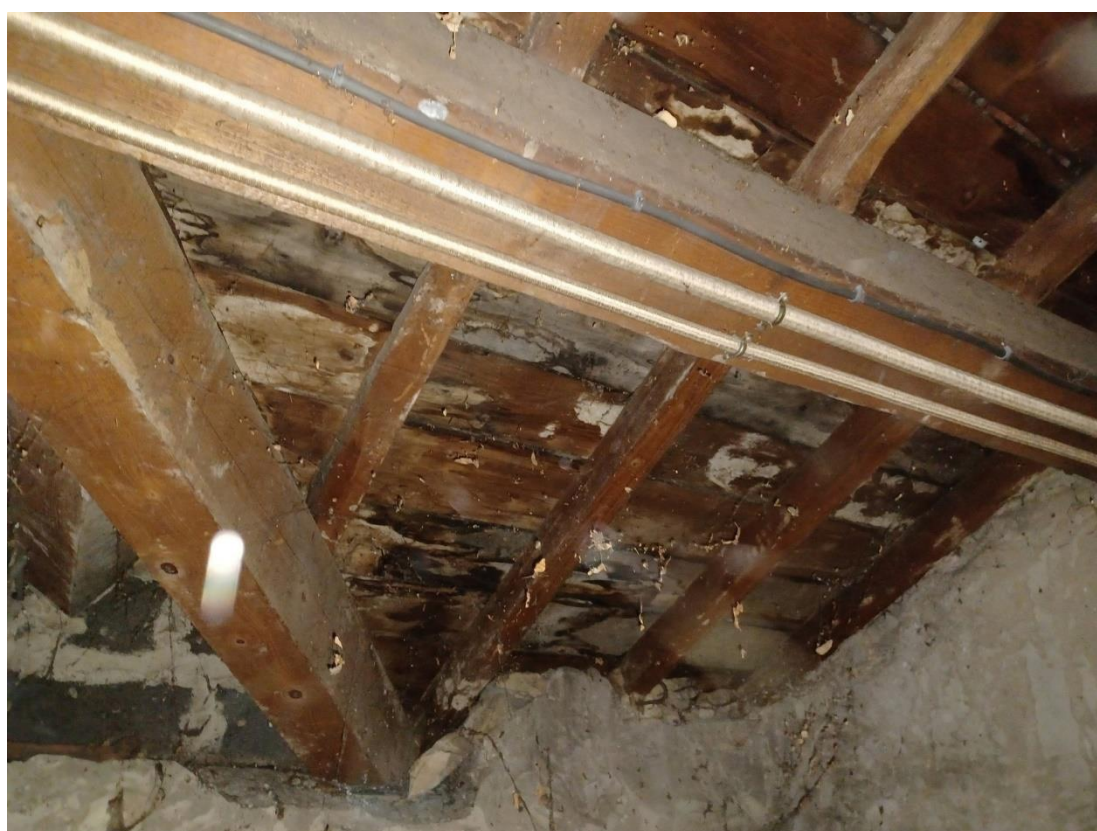
- De nombreuses traces d'infiltrations sont notées au niveau des éléments bois de la charpente support de couverture.

Figure 27: zone entre files 2 et 3 et files B et C - vue générale ; infiltrations

Figure 28: zone entre files 2 et 3 et files B et C - pannes et chevrons ; infiltrations

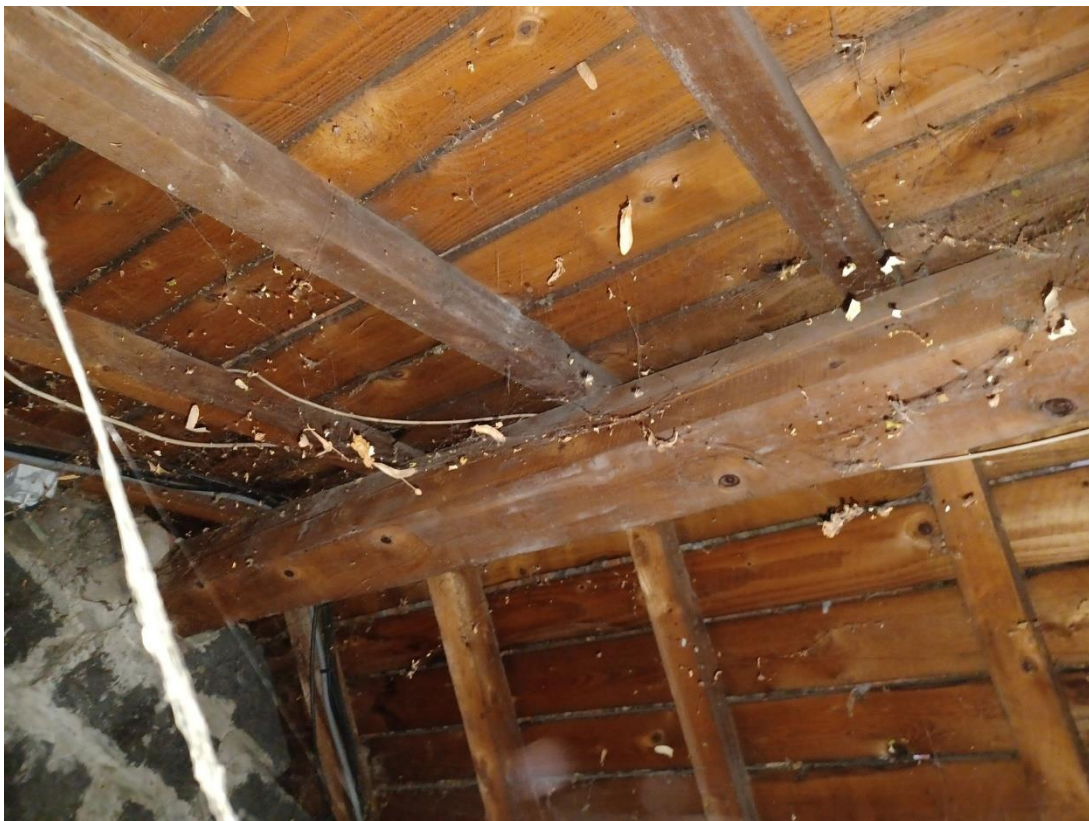
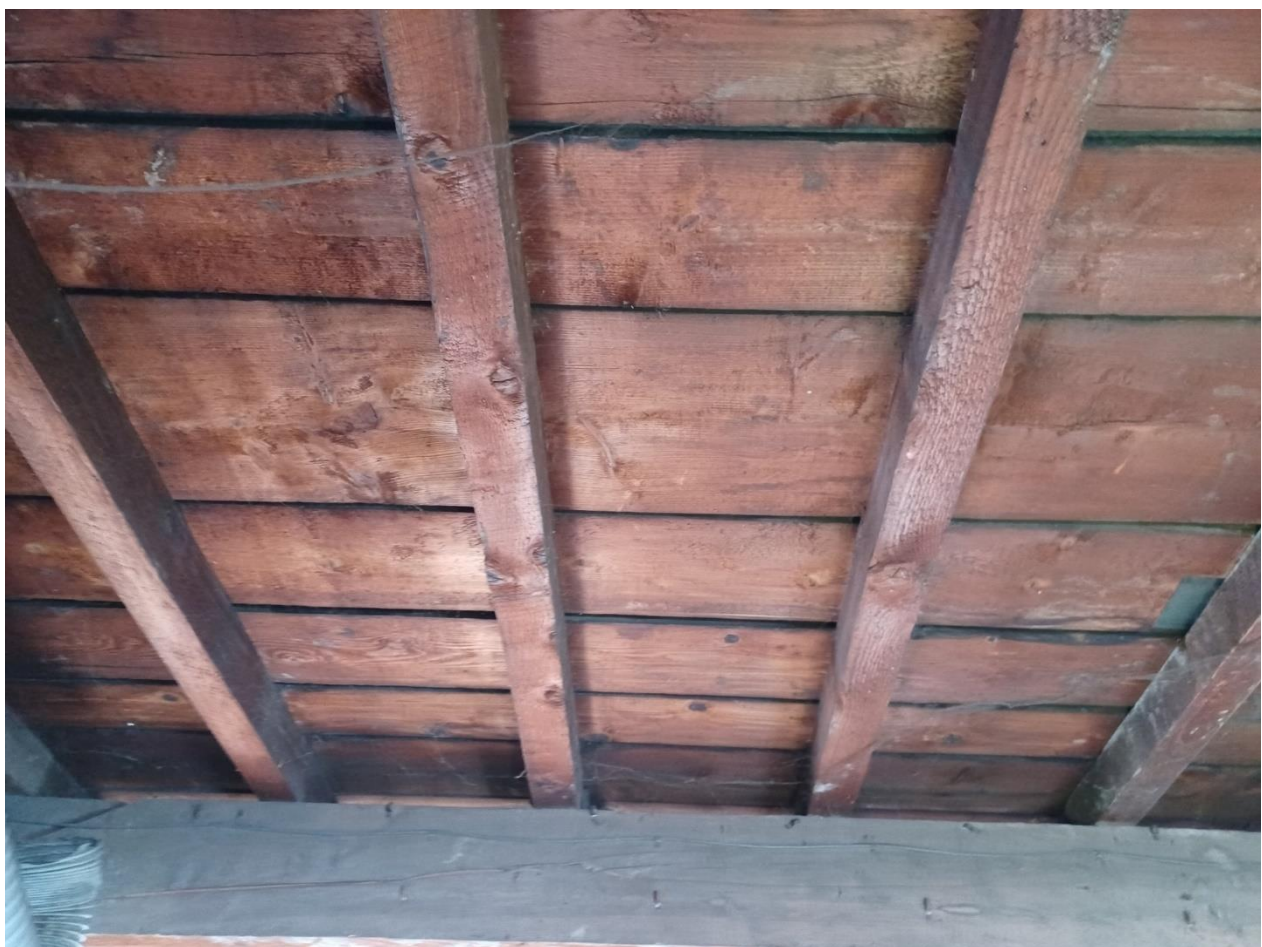
Figure 29: zone entre files 2 et 3 et files B et C : panne et chevrons

Figure 30: zone entre files 2 et 3 et files B et C - panne et chevrons
