BRON CH LE VINATIER CHARPENTE BATIMENT 223

7 mars 2024

CENTRE HOSPITALIER LE VINATIER CHARPENTE BATIMENT 223

AVIS SUR EXISTANT – SOLIDITE

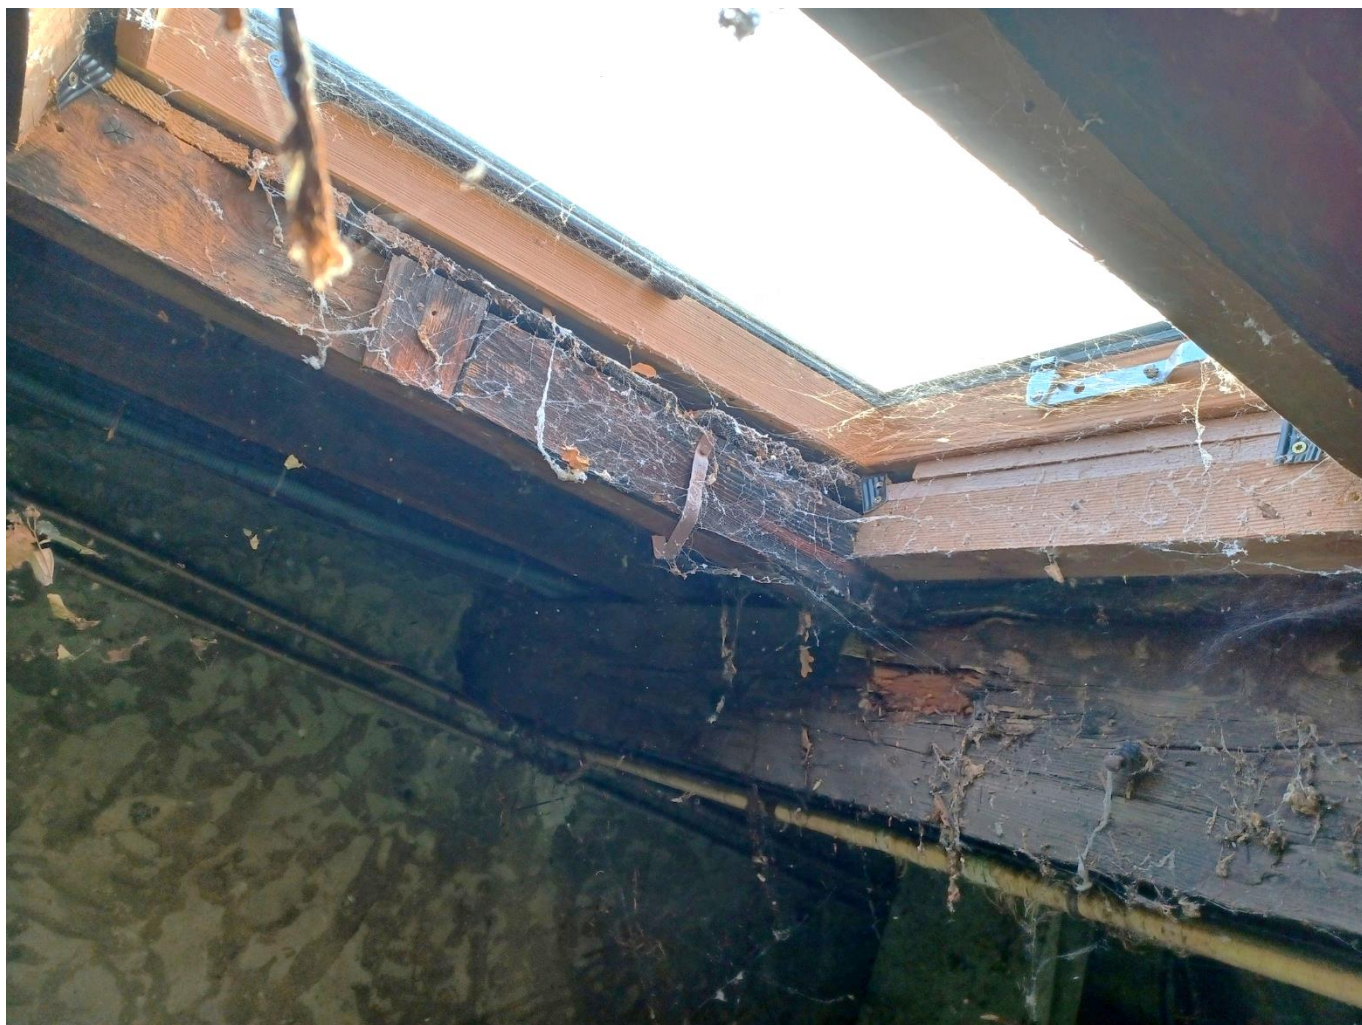
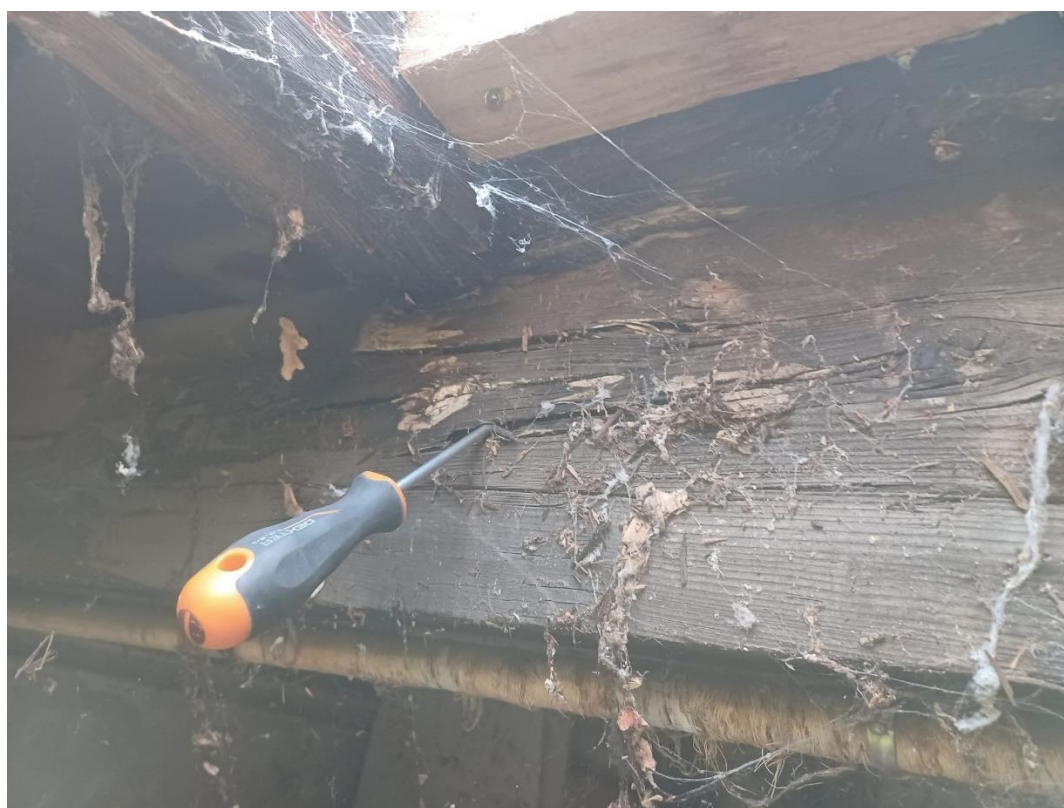
- A proximité du chevêtre :
 - Altération du matériau de la panne avec perte importante de section résistante, sans doute en lien avec des infiltrations. Un sondage non destructif réalisé à l'aide d'un outil montre un enfoncement de l'ordre de 5 cm dans la section.

- Altération importante du chevron avec perte de section résistante, notamment sur appui.
- Zone entre files 4 et 5 et files B et C : (cf. Figure 33 à Figure 40)

Figure 31: zone entre files 2 et 3 et files B et C - panne et chevron altérés vers chevêtre

Figure 32: zone entre files 2 et 3 et files B et C - panne altérée vers chevêtre

- Chevron à proximité du chevêtre dans la zone située entre files 2 et 3 et files B et C
- Renforcement (par moise par exemple) de la panne endommagée située à proximité du chevêtre dans la zone entre files 2 et 3 et files B et C.

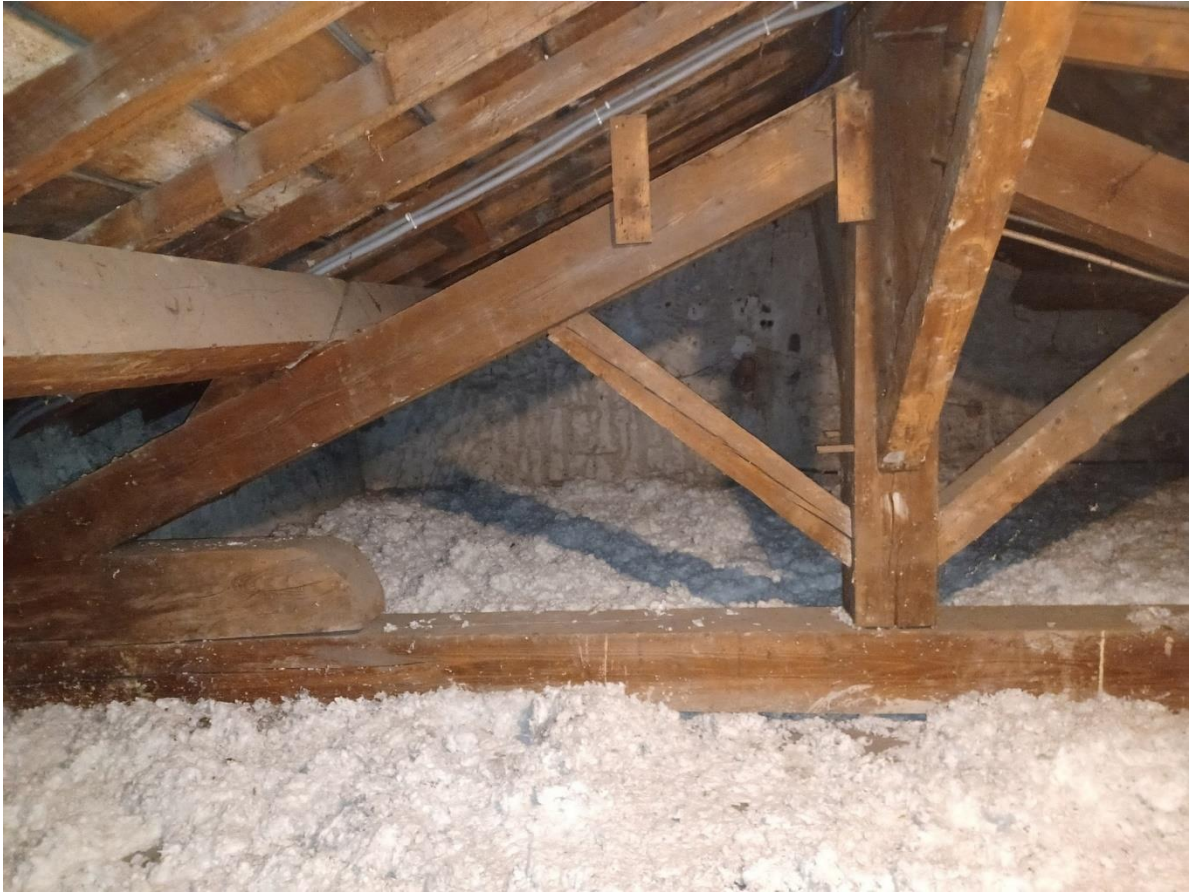
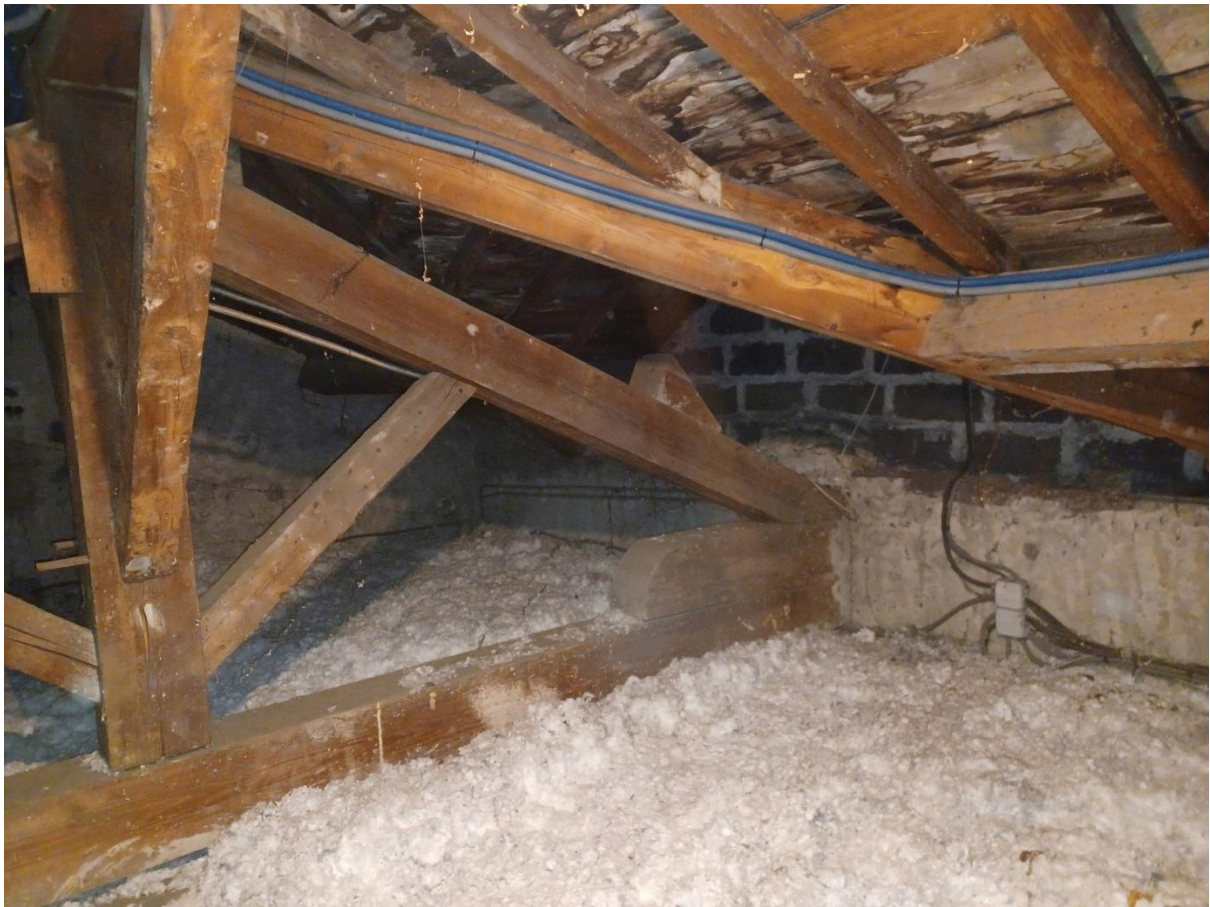
- La ferme bois présente quelques gerces mais sans remise en cause de la solidité des éléments.
 - Les pannes ne présentent pas de dommage structurel remettant en cause leur solidité.

Figure 33: Zone entre files 4 et 5 et files B et C – ferme bois

Figure 34: Zone entre files 4 et 5 et files B et C - ferme bois

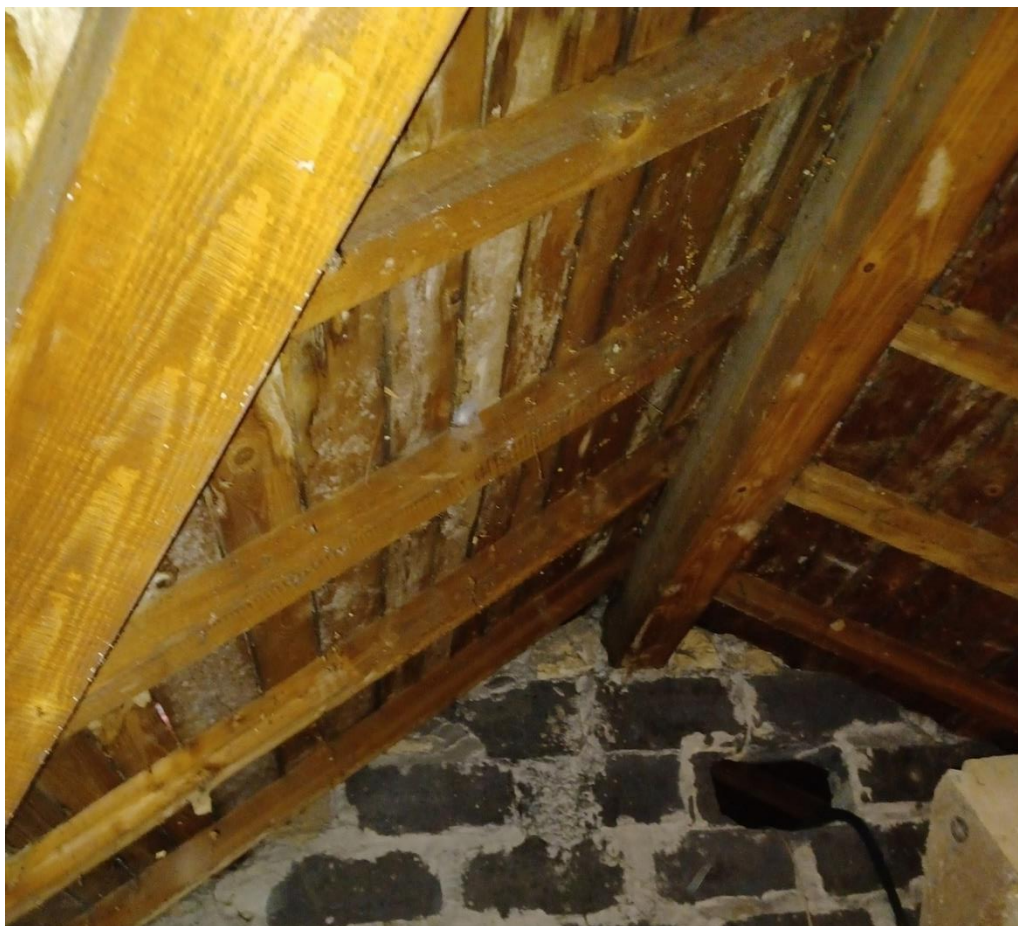
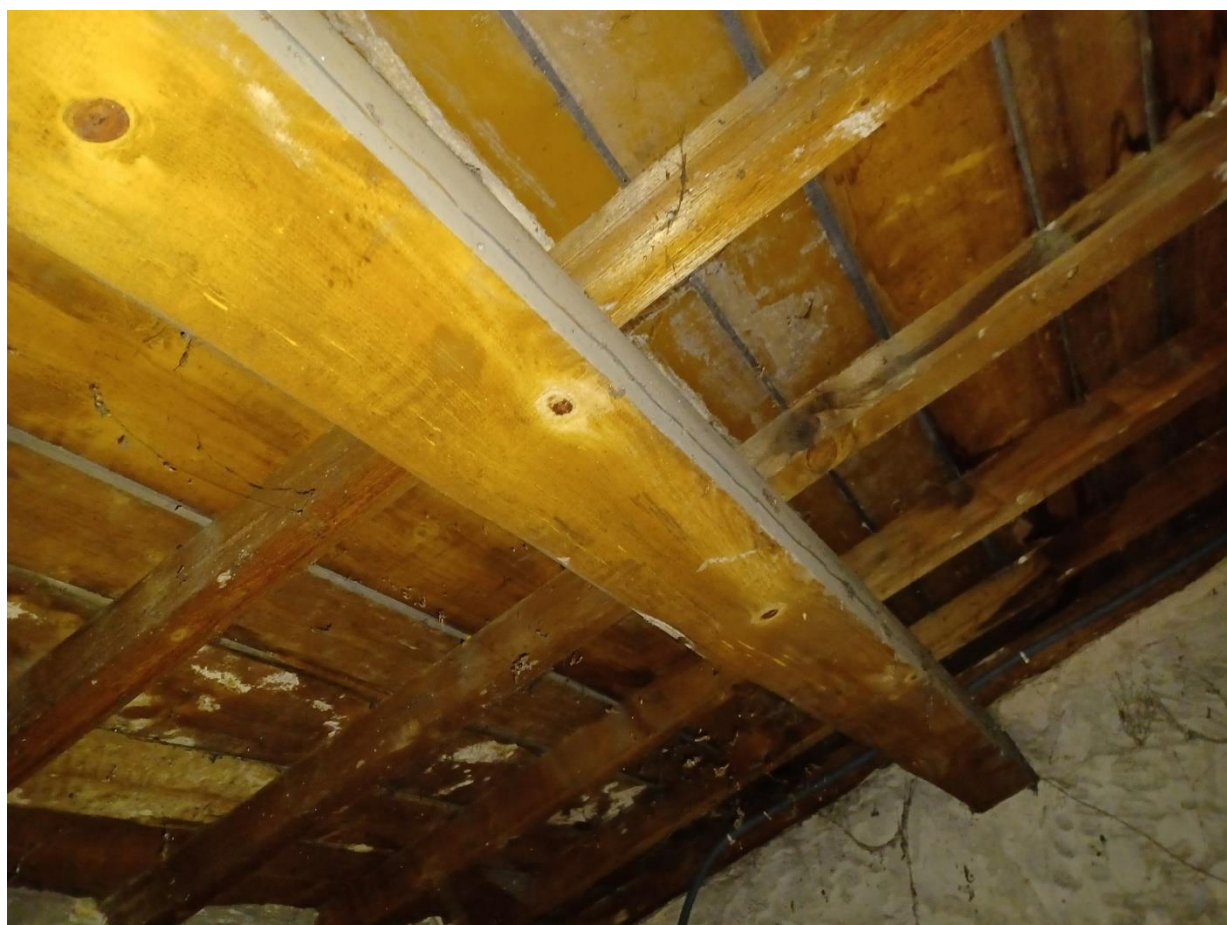
- La majorité des chevrons ne présentent pas d'altérations structurelles. Nous notons cependant des désordres au niveau de certains chevrons :
 - Rupture oblique de la section d'un chevron

Figure 35: Zone entre files 4 et 5 et files B et C - pannes et chevrons

Figure 36: Zone entre files 4 et 5 et files B et C - panne et chevrons

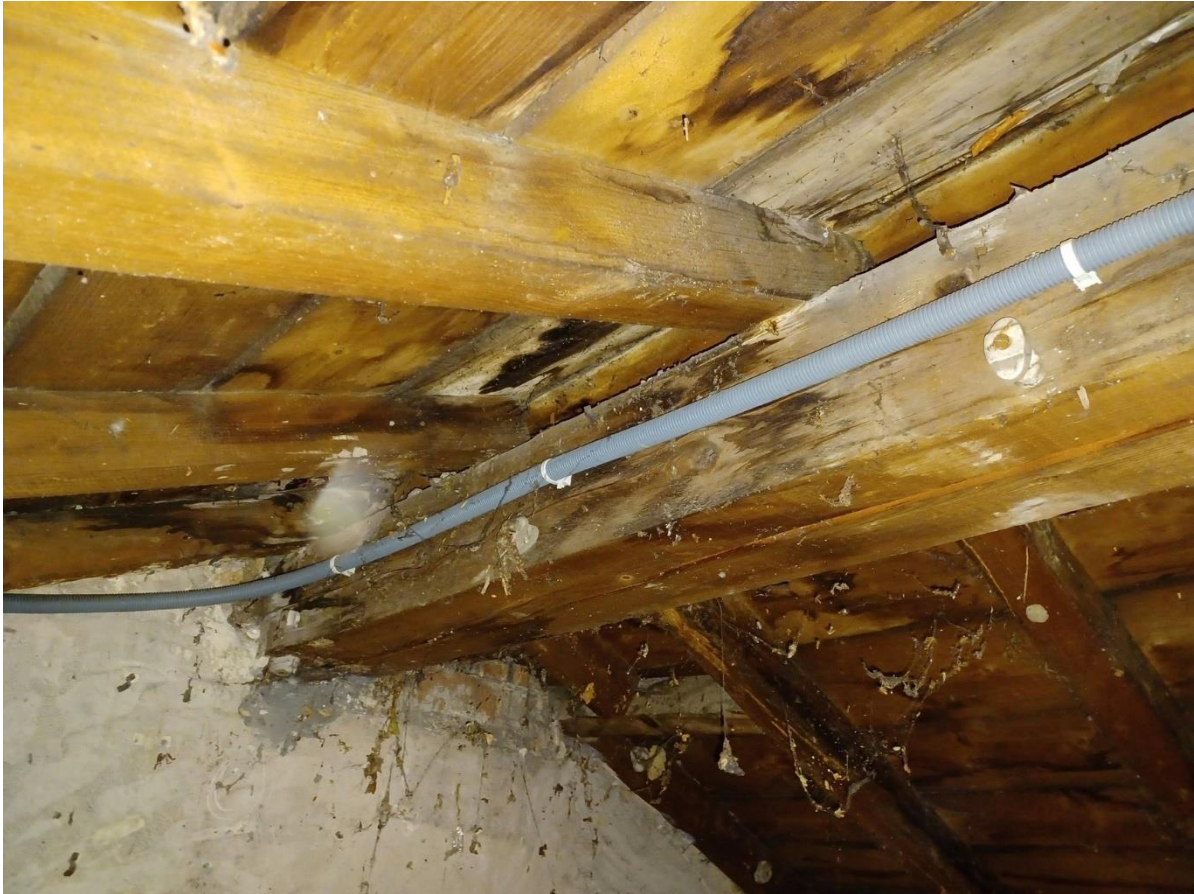
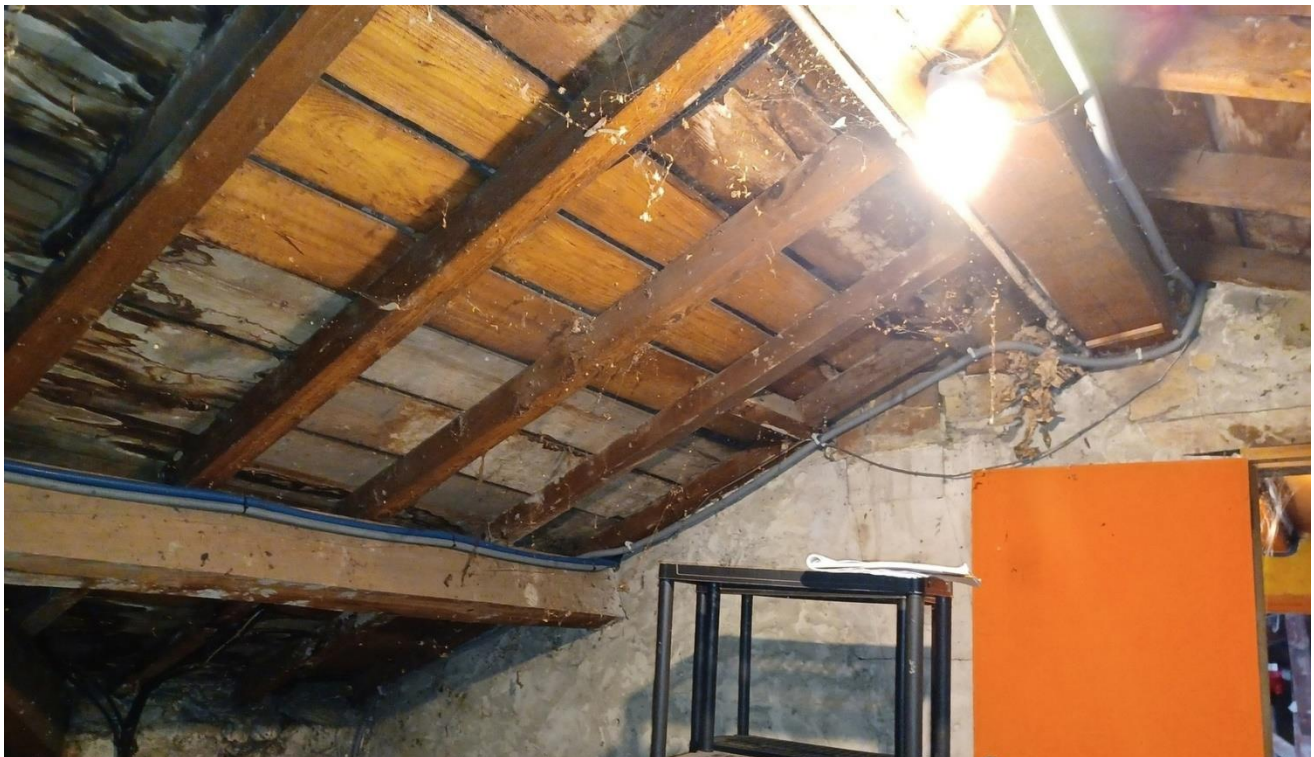
- Altération du bois de deux chevrons sans doute en lien avec des infiltrations
 - De nombreuses traces d'infiltrations sont visibles au niveau des éléments bois de la charpente.

Figure 37: Zone entre files 4 et 5 et files B et C - panne - infiltrations

Figure 38: Zone entre files 4 et 5 et files B et C - infiltrations

- Vérification de l'étanchéité de la couverture avec identification des points d'infiltration et correction des anomalies, afin d'éviter tout dommage supplémentaire au niveau des éléments bois.
- Nous avons noté la présence de nombreuses traces d'infiltrations au niveau des éléments bois de la charpente support de couverture. La charpente peut ainsi être sujette à des attaques parasites ; et il conviendra de procéder à un traitement préventif insecticide/fongicide.

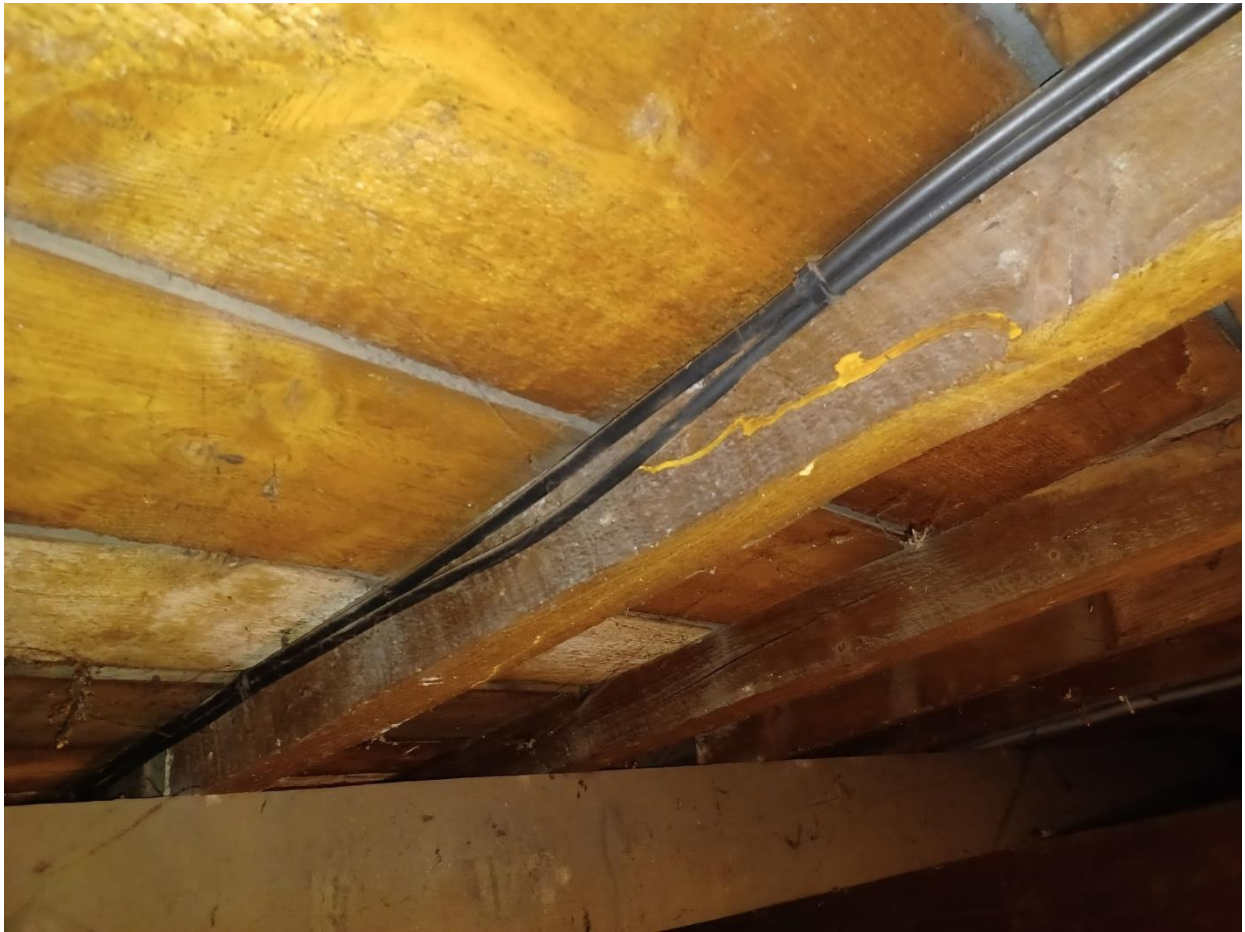
Figure 39: Zone entre files 4 et 5 et files B et C - chevron rompu

- Remplacement ou doublement des chevrons endommagés :
 - Chevron à proximité du chevêtre dans la zone située entre files 3 et 4 et files A et D
 - Chevron rompu entre files B et C et files 4 et 5
 - 2 chevrons endommagés dans la zone située entre files B et C et files 4 et 5

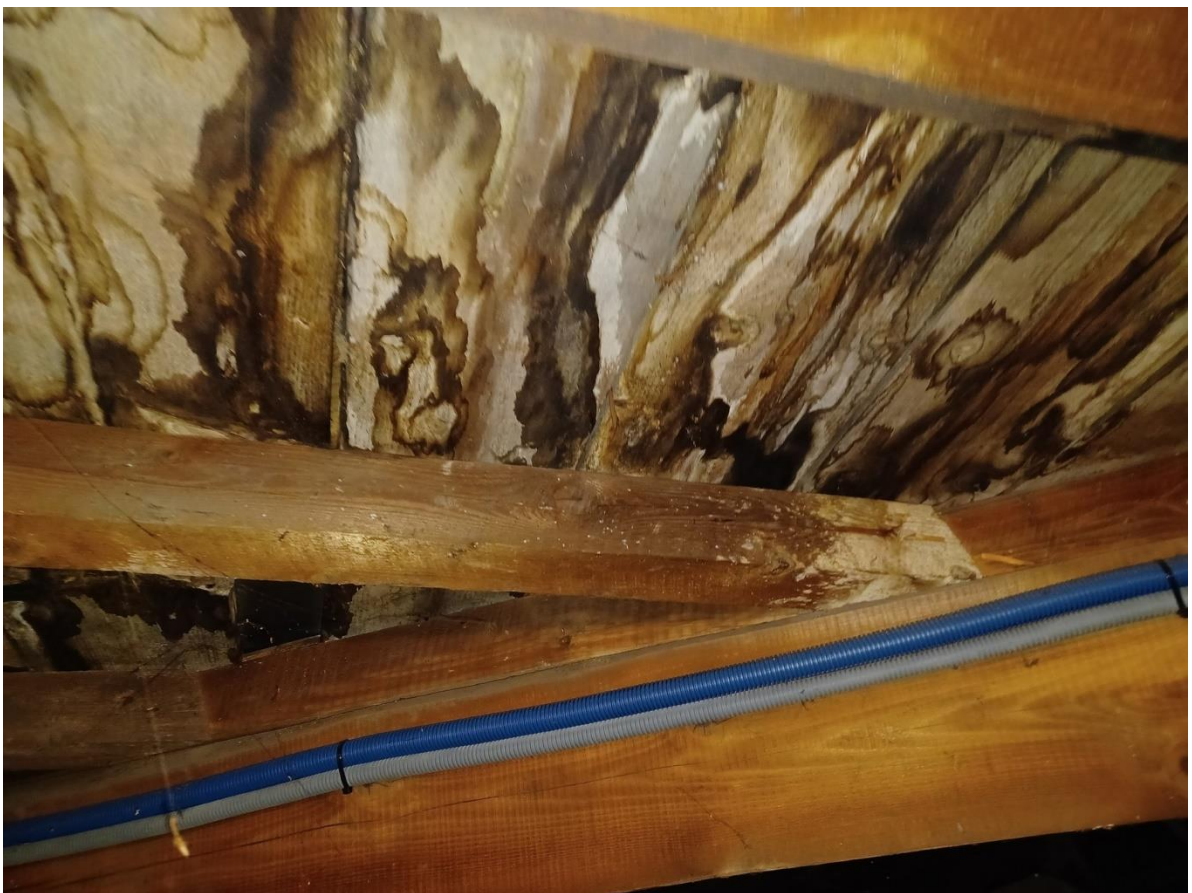
Figure 40: Zone entre files 4 et 5 et files B et C - chevrons altérés vers infiltrations

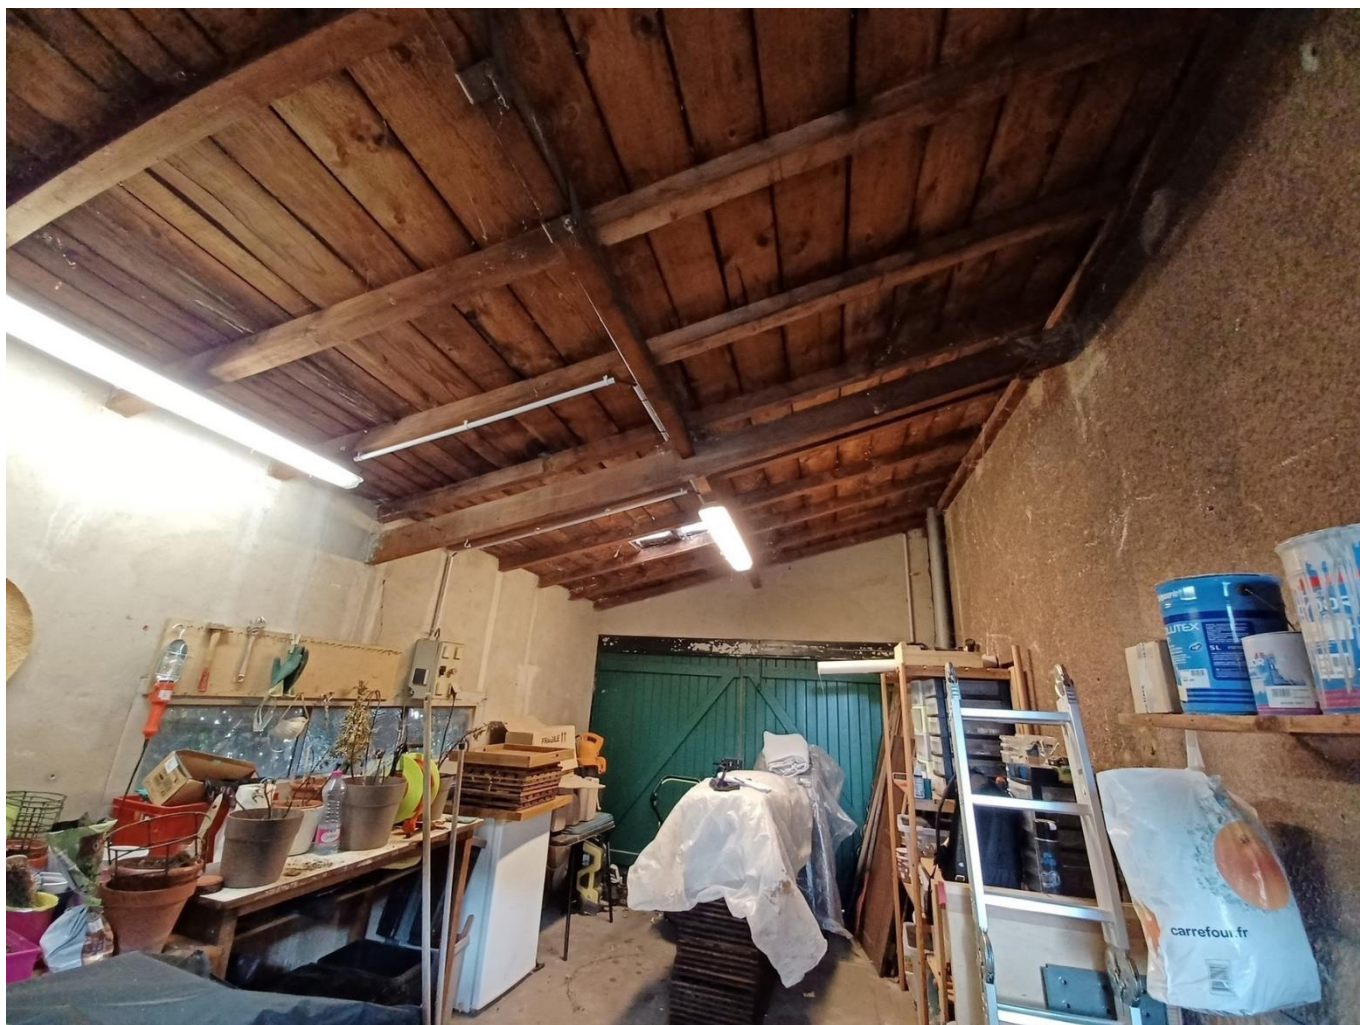
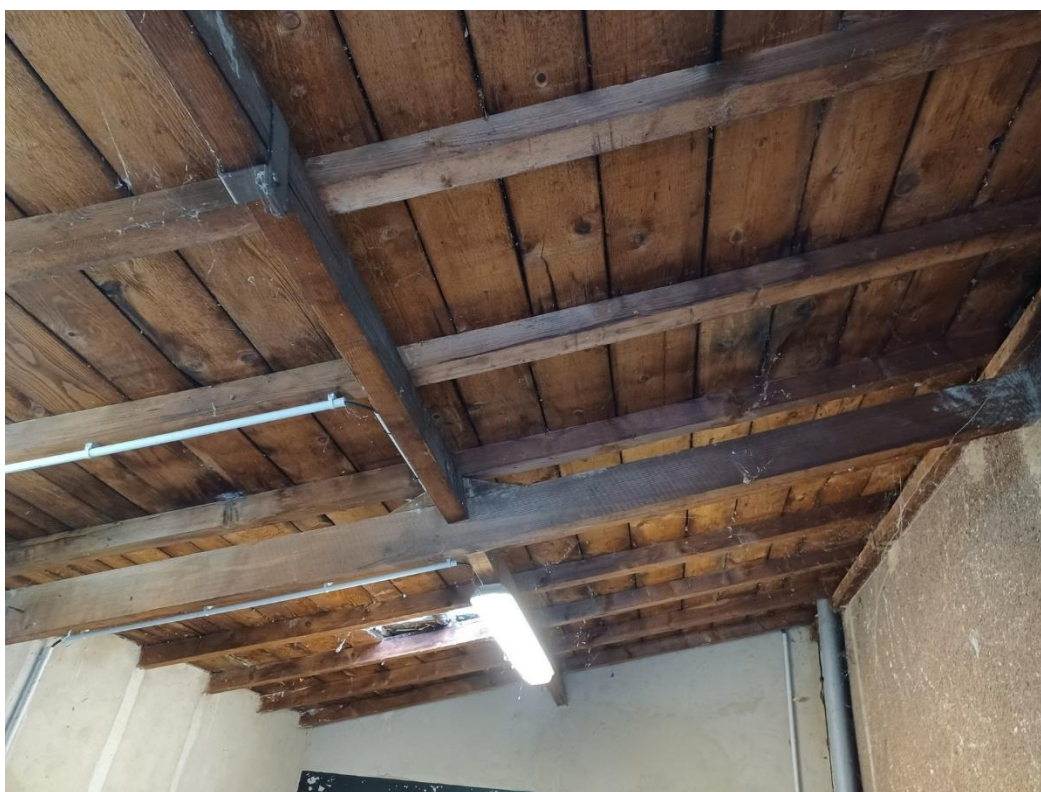
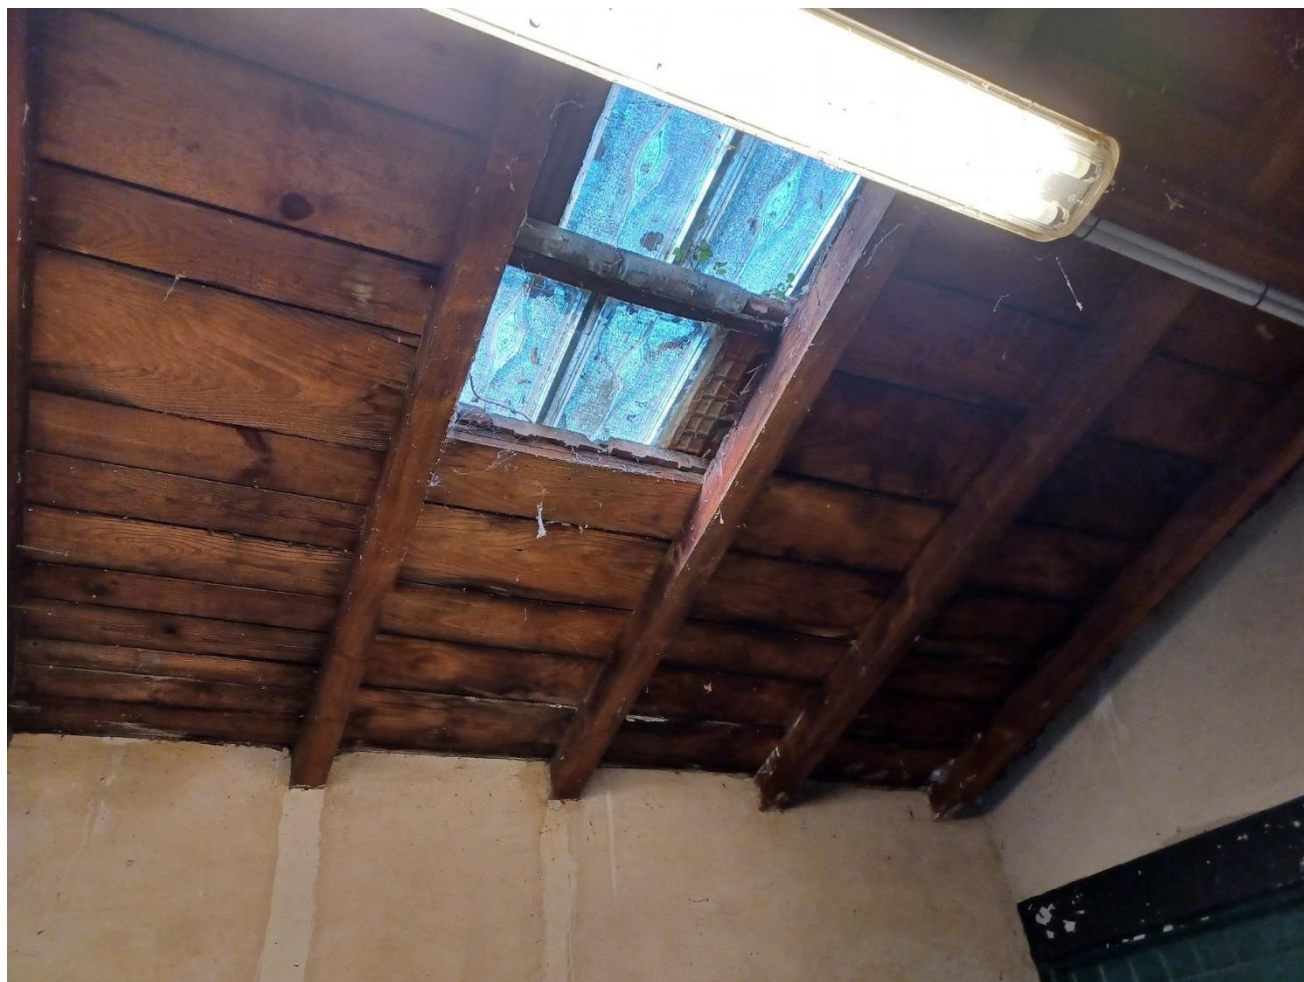
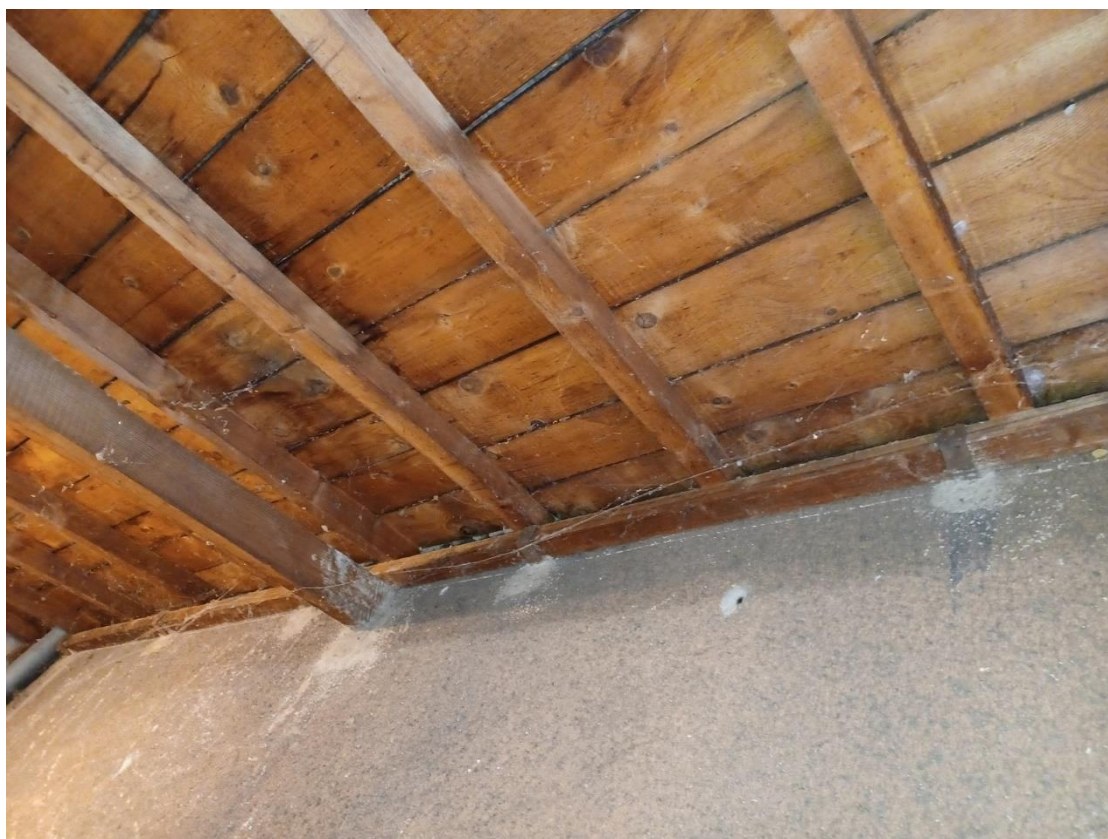
- Garage (entre files 1 et 2 et files C et E) : (cf. Figure 41 à Figure 44)
 - Présence de quelques traces d'infiltrations, ainsi que de végétaux.
 - Les poutres, pannes et chevrons bois de la charpente ne présentent pas de dommage structurel remettant en cause leur solidité.

Figure 41: Vue générale Garage

Figure 42: Garage - charpente bois

Figure 43: Garage - charpente bois

Figure 44: Garage - charpente bois

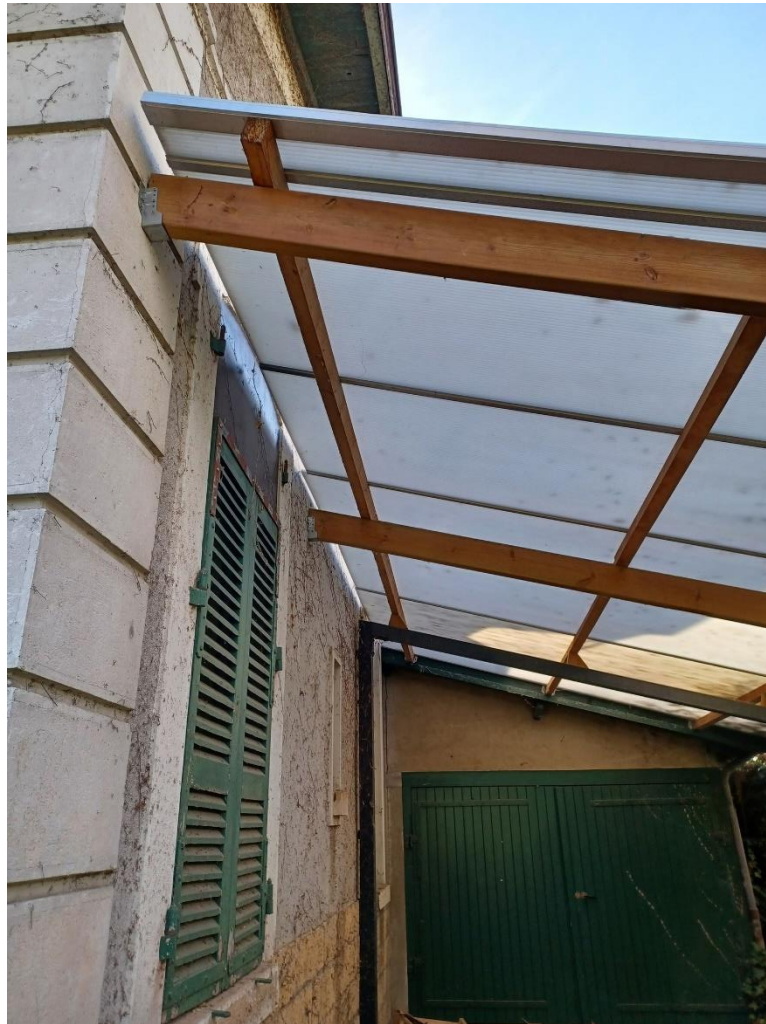
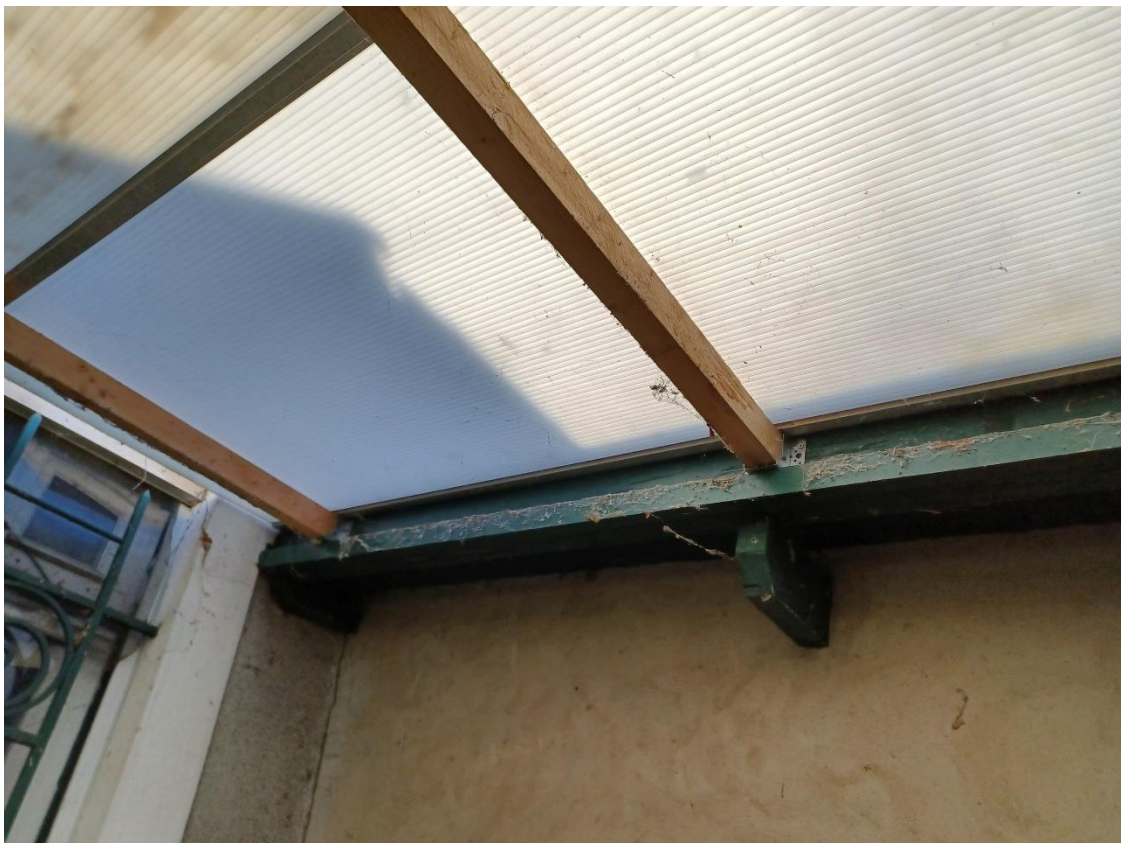
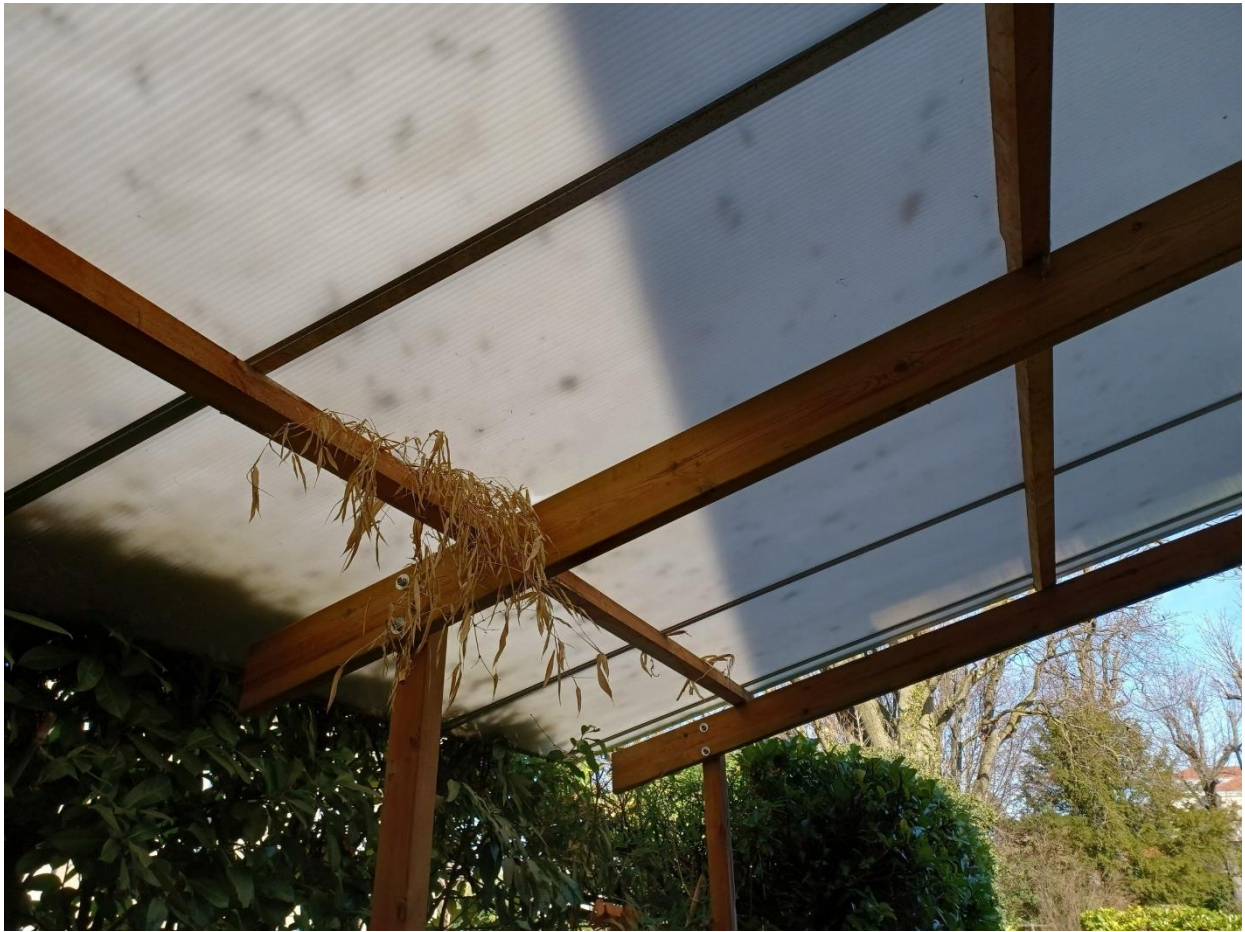
- Auvent (entre files B et C et files 1 et 2) : (cf. Figure 45 à Figure 47)
 - Le portique métallique ne présente pas de signe de corrosion ou de déformations anormales.

- Nous ne notons pas de désordre structurel remettant en cause les propriétés mécaniques du matériau au niveau des éléments bois. Les assemblages des éléments bois ne présentent pas de signe de corrosion.

Figure 45: Auvent

Figure 46: Auvent

Figure 47: Auvent
