Rapport de mission de repérage des matériaux et produits contenant de l'amiante dans les immeubles bâtis avant réalisation de travaux

Numéro de dossier : ST312482 - CH VINATIER - 223
Date du repérage : 29/04/2025

Adresse	Rue : 95 boulevard Pinel Bât., escalier, niveau, appartement n°, lot n° : BATIMENT 223 Code postal, ville : . 69500 BRON (France)
Périmètre de repérage : REFECTION DES TOITURES
Type de logement : Fonction principale du bâtiment : Date de construction : / Habitation (parties communes) < 1949

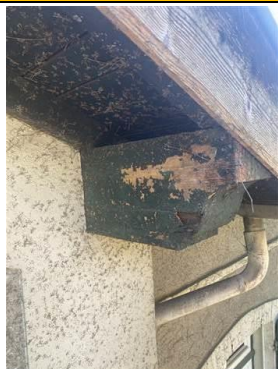
Zone	Identifiant + Description	Conclusion (justification)	Photo
Mat001	<u>Localisation</u> : Toiture - Toiture <u>Echantillons</u> : Ech.001 <u>Description</u> : Peinture verte sur panne bois	Absence d'amiante (Après analyse en laboratoire)

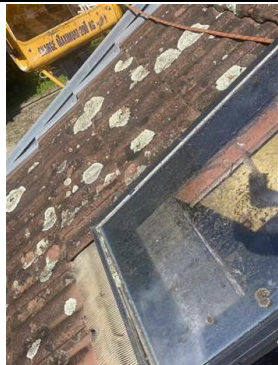
Mat002	<u>Localisation</u> : Toiture - Fenêtre 1 <u>Echantillons</u> : Ech.002 <u>Description</u> : Mastic vitrier souple blanc sur fenêtre de toit	Absence d'amiante (Après analyse en laboratoire)

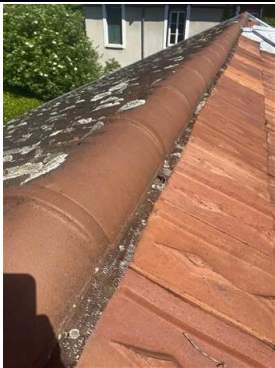
Zone	Identifiant + Description	Conclusion (justification)	Photo
Mat003	<p><u>Localisation</u> : Toiture - Toiture</p> <p><u>Echantillons</u> : Ech.003</p> <p><u>Description</u> :</p> <p>Closoir de faîtage - tissu maillé souple + feutrine marron</p>	<p>Absence d'amiante</p> <p>(Après analyse en laboratoire)</p>

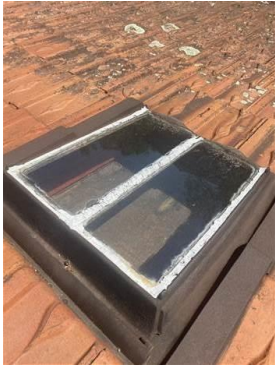
Mat004	<p><u>Localisation</u> : Toiture - Fenêtre 2</p> <p><u>Echantillons</u> : Ech.004</p> <p><u>Description</u> :</p> <p>Mastic vitrier dur blanc sur fenêtre de toit</p>	<p>Absence d'amiante</p> <p>(Après analyse en laboratoire)</p>

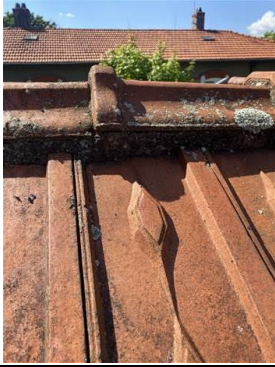
Mat005	<p><u>Localisation</u> : Toiture - Toiture</p> <p><u>Echantillons</u> : Ech.005</p> <p><u>Description</u> :</p> <p>Joint de scellement de tuile faîtière</p>	<p>Absence d'amiante</p> <p>(Après analyse en laboratoire)</p>

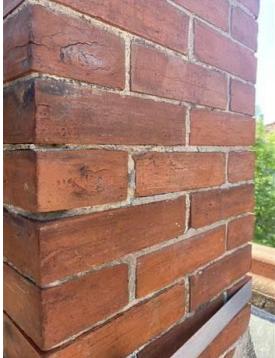
Mat006	<p><u>Localisation</u> : Toiture - Cheminée</p> <p><u>Echantillons</u> : Ech.006</p> <p><u>Description</u> :</p> <p>Joint de scellement des briques du conduit de cheminée</p>	<p>Absence d'amiante</p> <p>(Après analyse en laboratoire)</p>

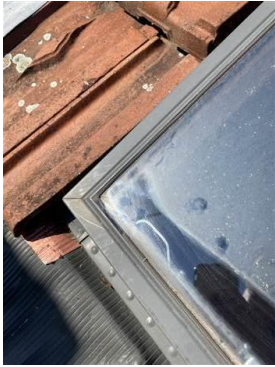
Zone	Identifiant + Description	Conclusion (justification)	Photo
Mat007	<p><u>Localisation</u> : Toiture - Cheminée</p> <p><u>Echantillons</u> : Ech.007</p> <p><u>Description</u> : Joint de scellement du solin du conduit de cheminée</p>	Absence d'amiante (Après analyse en laboratoire)	 
Mat008	<p><u>Localisation</u> : Toiture - Fenêtre 3</p> <p><u>Echantillons</u> : Ech.008</p> <p><u>Description</u> : Scotch de réparation de couleur bronze</p>	Absence d'amiante (Après analyse en laboratoire)

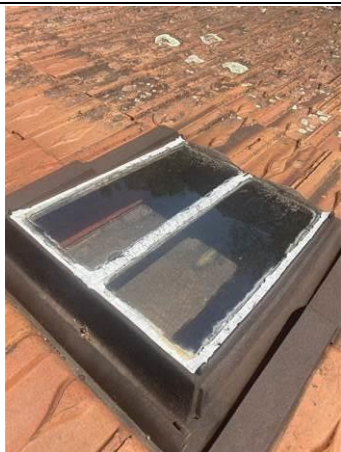
Photo n° PhA004
 Localisation : Toiture - Fenêtre 2
 Ouvrage : 1 - Couvertures, Toitures, Terrasses et étanchéités - Fenêtres de toit, lanternaux, verrières
 Partie d'ouvrage : Mastic (vitriers, bitumineux...)
 Description : Mastic vitrier dur blanc sur fenêtre de toit

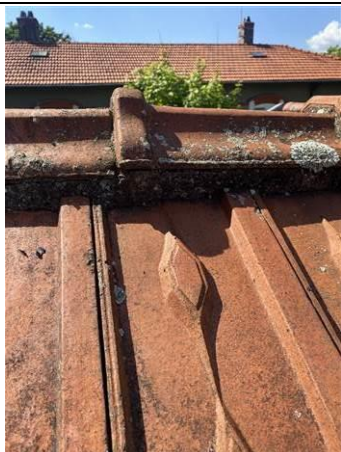
Photo n° PhA005
 Localisation : Toiture - Toiture
 Ouvrage : 1 - Couvertures, Toitures, Terrasses et étanchéités
 Partie d'ouvrage : Faîtage
 Description : Joint de scellement de tuile faîtière

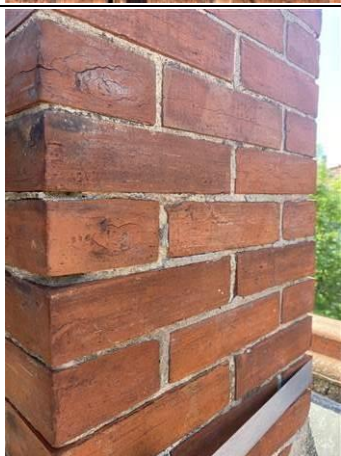
Photo n° PhA006
 Localisation : Toiture - Cheminée
 Ouvrage : 1 - Couvertures, Toitures, Terrasses et étanchéités - Éléments associés à la toiture
 Partie d'ouvrage : Conduit de cheminée
 Description : Joint de scellement des briques du conduit de cheminée

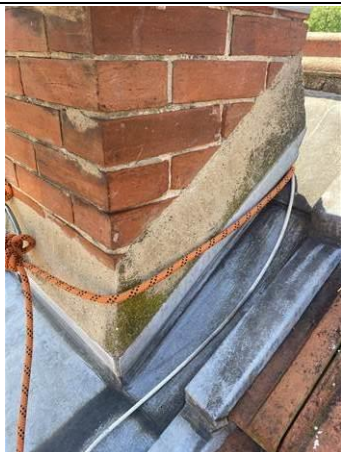
Photo n° PhA007
 Localisation : Toiture - Cheminée
 Ouvrage : 1 - Couvertures, Toitures, Terrasses et étanchéités - Éléments associés à la toiture
 Partie d'ouvrage : Conduit de cheminée
 Description : Joint de scellement du solin du conduit de cheminée
