Rapport de mission de repérage des matériaux et produits contenant de l'amiante dans les immeubles bâtis avant réalisation de travaux

Numéro de dossier : ST312482 - CH VINATIER - 510
Date du repérage : 29/04/2025

Adresse	Rue : 95 boulevard Pinel Bât., escalier, niveau, appartement n°, lot n° : BATIMENT 510 Code postal, ville : . 69500 BRON (France)
Périmètre de repérage : REFECTION DES TOITURES
Type de logement : Fonction principale du bâtiment : Date de construction : / Habitation (parties communes) < 1949

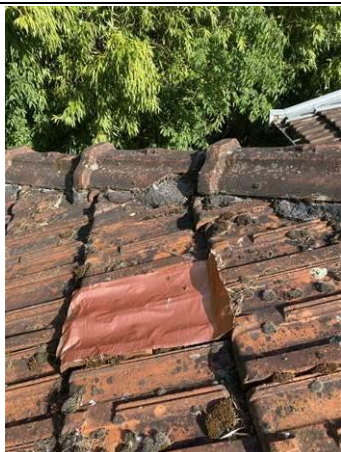
Photo n° PhA004

Mat004 : Partie à inspecter : - Description : Scotch de réparation couleur bronze.					
Niveau : Toiture					
Localisation	n° de sondage	Description	Echantillon	N° Echantillon	Photo
Toiture	1	<u>Identifiant</u> : Mat004 <u>Description</u> : Scotch de réparation couleur bronze <u>Résultat</u> : Absence d'amiante	Oui Toiture - Toiture	Ech.004

Localisation : Toiture - Toiture

Description : Scotch de réparation couleur bronze

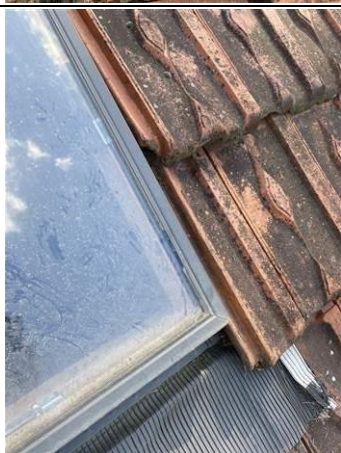
Photo n° PhA005

Mat005 : Partie à inspecter : Mastic (vitriers, bitumineux...) Description : Mastic vitrier souple transparent sur fenêtre de toit.					
Niveau : Toiture					
Localisation	n° de sondage	Description	Echantillon	N° Echantillon	Photo

Fenêtre 2	1	<u>Identifiant</u> : Mat005 <u>Description</u> : Mastic vitrier souple transparent sur fenêtre de toit <u>Résultat</u> : Absence d'amiante	Oui Toiture - Fenêtre 2	Ech.005

Localisation : Toiture - Fenêtre 2

Description : Mastic vitrier souple transparent sur fenêtre de toit

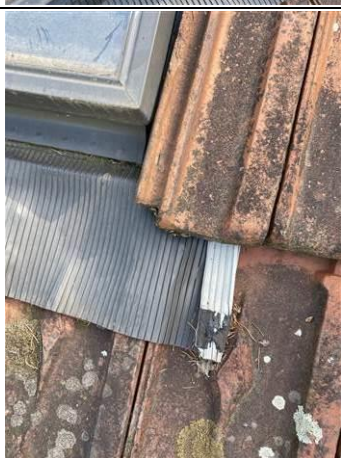
Photo n° PhA006

Mat006 : Partie à inspecter : Joint d'étanchéité entre menuiserie et ossature Description : Colle sur solin de fenêtre de toit.					
Niveau : Toiture					
Localisation	n° de sondage	Description	Echantillon	N° Echantillon	Photo
Fenêtre 2	1	<u>Identifiant</u> : Mat006 <u>Description</u> : Colle sur solin de fenêtre de toit <u>Résultat</u> : Absence d'amiante	Oui Toiture - Toiture	Ech.006

Localisation : Toiture - Fenêtre 2

Description : Colle sur solin de fenêtre de toit

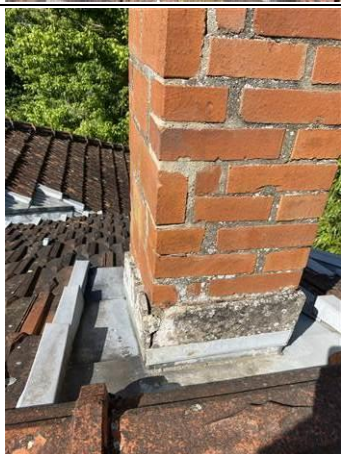
Photo n° PhA007

Mat007 : Partie à inspecter : Conduit de cheminée | Description : Joint ciment des briques du conduit de cheminée.

Niveau : Toiture					
Localisation	n° de sondage	Description	Echantillon	N° Echantillon	Photo
Cheminée 2	1	<p>Identifiant : Mat007</p> <p>Description : Joint ciment des briques du conduit de cheminée</p> <p>Résultat : Absence d'amiante</p>	Oui Toiture - Cheminée 2	Ech.007

Localisation : Toiture - Cheminée 2

Description : Joint ciment des briques du conduit de cheminée

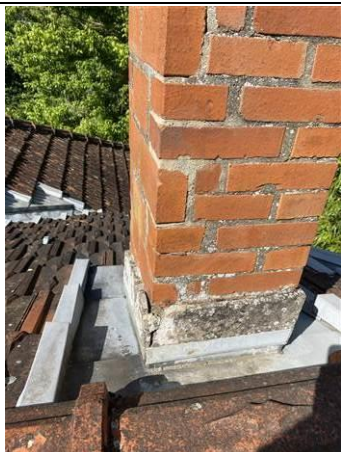
Photo n° PhA008

Mat008 : Partie à inspecter : Conduit de cheminée | Description : Abergement ciment du conduit de cheminée.

Niveau : Toiture					
Localisation	n° de sondage	Description	Echantillon	N° Echantillon	Photo
Cheminée 1	1	<p>Identifiant : Mat008</p> <p>Description : Abergement ciment du conduit de cheminée</p> <p>Résultat : Absence d'amiante</p>	Oui Toiture - Cheminée 1	Ech.008

Localisation : Toiture - Cheminée 1

Description : Abergement ciment du conduit de cheminée
