## **RAPPORT DE MISSION DE REPERAGE DES MATERIAUX ET PRODUITS CONTENANT DE L'AMIANTE AVANT REALISATION DE TRAVAUX**

**Dossier N° 1510-007 #1**

12 place St Etienne

31000 TOULOUSE

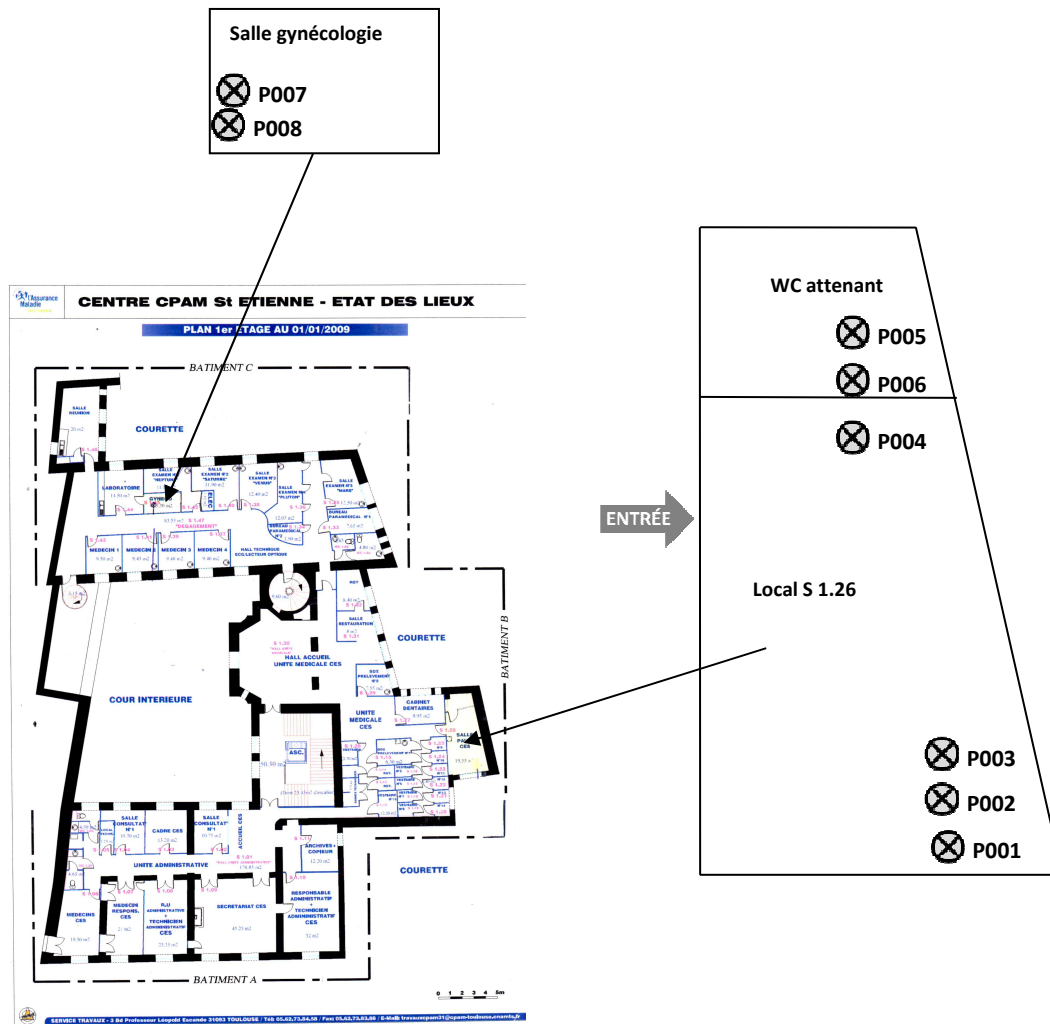
<b>PLANCHE DE REPERAGE USUEL</b>			<i>Adresse de l'immeuble :</i> 12 place St Etienne 31000 TOULOUSE	
<i>N° dossier :</i>	1510-007			
<i>N° planche :</i>	1/1	<i>Version :</i> 1		
<i>Origine du plan :</i> Cabinet de diagnostic			<i>Bâtiment – Niveau :</i>	Bâtiment principal - 1er étage

**Dans le cadre de la mission décrit en tête de rapport, il n'a pas été repéré de matériaux et produits contenant de l'amiante.**
