**Rapport de repérage des matériaux et produits contenant de l'amiante avant réalisation de travaux**

**Nom du site :** CPAM TOULOUSE ST ETIENNE

CPAM ST ETIENNE  
12 PLACE ST ETIENNE  
31000 TOULOUSE

**Référence du rapport :** 9501196/S2.2.2.R

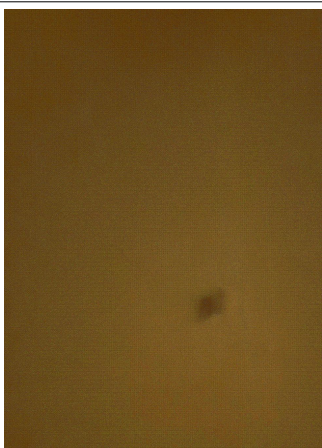
Prélèvement - P001 : RDC / Vestiaires - Bande de plaque de plâtre- (Absence d'amiante)

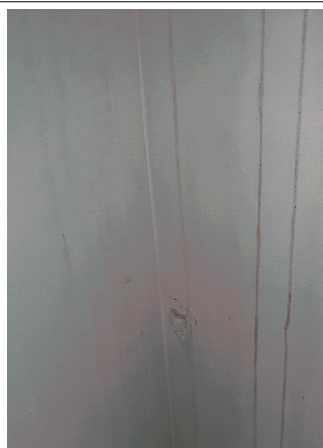
Prélèvement - P002 : RDC / Vestiaires - Bande de plaque de plâtre- (Absence d'amiante)

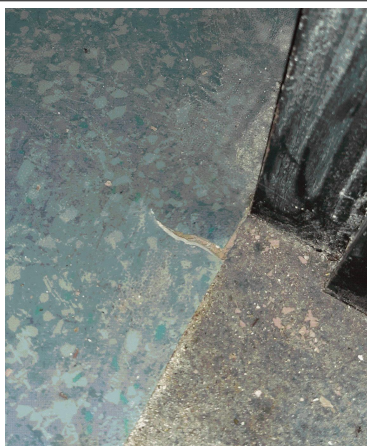
Prélèvement - P003 : RDC / Vestiaires - Colle- (Absence d'amiante)

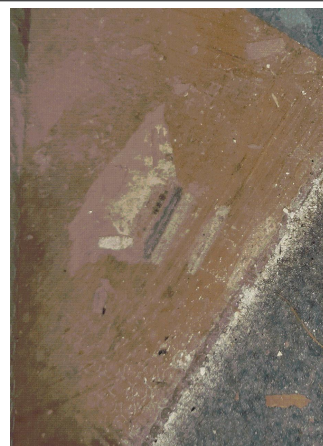
Prélèvement - P004 : RDC / Vestiaires - Colle- (Absence d'amiante)

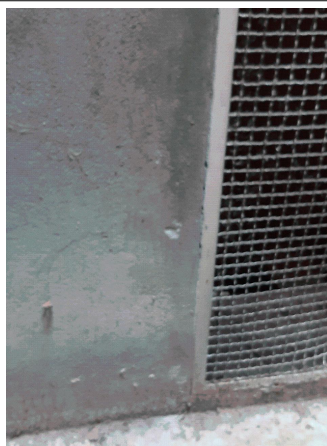
Prélèvement - P005 : RDC / Courette - Enduit- (Absence d'amiante)

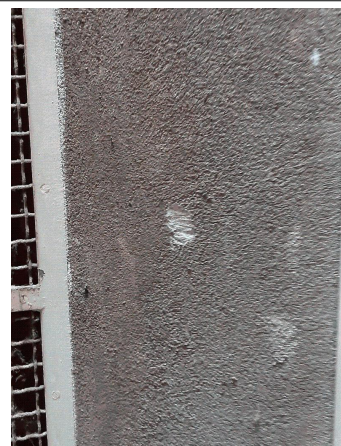
Prélèvement - P006 : RDC / Courette - Enduit- (Absence d'amiante)

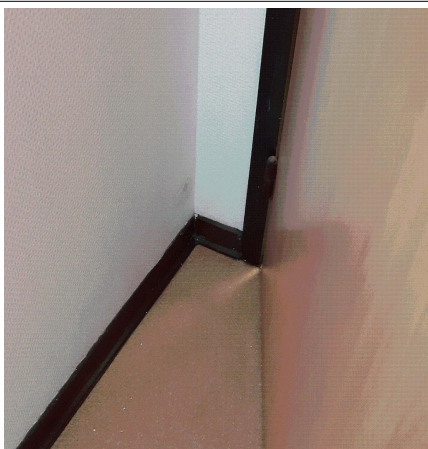
Prélèvement - P007 : R+1 / C.E.S. Dentiste - Bande de plaque de plâtre- (Absence d'amiante)

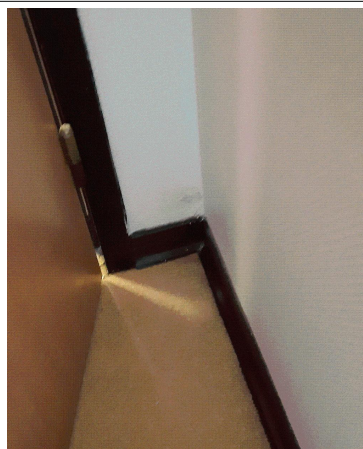
Prélèvement - P008 : R+1 / C.E.S. Prélèvement - Bande de plaque de plâtre- (Absence d'amiante)

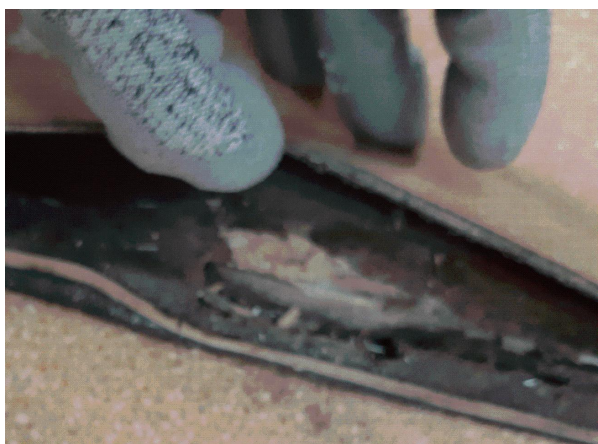
Prélèvement - P009 : R+1 / Bureau paramédical - Colle- (Absence d'amiante)

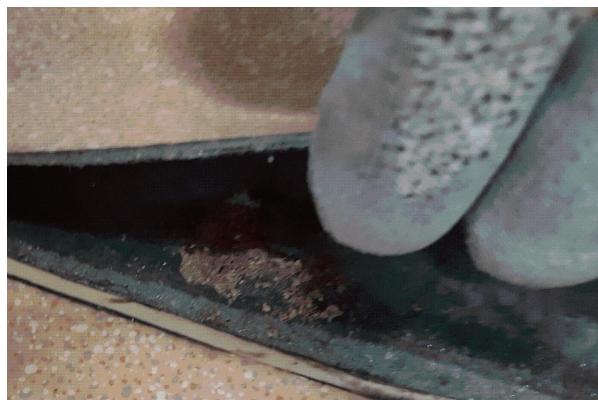
Prélèvement - P010 : R+1 / Bureau paramédical - Colle- (Absence d'amiante)
