**Rapport de repérage des matériaux et produits contenant de l'amiante avant réalisation de travaux**

**Nom du site :** CPAM TOULOUSE ST ETIENNE

CPAM 12 place St Etienne  
12 PLACE ST ETIENNE  
31000 TOULOUSE

**Référence du rapport :** 9645468/S2.1.4.R

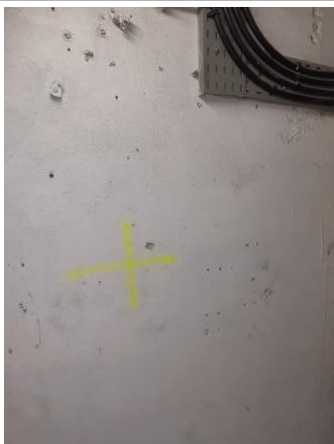
Prélèvement - P001 : Sous sol / Local EDF - Enduit- (Absence d'amiante)

N° éch.	Référence client	Description visuelle	Technique utilisée / Analyste	Préparation		Résultats
				Nb prep / Nb grilles ou lames	Type	
001	BV3FM2671 Réf. prél : P001 Sous sol/ Local EDF/Mur - Enduit	Matériau de type peinture (blanc) ; matériau semi-dur de type enduit (gris) (cémenteux)	<b>MET</b> * / ED4B	1 / 2	Calcination attaque acide broyage mécanique (méthode interne de traitement)	Fibres d'amiante non détectées
002	BV3FM2672 Réf. prél : P002 Sous sol/ Local Poste haute tension/Mur - Enduit	Matériau de type peinture (beige) ; matériau semi-dur de type enduit (gris) (cémenteux)	<b>MET</b> * / ED4B	1 / 2	Calcination attaque acide broyage mécanique (méthode interne de traitement)	Fibres d'amiante non détectées
		Matériau semi-dur de type enduit (gris) (cémenteux)	<b>MET</b> * / ED4B	1 / 2	Calcination attaque acide broyage mécanique (méthode interne de traitement)	Fibres d'amiante non détectées

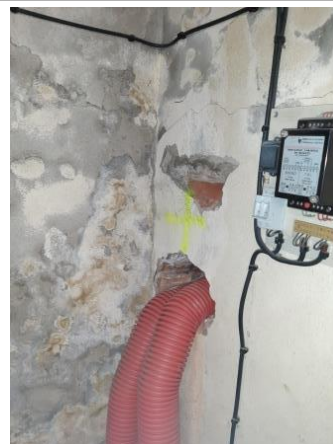
Prélèvement - P002 : Sous sol / Local Poste haute tension - Enduit- (Absence d'amiante)
