Rapport de repérage amiante avant réalisation de travaux dans un immeuble bâti

Rapport N° : 21972096/S6/16/AM-RTV_V1

CPAM TOULOUSE ST ETIENNE

BATIMENT B

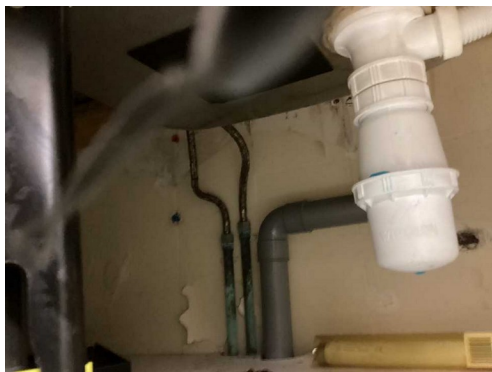
P135	ZPSO 72
Sous-sol

Eviers métalliques -> Plaques souples bitumineuses antivibratiles

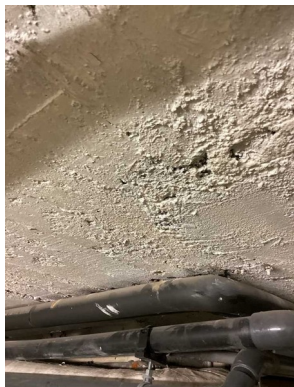
P119	ZPSO 64
Sous-sol -> Circulation

Plafonds -> Enduits lissés, projetés ou talochés

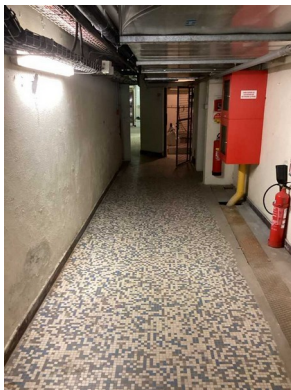
P114	ZPSO 61
Sous-sol -> Circulation

Revêtements de sol -> Colles de carrelage

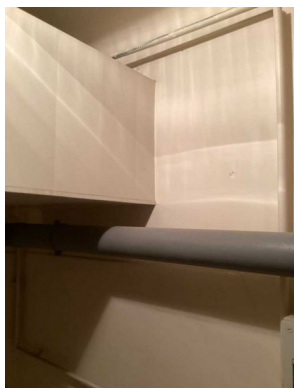
P127	ZPSO 68
Sous-sol -> Laverie

Cloisons (légères et préfabriquées) -> Enduits lissés, projetés ou talochés

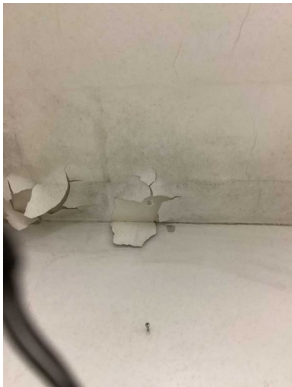
P133	ZPSO 71
Sous-sol -> CES réserve

Plafonds -> Enduits de ragréage, débullage, lissage

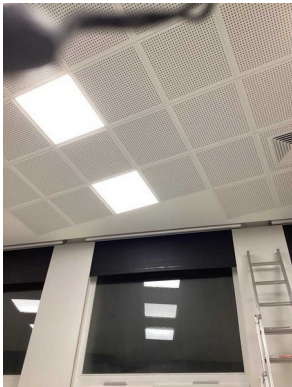
P11	ZPSO 6
RDC -> Salle de reunion (S 0.07) pastel

Plafonds -> Enduits lissés, projetés ou talochés

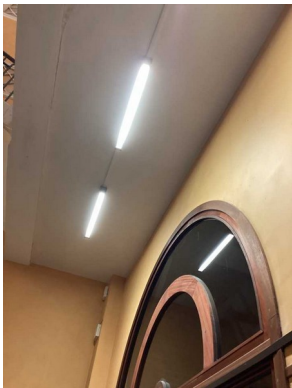
P7	ZPSO 4
RDC -> Deg coté asc

Plafonds -> Bandes calicot

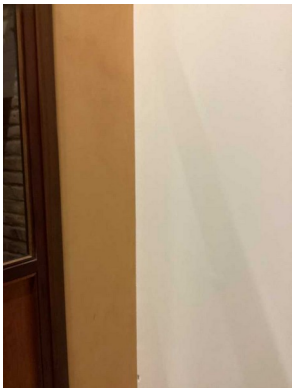
P5	ZPSO 3
RDC -> Deg coté asc

Cloisons (légères et préfabriquées) -> Bandes calicot

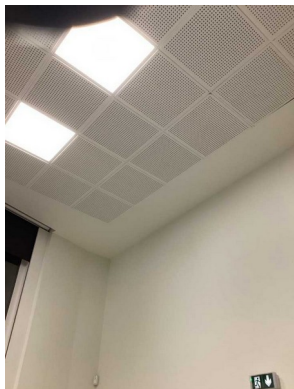
P13	ZPSO 7
RDC -> Salle de reunion cocagne (S0.08)

Faux plafonds -> Panneaux (Liste A)

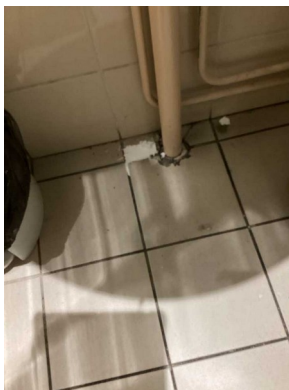
P20	ZPSO 10
RDC -> WC (0.03)

Revêtements de sol -> Colles de carrelage

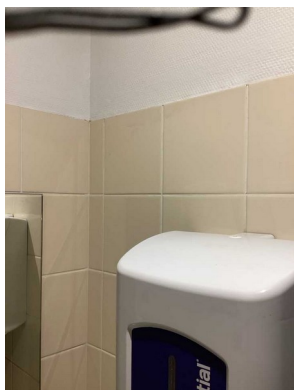
P21	ZPSO 11
RDC -> WC (0.03)

Revêtements de murs, poteaux, cloisons, gaines, coffres -> Colles de faïence

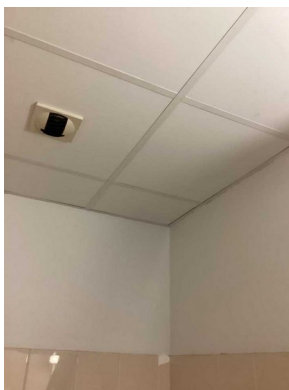
P18	ZPSO 12
RDC -> WC (0.04)

Faux plafonds -> Panneaux (Liste A)

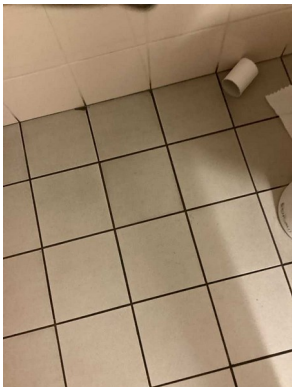
P16	ZPSO 10
RDC -> WC (0.04)

Revêtements de sol -> Colles de carrelage

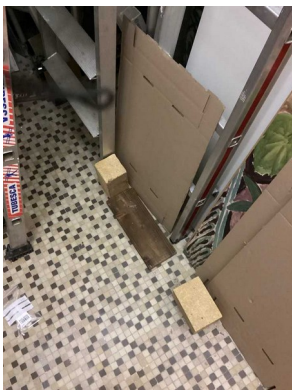
P22	ZPSO 13
RDC -> Local technique

Revêtements de sol -> Colles de carrelage

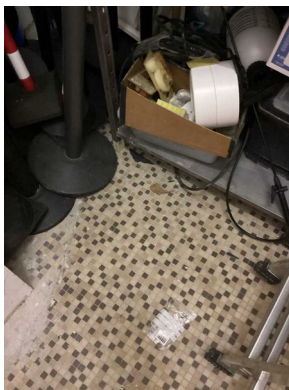
P23	ZPSO 13
RDC -> Local technique

Revêtements de sol -> Colles de carrelage

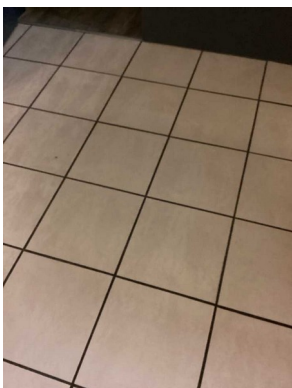
P28	ZPSO 16
RDC -> Cafeteria (S 0 .10)

Revêtements de sol -> Colles de carrelage

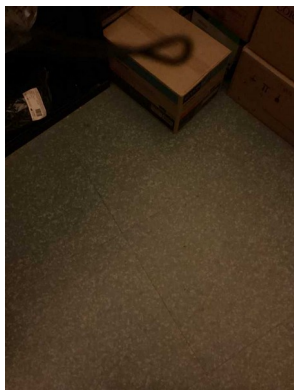
P38	ZPSO 21
RDC -> Vestiaires (S 0.12)

Revêtements de sol -> Ragréages

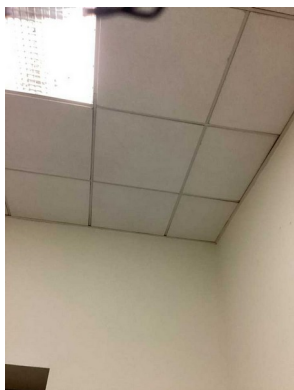
P19	ZPSO 9
RDC -> Circulation (S 013)

Faux plafonds -> Panneaux (Liste A)

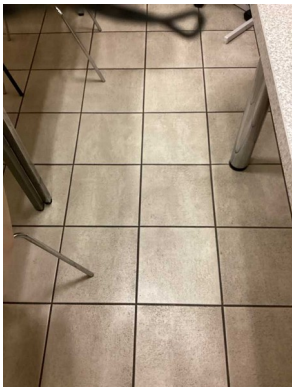
P25	ZPSO 14
RDC -> Cuisine (S 0.09)

Revêtements de sol -> Colles de carrelage

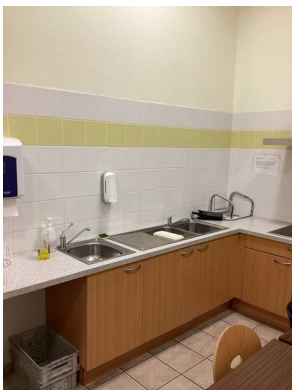
P27	ZPSO 15
RDC -> Cuisine (S 0.09)

Revêtements de murs, poteaux, cloisons, gaines, coffres -> Colles de faïence

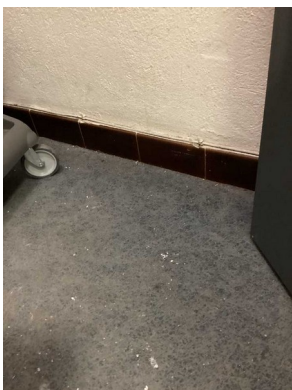
P34	ZPSO 19
RDC -> Ménage (S 0.11)

Revêtements de murs, poteaux, cloisons, gaines, coffres -> Colles de plinthe

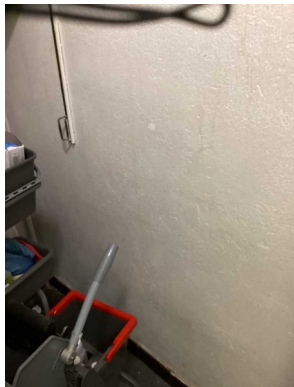
P36	ZPSO 20
RDC -> Ménage (S 0.11)

Murs et cloisons maçonnées "en dur" -> Enduits lissés, projetés ou talochés

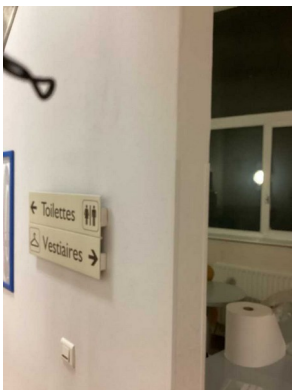
P48	ZPSO 26
Etagé 1 -> CES espace restaurant (S1.31)

Cloisons (légères et préfabriquées) -> Bandes calicot

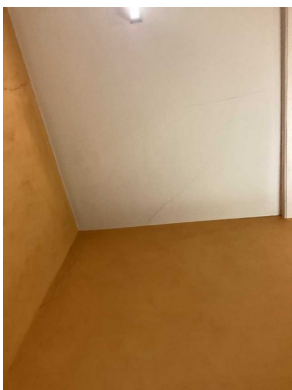
P44	ZPSO 24
Etagé 1 -> Palier

Plafonds -> Enduits lissés, projetés ou talochés

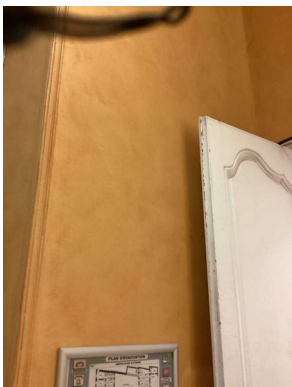
P43	ZPSO 23
Etagé 1 -> Palier

Murs et cloisons maçonnées "en dur" -> Enduits lissés, projetés ou talochés

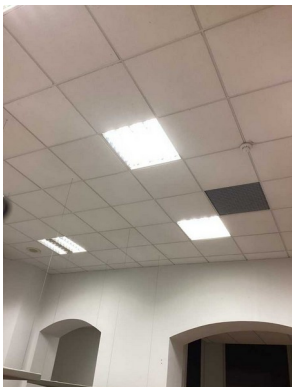
P50	ZPSO 27
Etagé 1 -> CES UNITE MEDICALE

Faux plafonds -> Panneaux (Liste A)

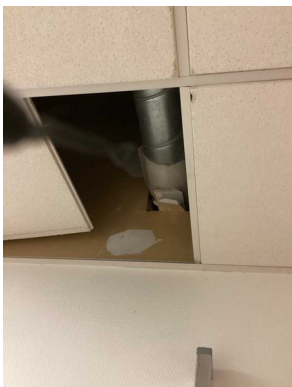
P52	ZPSO 28
Etag 1 -> CES UNITE MEDICALE

Conduits -> Mastics

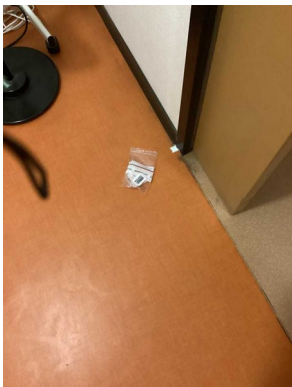
P58	ZPSO 31
Etag 1 -> Wc pmr

Revêtements de sol -> Sous-couches des revêtements souples Colles non bitumineuses Ragréages

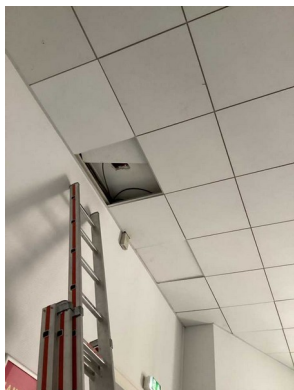
P68	ZPSO 37
Etag 2 -> Service prevention

Plafonds -> Enduits lissés, projetés ou talochés

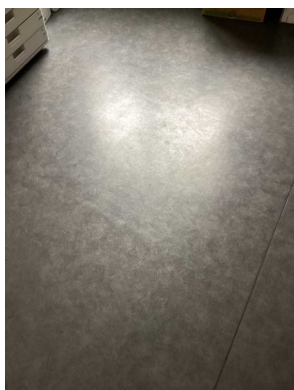
P62	ZPSO 33
Etag 2 -> Service prevention

Revêtements de sol -> Sous-couches des revêtements souples Ragréages

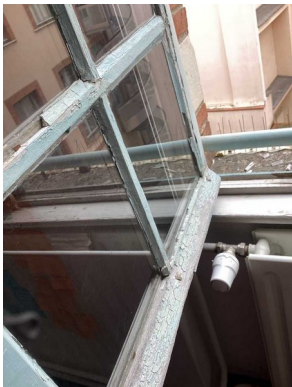
P71	ZPSO 38
Etagé 2 -> Service prevention

Menuiseries extérieures -> Joints de mastic de vitrage

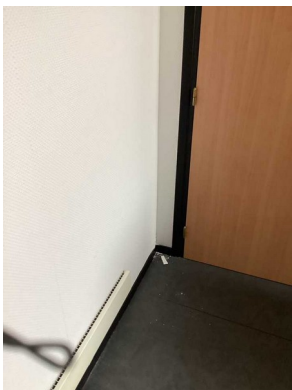
P63	ZPSO 34
Etagé 2 -> Circulation (S 2.16)

Murs et cloisons maçonnées "en dur" -> Enduits lissés, projetés ou talochés

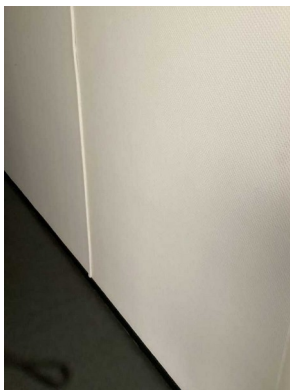
P64	ZPSO 34
Etagé 2 -> Circulation (S 2.16)

Murs et cloisons maçonnées "en dur" -> Enduits lissés, projetés ou talochés

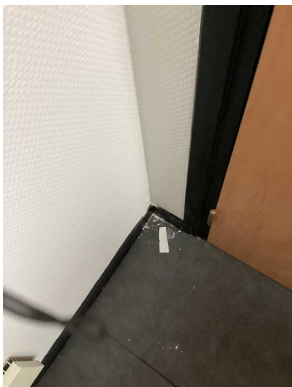
P65	ZPSO 35
Etagé 2 -> Circulation (S 2.16)

Cloisons (légères et préfabriquées) -> Bandes calicot

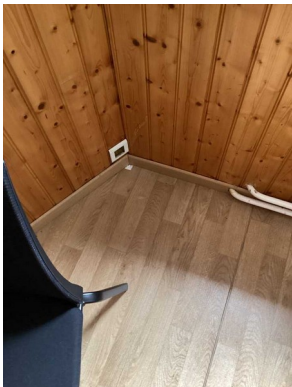
P72	ZPSO 39
Etage 2 -> SCE Prevention (S2.15)

Revêtements de sol -> Sous-couches des revêtements souples Ragréages Colles non bitumineuses

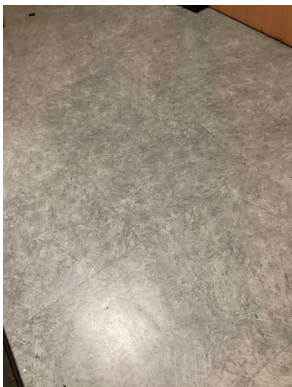
P83	ZPSO 45
Etage 2 -> Local technique (S 2 .11)

Revêtements de sol -> Sous-couches des revêtements souples

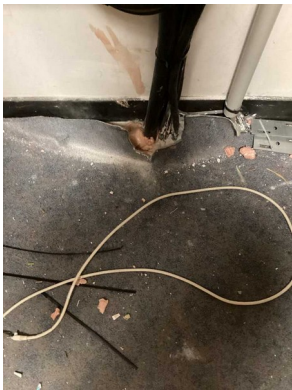
P85	ZPSO 46
Etag 2 -> Local technique (S 2 .11)

Revêtements de sol -> Moquettes Colles non bitumineuses Ragréages

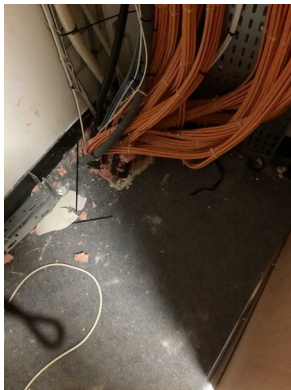
P86	ZPSO 46
Etag 2 -> Local technique (S 2 .11)

Revêtements de sol -> Moquettes Colles non bitumineuses Ragréages

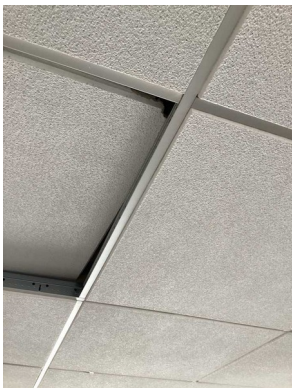
P89	ZPSO 48
Etag 3 -> Departement RH

Faux plafonds -> Panneaux (Liste A)

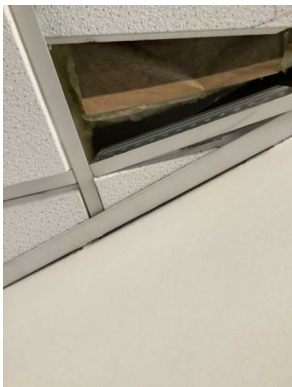
P97	ZPSO 52
Etag 3 -> Departement RH

Plafonds -> Enduits lissés, projetés ou talochés

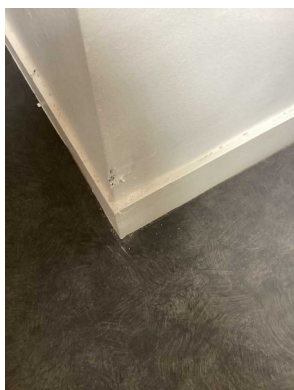
P95	ZPSO 51
Etag 3 -> Departement RH

Murs et cloisons maçonnées "en dur" -> Enduits lissés, projetés ou talochés

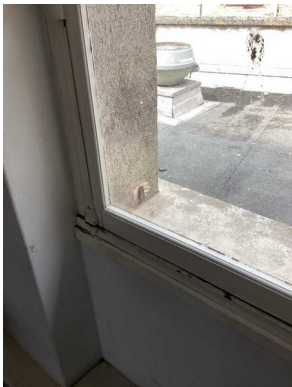
P88	ZPSO 47
Etag 3 -> Departement RH

Menuiseries intérieures -> Joints de mastic de vitrage

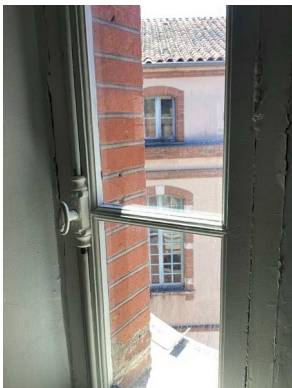
P110	ZPSO 59
Etag 3 -> Departement RH

Façades légères, murs rideaux, bardages, panneaux sandwichs -> Joints d'assemblage

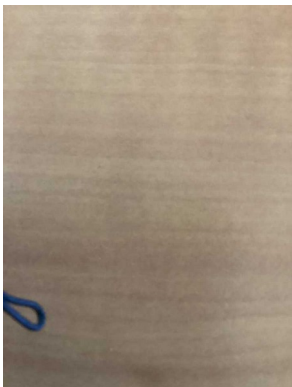
P108	ZPSO 58
Etag 3 -> Local elec

Plafonds -> Bandes calicot

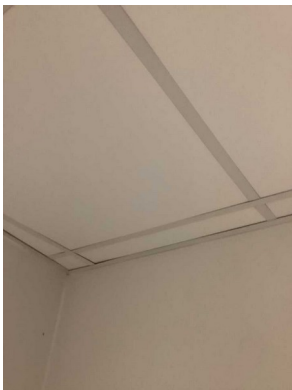
P104	ZPSO 56
Etagé 3 -> WC (3.02)

Faux plafonds -> Panneaux (Liste A)

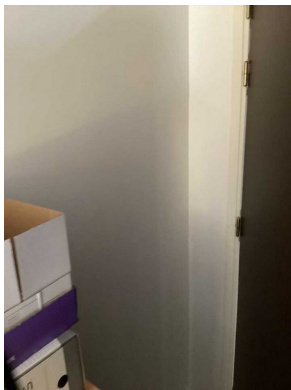
P106	ZPSO 57
Etagé 3 -> Rangement (S 3.07)

Cloisons (légères et préfabriquées) -> Bandes calicot

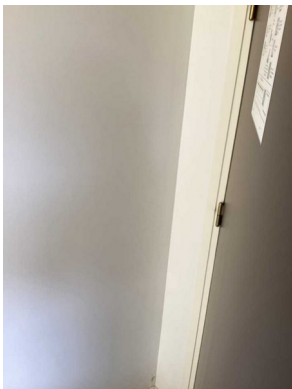
P105	ZPSO 57
Etagé 3 -> Act social (S.3.08)

Cloisons (légères et préfabriquées) -> Bandes calicot

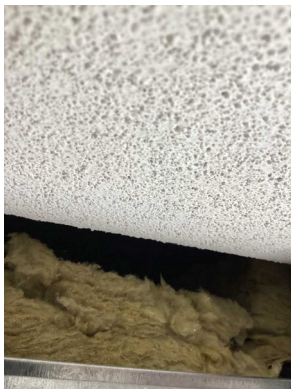
P103	ZPSO 55
Etagé 3 -> SCE ACT (3.09)

Plafonds -> Enduits lissés, projetés ou talochés

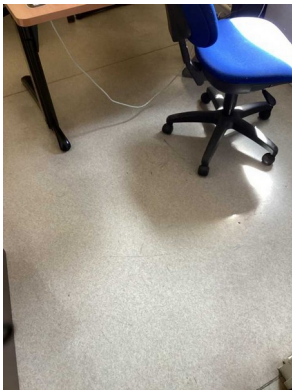
P101	ZPSO 54
Etagé 3 -> SCE ACT (3.09)

Revêtements de sol -> Sous-couches des revêtements souples Ragréages Colles non bitumineuses

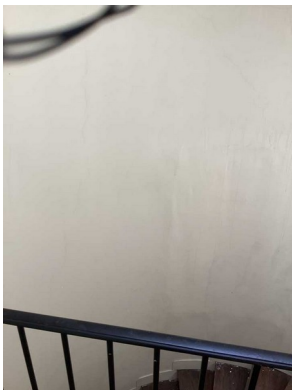
P99	ZPSO 53
Etagé 3 -> Esc colimaçon

Murs et cloisons maçonnées "en dur" -> Enduits lissés, projetés ou talochés
