Rapport de repérage amiante avant réalisation de travaux dans un immeuble bâti

Rapport N° : 21972096/S6/16/AM-RTV_V1

CPAM TOULOUSE ST ETIENNE
12 PLACE ST ETIENNE
31000 TOULOUSE
BATIMENT B

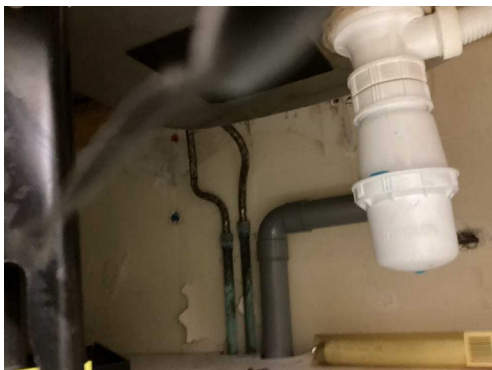
P135	ZPSO 72
Sous-sol

Eviers métalliques -> Plaques souples bitumineuses antivibratiles

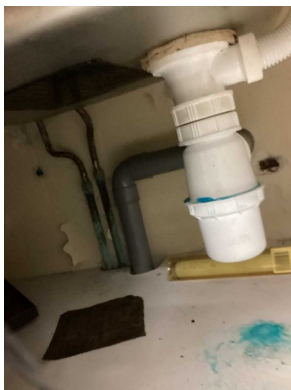
P136	ZPSO 72
Sous-sol

Eviers métalliques -> Plaques souples bitumineuses antivibratiles

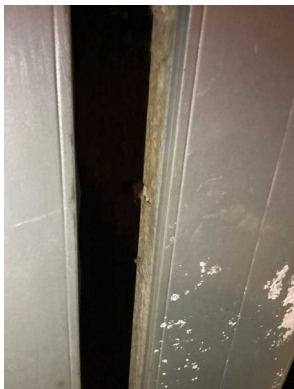
P137	ZPSO 75
Sous-sol -> Local climatisation -> Groupe froid (air neuf)

Equipements -> Plaques isolantes internes

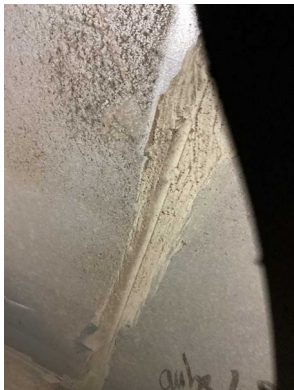
P139	ZPSO 76
Sous-sol -> Local climatisation -> Groupe froid (air neuf)

Equipements -> Mastics

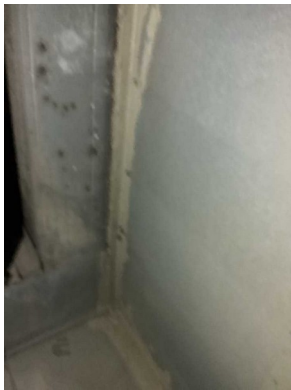
P140	ZPSO 76
Sous-sol -> Local climatisation -> Groupe froid (air neuf)

Equipements -> Mastics

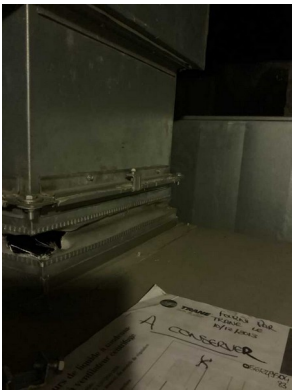
P141	ZPSO 77
Sous-sol -> Local climatisation -> Groupe froid (air rejet)

Equipements -> Tissus

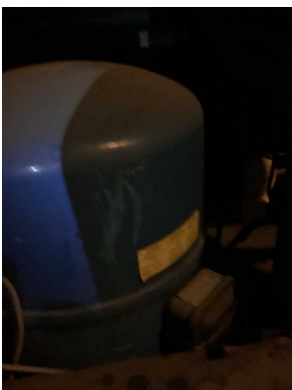
P145	ZPSO 79
Sous-sol -> Local climatisation -> Groupe froid (air rejet)

Equipements -> Peintures

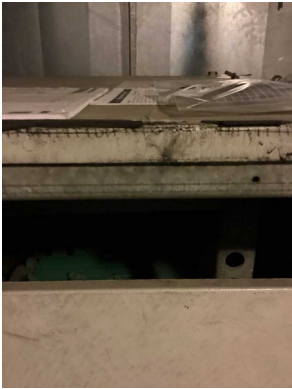
P149	ZPSO 81
Sous-sol -> Local climatisation -> Groupe froid (air rejet)

Equipements -> Joints

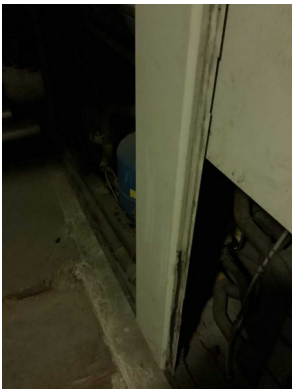
P151	ZPSO 82
Sous-sol -> Local climatisation -> Groupe froid (air rejet)

Equipements -> Peintures

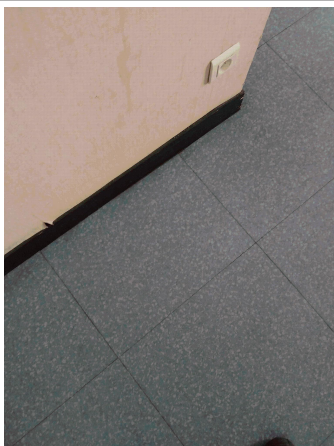
Prélèvement - P001 : RDC / LOCAL S 0.07 PASTEL - Lé
plastique avec sous-couche- (Absence d'amiante)

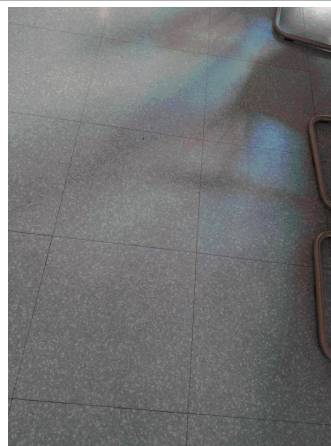
Prélèvement - P002 : RDC / LOCAL S 0.07 PASTEL - Lé
plastique avec sous-couche- (Absence d'amiante)

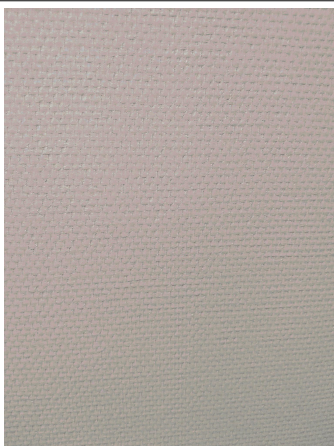
Prélèvement - P003 : RDC / LOCAL S 0.07 PASTEL - Enduit-
(Absence d'amiante)

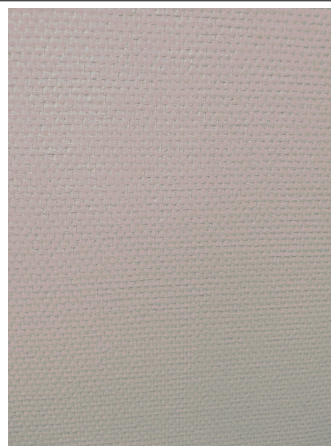
Prélèvement - P004 : RDC / LOCAL S 0.07 PASTEL - Enduit-
(Absence d'amiante)

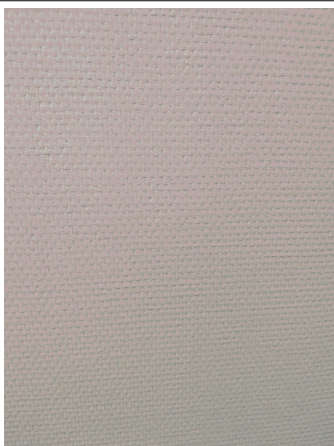
Prélèvement - P005 : R+1 / S 1.44 - Bande de plaque de plâtre-
(Absence d'amiante)

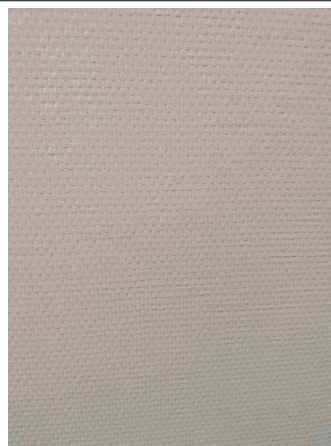
Prélèvement - P006 : R+1 / S 1.44 - Bande de plaque de plâtre-
(Absence d'amiante)

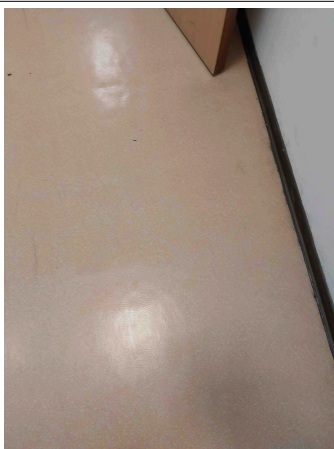
Prélèvement - P007 : R+1 / S 1.44 - Lé plastique avec sous-couche- (Absence d'amiante)

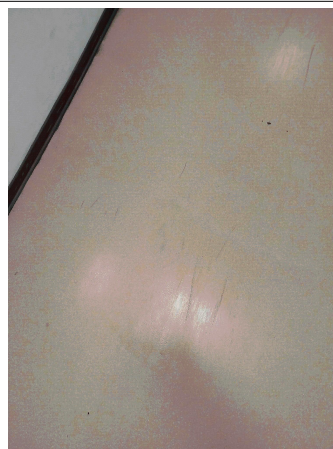
Prélèvement - P008 : R+1 / S 1.44 - Lé plastique avec sous-couche- (Absence d'amiante)

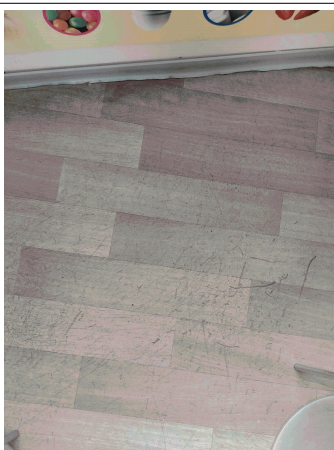
Prélèvement - P009 : R+1 / S 1.31 - Lé plastique avec sous-couche- (Absence d'amiante)

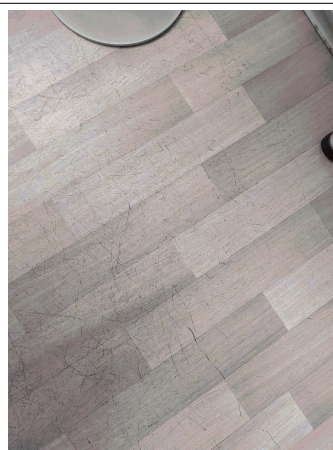
Prélèvement - P010 : R+1 / S 1.31 - Lé plastique avec sous-couche- (Absence d'amiante)
