RAPPORT D'ETUDE

**RAPPORT DE REPERAGE DES MATERIAUX ET
PRODUITS CONTENANT DE L'AMIANTE AVANT
TRAVAUX DANS UN IMMEUBLE BATI**

**Bâtiment 035
Base navale Chaleix
98800 NOUMEA**

N° DOSSIER	DATE	CHARGEE D'AFFAIRES	CONTROLEUR
EO040-001	02/09/2024	Benoit ROBELIN	Jean-Yves MORLON

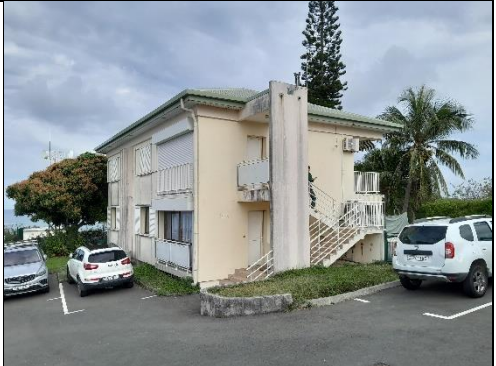
BATIMENT	TYPE DE MATERIAU	LOCALISATION DU MATERIAU	ETAT DE DEGRADATION	ESTIMATIF DES QUANTITES DE DECHETS	PHOTOS ELEMENT
Bâtiment 035	Revêtement de peinture Enduit et peinture	<u>Extérieur – Façades et pignons :</u> Matériau prélevé : PM-EO040-03 et repéré comme amianté.	Bon état	250 m ²

<p><u>Extérieur :</u> Enduit et peinture amiantés.</p>

Préalablement aux travaux, des travaux de retrait des matériaux amiantés sont obligatoires.

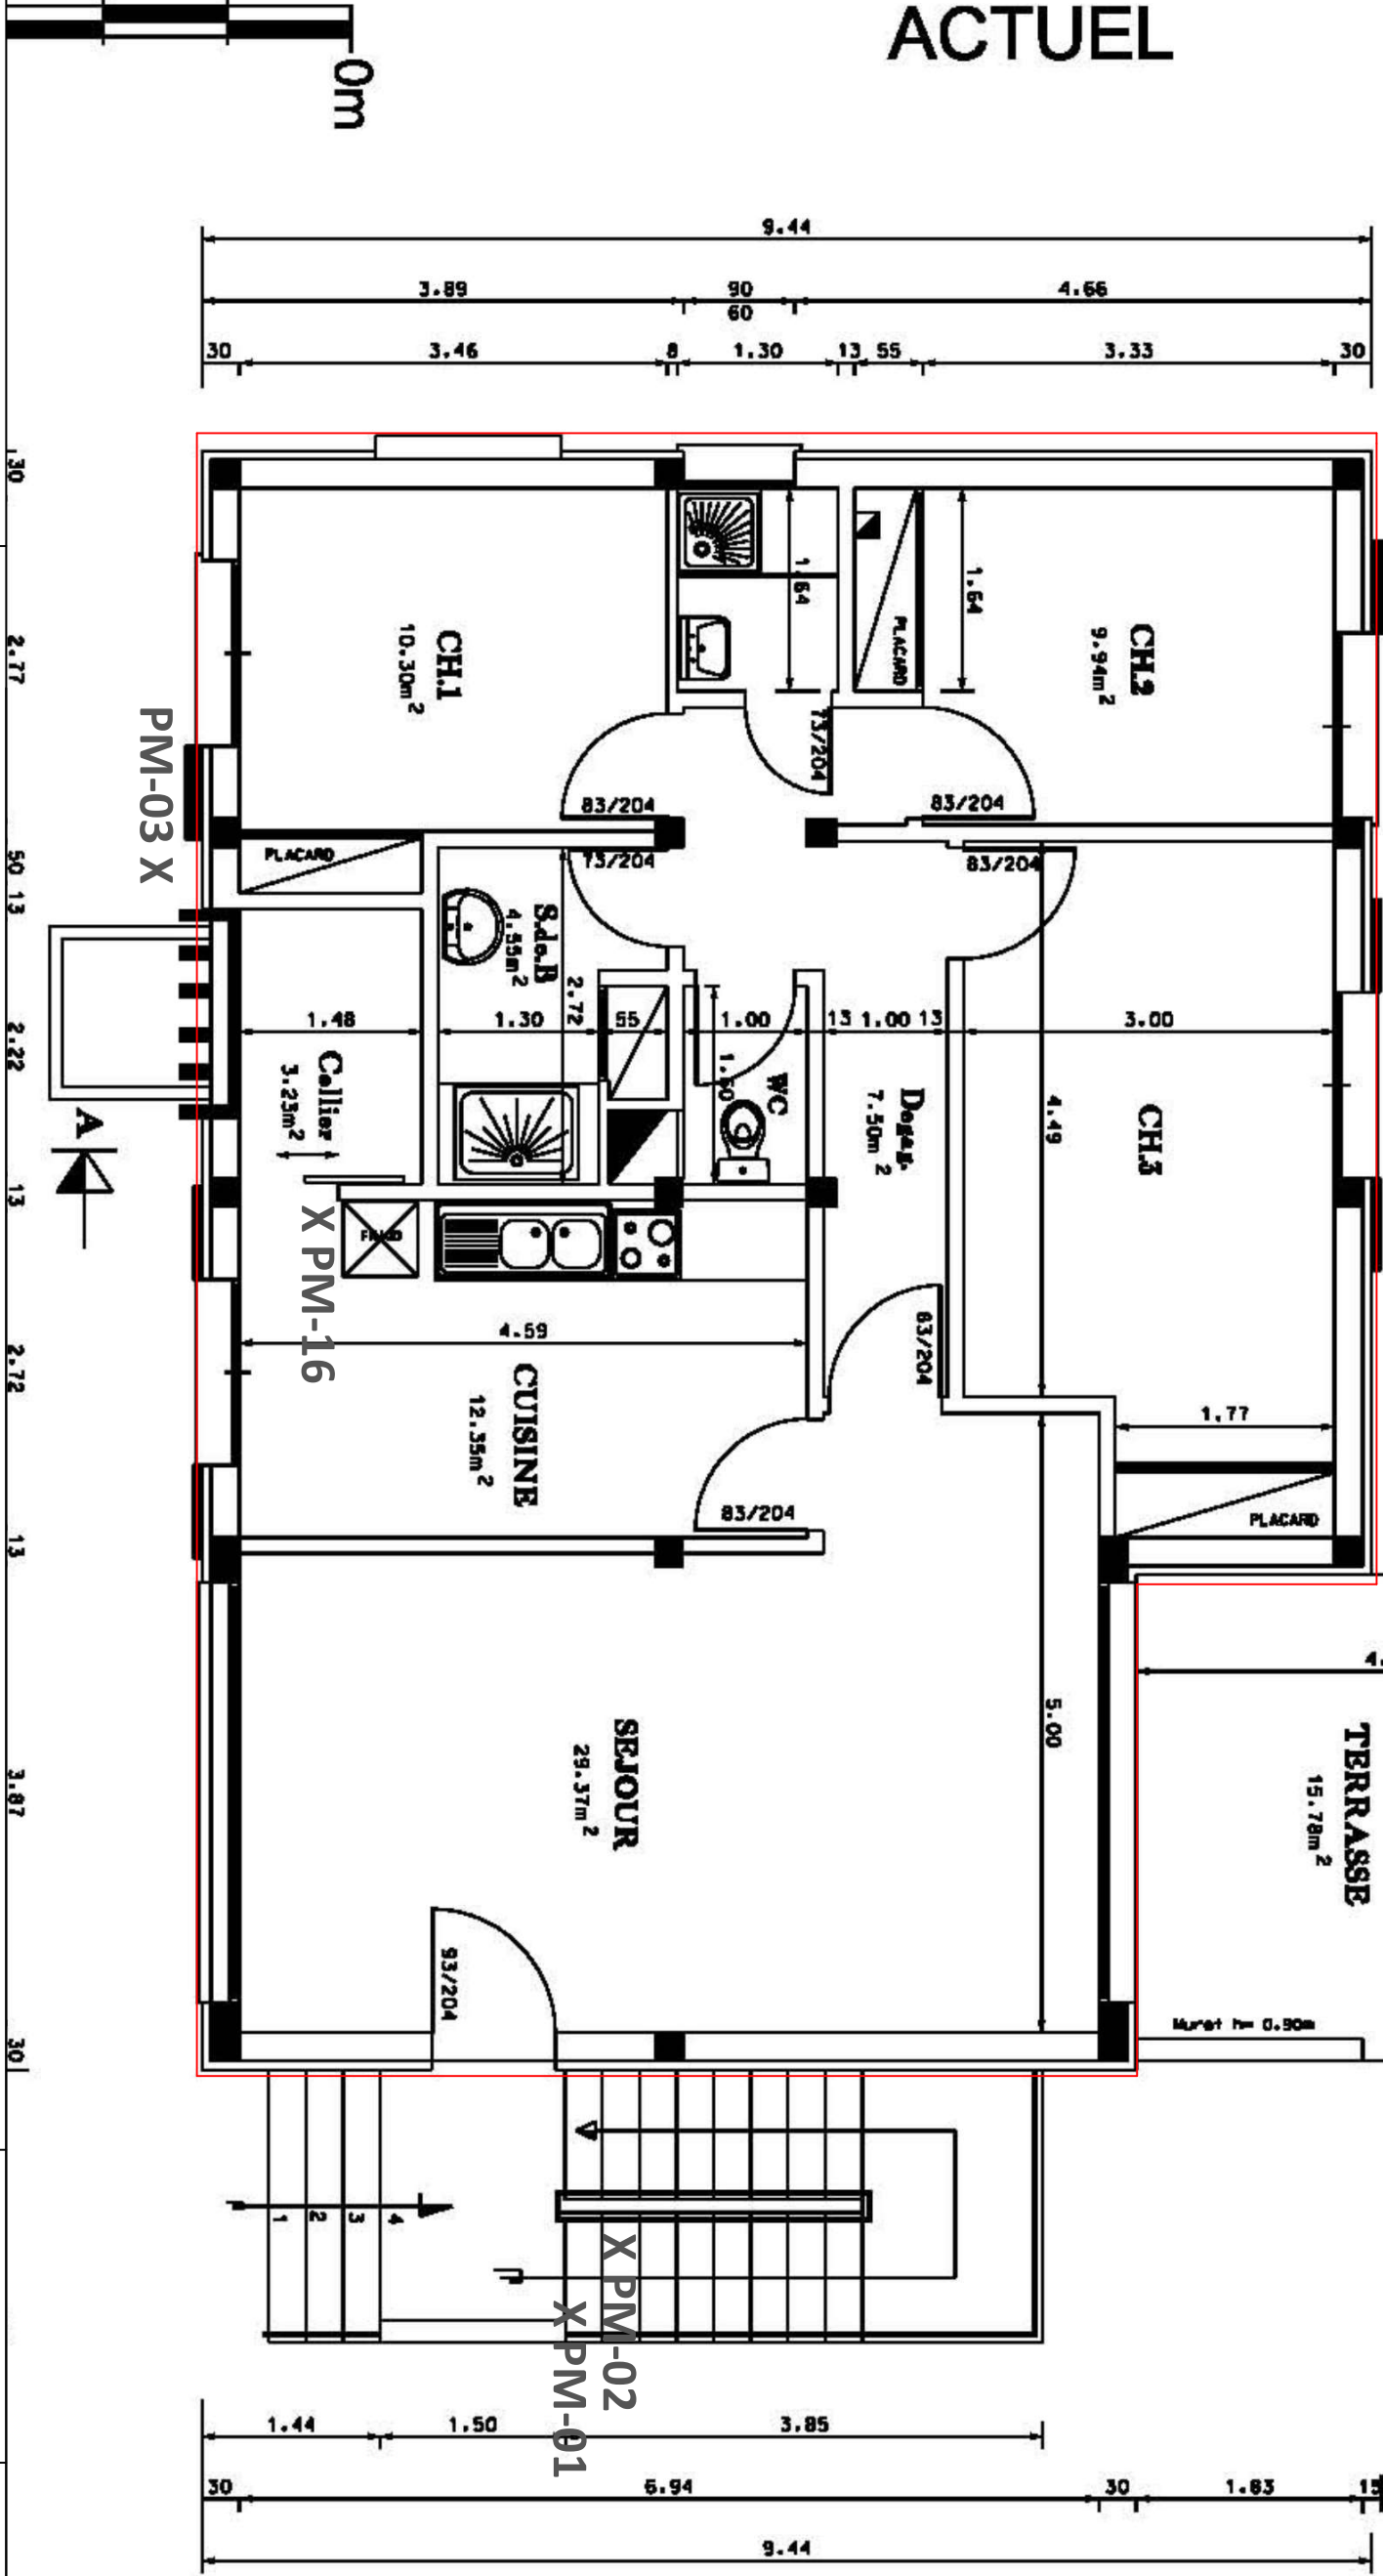
Rez de chaussée - Bâtiment 35 - Base navale Chaleix

X Prélèvement de matériau
— Façades - Enduit et peinture amiantés - Bon état
