### **RAPPORT D'ESSAIS**

## **Direction d'Infrastructure de la Défense de Nouméa**

### **BATIMENT 035 – BASE CHALEIX**

### **Diagnostic sur dalles et terrasse**

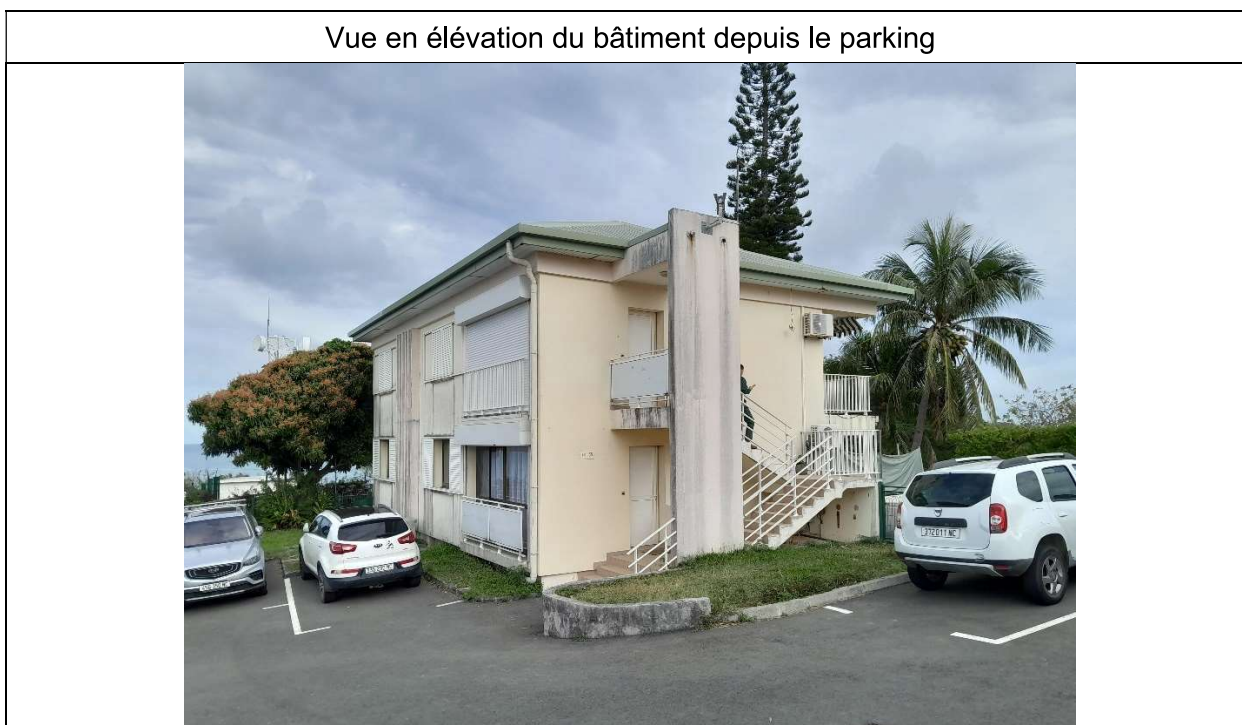
Vue en élévation du bâtiment depuis le parking

Le bâtiment est en bon état visuel : peu à pas de défaut apparent observé sur la structure.

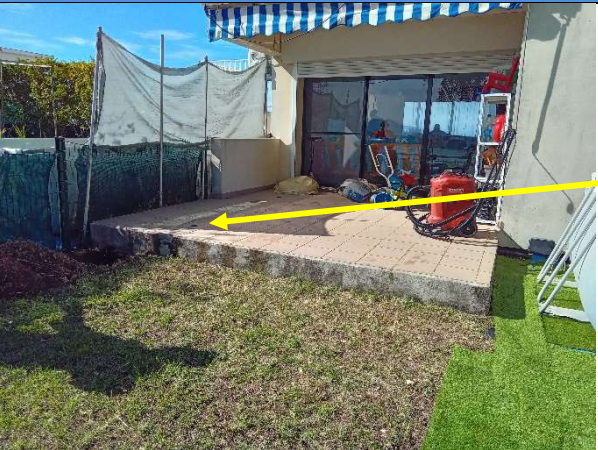
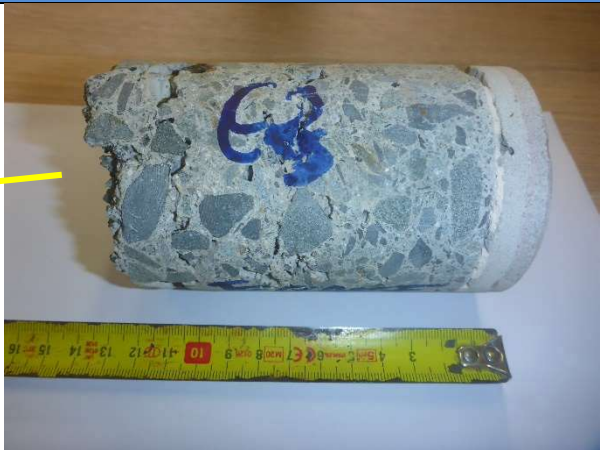
Terrasse extérieure (hors emprise sur vide sanitaire)

<p>Vue d'ensemble de la terrasse</p>	<p>Carottage C3 sur dalle de la terrasse  <math>\varnothing</math> 74 mm            Carrelage + colle 15 mm            Dalle béton de 10 cm            Béton gris, peu homogène, caverneux            Granulats de type basaltique            Dmax apparent 15 mm            1 fil de TS <math>\varnothing</math> 3 mm oxydé à 2.5 cm de la base            Couche de réglage en scorie, sans polyanne</p>

- L'épaisseur estimée est de 12 cm. La trame des aciers est la même qu'au RDC (20x25 cm). Les aciers (HA8 et HA6) sont en bon état de conservation.
- Au RDC, présence d'une terrasse extérieure dont une partie est située sur le vide sanitaire (au droit de l'emprise du bâtiment) et en partie sur terre-plein. Pour cette dernière partie, il s'agit d'une dalle en béton d'environ 10 cm. Le béton de cette dalle est d'aspect très médiocre (pas d'essai à la compression réalisé).

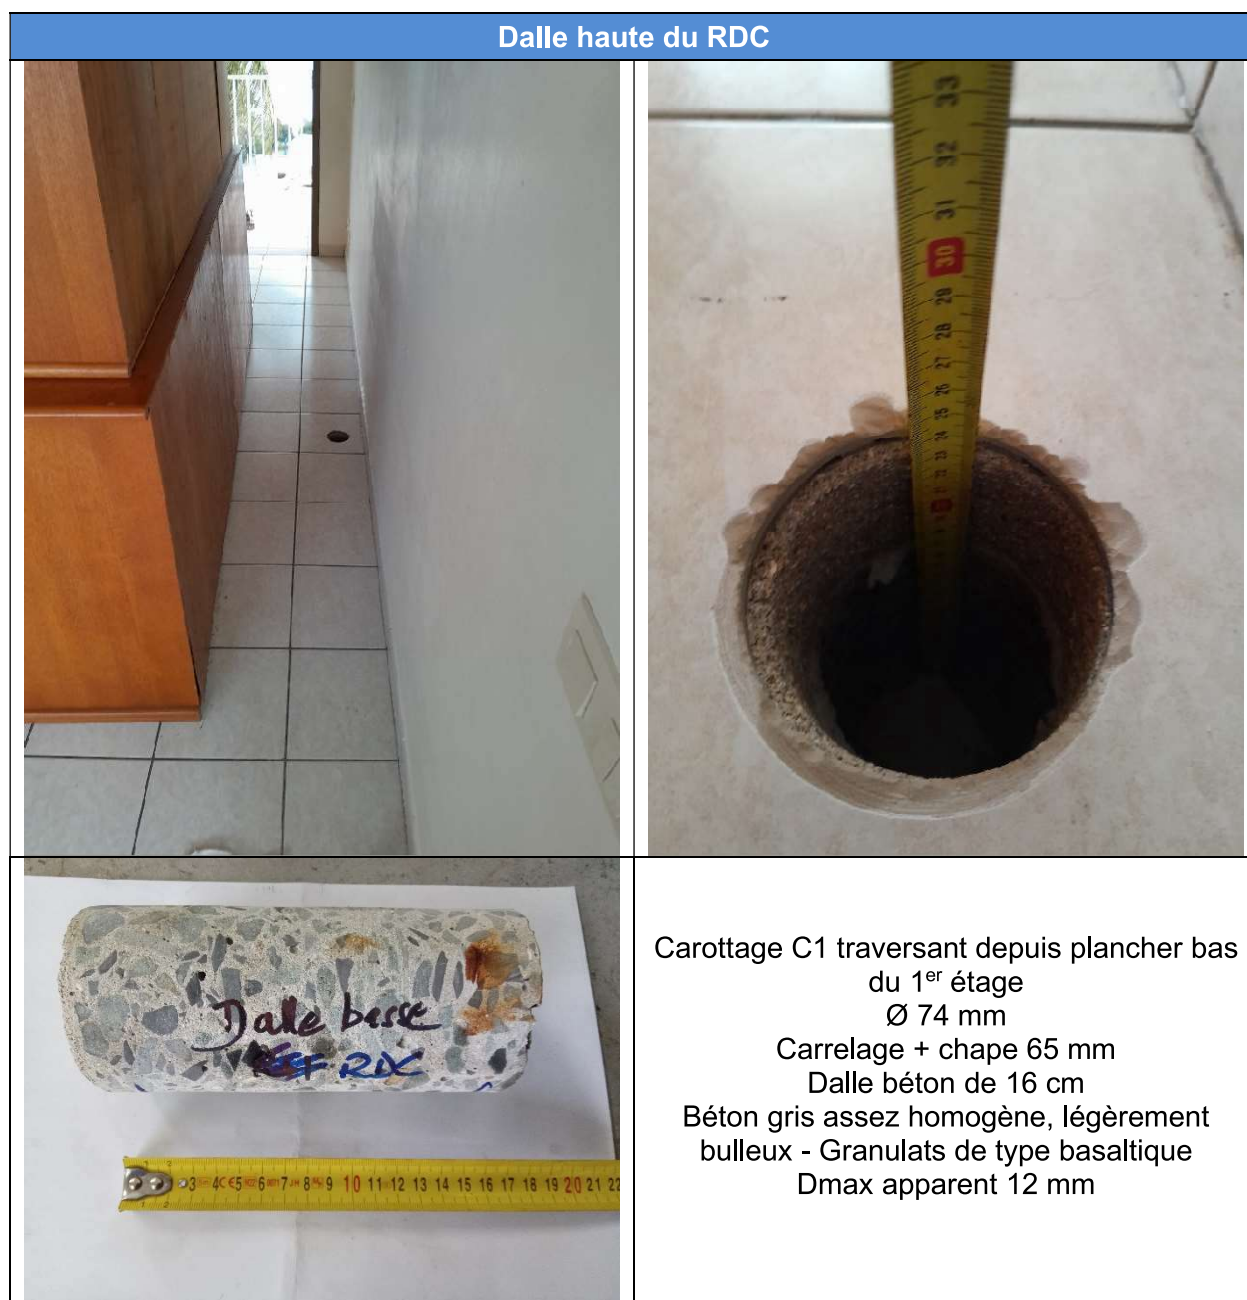
Une détection par Radar en sous-face indique un maillage des aciers de 20 cm (sens porteur) par 25 cm (sens répartition). Compte tenu de la présence des locataires avec notamment un enfant en bas âge, un sondage destructif a été réalisé en sous-face du plancher du 1<sup>er</sup> étage (même trame).

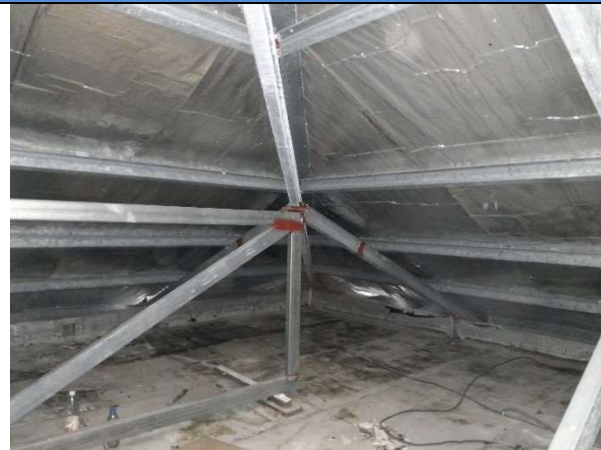
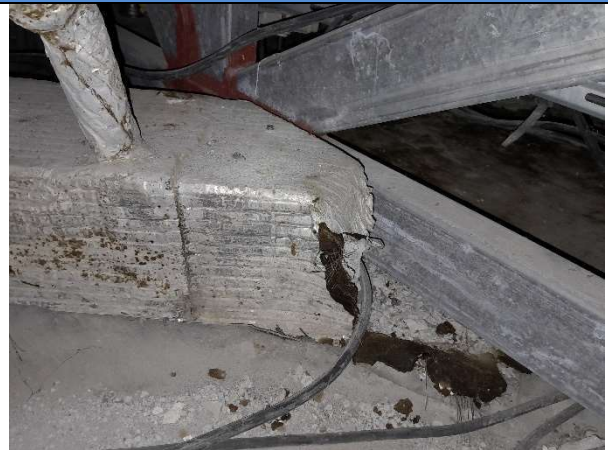
Plénum au dessus du 1<sup>er</sup> étage

L'accès au plénum par une trappe d'environ 60x60 cm indique la présence d'une sur-toiture en acier : charpente métallique en profilés galvanisés et tôles acier + sisalation.

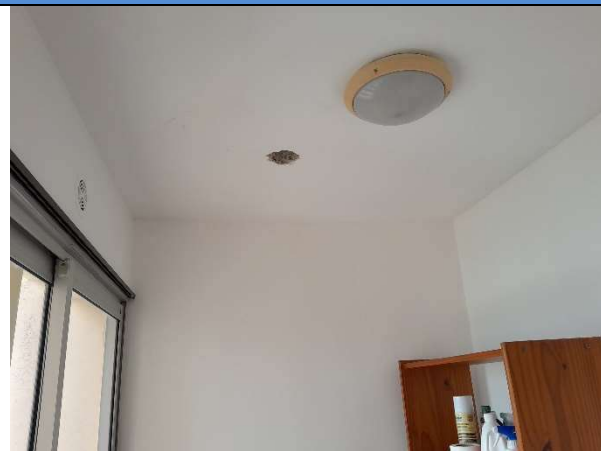
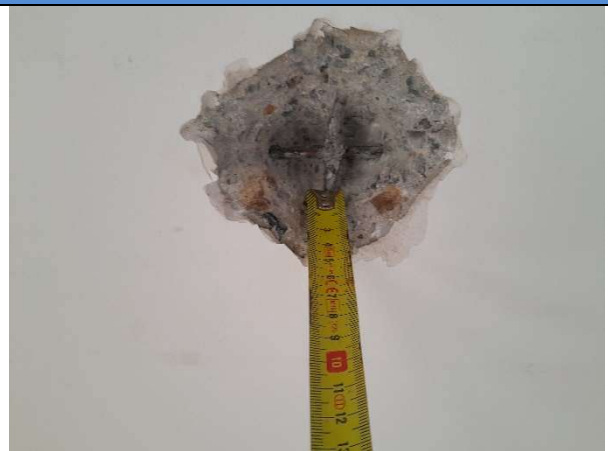
Dalle haute du 1<sup>er</sup> étage

SD2

Trame des aciers 20x25 cm

Sens porteur : HA8 - enrobage 3.5 cm / sous-face - trame de 20 cm

Sens répartition : HA6 - enrobage 4.3 cm / sous-face – trame de 25 cm

Les aciers sont en bon état de conservation

Le cliché radar indique une dalle d'environ 12 cm d'épaisseur.

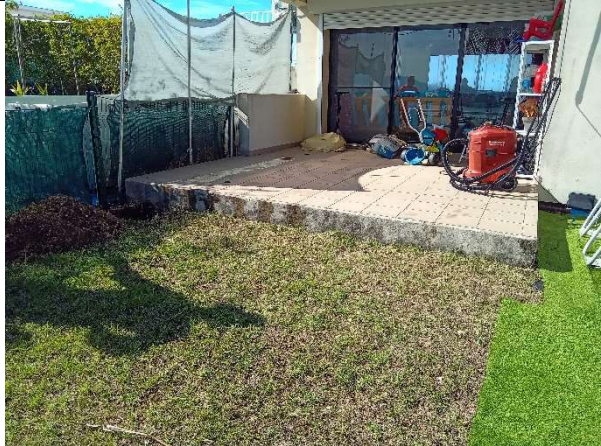
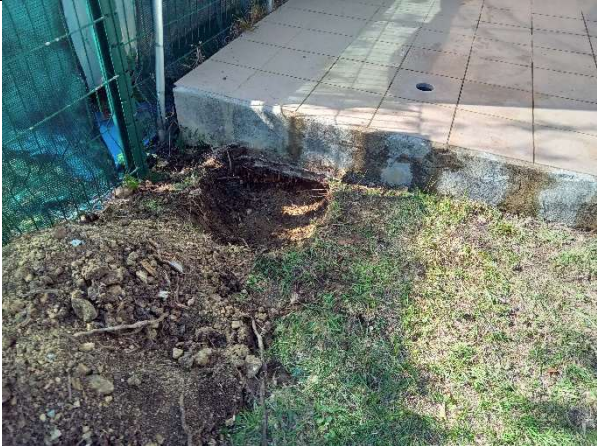
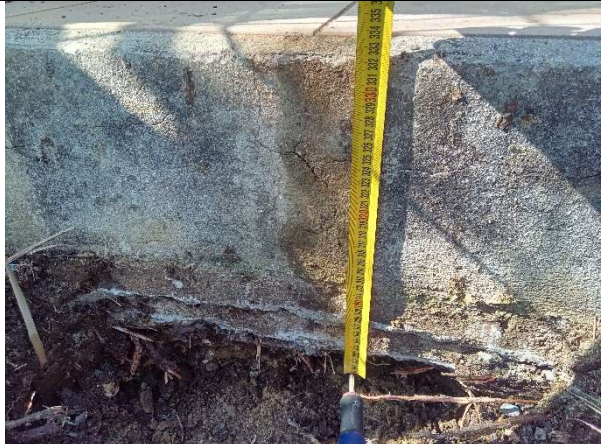
Dalle extérieure (hors emprise du vide sanitaire)

<p>La fouille réalisée indique :</p> <ul style="list-style-type: none"> <li>- Une bêche périphérique en rive de hauteur totale 33 cm</li> <li>- 10 cm de terre végétale + gazon</li> <li>- Remblai graveleux</li> </ul> <p>La terrasse est à environ 20 cm au-dessus du terrain existant</p> <p>Pour rappel, la dalle béton de la terrasse a une épaisseur de 10 cm (§ 5.1)</p>

La fouille réalisée au droit de la terrasse extérieure indique la présence d'une bêche périphérique de 33 cm de hauteur, sans système spécifique de fondation.

La bêche est directement posée sur le remblai graveleux.

Concernant la création de la terrasse Deck à l'étage, on conseillera de créer un système de fondation spécifique pour les 2 poteaux porteur prévus.

Ces fondations pourront être superficielles à semi-profondes, ancrées dans le remblai graveleux avec ou sans rattrapage de niveau en gros béton (dosage minimum en ciment 250 kg/m<sup>3</sup> ou 300 kg/m<sup>3</sup> en présence d'eau) peut être envisagée.

Au vu des résultats et afin de se prémunir d'une éventuelle hétérogénéité au sein des remblais graveleux, il pourra être pris en compte une contrainte de calcul admissible aux ELS limitée à 0.1MPa avec un ancrage minimum de 0.30m au sein des remblais graveleux, soit environ une base de fondation à 0.70m de profondeur par rapport au terrain actuel.

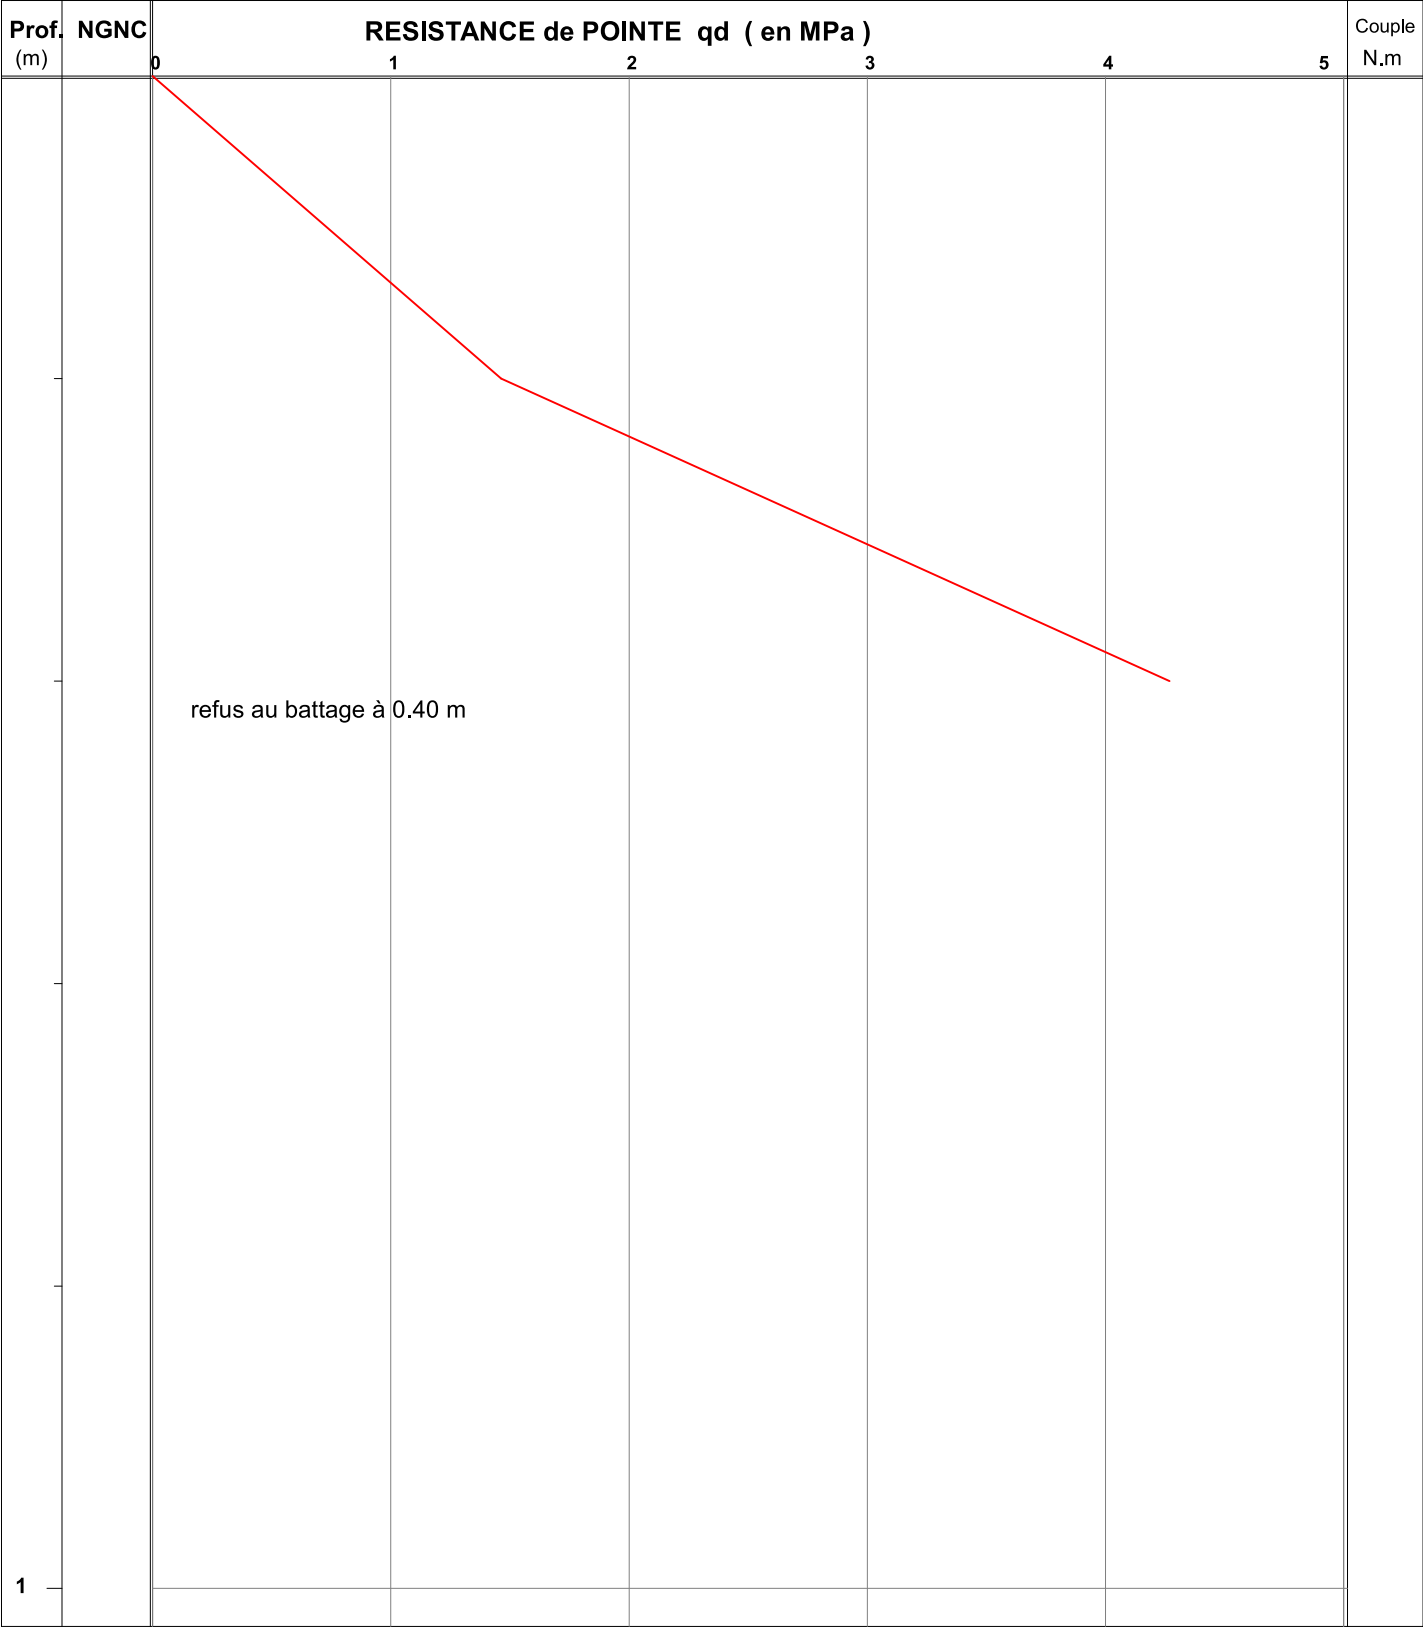
PENETROMETRE DYNAMIQUE EP1

Essai n°	Terrains peu résistants $q_d < 5 \text{ MPa}$	Terrains moyennement résistants $5 < q_d < 10 \text{ MPa}$	Terrains fortement résistants $q_d > 10 \text{ MPa}$
EP1	0.05 – 0.40 refus	-	-
EP2	0.05 – 0.40 refus	-	-

Capacité portante des terrains  $q_U = q_d/7$  et  $q_{ELS} = q_U/3$  avec  $q_{d_{min}}$  de 5.0 MPa à 0.40 m/terrain existant (EP1 et EP2) soit,  $q_{ELS}=238$  kPa.
