Rapport n°24.ANC.635.RA01

DIAGNOSTIC SOLIDITE PAR EXAMEN VISUEL

Diagnostic solidité par examen visuel et faisabilité des travaux prévus - Bâtiment 035 Pointe CHALEIX.

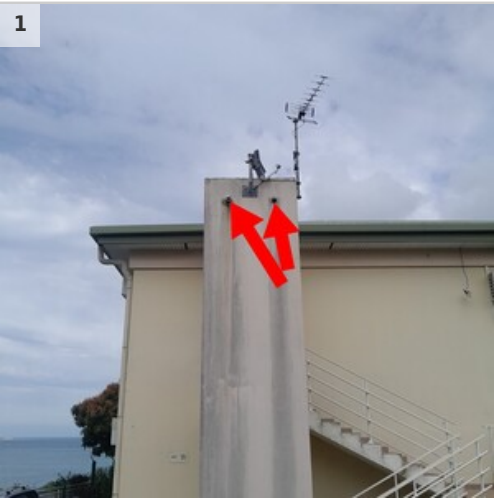
Présence d'infiltration d'eau manifeste autour de 2 evacuations d'eau en toiture pour drainer l'eau de la dalle sur escalier.  
Ces infiltrations provoquent des éclats de béton.  
Prévoir la reprise totale de ces évacuations et étanchéité autour de celles ci.

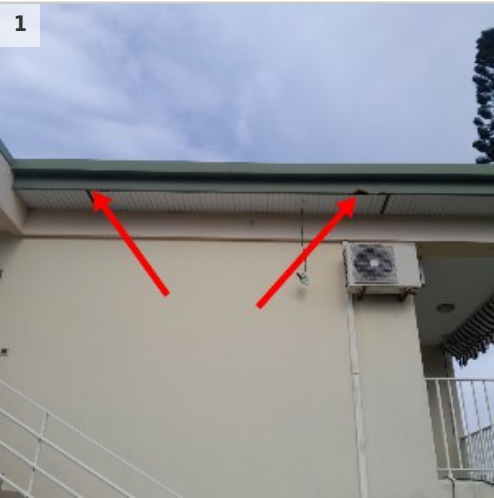
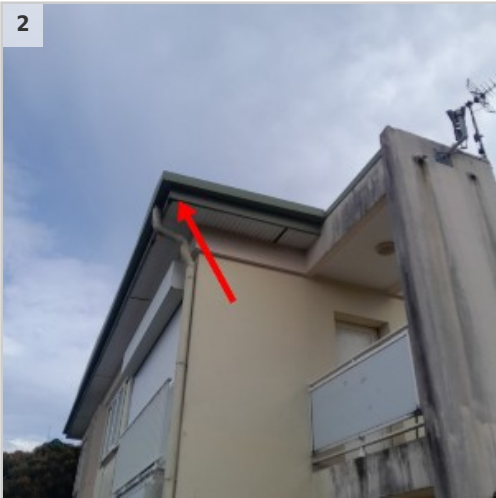
| Enrick CHABAUD | Corrosion des bandeaux métalliques. À changer dans le cadre des travaux. | 23 juil. 09h25 |

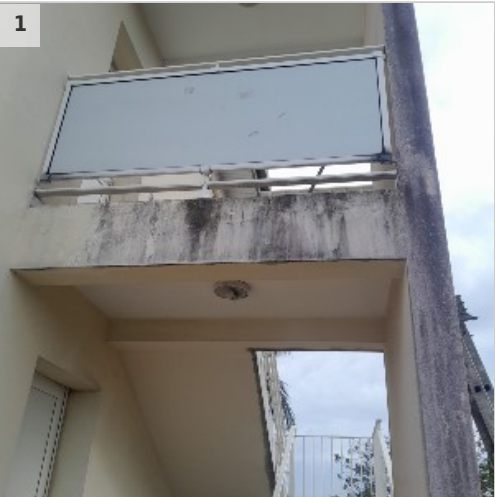
Enrick CHABAUD	Photo 1	23 juil. 09h26
Enrick CHABAUD	Présence de peinture qui s'écaille due aux coulures sur la façade. Prévoir un ravalement complet des façades	23 juil. 09h27

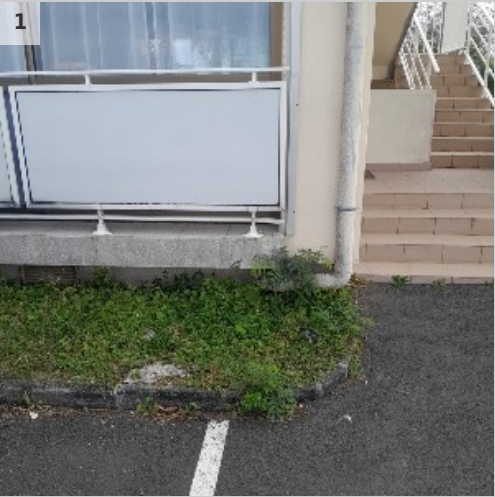
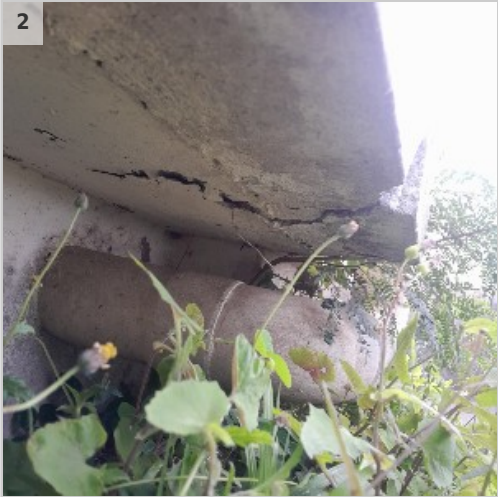
Enrick CHABAUD	Photo 1	23 juil. 09h28
Enrick CHABAUD	Photo 2	23 juil. 09h28
Enrick CHABAUD	Éclat béton au niveau du nez de dalle de balcon . Prévoir de retirer l'ensemble des parties béton friables, de passiver les aciers puis de mettre en œuvre un mortier de réparation adapté.	23 juil. 09h30

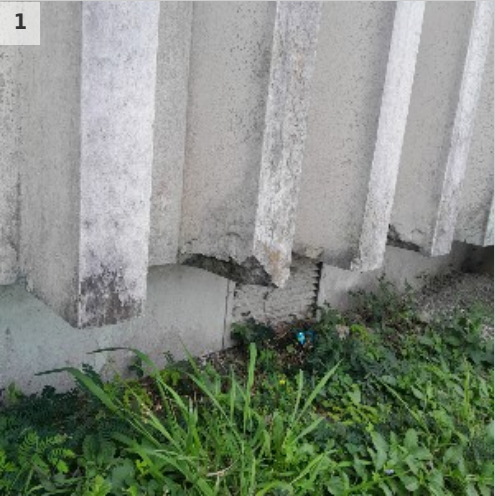
Enrick CHABAUD	Photo 1	23 juil. 09h31
Enrick CHABAUD	Résilles en mauvais état au niveau de l'arase inférieure avec éclats de béton et armatures corrodées visibles. Il est prévu de retirer ces resilles dans dans le nouveau projet. Les armatures existantes d'accroches des résilles à la façade seront à reprendre afin d'éviter tout futur éclat en façade (enrobage adapté du mortier de réparation).	23 juil. 09h34

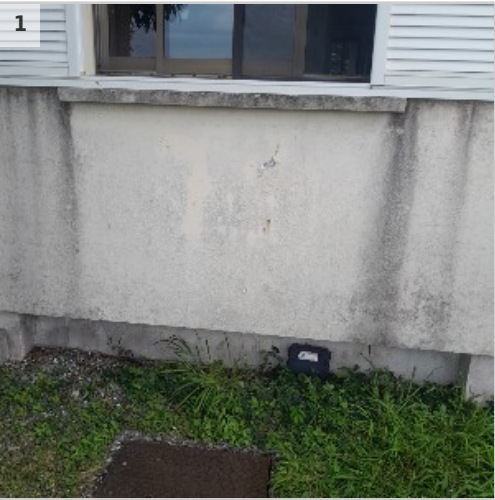
Enrick CHABAUD	Photo 1	23 juil. 09h35
Enrick CHABAUD	La peinture de façade s'effrite et nous avons constaté la présence de salpêtre sous la peinture. De plus, nous notons la présence de champignons et mousses en façade . Prévoir un ravalement complet de la façade (commentaire général pour l'ensemble du bâtiment)	23 juil. 09h38

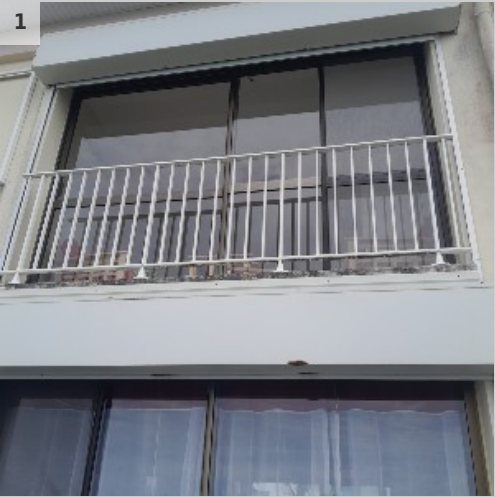
Enrick CHABAUD	Photo 1	23 juil. 09h39
Enrick CHABAUD	Nez de dalle des balcons en mauvais état (présence de mousses). Prévoir nettoyage et traitement adapté des nez de dalle.	23 juil. 09h41

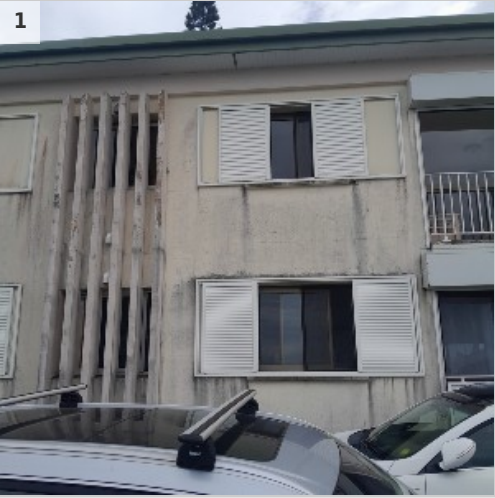
Enrick CHABAUD	Photo 1	23 juil. 09h41
Enrick CHABAUD	Présence de multiples fissures horizontales. Sans gravité immédiate. Prévoir de les traiter.	23 juil. 09h42

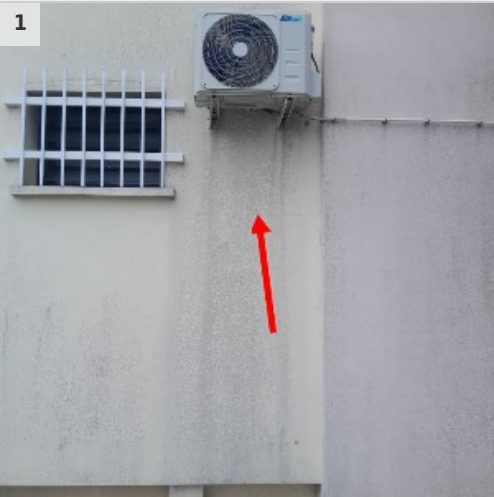
- Enrick CHABAUDPhoto 1
- Enrick CHABAUDFissure Horizontale sans gravité. A reprendre

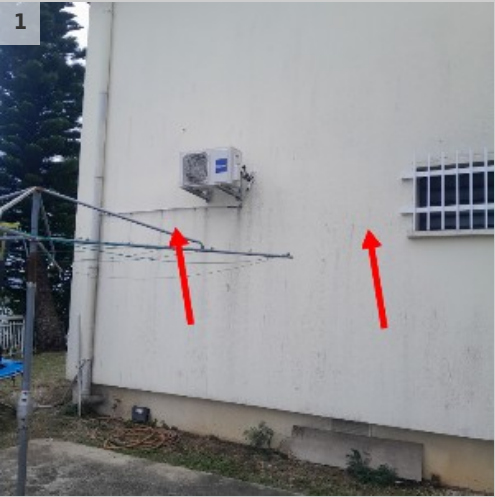
- Enrick CHABAUDPhoto 1
- Enrick CHABAUDPrésence de fissures horizontales sans gravité. A reprendre afin de pérenniser l'ouvrage.

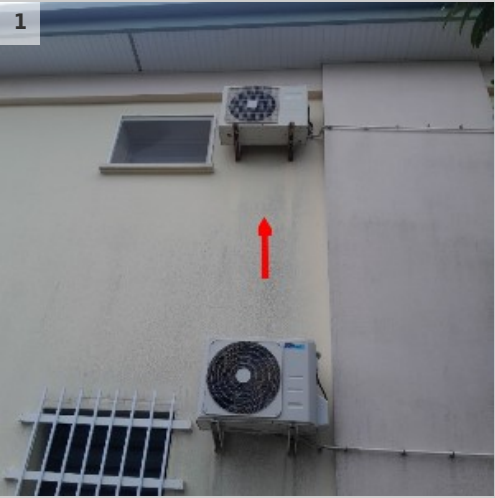
Enrick CHABAUD	Photo 1	23 juil. 09h48
Enrick CHABAUD	Présence d'une fissure horizontale sans gravité. A reprendre dans le cadre des travaux pour pérenniser l'ouvrage	23 juil. 13h59

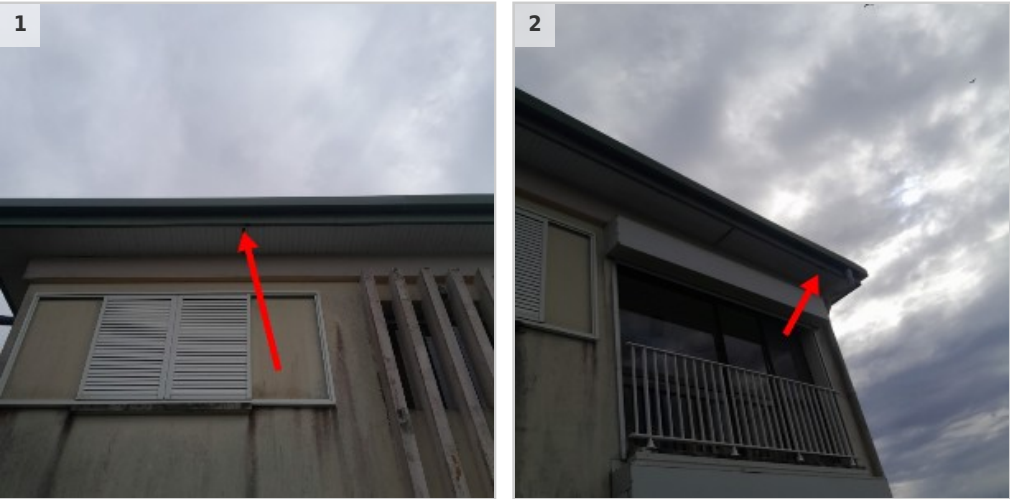
Enrick CHABAUD	Photo 1	23 juil. 09h49
Enrick CHABAUD	Photo 2	23 juil. 09h49
Enrick CHABAUD	Bandeau metallique corrodé. À changer	23 juil. 09h50

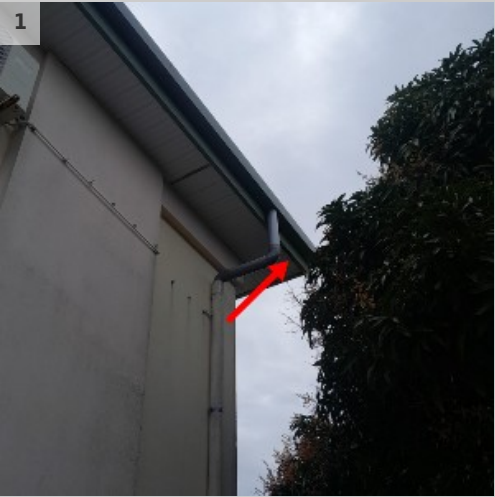
Enrick CHABAUD	Photo 1	23 juil. 09h51
Enrick CHABAUD	Bandeau métallique corrodé. À changer	23 juil. 09h51

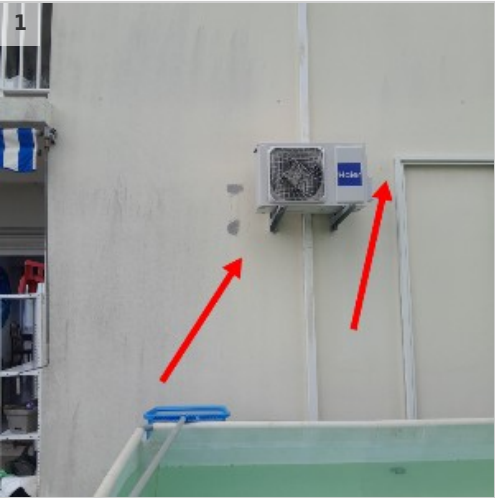
- Enrick CHABAUD
- Photo 1
- Enrick CHABAUD
- Présence d'une fissure verticale et horizontal sans gravité. À traiter

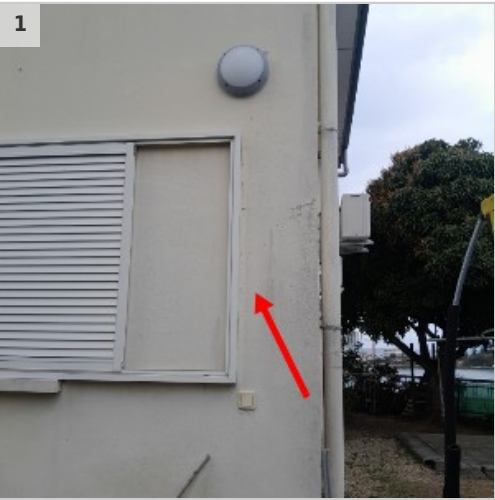
Enrick CHABAUD	Photo 1	23 juil. 09h56
Enrick CHABAUD	Présence de deux fissures verticales allant du globe extérieur jusqu'à l'interrupteur extérieur. Cela correspond à une saignée en façade pour un passage de gaine électrique. Prévoir de reprendre le rebouchage de la saignée.	23 juil. 09h57

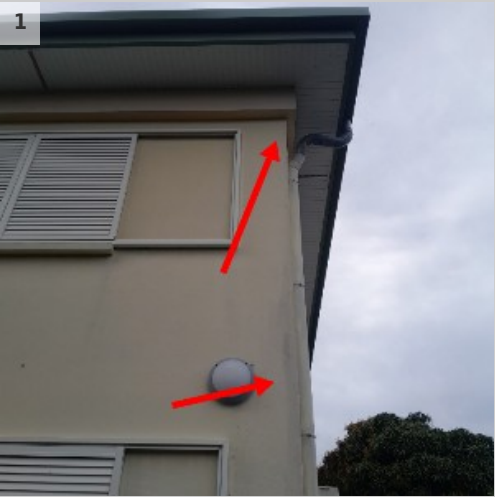
Enrick CHABAUD	Photo 1	23 juil. 09h58
Enrick CHABAUD	Présence de deux fissures verticales sans gravité. À reprendre	23 juil. 09h59

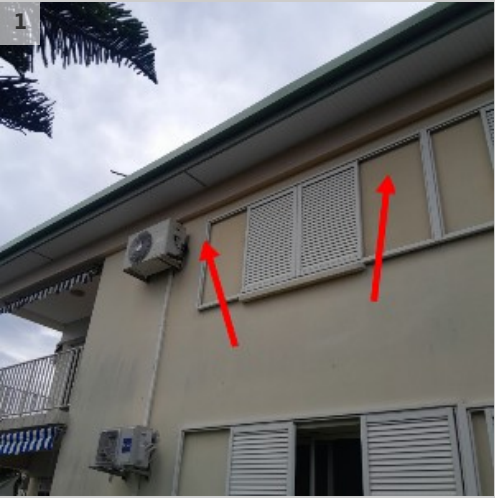
Enrick CHABAUD	Photo 1	23 juil. 09h59
Enrick CHABAUD	Présence de deux fissures horizontales sans gravité au droit des linteaux des fenêtres. À reprendre	23 juil. 10h00

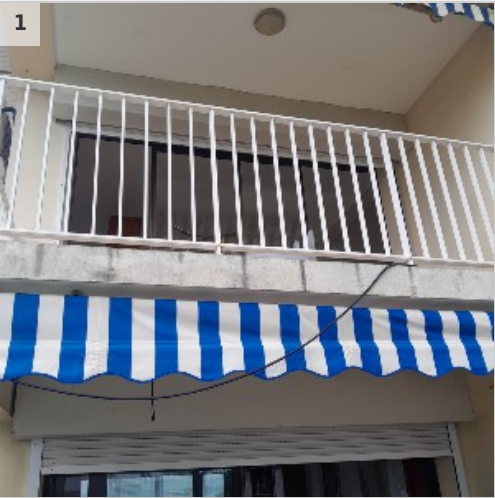
Enrick CHABAUD	Photo 1	23 juil. 10h01
Enrick CHABAUD	Présence de microfissures au niveau du nez de la dalle de la terrasse de R+1. Sans gravité. À reprendre.	23 juil. 10h03

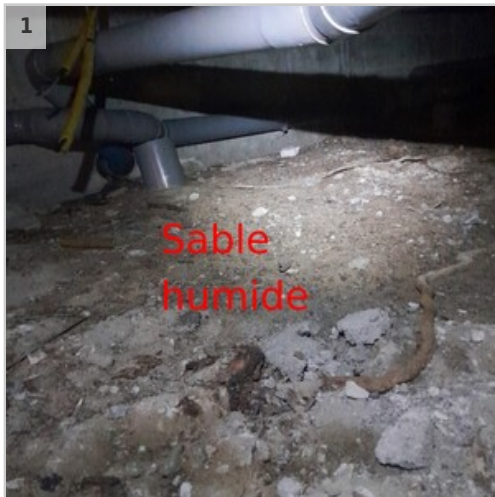
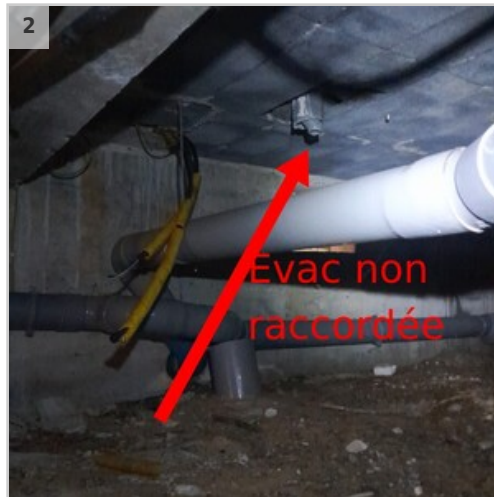
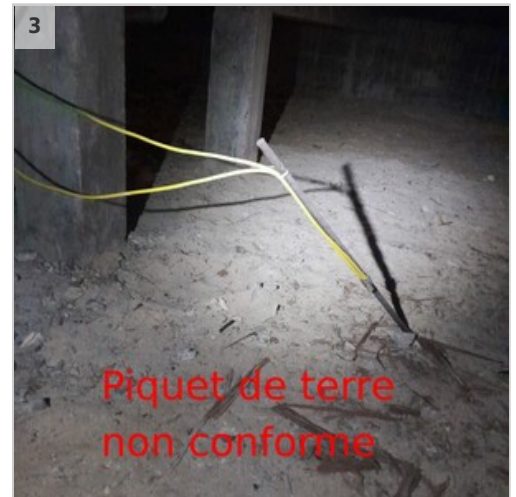
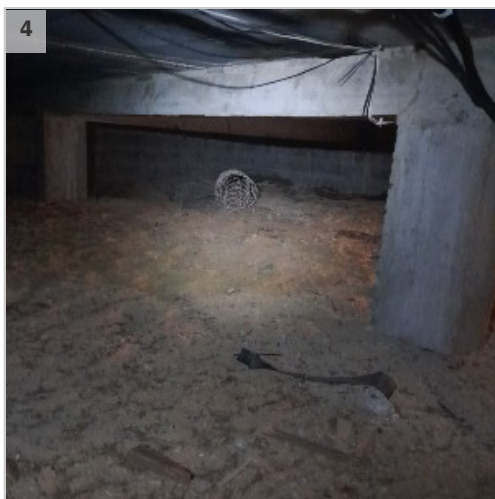
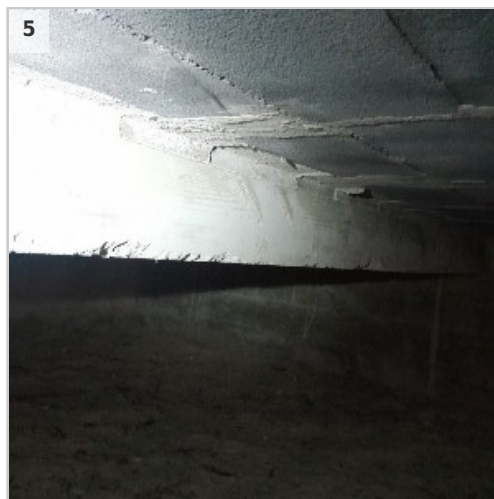
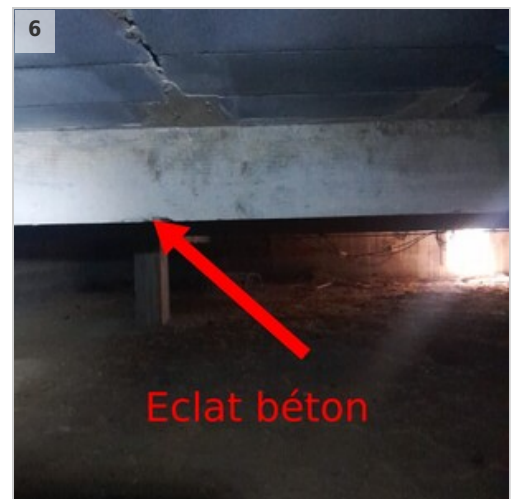
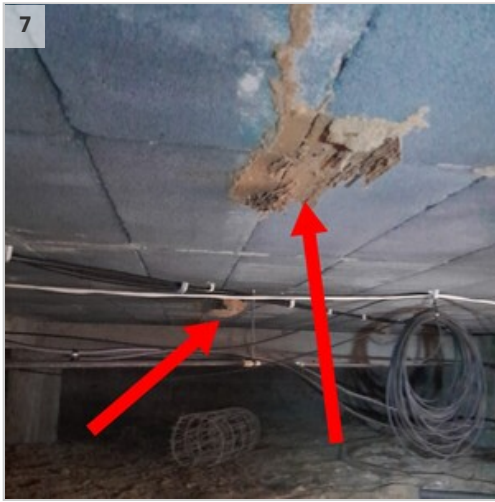
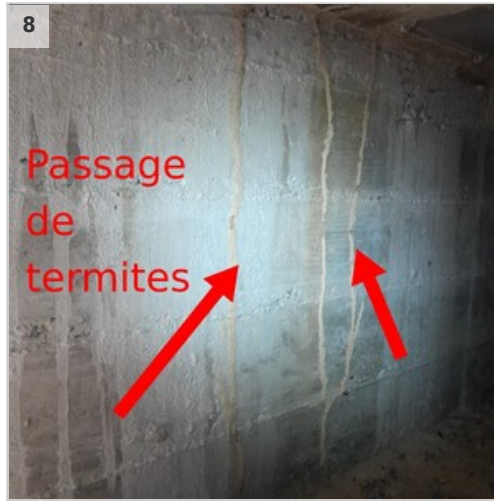
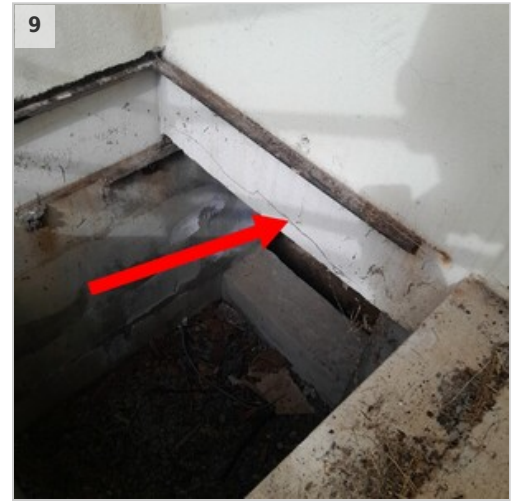
Enrick CHABAUD	Photo 5	23 juil. 10h11
Enrick CHABAUD	Photo 6	23 juil. 10h12
Enrick CHABAUD	Photo 7	23 juil. 10h13
Enrick CHABAUD	Photo 8	23 juil. 10h14
Enrick CHABAUD	Photo 9	23 juil. 10h15
Enrick CHABAUD	Vide sanitaire accessible et ventilé directement sur l'extérieur par des grilles. Nous pouvons noter que la dalle basse du RDC est un plancher en poutrelles-hourdis avec hourdis en agglomérés. Le plancher poutrelle-hourdis est repris par un système poteau-poutre en béton armé.	23 juil. 14h24

Vide sanitaire relativement en bon état mis à part les observations suivantes :

- Nous notons que le sol est humide dans une zone au droit de la façade Sud-Est. Cette humidité est vraisemblablement due à une évacuation d'eau non raccordée sortant de la dalle.
- Présence de poutres en béton brut de décoffrage avec quelques petits éclats de béton dans les angles. Sans gravité immédiate.
- Présence d'anciens bois totalement termités et cheminement verticale de termites sur les murs périphériques du vide sanitaire. Si cela n'a pas encore été effectué, prévoir un diagnostic et traitement anti-termite adapté.
- Présence de fissures horizontales au niveau de l'entrée du vide sanitaire. Fissure sans gravité immédiate. Prévoir de les reprendre dans le cadre des travaux.

Bien que hors cadre de notre mission, nous attirons votre attention sur la présence d'un piquet de terre non enfoncée dans le sol. et d'une mauvaise constitution du piquet de terre. A reprendre sans délai !

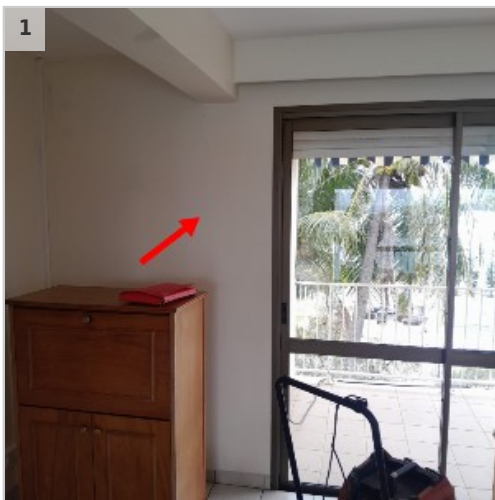
Présence d'une fissure verticale au droit du poteau béton sans gravité. À reprendre dans le cadre des travaux de refecton.

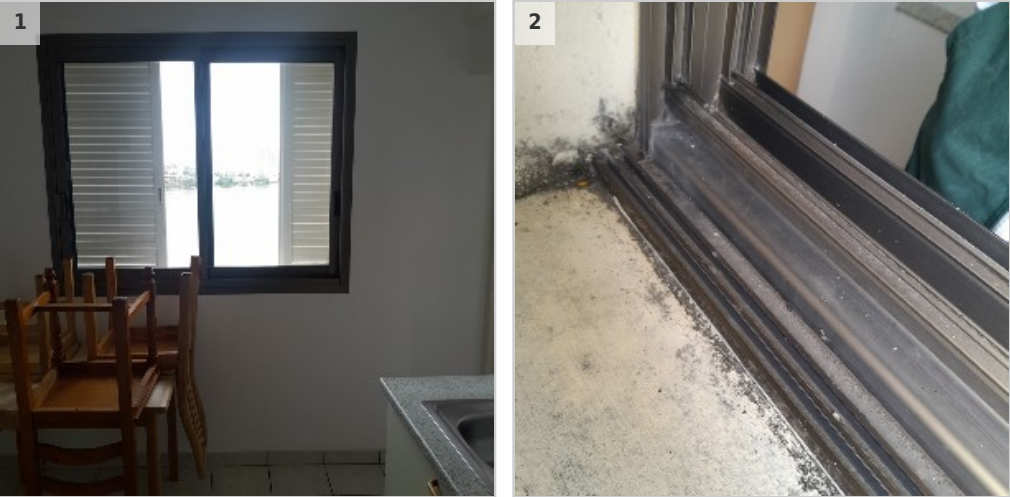
Enrick CHABAUD	Photo 1	23 juil. 10h22
Enrick CHABAUD	Photo 2	23 juil. 10h22
Enrick CHABAUD	Les menuiseries extérieures ne sont visiblement pas posées sur rejingot maçonné. Risque avérée d'infiltration d'eau. Nous vous recommandons de mettre en œuvre des rejingots maçonnés au niveau des menuiseries extérieures.	23 juil. 10h24

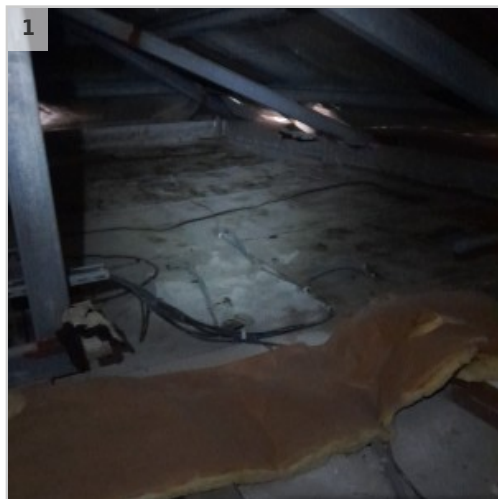
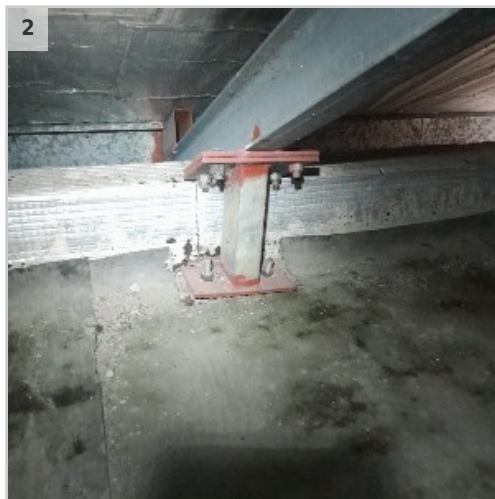
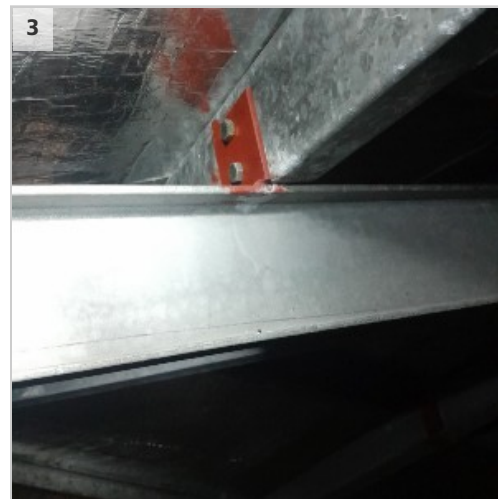
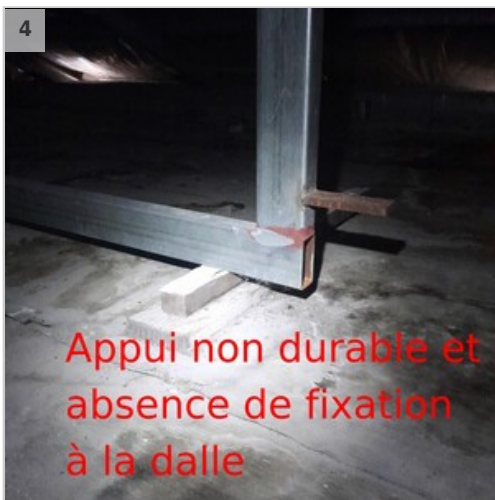
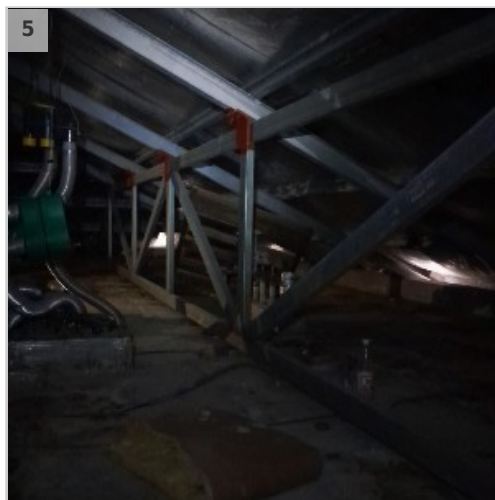
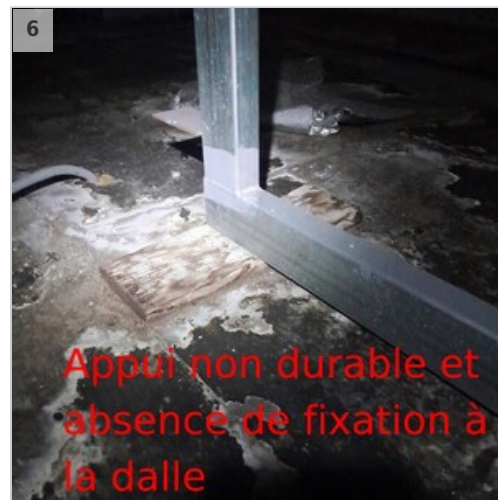
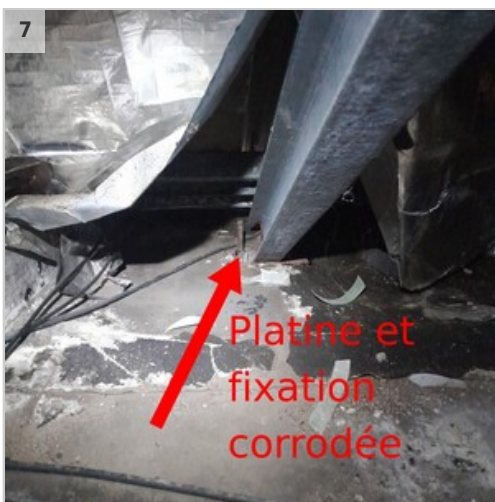
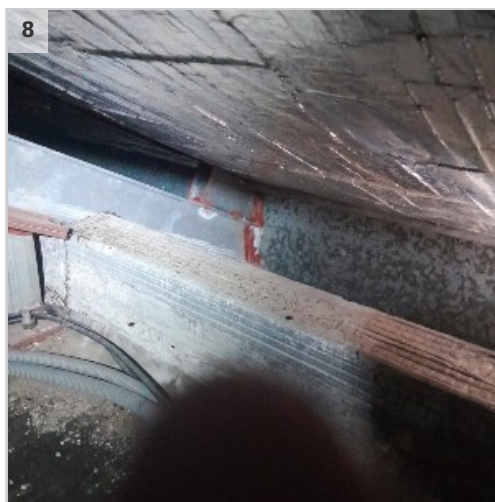
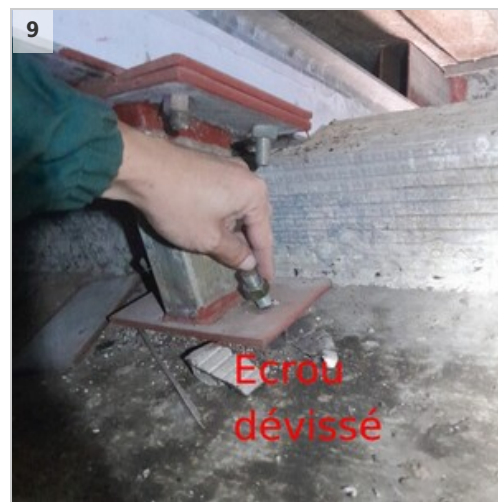
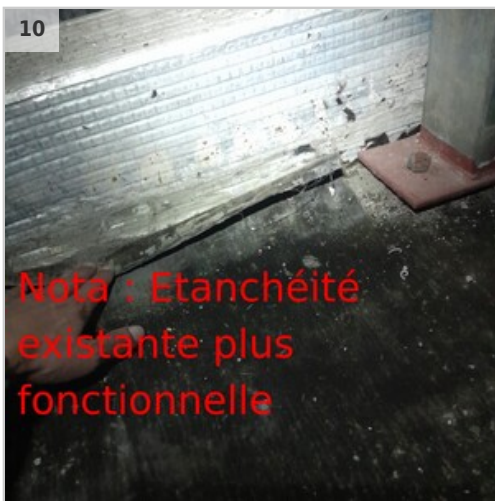
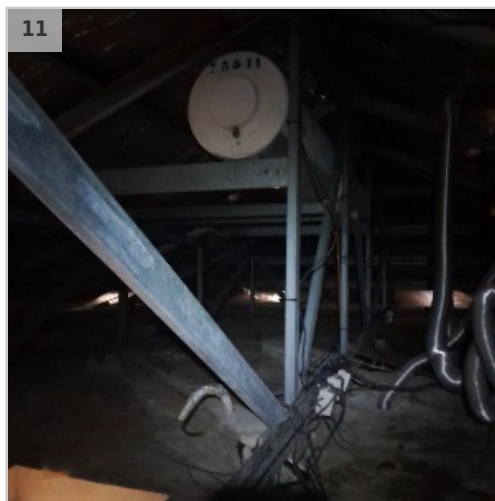
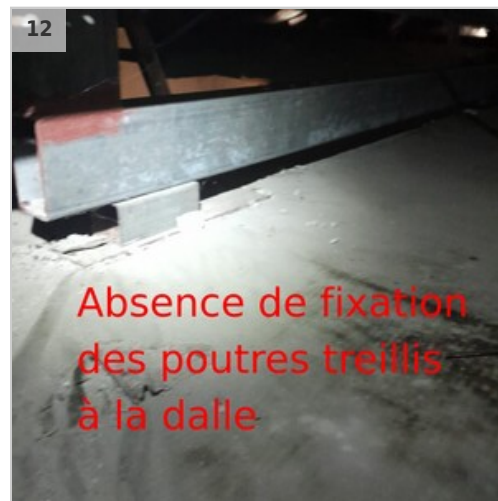
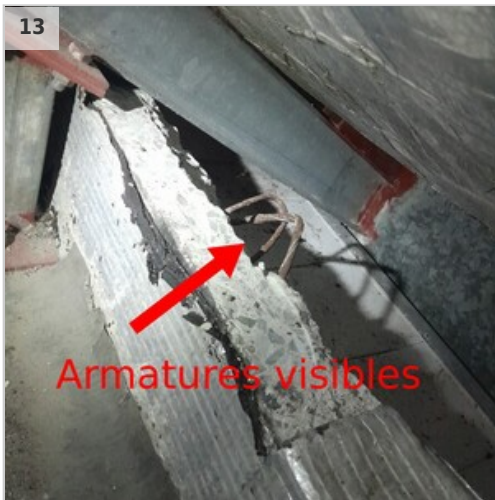
Enrick CHABAUD	Photo 2	23 juil. 10h28
Enrick CHABAUD	Photo 3	23 juil. 10h28
Enrick CHABAUD	Photo 4	23 juil. 10h30
Enrick CHABAUD	Photo 5	23 juil. 10h30
Enrick CHABAUD	Photo 6	23 juil. 10h31
Enrick CHABAUD	Photo 7	23 juil. 10h31
Enrick CHABAUD	Photo 8	23 juil. 10h32
Enrick CHABAUD	Photo 9	23 juil. 10h33
Enrick CHABAUD	Photo 10	23 juil. 10h35
Enrick CHABAUD	Photo 11	23 juil. 10h36
Enrick CHABAUD	Photo 12	23 juil. 10h36
Enrick CHABAUD	Photo 13	23 juil. 10h38
Enrick CHABAUD	Présence d'une dalle haute (toiture) étanchée avec une sur-toiture en charpente métallique et couverture en tôles.	23 juil. 14h52

Bon état apparent de la dalle de toiture mis à part la présence d'éclats béton et d'armatures visibles au niveau d'un relevé béton côté façade Sud-Ouest. Réfection localisée à prévoir pour pérenniser l'ouvrage et éviter tout éclat des relevés béton.

Nota : L'étanchéité existante ne peut plus prétendre remplir sa fonction initiale.

Nous constatons une charpente métallique en bon état général de conservation.

Nous avons noté ces quelques désordres qui seront à reprendre dans le cadre des travaux :

- Platine et fixation corrodée au niveau d'un appui d'un arbalétrier au droit de la façade Nord-Est

- Plusieurs écrous dévissés au niveau des potelets métalliques supportant des arbalétriers.

Bien que hors cadre de notre mission, nous attirons votre attention que la conception générale de la charpente. Les poutres treillis ne sont pas fixées mécaniquement à la dalle, elles sont simplement posées sur la dalle ou posées sur des appuis non durables tels que des bois qui sont en état de pourrissement. Aucun maintien de ces poutres treillis à un effort de soulèvement. Prévoir de fixer mécaniquement les poutres treillis à la dalle béton.

Prévoir un contrôle de serrage général de la charpente.

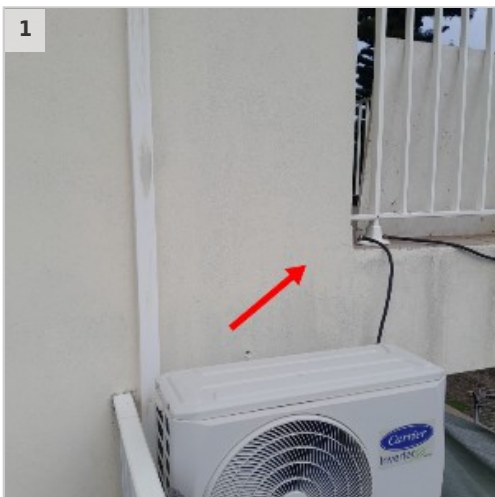
Présence d'une fissure redescendant derrière l'unité extérieure de climatisation.  
Sans gravité. À reprendre.

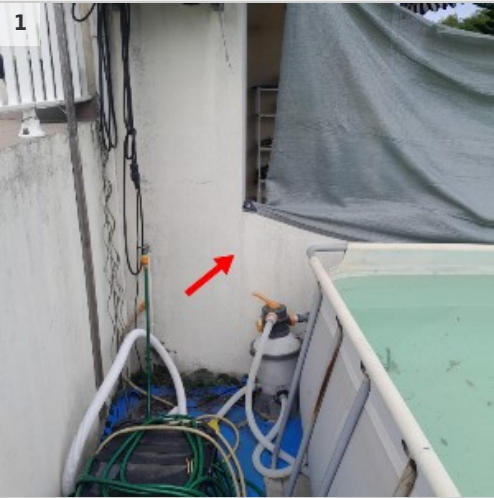
Enrick CHABAUD	Photo 1	23 juil. 10h43
Enrick CHABAUD	Présence d'une fissure verticale à la jonction avec le voile béton. Sans gravité. À reprendre dans le cadre des travaux	23 juil. 10h43

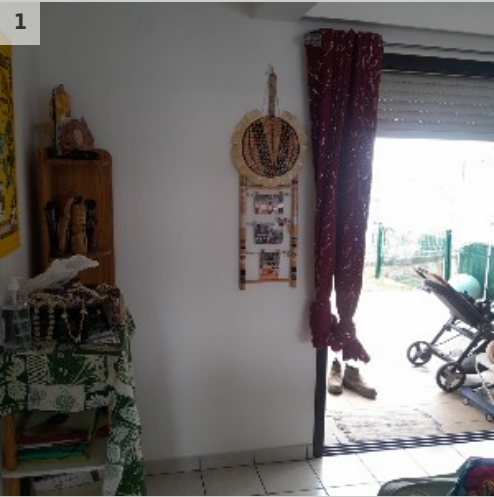
Enrick CHABAUD	Photo 1	23 juil. 10h47
Enrick CHABAUD	Présence d'une microfissure au niveau d'une ancienne fissure existante au droit du poteau béton correspondant avec la fissure au 1er étage	23 juil. 10h48

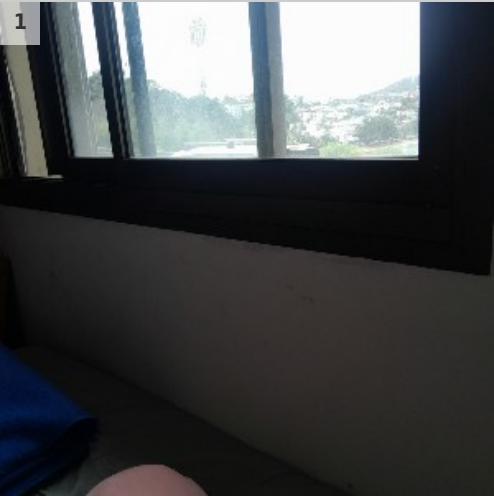
Enrick CHABAUD	Photo 1	23 juil. 10h49
Enrick CHABAUD	Présence d'infiltration d'eau au niveau de l'appui de la menuiserie extérieure due à l'absence de rejingot.	23 juil. 10h50
