Paris, le 08/11/2023

Centre ULM
1, rue d'ULM
75005 Paris

Diagnostic technique des deux façades sur rue version 2

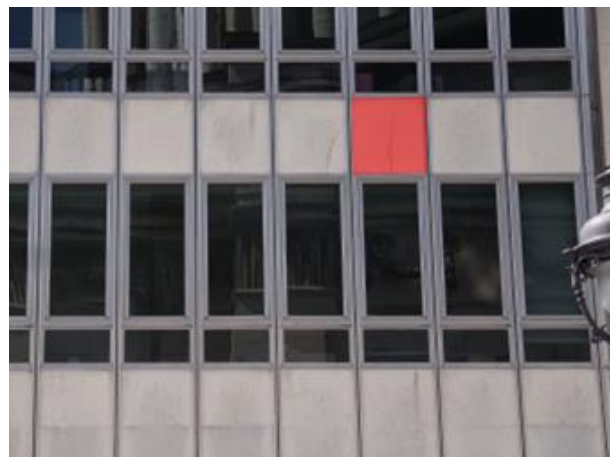
Photographie de la pierre E3 ; T8 avant sondage

Remarque : La pierre E3 ; T8 présentait une importante fissure verticale ainsi qu'un bombement vers l'extérieur.

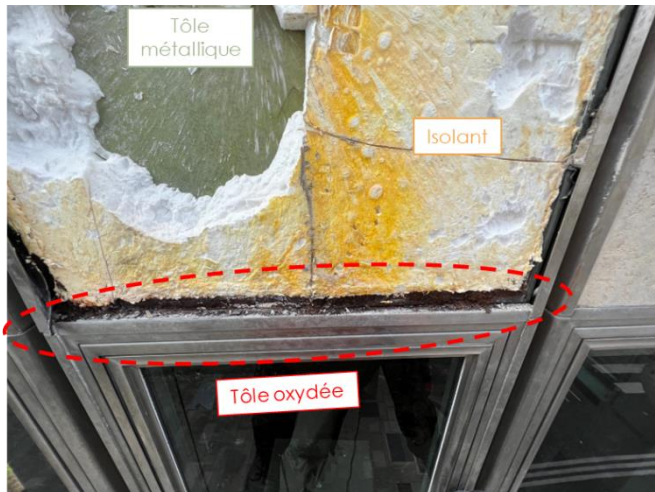
Il est important de souligner que le mastic noir qui relie la face intérieure de la pierre à la tôle métallique sous-jacente a emporté avec lui d'importants résidus de la corrosion de la partie basse de la tôle métallique.

Vue de la partie basse oxydée de la tôle métallique
après dépose de la pierre

L'oxydation du métal en partie basse de l'ossature métallique pourrait expliquer les nombreuses fissurations observées sur ces pierres, et également les bombements en découlant. En effet, celles-ci présentent des fissures plutôt similaires trouvant leur origine en partie basse.

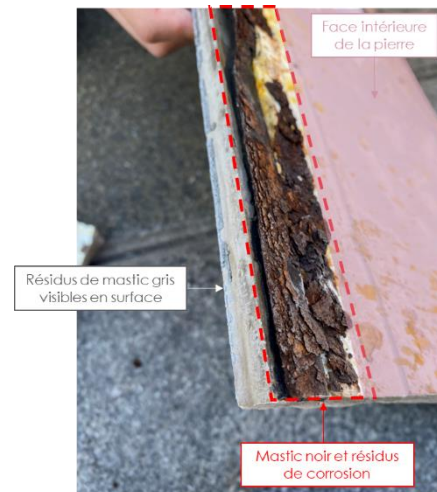
Vue de résidus de la corrosion de
la tôle métallique sur un morceau
de la pierre déposée

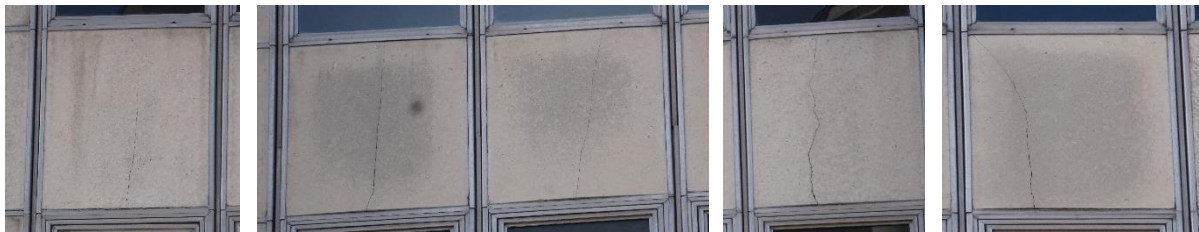
Photographies de pierres fissurées et bombées : désordres récurrents

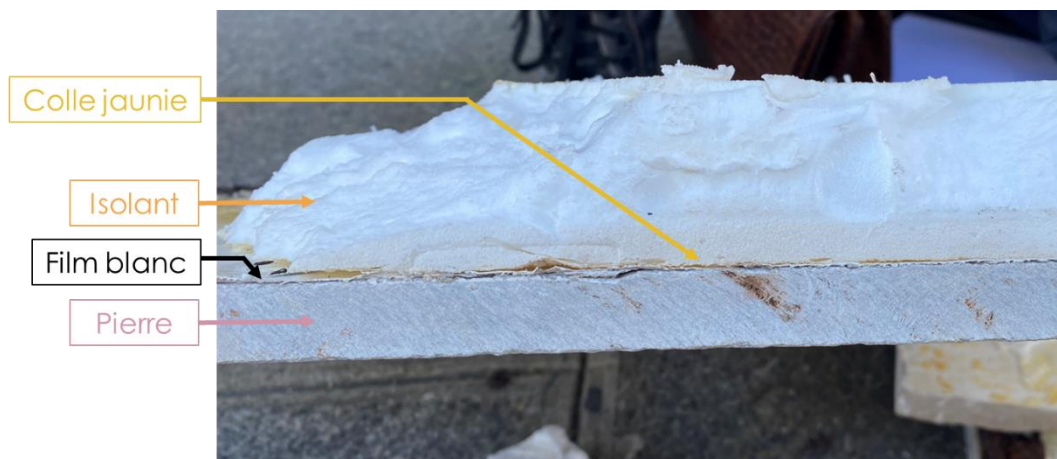
L'isolant est collé à l'arrière de la plaque de pierre par une colle vieillissante ayant jauni. On notera également que la face arrière de la pierre est recouverte d'un fin film de peinture blanche (épaisseur < 1mm).

Photographie en coupe de la disposition de l'isolant sur la face arrière de la pierre

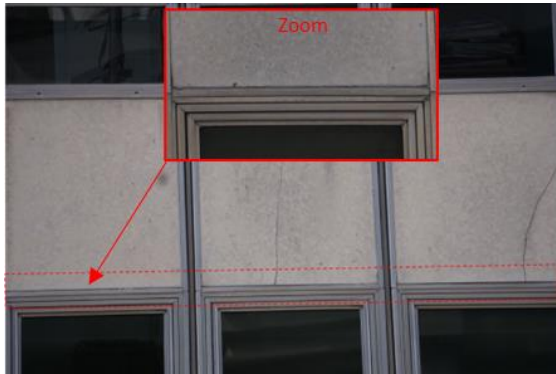
On remarque que le joint en silicone qui relie le cadre de l'ossature métallique aux pierres de parement est généralement grandement altéré. Cet état peut être dû au vieillissement du joint ou au mouvement de la plaque de pierre. Dans tous les cas, cela fragilise le maintien des pierres sur l'ossature et constitue un désordre à ne pas négliger.

Joint dégrader sur un ensemble de pierre -

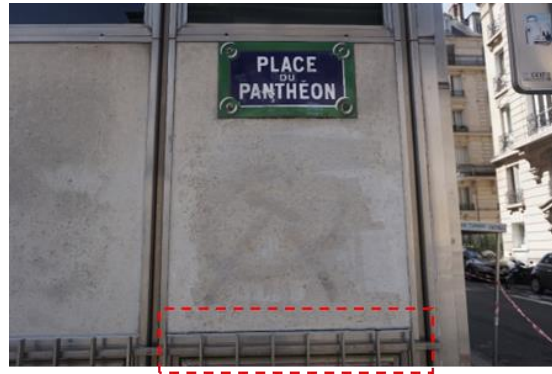
Vue en détail de la dégradation du joint –
E1 ; T10

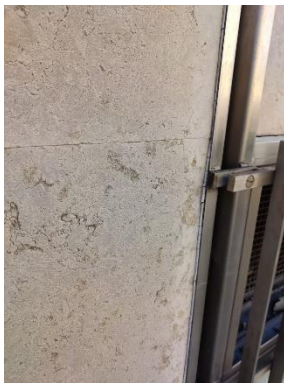
On remarque aux deux endroits énoncés ci-dessus, en travée 1 ainsi qu'en rangée E2, que le complexe constitué de deux pierres verticales ne présente pas de joint. Cela ne permet pas aux pierres de pouvoir se dilater et peut favoriser l'apparition de fissures puisque des contraintes sont créées.

Absence de joint entre deux pierres
verticales en travée 1

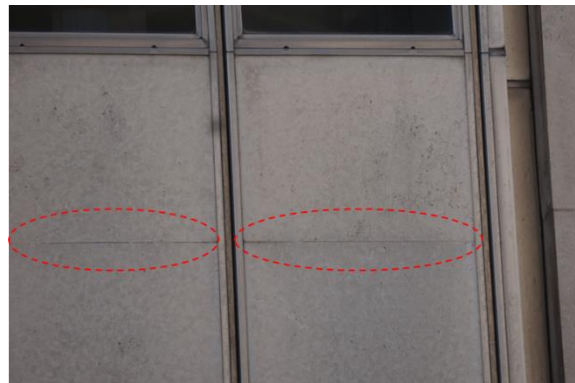
Absence de joint entre deux pierres de la
rangée E2 ; travées 9 et 10

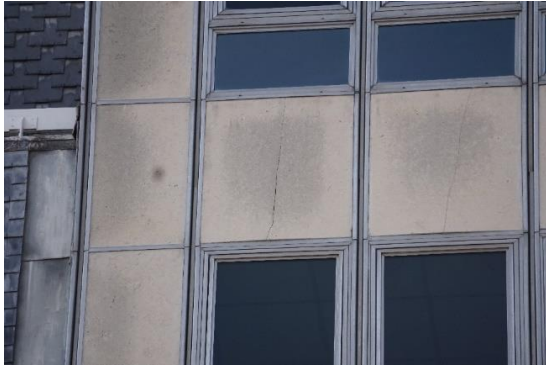
Dans le cas présent, les fissures observées sont verticales ou arrondies en coin d'une pierre et partant de la partie basse de chacune, on peut supposer qu'elles résultent de l'oxydation du cadre métallique inférieur qui la retient, ou de la compression opérée par l'ossature métallique (rails) sur une pierre calcaire qui doit pouvoir se dilater.

Fissure verticale trouvant son origine au point central bas de la pierre – E3 ; T2 et T3

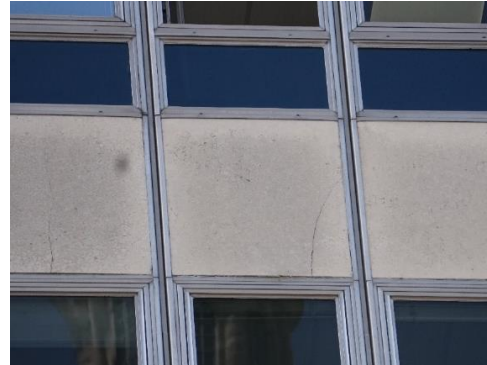
Fissure arrondie en coin de la pierre – E6 ; T8

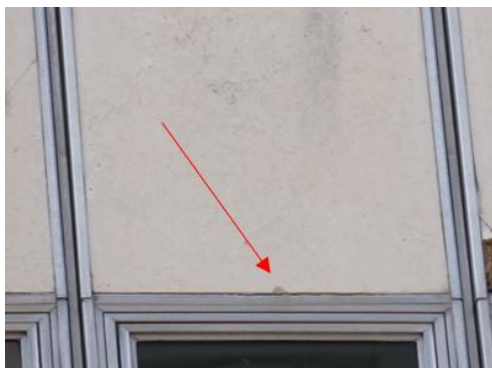
Petit éclat en partie basse d'une pierre – E5 ; T8

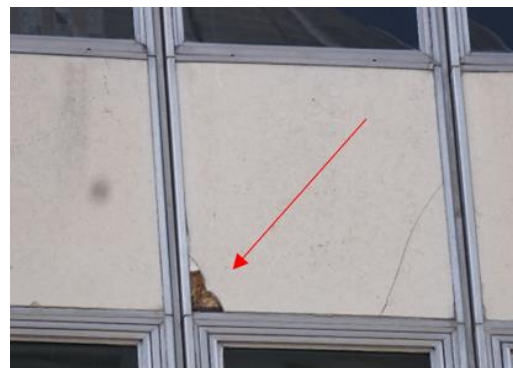
*Eclat important en coin d'une pierre – E8 ; T9
Remarque : on aperçoit l'isolant derrière la pierre, celui-ci semble dégradé du fait de son contact avec l'extérieur*

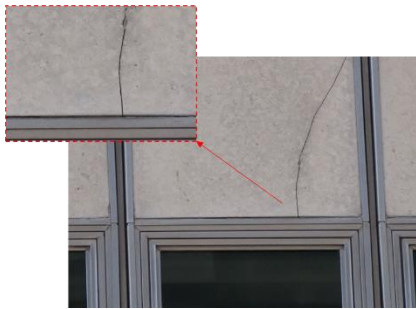
On remarque qu'au niveau de certaines pierres fissurées, en partie basse de celles-ci, là où démarre la fissure et où le joint en silicone est fortement altéré, la pierre est bombée. En effet, celle-ci semble s'avancer vers l'extérieur en partie centrale et se déchausser ainsi de sa structure, créant ainsi un risque.

*Pierre bombée vers l'extérieur
en partie centrale – E3 ; T7*

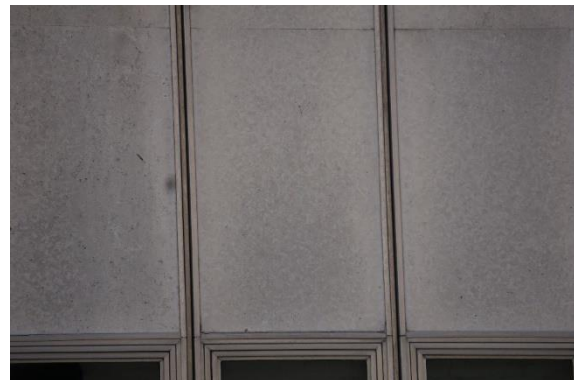
On observe que les pierres en façade sont encrassées et présentent des coulures foncées. Comme la pierre utilisée sur cette façade présente des pores ouverts sur l'extérieur, la saleté issue majoritairement de la pollution atmosphérique s'y incruste, donnant ainsi à l'ensemble de la façade une teinte grisâtre.

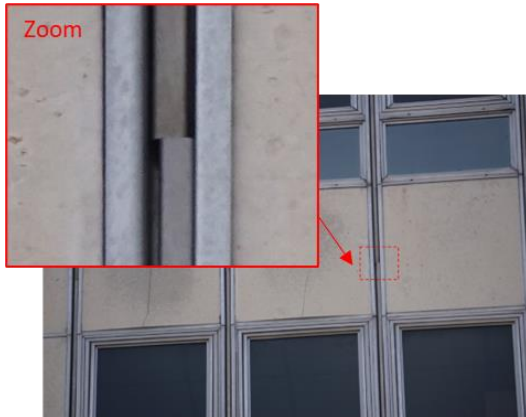
On remarque ponctuellement que certains éléments de fixation de l'ossature métallique ne sont pas correctement alignés. Du fait du caractère que très ponctuel de ce désordre, celui-ci ne présente aucune gravité.

Décalage de l'ossature métallique – E5 ;
entre T3 et T4

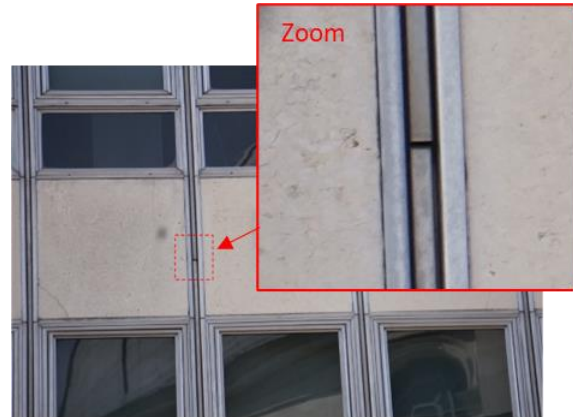
Décalage de l'ossature métallique – E5 ;
entre T5 et T6

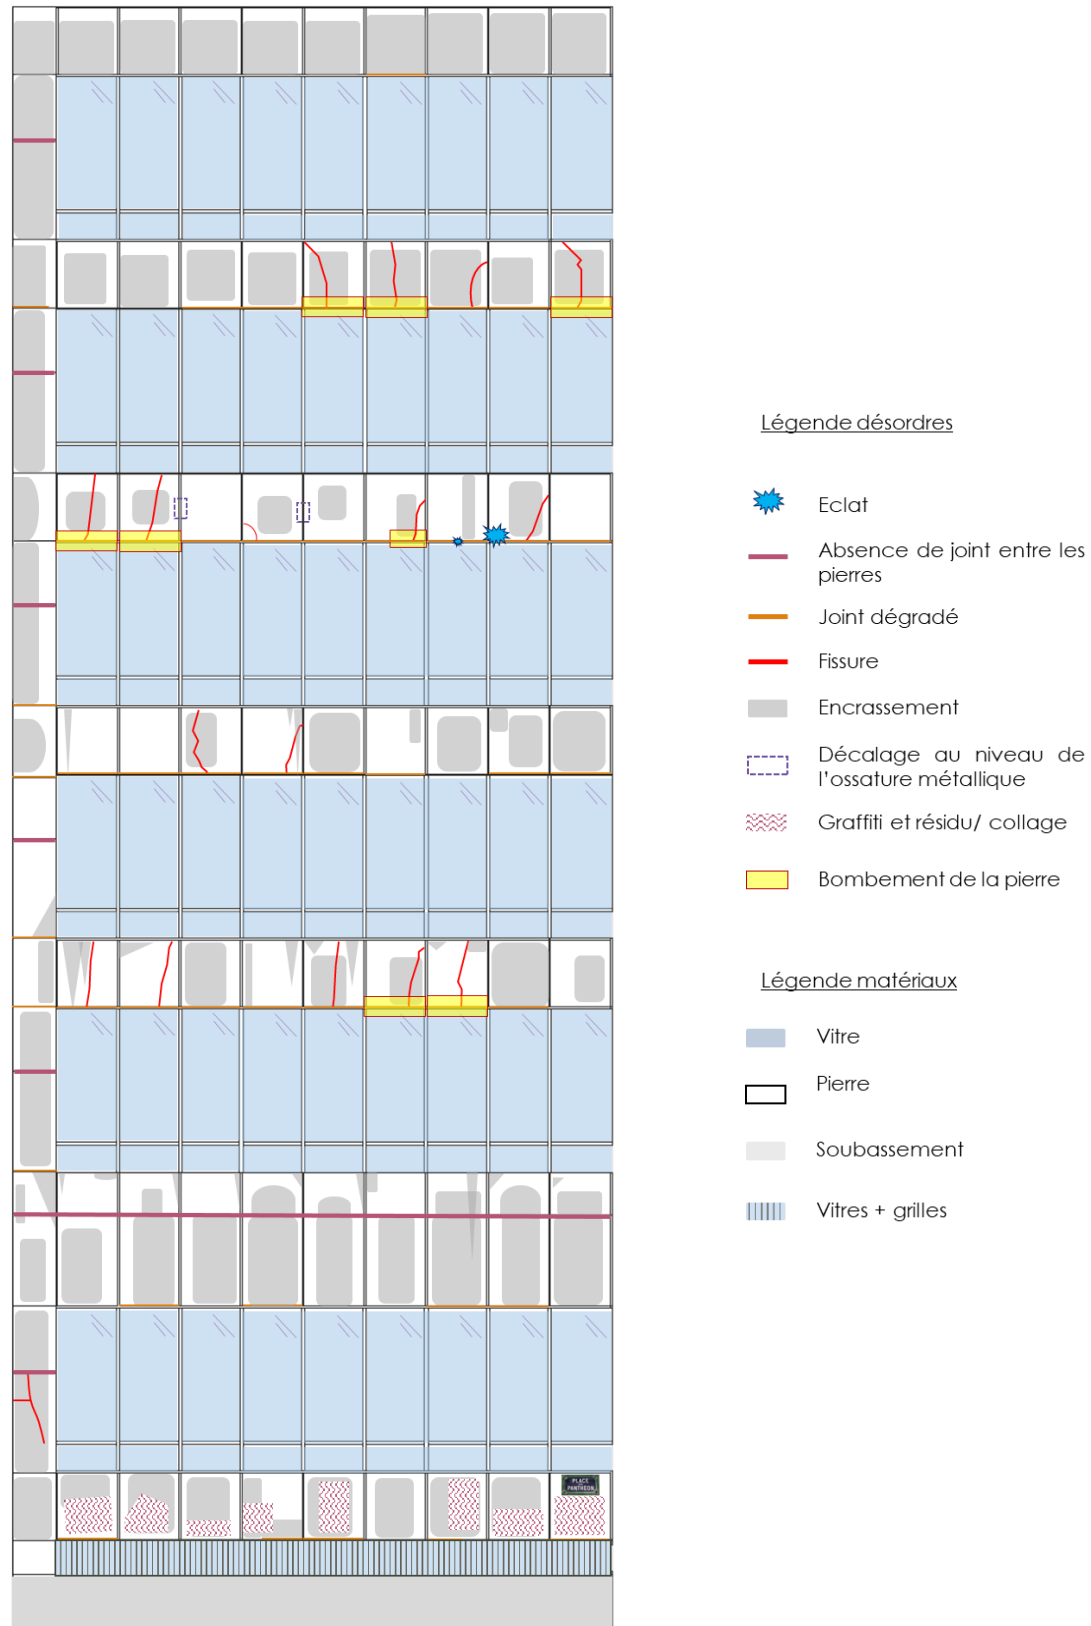
Cartographie des désordres observés sur la façade place du Panthéon

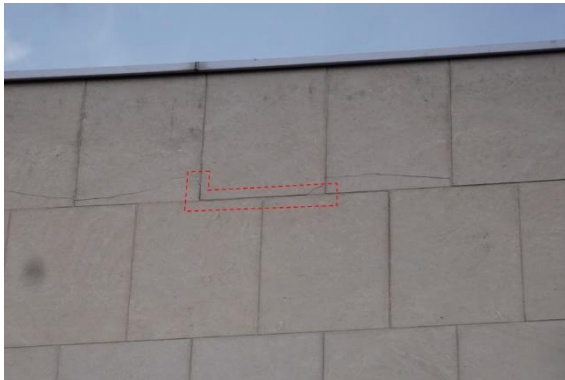
On remarque que le joint entre les pierres collées est ponctuellement altéré. Cet état peut être dû au vieillissement du joint du fait du ruissellement des eaux, ou à un éclat ou une fissure à proximité ayant entraîné la fragilisation de celui-ci.

*Joints dégradés à proximité d'une fissure –
E17 ; d à h*

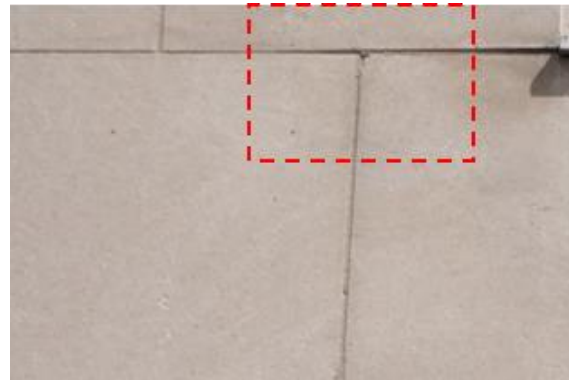
Petit éclat dans le joint – E8 ; a et b

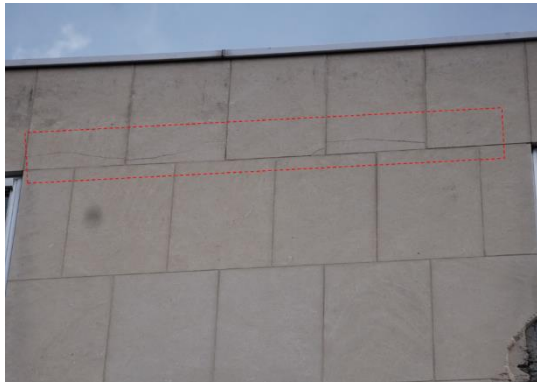
Dans le cas présent, les fissures observées sont généralement repérées sous les baies. On peut supposer qu'elles résultent de l'oxydation de la structure métallique qui retient les baies.

Fissure horizontale se prolongeant sur 5
pierres – E17 ; c à h

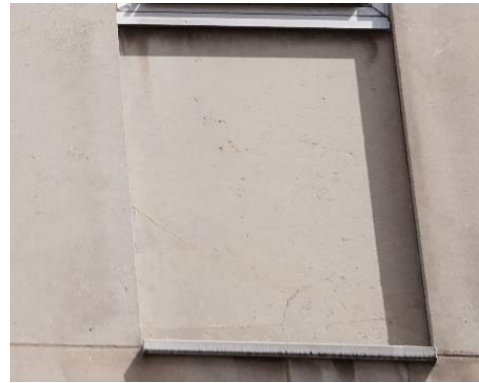
Pierre sous une baie fissurée – E9 ; n

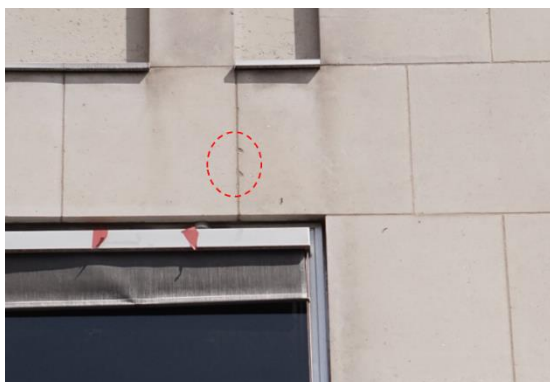
Petits éclats de la pierre – E5 ; T8

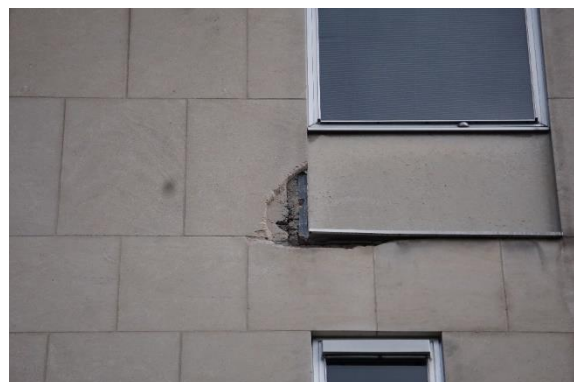
Eclat important purgé en-dessous d'une
baie – E15 ; h

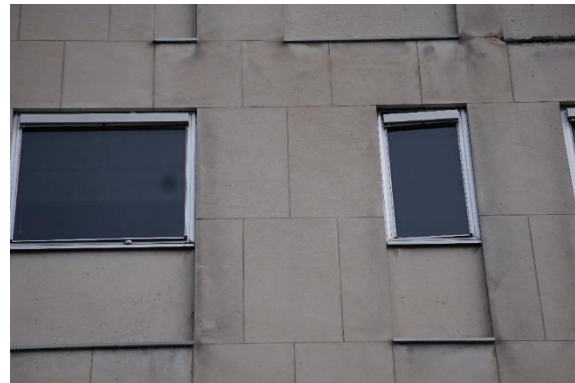
*Encrassement autour des baies – E12 à E15 ;
k à s*

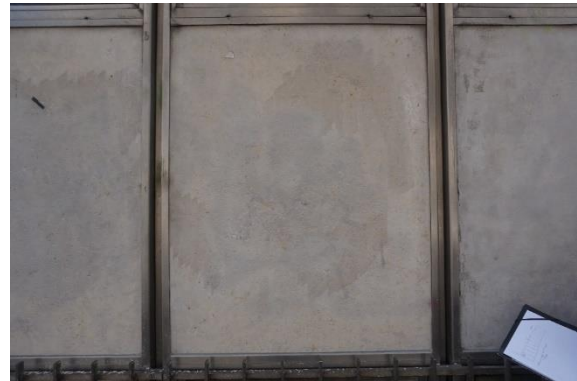
Ancien graffiti : nette différence entre la zone nettoyée et la pierre – E1 ; j

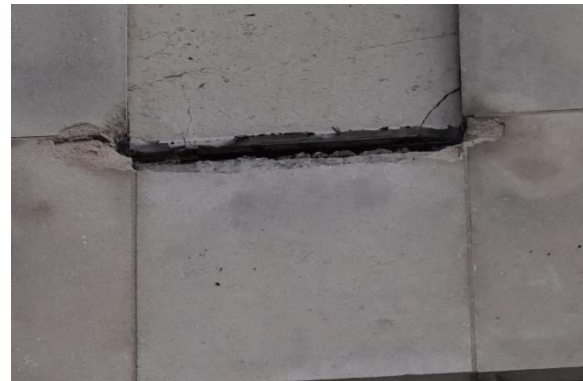
Des pierres sont disposées sous chaque baie de la façade rue ULM, reposant elles-mêmes sur des petites corniches métalliques en saillie. Nous avons pu constater que certaines étaient altérées, ou manquaient, du fait de purges/éclats.

Vues lointaine et rapprochée d'une corniche manquante – E15 ; q

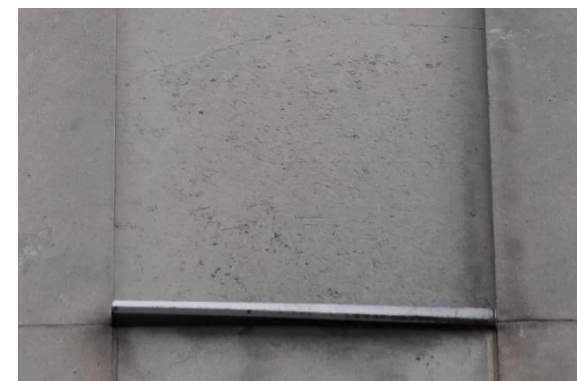
Vues lointaine et rapprochée d'une corniche altérée – E12 ; j

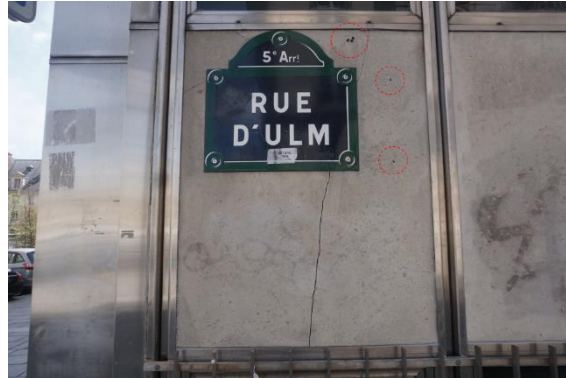
On remarque au rez-de-chaussée sur la pierre à l'extrémité nord de la façade des petits percements réalisés en partie haute de celle-ci. Ceux-ci ont probablement eu une fonction de fixation ou bien de prélèvements pour analyse.

Percements à différents endroits de la pierre au rdc – E1 ; a

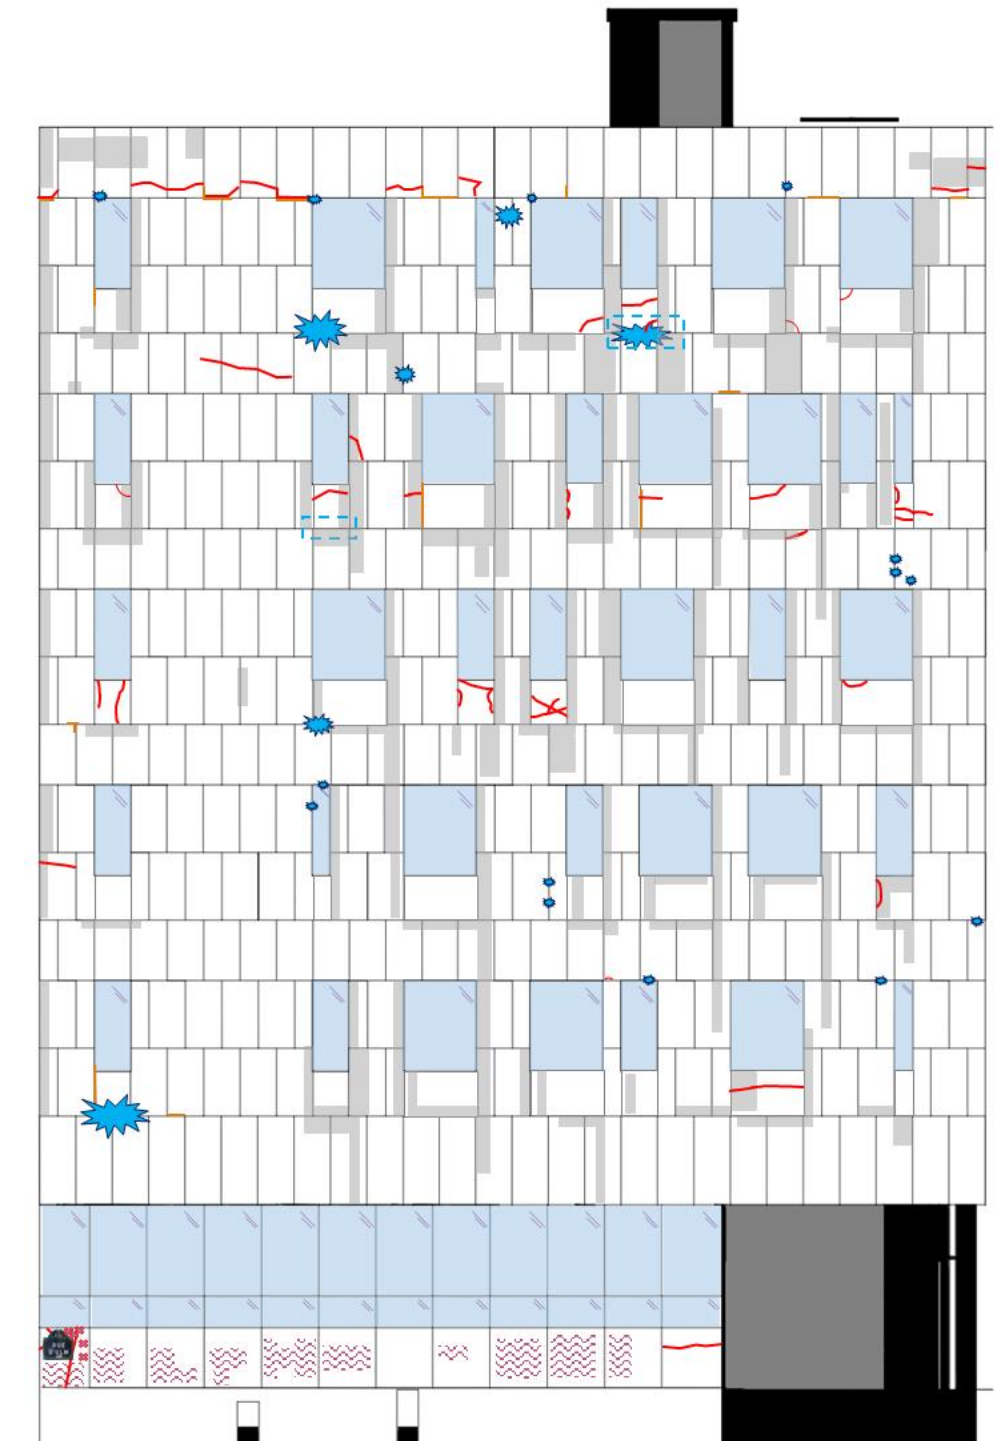
Cartographie des désordres observés sur la façade place rue d'ULM

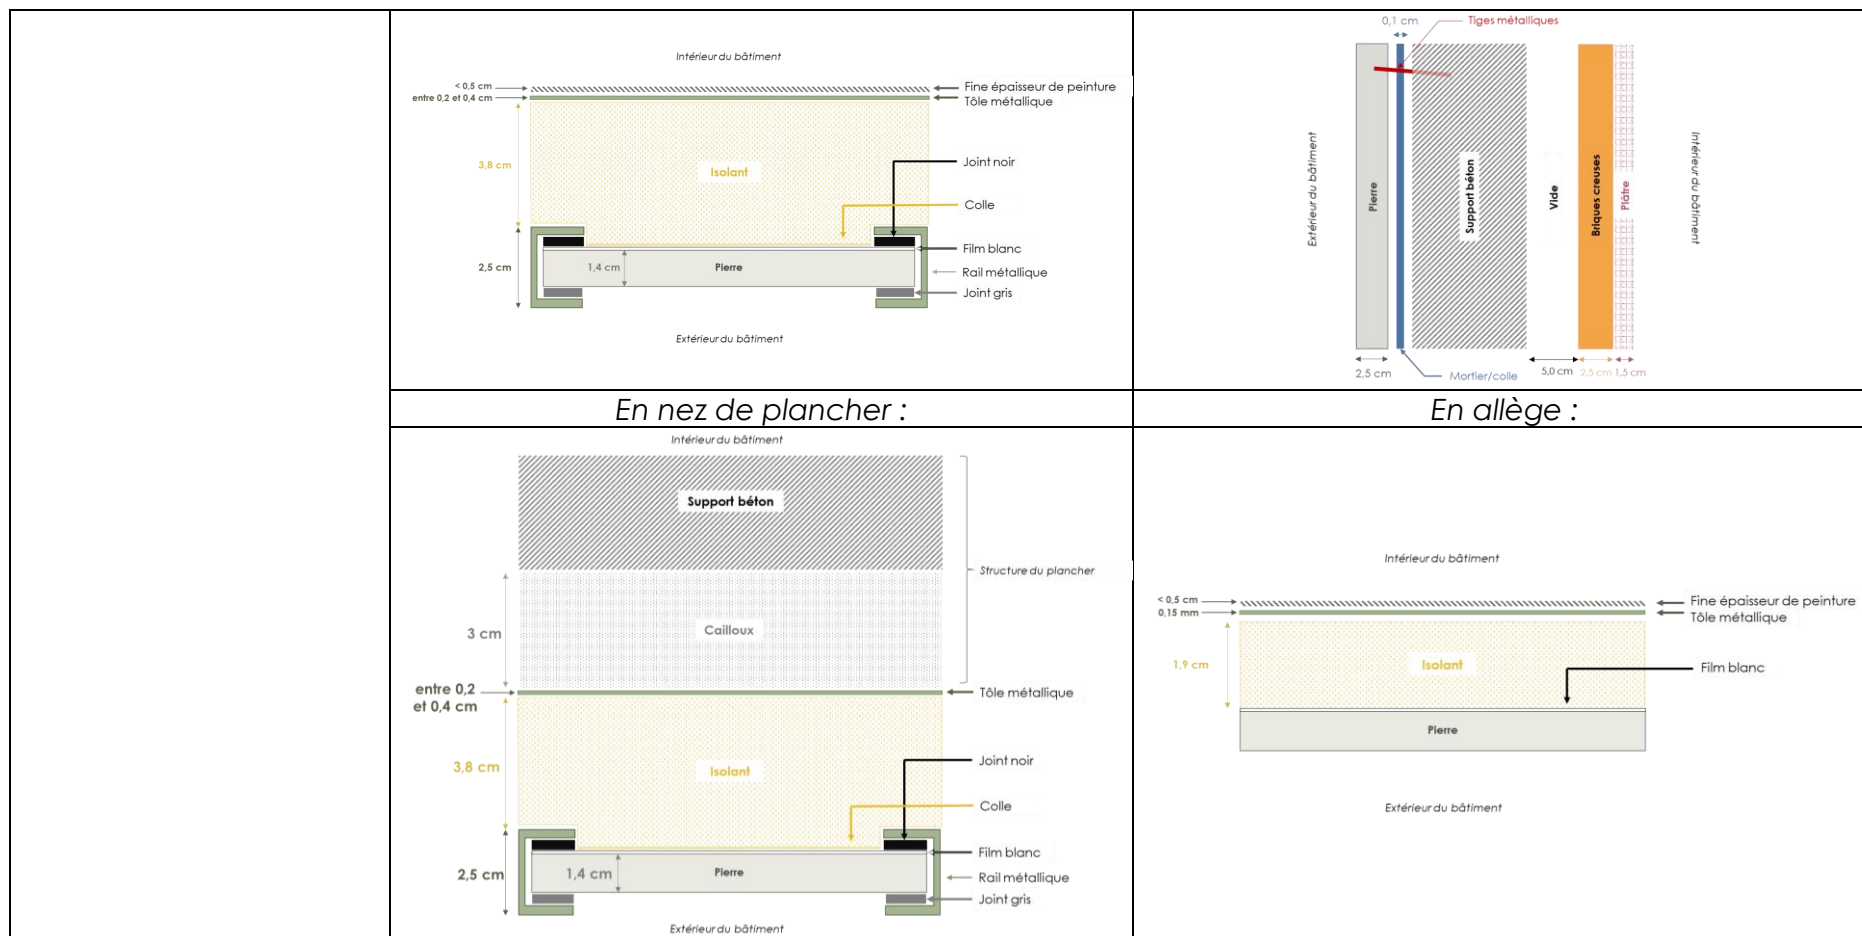
Désordres principaux observés	<p>De nombreuses fissures verticales démarrant au bas de la pierre engendrant ponctuellement un bombement de celle-ci ⇒ Proviennent de l'oxydation de l'ossature métallique basse du fait de l'altération du joint d'étanchéité qui laisse ainsi pénétrer l'eau</p>	<p>De nombreuses fissures et des éclats ont pu être observés autour des baies majoritairement. ⇒ Proviennent de l'oxydation de l'ossature métallique des baies.</p>
Préconisations	<p>Le complexe mis en œuvre sur la façade est globalement vieillissant : les pierres présentent des fissures et/ou présentent un bombement. Les absences de joints entre les pierres augmentent les contraintes ; l'isolant et les colles semblent avoir vieillis ; la plaque métallique située à l'arrière du complexe s'oxyde fortement ; l'ensemble des joints type silicone ne sont plus étanches.</p> <p>Au vu de l'état du complexe et du caractère évolutif et dangereux de ces désordres nous préconisons :</p> <ul style="list-style-type: none">- Sur le court terme : une mise sous filet de la façade ou une purge trimestrielle,- Sur le moyen à long terme : rénovation complète de la façade.	<p>Le revêtement mis en place sur la façade est de la pierre collée. Nous avons visualisé des agrafes mais en quantité insuffisante au niveau de la pierre déposée.</p> <p>Cette pose est aujourd'hui non admise par le DTU 52.2 actuel. La surface maximale autorisée des plaques de pierres collées est de 3600cm² et les pierres, en partie courante, sur la façade rue d'ULM font 7670 cm².</p> <p>Pour justifier de leur tenue il faudrait effectuer des essais d'arrachement et également faire des analyses de son mortier colle.</p> <p>Au vu de ses remarques et du caractère potentiellement évolutif des désordres observés nous préconisons :</p> <ul style="list-style-type: none">- Sur le court terme : une purge trimestrielle de la façade et les investigations complémentaires,- Sur le moyen à long terme : rénovation complète de la façade.
