**Référence :
DV24080106**

Adresse : ... HIA
BAT 012 Rdc

LEGOUEST

Objet : Envoi des résultats des diagnostics immobiliers

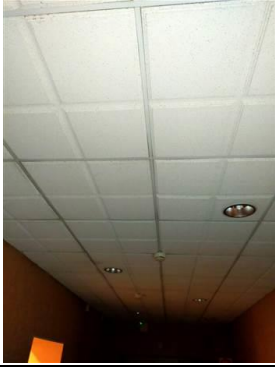
Zone	Identifiant + Description	Conclusion (justification)	Photo
ZPSO-001	<u>Localisation</u> : Pièce 1; Pièce 10 <u>Echantillons</u> : ZPSO-001 <u>Description</u> : Faux plafonds	Absence d'amiante (Sur anciennes analyses)

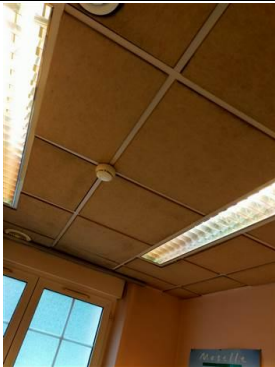
ZPSO-002	<u>Localisation</u> : Pièce 3; Pièce 4; Pièce 5; Pièce 6; Pièce 7; Pièce 8; Pièce 9 <u>Zone</u> : Discontinue <u>Echantillons</u> : ZPSO-002 <u>Description</u> : Faux plafonds	Absence d'amiante (Sur anciennes analyses)

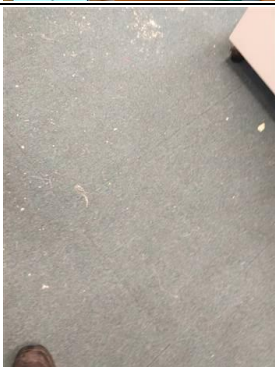
ZPSO-003	<u>Localisation</u> : Pièce 1; Pièce 3; Pièce 4; Pièce 5; Pièce 6; Pièce 7; Pièce 8; Pièce 9 <u>Zone</u> : Continue <u>Echantillons</u> : ZPSO-003 <u>Description</u> : Dalle moquette	Absence d'amiante (Après analyse en laboratoire)

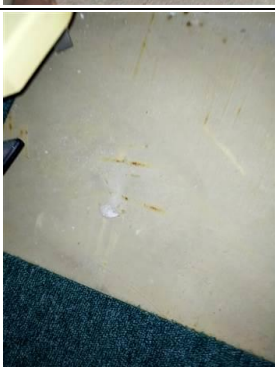
ZPSO-004	<u>Localisation</u> : Pièce 1 <u>Zone</u> : Unique <u>Echantillons</u> : ZPSO-004 <u>Description</u> : Ragréage / Colle moquette	Absence d'amiante (Après analyse en laboratoire)

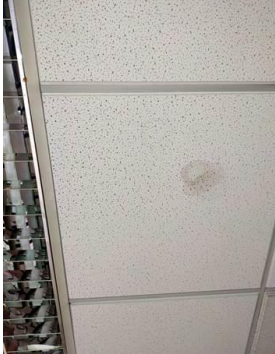
ZPSO-030	<p><u>Localisation</u> : Pièce 2; Pièce 10</p> <p><u>Zone</u> : Discontinue</p> <p><u>Echantillons</u> : ZPSO-030</p> <p><u>Description</u> : Faux plafonds</p>	Absence d'amiante (Sur marquage du matériau 2011)

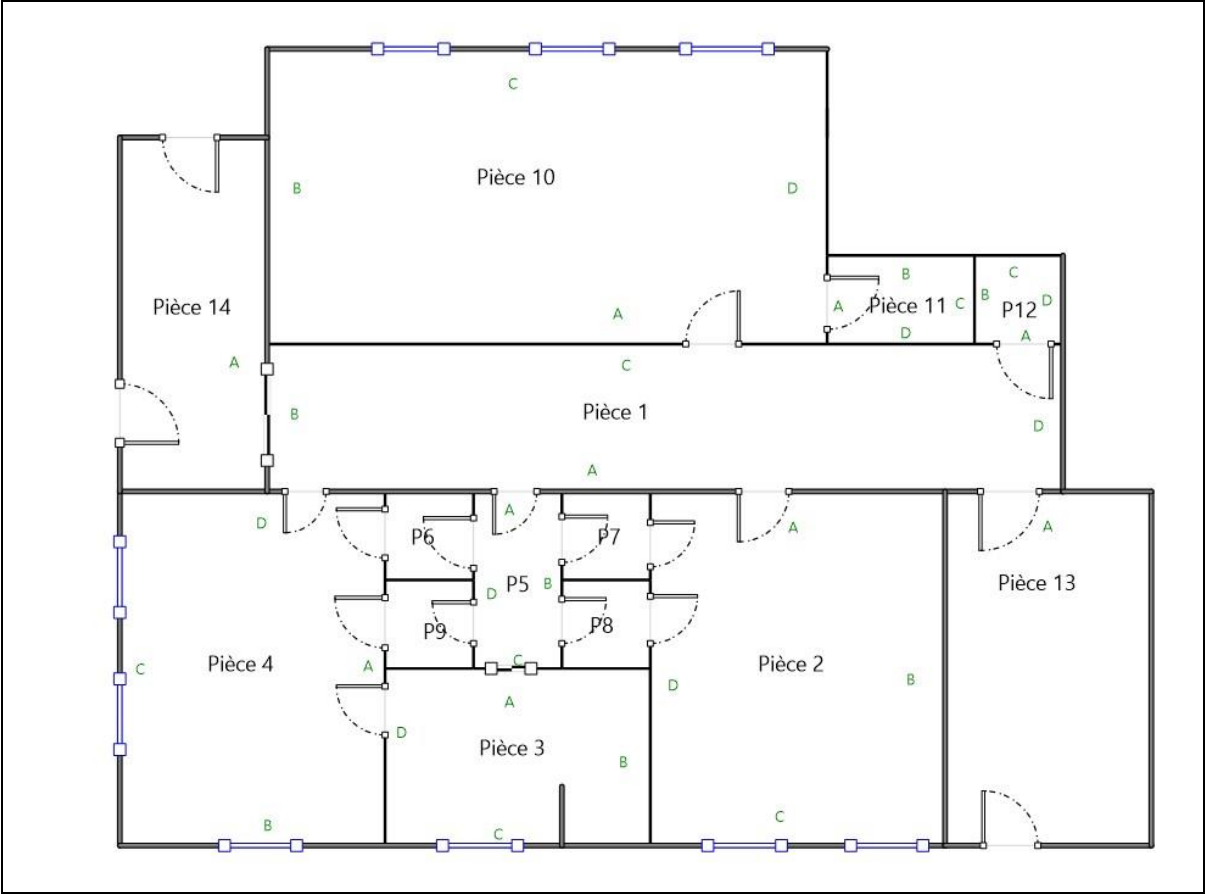
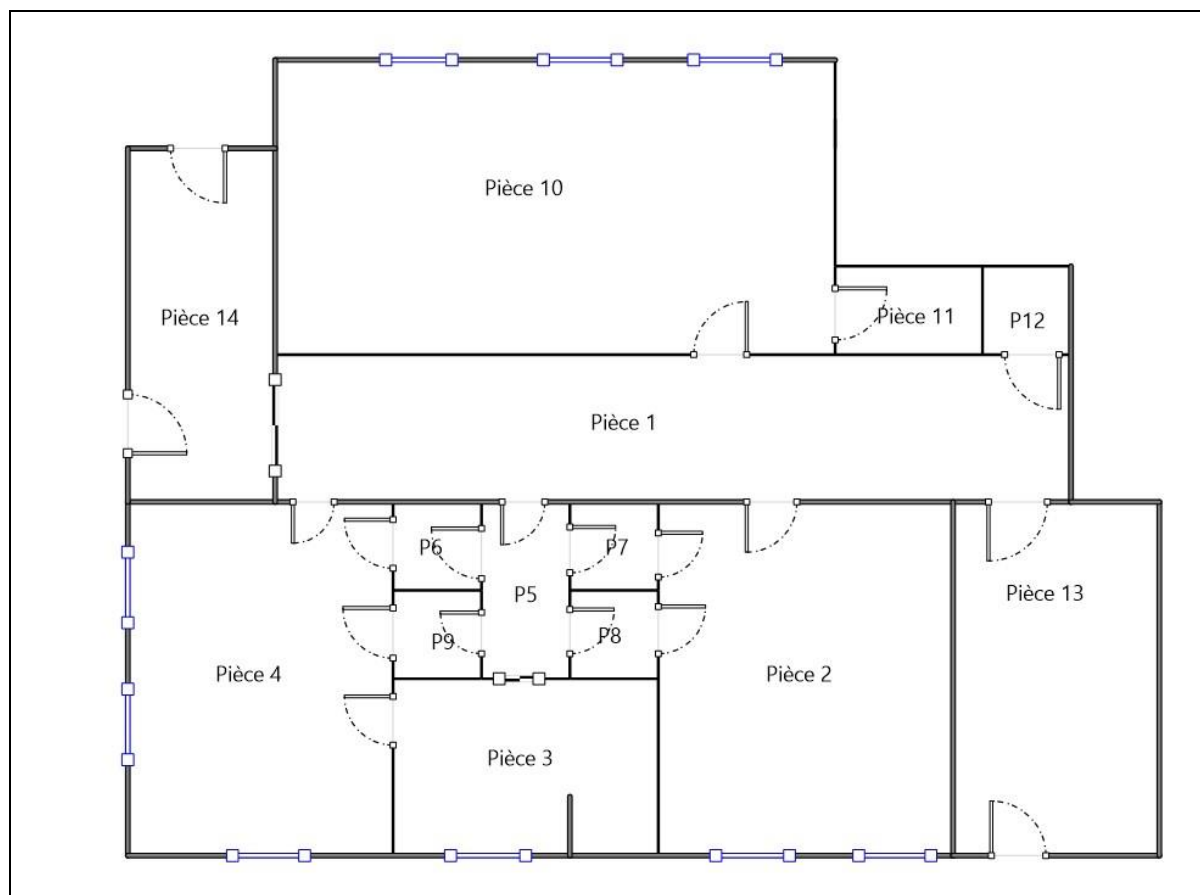
Localisation des mesures sur croquis de repérage

Du fait de la présence de revêtements contenant du plomb au-delà des seuils en vigueur et de la nature des dégradations constatées (non dégradé, non visible, état d'usage) sur certaines unités de diagnostic, le propriétaire doit veiller à l'entretien des

revêtements recouvrant les unités de diagnostic de classe 1 et 2, afin d'éviter leur dégradation future.
